## 參、 施工階段執行方法

表 3-4 北港溪河口疏淤及外傘頂洲養灘試辦工程生態檢核自主檢查表

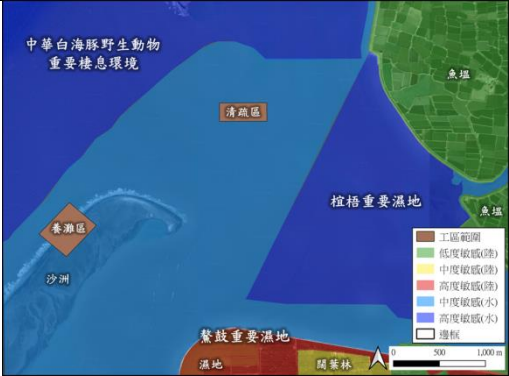
表 3-1 生態保育措施落實方式彙整表

| 保育對策 | 落實方式 |
|---|---|
| <p>【迴避】：工程計畫周圍附近具有國家級濕地(鰲鼓重要濕地)與地方級濕地(椶櫚重要濕地)，西北側亦鄰近中華白海豚野生動物重要棲息環境，南側則鄰近嘉義縣鰲鼓野生動物重要棲息環境，其中以椶櫚重要濕地最為接近，施工範圍及動線需迴避椶櫚重要濕地，請施工廠商區特別注意。</p> | <p>將依據本計畫生態關注區域圖定義之高中敏感區，要求工程單位施作上進行迴避，例如施工動線、施作範圍等皆需避免。</p> |
| <p>【迴避】：工區以北港溪河口為主要施作範圍，河口兩側潮間帶的泥質灘地上，如招潮蟹、彈塗魚等與黑面琵鷺、黑嘴鷗、小燕鷗、彩鷗及紅尾伯勞等保育類鳥類，生態資源相當豐富，請考量迴避冬季候鳥季，請減少施工干擾，另建議工程施工時間盡量避免於晨昏施工(上午 8 點前與下午 5 點後)，如有必要性須採夜間施工，請以低度照明方式進行。</p> | <p>藉由施工環教教育宣導提醒工程單位注意及落實，另本計畫關注物種亦將作為教育訓練手冊或生態告示牌提供施工單位多加留意。</p> |
| <p>【縮小】：縮小改善工程量體(採固定施工動線及清疏區範圍)，請標示出固定施工通行路線，因鷺科、鵲科、鷗科、鷗科等鳥類便會陸續飛到沙洲上棲息，減少對沙洲與潮間帶水域生物及鳥類棲地的影響，盡量保留現有自然環境。</p> | <p>藉由施工前環教教育宣導提醒工程單位注意及落實，未來開工後亦會確認工程單位是否有固定施工通行路線。</p> |
| <p>【減輕】：清疏淤沙施工時，需注意相關船舶或施工機械所產生之油污，應盡量避免外洩流入海域中造成海域水質環境污染，進而影響海域水生生物。另清疏作業時，水域水體濁度勢必上升，影響海域水質，建議應固定抽砂範圍，以減輕工程對環境影響。</p> | <p>藉由施工環教教育宣導提醒工程單位注意及落實，並於工程開工後確認工程單位是否固定抽砂範圍。</p> |
| <p>【減輕】：施工時，養灘區的淤積土砂拋放，應以退潮後沿外傘頂洲近陸測拋放為主，拋砂範圍修改需主辦單位及監造單位同意，以有效減輕對周遭環境影響。</p> | <p>藉由施工環教教育宣導提醒工程單位注意及落實。工程施作時亦會確認拋砂範圍皆於外傘頂洲近陸測拋放。</p> |
| <p>【減輕】：施工時產生之噪音勢必影響棲息其中潮間帶生物，需注意噪音對周圍生物環境之影響，建議採用減噪或降噪方式降低施工機具產生之噪音。</p> | <p>藉由施工環教教育宣導提醒工程單位注意及落實。</p> |
| <p>【補償】：本次工程係進行外傘頂沙洲養灘，營造補償自然棲地之完整性，避免破碎化，期有效提供潮間帶生物良好棲息地。</p> | <p>藉由施工環教教育宣導提醒工程單位注意及落實。未來亦透過民眾參與資訊公開，以利民眾及關注團體瞭解本案生態補償方案</p> |

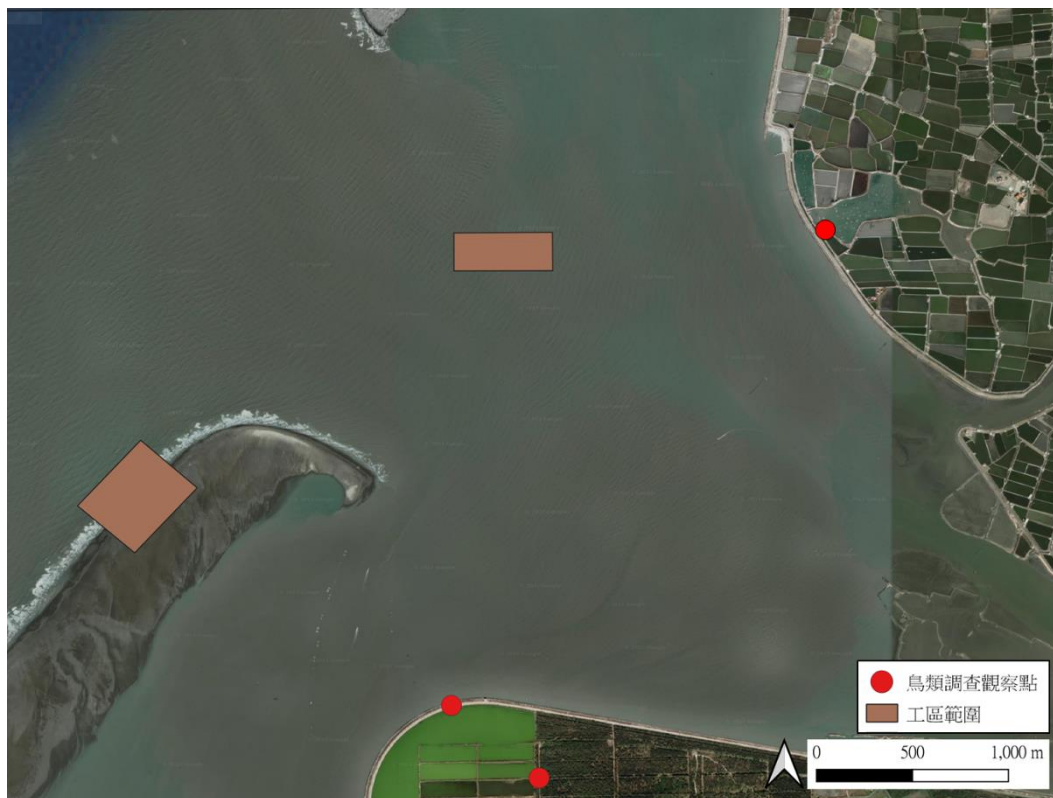
圖 3-4 預計鳥類增補調查樣站

因本計畫位於北港溪河口區域，鄰近鰲鼓野生動物重要棲息環境、鰲鼓重要濕地(國家級)及椶櫚重要濕地(地方級)等生態敏感區，其河口兩側潮間帶的泥質灘地可提供黑面琵鷺、黑嘴鷗、小燕鷗等保育類鳥類利用，故本計畫除生態人員每 2 個月至計畫區勘查外，亦將於冬候鳥來臨季節(民國 111 年 9 月、11 月及民國 112 年 1 月)進行 3 次鳥類增補調查，評估本案工程施做對冬候鳥之影響，預計調查範圍如圖 3-4 所示。鳥類調查方法採群集計數法(國立臺灣大學生物多樣性研究中心，2009)，觀察者在調查樣區內或邊緣選定一個視野良好的觀察點後，由該觀察點掃視調查樣區內的所有鳥類種類及數量，並以雙筒望遠鏡及 Nikon P900 型號相機輔助調查，記錄沿途所目擊或聽見的鳥類及數量，如有發現保育類或特殊稀有種鳥類，以 GPS(Global Positioning System)進行定位。鑑定主要依據廖本興(2012)所著之「台灣野鳥圖鑑：陸鳥篇」、廖本興(2012)所著之「台灣野鳥圖鑑：水鳥篇」。野生動物保育類等級則依據行政院農業委員會於民國 108 年 1 月 9 日公告「陸域保育類野生動物名錄」。
