工程施工階段生態檢核成果

卑南溪瑞源堤防構造物維修改善工程

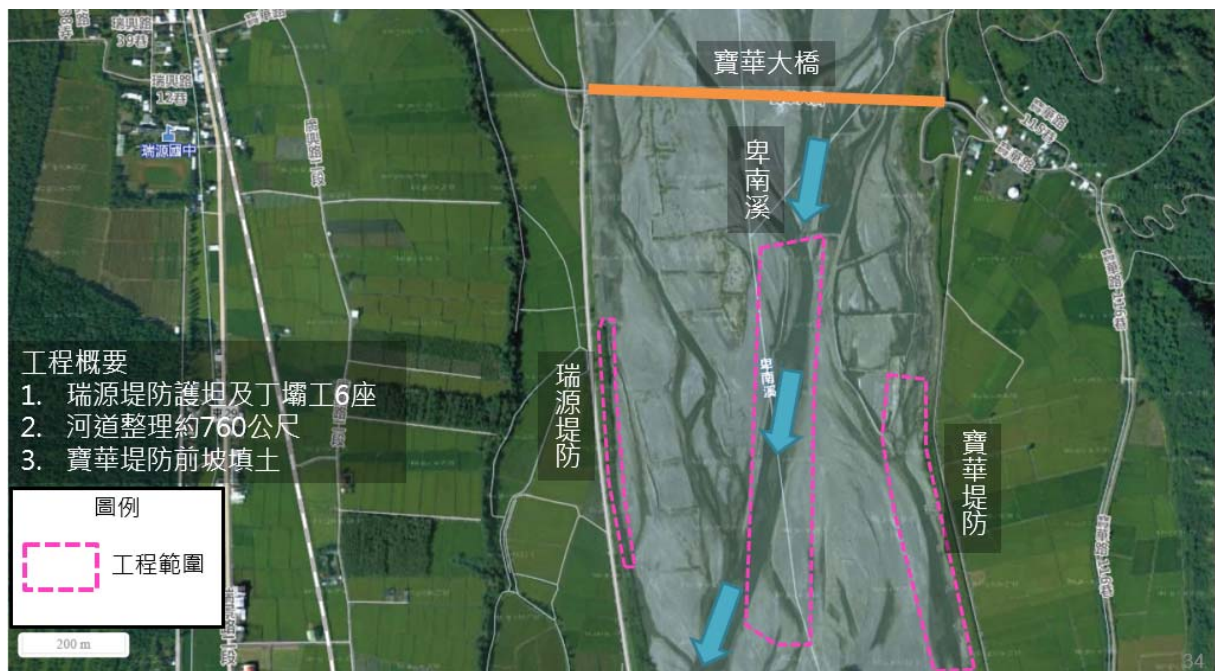
圖 1-1 計畫範圍圖

本計畫之工作範圍為第八河川局轄管內之卑南溪瑞源堤防，「卑南溪瑞源堤防構造物維修改善工程」範圍如圖1-1，本工程概要如表1-1。

本案位於臺東縣鹿野鄉，其涉及之溪流為卑南溪。工程主要目的為加強既有堤岸抗災防洪之功能，增加周圍民眾居住安全性，並提升民眾之生活品質，故本工程計劃針對卑南溪瑞源堤防丁壩工及護坦進行維修，同時進行該河段之河道整理，並以河道整理取得之土方用於右岸瑞源堤防與左岸寶華堤防之前坡覆土，以期達到減低颱洪致災風險之效益。

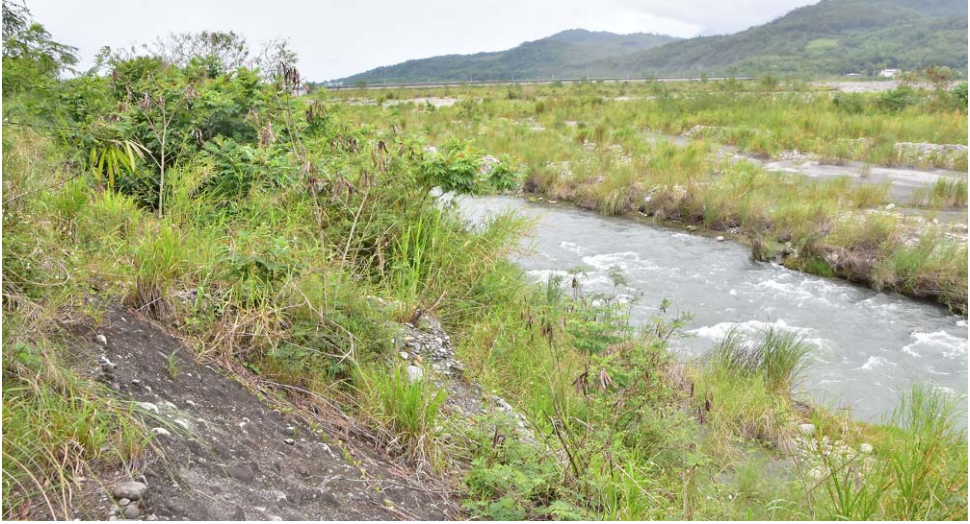
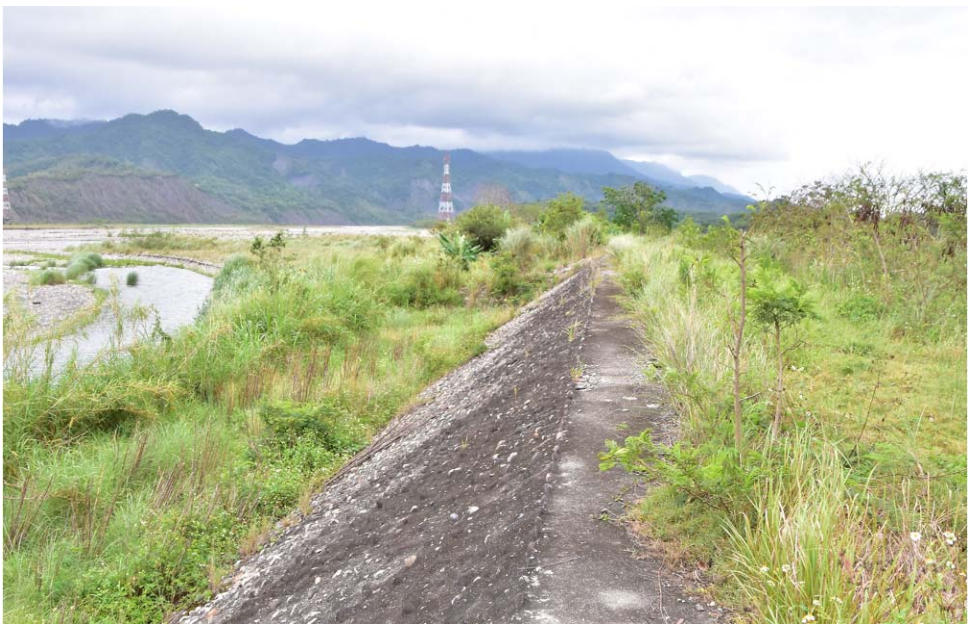
| | <p>說明：河道具有淺流、淺瀨、岸邊緩流等多元水流型態(2022/5/4)</p> <p>說明：河岸與堤頂植被狀況，以大花咸豐草、銀合歡、象草等為優勢植物(2022/5/4)</p> | | | | | | |

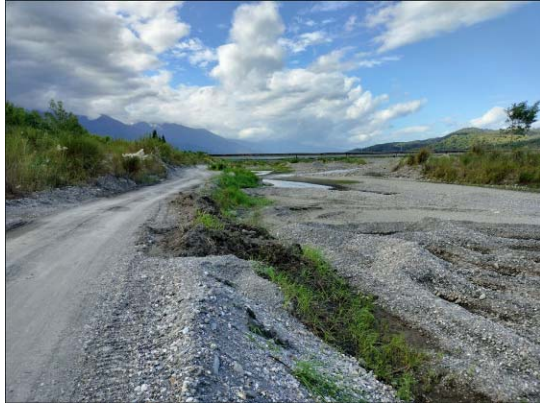
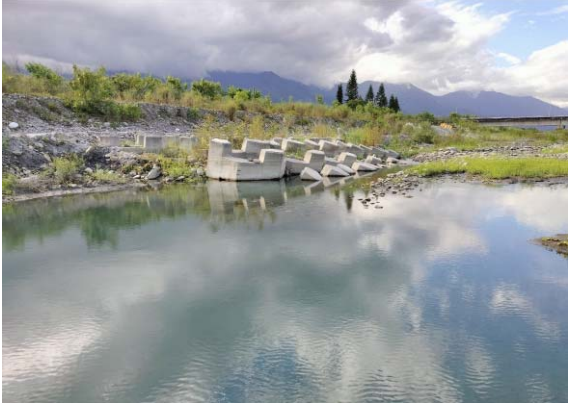
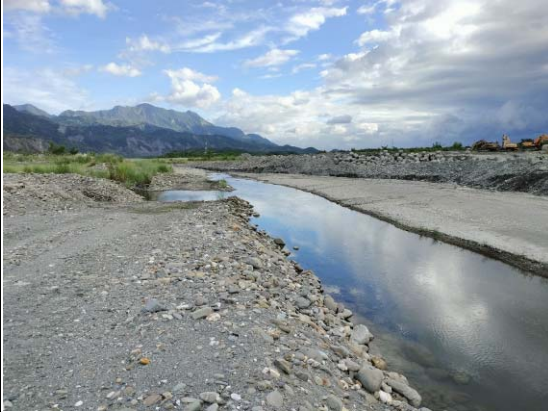
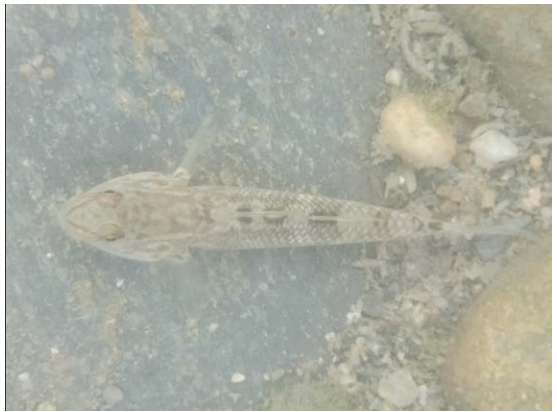
| | <div style="display: flex; justify-content: space-around;"> </div> <p>說明：部分灘地因設置施工便道，有小面積草本植被遭剷除之情形；堤頂之草本植被並未遭移除，相較於施工前之狀態並無太大差異，主要仍為象草、大花咸豐草與甜根子草等；另檢視堤頂次生林狀況，既有喬、灌木生長狀態良好(拍照日期 2022/9/2)。</p> <div style="display: flex; justify-content: space-around;"> </div> <p>說明：為工程施作需要，施工單位已將原水路向河道中央方向導流，水流仍維持暢通未有阻斷之情形發生，水域發現明潭吻鰕虎活動(拍照日期 2022/9/2)。</p> | | | |

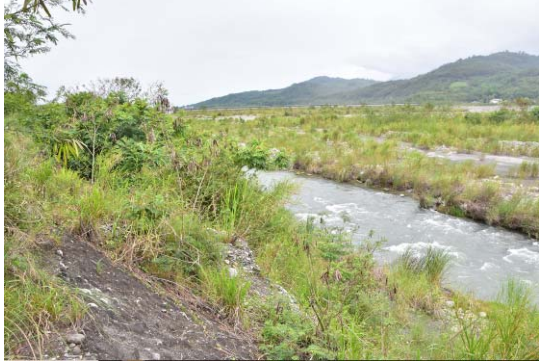
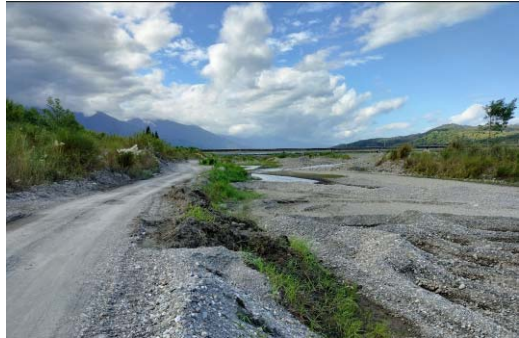
| 環境概況影像記錄 | | |
|---|---|---|
| 提前狀況 | | |

| 環境概況影像記錄 | | |
|---|---|---|
| 說明：原前坡部分範圍之植被，因設置施工便道已剷除。 | | |

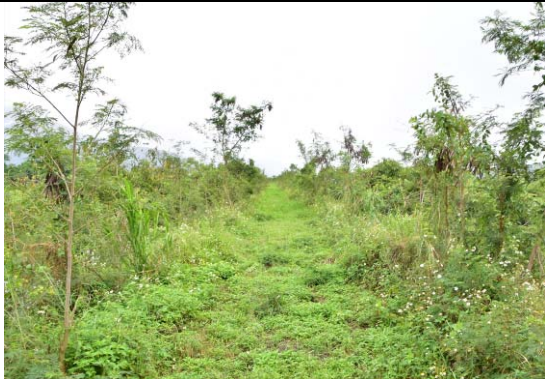
| 環境概況影像記錄 | | |
|---|---|---|
| 說明：堤頂之植被與喬木維持良好，未受工程影響，相較於施工前並無差異。 | | |

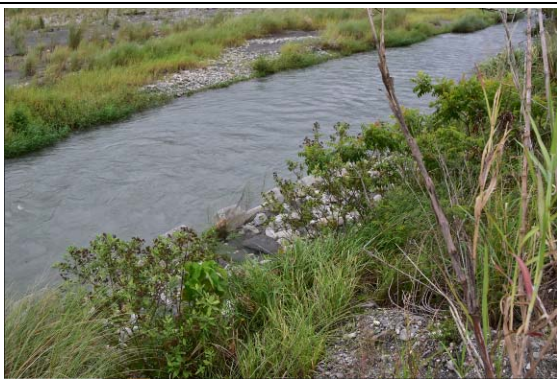
| 環境概況影像記錄 | | |
|---|---|---|
| 說明：施工期間為避免阻斷水流，已將原水流向河道中央導流，水域廊道未中斷。其水流型態亦可見有淺流、淺瀨、深流及岸邊緩流等，除了水路改變之外，相較於施工前狀態並未有太大差異，位下游地區因擾動有混濁現象。 | | |

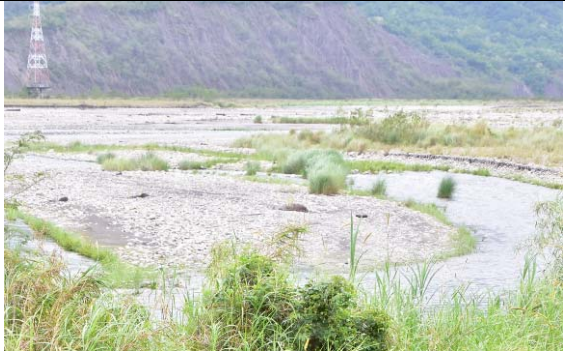
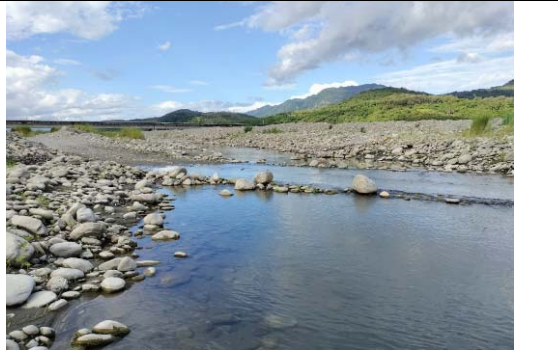
| 河灘地底質 | <p>2022/5/4</p> | <p>2022/9/2</p> |

| | <p>說明：檢視底質狀態，既有底質維持狀況良好，仍有圓石、卵石、礫石及泥沙等，未因工程被移除。</p> | |

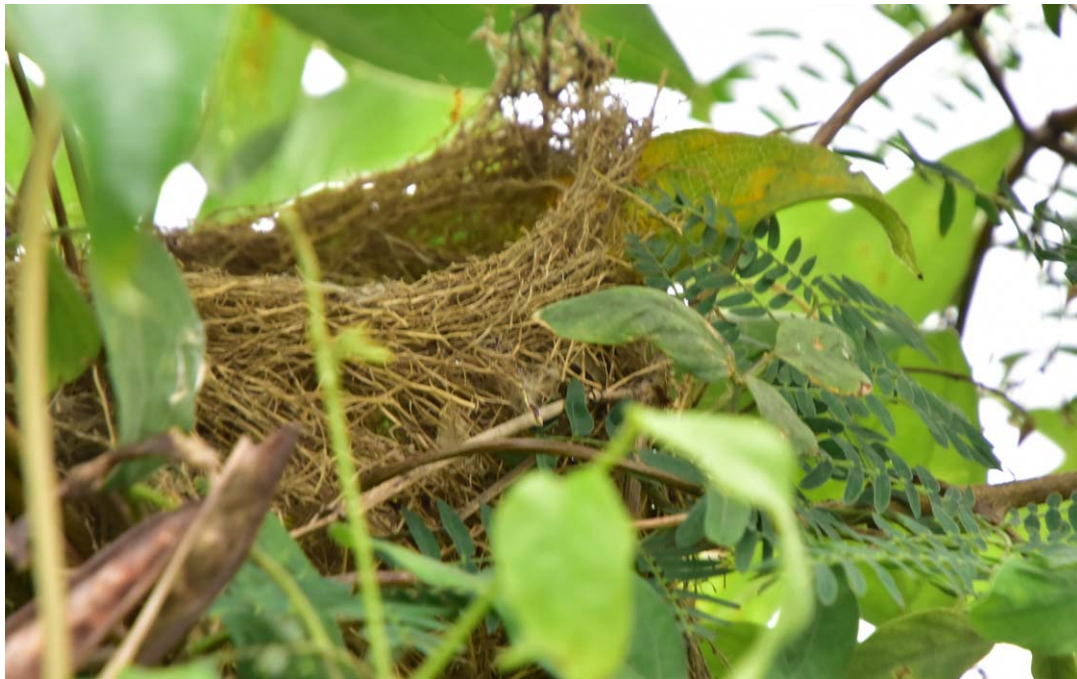
圖 3-3 堤頂樹叢中烏頭翁鳥巢(施工前 2022/5/4)

期間觀察到烏頭翁於堤頂上有育雛之行為(圖3-3)，以及燕鴿於河床棲息，4~8 月為上述鳥類之繁殖季，建議將上述保育類鳥類列為保全對象，工程施作儘量避開此期間，避免影響鳥類之繁殖。

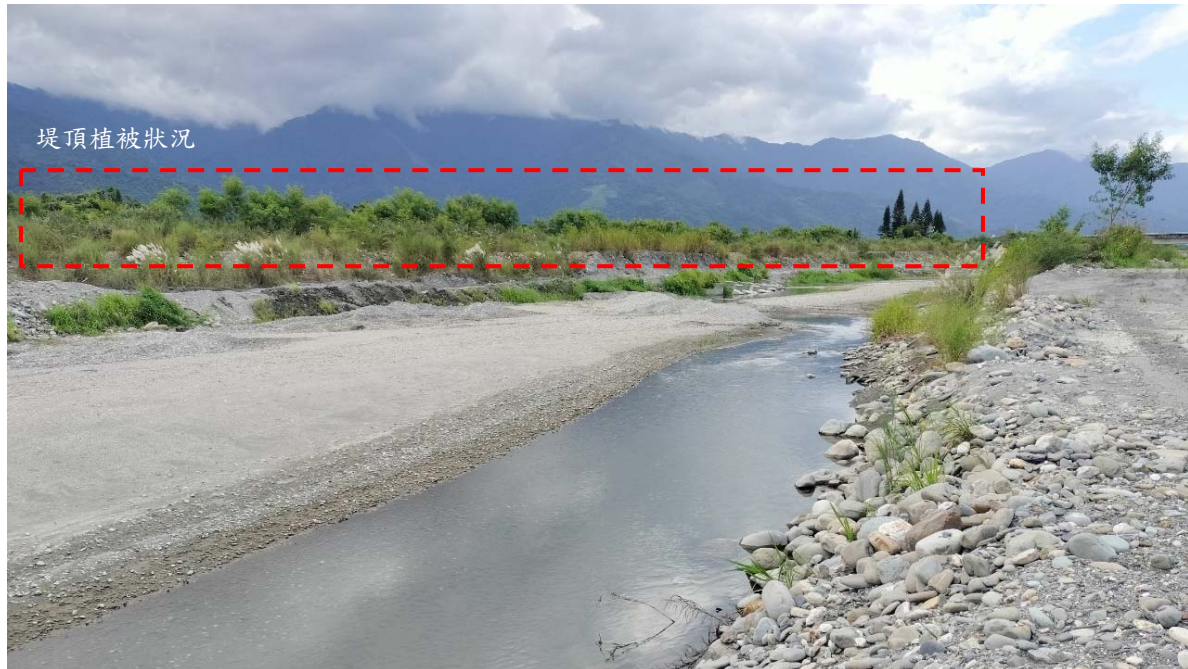
圖 3-4 堤頂植被狀況良好未受影響(施工中 2022/9/2)

另檢視堤頂次生林狀況，既有喬、灌木生長狀態良好，仍以銀合歡最為優勢，其中亦紀錄有臺灣火刺木(台灣特有、國內紅皮書易危等級)結實之現象，未有因工程損傷之情況。整體陸域棲地狀況維持良好，未因工程施作而影響陸域棲地原有狀態。

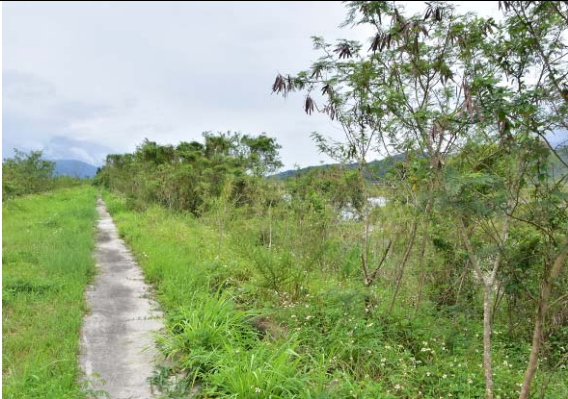
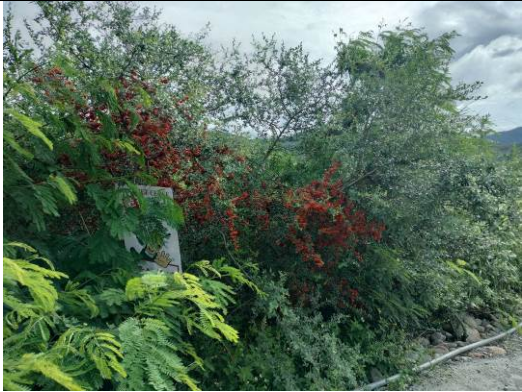
| 項目 | 影像紀錄 | |
|---|---|---|
| 堤頂次生林 | <p>拍攝日期：2022/5/4(施工前)<br/>說明：堤頂次生林為動物重要棲地</p> | <p>拍攝日期：2022/10/10(施工中)<br/>說明：堤頂次生林未受工程影響狀態良好</p> |

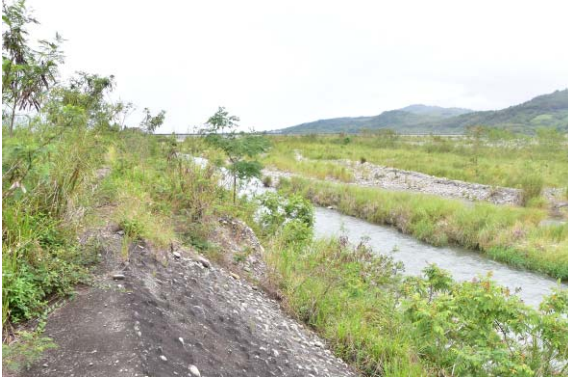
| 項目 | 影像紀錄 | |
|---|---|---|
| 濱溪帶植被 | | <p>拍攝日期：2022/9/2(施工中)</p> |

| | 拍攝日期：2022/5/4(施工前)<br>說明：施工前濱溪帶植被生長情形 | 說明：濱溪帶植被因開設施工便道，部分範圍被剷除 |

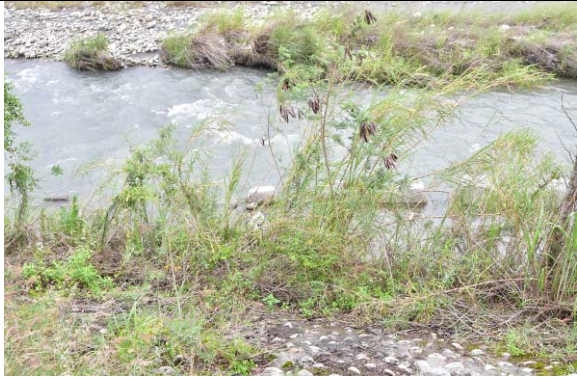
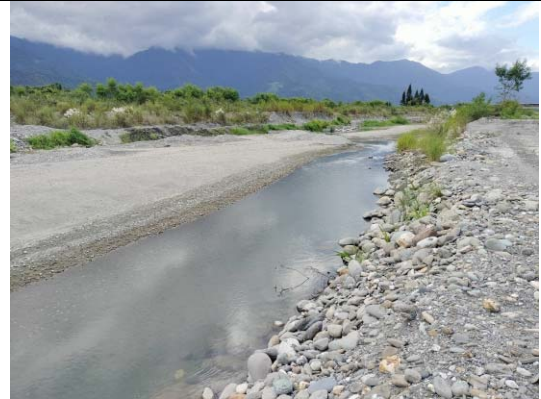
| 項目 | 影像紀錄 | |
|---|---|---|
| 水路導流 | <p>拍攝日期：2022/5/4(施工前)<br/>說明：原水路緊鄰丁壩工之異形塊範圍，影響構造物維修工程。</p> | <p>拍攝日期：2022/9/2(施工中)<br/>說明：將水路導流遠離施工區域，維持溪流廊道流續性，並保留現地卵石、塊石。</p> |

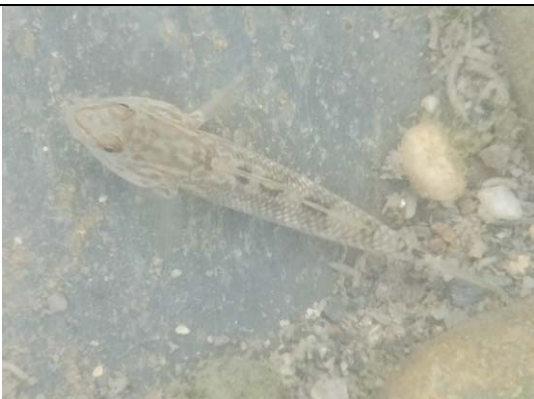
| 項目 | 影像紀錄 | |
|---|---|---|
| | | <p>拍攝日期：2022/9/2(施工中)<br/>說明：於導流後之水域觀察到明潭吻鰕虎活動。</p> <p>拍攝日期：2022/10/10(施工中)<br/>說明：於導流後之水域觀察到斑龜於塊石縫隙躲藏。</p> |

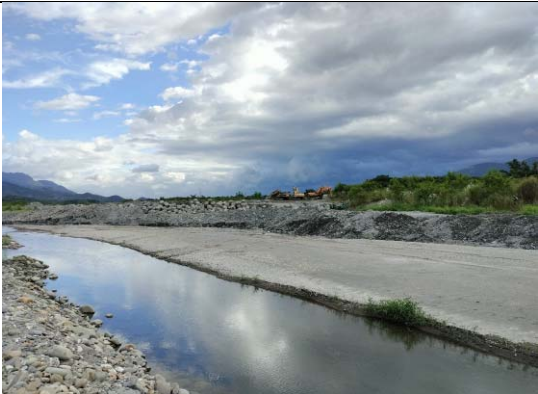
| 項目 | 影像紀錄 | |
|---|---|---|
| 妥善堆置土石 | - | <p>拍攝日期：2022/9/2(施工中)<br/>說明：土石堆置範圍與河道保持距離，避免土石滑落河道影響水質</p> |

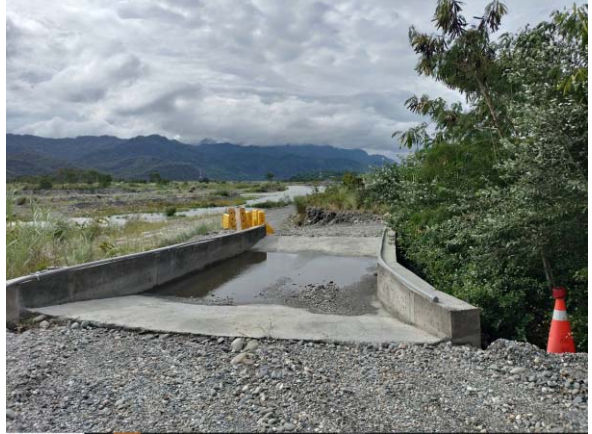
| 項目 | 影像紀錄 | |
|---|---|---|
| 設置洗車設備 | - | <p>拍攝日期：2022/10/10(施工中)<br/>說明：出入口洗車設備。</p> |

本工程確實於工區出路口設置洗車設備，避免汙泥影響工區外之環境，並妥善集中管理施工機具與材料，減輕影響河道兩岸生態環境。相關落實情形如表4-3。

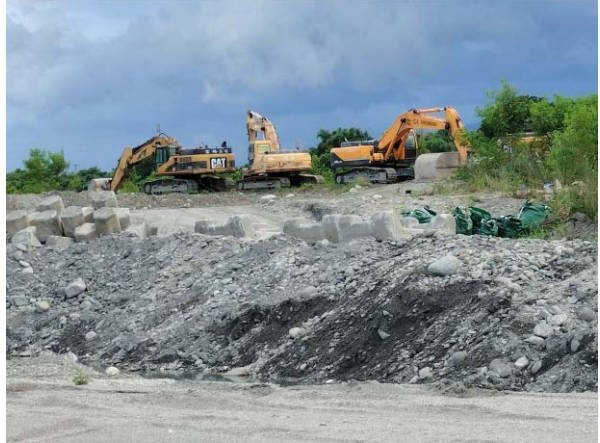
| 項目 | 影像紀錄 | |
|---|---|---|
| 工程機具與材料妥善管理 | - | <p>拍攝日期：2022/9/2(施工中)<br/>說明：工程機具妥善集中放置，減輕對環境影響。</p> |
