附表 CN-03 生態專業人員相關意見紀錄表

| 召開日期 | 111/11/23 | 現勘/會議名稱 | 六股溪排水福龍段改善工程(二)<br>工程進度 20%抽查 |
| 地點 | 六股溪排水福龍段 | 工程階段 | <input type="checkbox"/> 核定 <input type="checkbox"/> 規劃設計 <input checked="" type="checkbox"/> 施工 <input type="checkbox"/> 維護管理 |

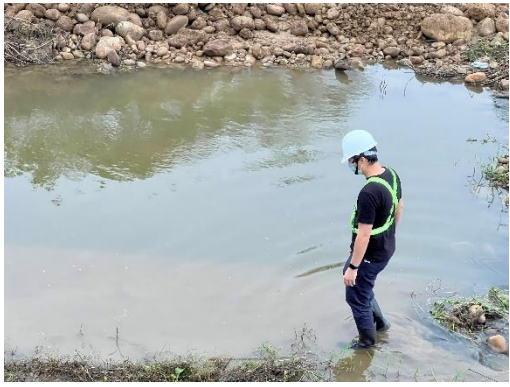
| <p>位置或樁號：24.939188, 121.029135<br/>日期：111/11/23<br/>說明：下游深潭</p> | <p>位置或樁號：24.939188, 121.029135<br/>日期：111/11/23<br/>說明：上游棲地現況</p> |

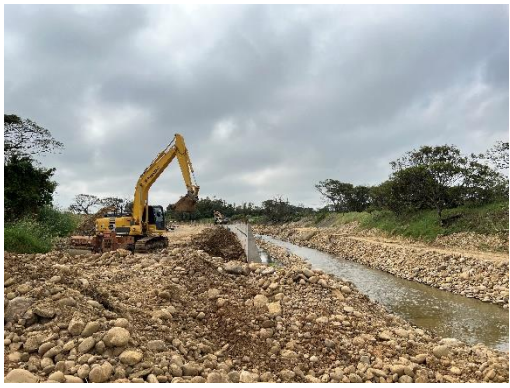
| <p>位置或樁號：24.939188, 121.029135<br/>日期：111/11/23<br/>說明：工區現況</p> | <p>位置或樁號：24.939188, 121.029135<br/>日期：111/11/23<br/>說明：構台跨越河道</p> |

| <p>台水院：</p> <p>1. 本工區喬木雖有保留，但建議仍應以施工警示帶圈圍，以利施工人員迅速辨認，避免誤傷。</p> <p>2. 經修枝之喬木亦建議於修剪處塗抹油脂保護，避免病菌害蟲侵入及水分散失。</p> <p>3. 施工中應注意開挖處水土保持，避免土砂流入水域，導致水體濁度增加。</p> | | <p>二河局：</p> <p>1. 本工程目前初步推估左岸灘地之林地約有 5 公頃，多數為銀合歡，少數為相思樹及構樹等，本案將會評估。</p> <p>2. 本案目前考量因清除後，植栽復育季節於冬季，不利植物生長，故目前採保留方案。</p> <p>3. 後續如需要植栽復育，將會再協請林務局協助，並且提供相關植栽樹苗。</p> | |
