# 111 年第二河川局轄區生態檢核及民眾參與

六股溪排水福龍段改善工程(二)

施工階段(施工進度 20%)

生態檢核報告(修正)

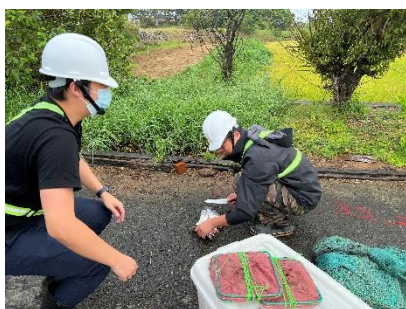
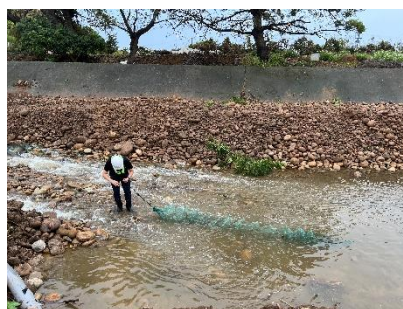
圖 11 魚、蝦蟹現場調查情形

- (1) 魚類：以採捕法為主，視河川狀況調整，另有潛水觀察、訪問釣客、長城籠、手拋網、待袋網。
- (2) 蝦蟹類：採捕法採集魚類時會有部分蝦蟹類，另每一調查樣區需另外架設小型蝦籠至少 5 個。灘地上於退潮時目視調查蟹類。

工作照-魚、蝦蟹類餌料配置(111/11/23)

工作照-長城籠陷阱調查(111/11/23)

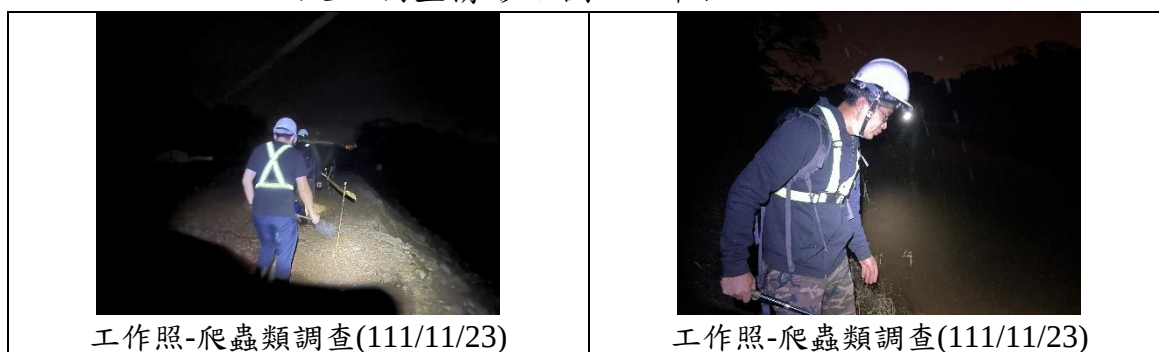
圖 12 爬蟲類現場調查

- (5) 爬蟲類：採用類似鳥類的穿越線法或陷阱法調查。非河口區域穿越線長度為 500 公尺，河口區域為 200 公尺，調查情形如圖 12 所示。

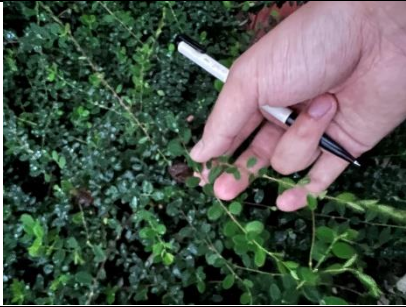
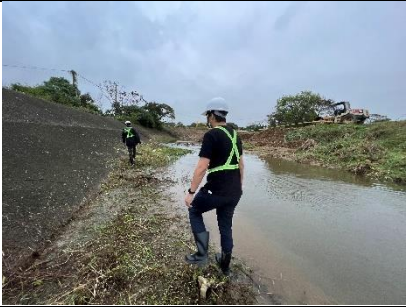
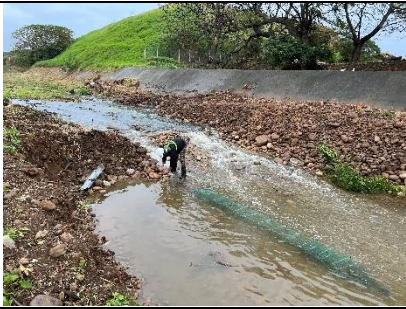
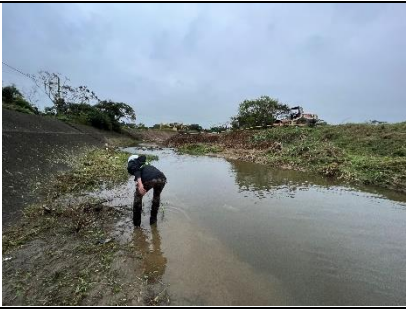
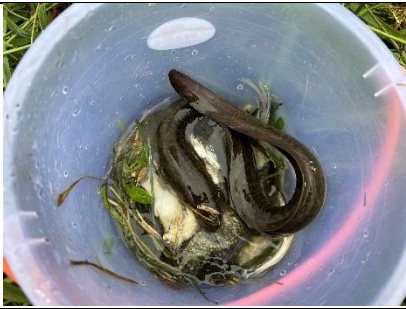
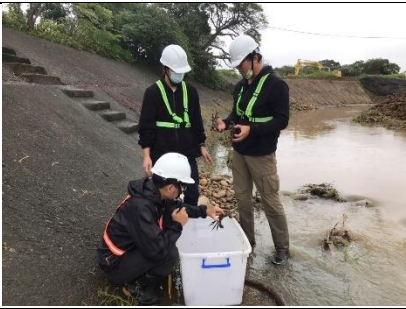
圖 14 工程生態環境敏感區及關注物種調查情形(111/11/23-11/-24)

誘捕法是以塑膠、竹木材或網具製成採集器具，內置誘餌，引誘水中生物進入，藉由網具設計使其進入後，無法逃脫之採集方法。常見使用籠具包含蝦籠及長城籠，放置誘餌在內層後，以繩子牽引後放置於水中，通常需要放置一段時

間再進行取樣，此方法在急水區及靜水區皆能使用。現地調查情形及方式(如圖 14)所示，各調查方式說明如后。

| 目視法-植物辨識 | 目視法-工區周邊物種觀測 |
| 誘捕法-長城籠放置作業 | 誘捕法-蝦籠放置作業 |
| 誘捕法-魚類調查 | 誘捕法-蝦蟹類調查 |

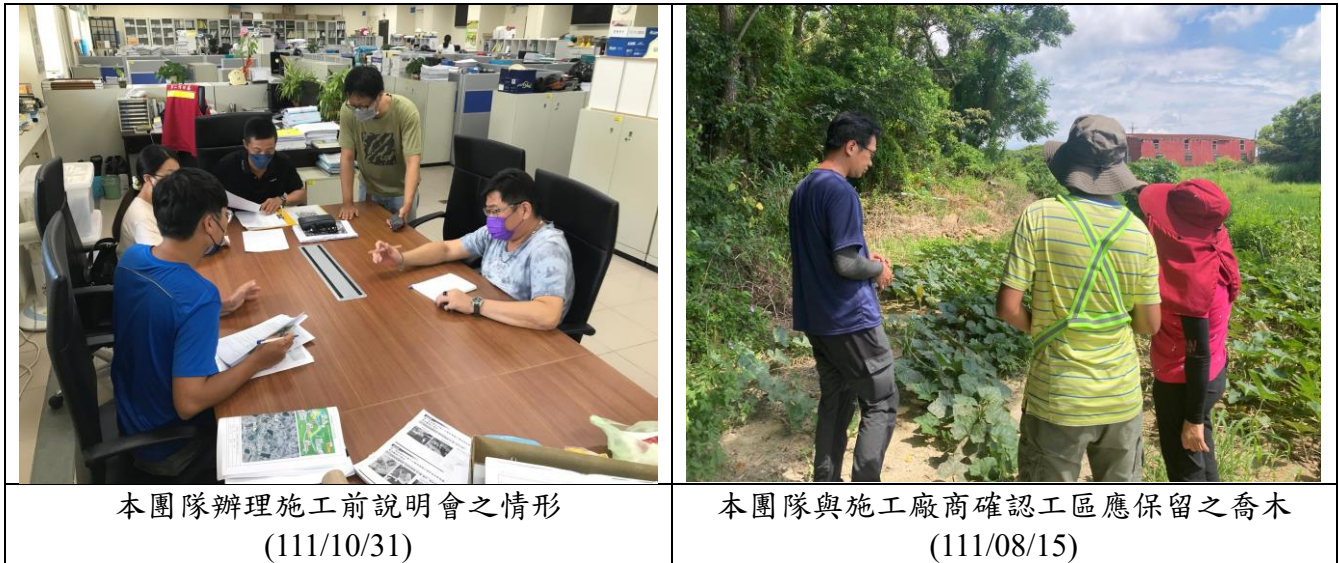
圖 21 辦理施工廠商自主執行生態檢核教育訓練及現場指認情形

本案於 111 年 8 月 11 日辦理施工廠商自主執行生態檢核教育訓練，並於 111 年 8 月 15 日與會施工廠商至現地勘查，檢視工區應保留之大型喬木及友善措施確認(如圖 21)。本工程依據設計階段所擬定之生態保育措施，向施工與監造廠商說明工程人員應遵行之事項，友善措施確認表詳如圖 22。其中，本工程因涉及河道整理，河道中的深潭及固床工水域無法迴避，且新設道路腹地過小，機具無法進入。針對施工廠商無法執行之項目，本團隊建議應先施行半半施工，如到左側有深潭，應導流至河道右側，勿造成斷流。此外，工程機具應由左岸下堤，又岸上堤後將材料堆放至水防道路，以減少河到破壞面積。修訂後之
