#### (4)生態議題及保育措施

本工程工項為菜寮溪流域護岸改建工程，總計共 6 個工區，可能對工區內棲息的野生動物及水域環境造成影響，應注意之生態議題如下。

圖 4.2-13 菜寮溪虎啣橋段護岸改善工程護岸緩坡結構示意圖

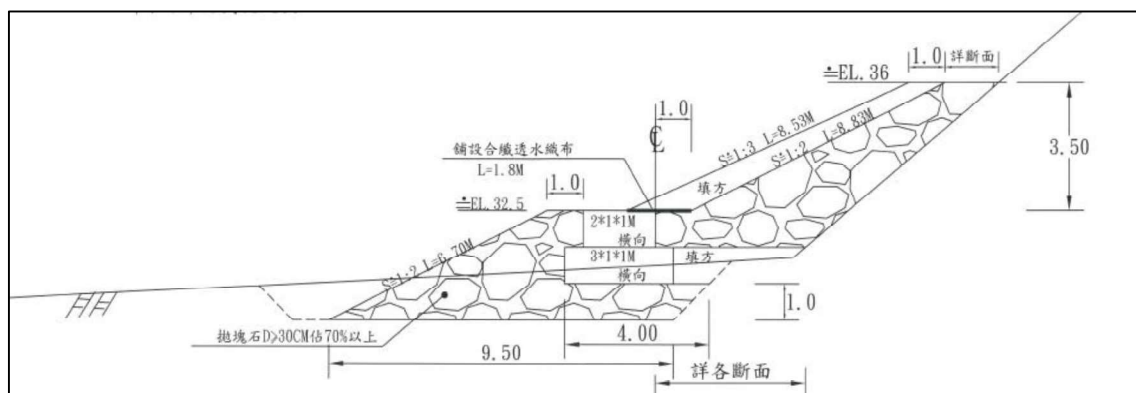
菜寮溪流流域邊坡多維持自然土堤樣貌，其濱溪植被帶完整，為許多野生動物棲息之區域，建議護岸形式採多孔隙緩坡設計(拋塊石、堆置異型塊)等，如限於防洪需求，則可改以石籠護岸並於完工後覆土，可降低石籠間的落差，營造緩坡結構，提供植物生長並可讓哺乳類及兩棲爬行類通行，示意圖如下。

| 生態議題 | 關注物種及棲地 | 保育措施 | 示意圖或設計圖 |
|---|---|---|---|
| 維持水陸域棲地回復與通道維持 | 哺乳類－食蟹獐 | 護岸形式採多孔隙緩坡設計，石籠護岸並於完工後覆土，可降低石籠間的落差，營造緩坡結構 | |

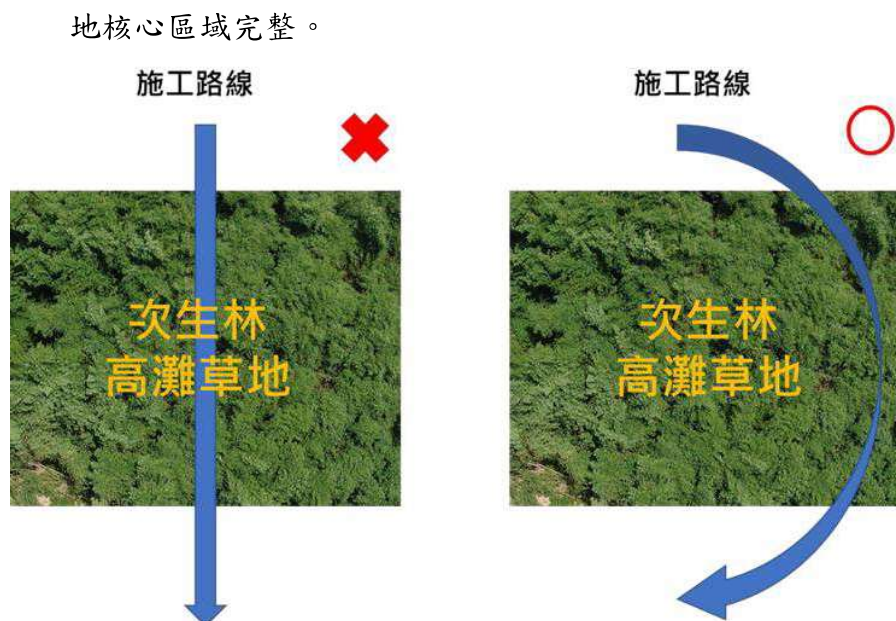
圖 4.2-14 菜寮溪虎啣橋段護岸改善工程施工動線示意圖

工區鄰近區域多次生林、高灘草地，為多種保育鳥類棲地(朱鷲、大冠鷲、台灣畫眉、松雀鷹、領角鴞、魚鷹等)，建議規劃施工動線，盡量迴避大面積的次生林或草生地，避免從棲地中間橫穿，以維持棲

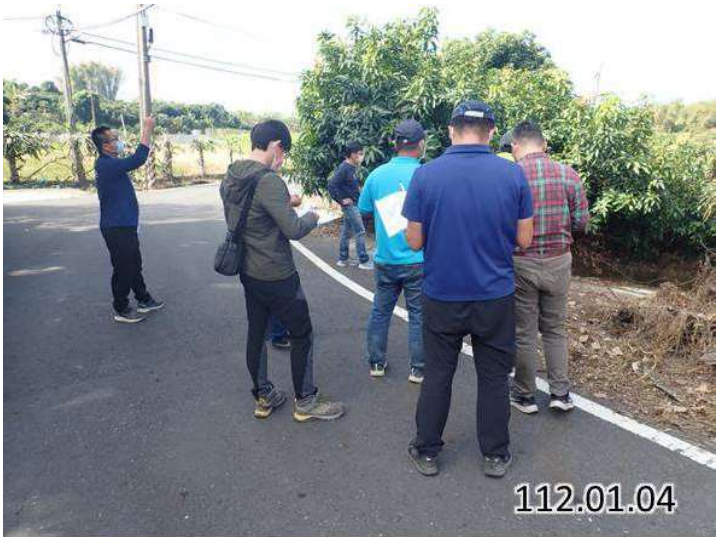
圖 4.2-15 菜寮溪虎啣橋段護岸改善工程開工會勘照

開工會勘暨開工前地方說明會於 112 年 1 月 4 日辦理，生態團隊與主辦機關、監造人員、施工廠商、地方民眾(里長)共同至工區現地進行會勘，說明工程施作內容、工期等，相關意見如下

A. 地方里長：請施工廠商確認施工路線及範圍，避免使用到民眾的私人土地，會涉及到未填土地使用權同意書地主的權利。

B. 生態團隊：請施工廠商確實執行生態保育措施，依照保育措施內容施工便道路線依現場指認開設，並按月填寫施工階段生態保育

措施自主檢查表，提送監造及生態團隊如有執行困難之處也請盡速告知監造及生態團隊。

C.第六河川局：請施工廠商遵照地方里長和生態團隊提出的施工便道預定開設路線，以及生態保育措施確實執行。

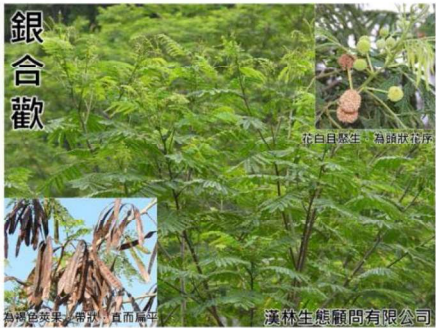
| 減少入侵性<br>外來種植物<br>擴散 | 入侵種—銀<br>合歡、美洲<br>含羞草 | 如工區周邊發現<br>其大面積生長，<br>則建議規劃於施<br>工中順帶移除入<br>侵性外來種植<br>物。 | |

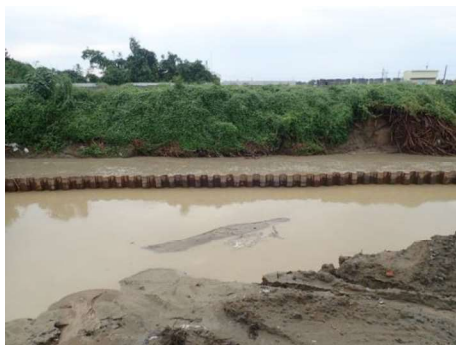
| 水域棲地維<br>持 | 中華爬岩鰍<br>及台灣石鮒 | 建議工程設置排<br>擋水設施(如導流<br>溝、土堤等)並盡<br>量迴避水流湍急<br>且具卵礫石堆積<br>的瀨區 | |

文獻紀錄及現地調查顯示，本區有三級保育類南台中華爬岩鰍及稀有魚類—台灣石鮒棲息，兩者近年來的族群量皆有下降的趨勢，因此建議工程設置排擋水設施(如導流溝、土堤等)並盡量迴避水流湍急且具卵礫石堆積的瀨區，以維持台灣石鮒及南臺中華爬岩鰍的棲息環境。
