#### 4.6.2 曾文溪排水分洪箱涵上游 9K+090~9K+705 護岸新建工程併辦

##### 土石標售

本案於前期提報核定階段時，名稱為「曾文溪排水分洪箱涵上游 9K+221~10K+721 護岸新建工程併辦土石標售」，而後於設計階段拆出「曾文溪排水分洪箱涵上游 9K+090~9K+705 護岸新建工程併辦土石標售」案，目前 9K+090~9K+705 段在規劃設計階段中期，整理「110 年第六河川局轄區生態檢核及民眾參與委託服務案(開口合約)第二次期中報告書」(第六河川局，2022)，補充提報核定階段資料，區位判別為一般性生態檢核案件，主要生態議題為濱溪植被及水域棲地的維持及回復，詳細資料如下。

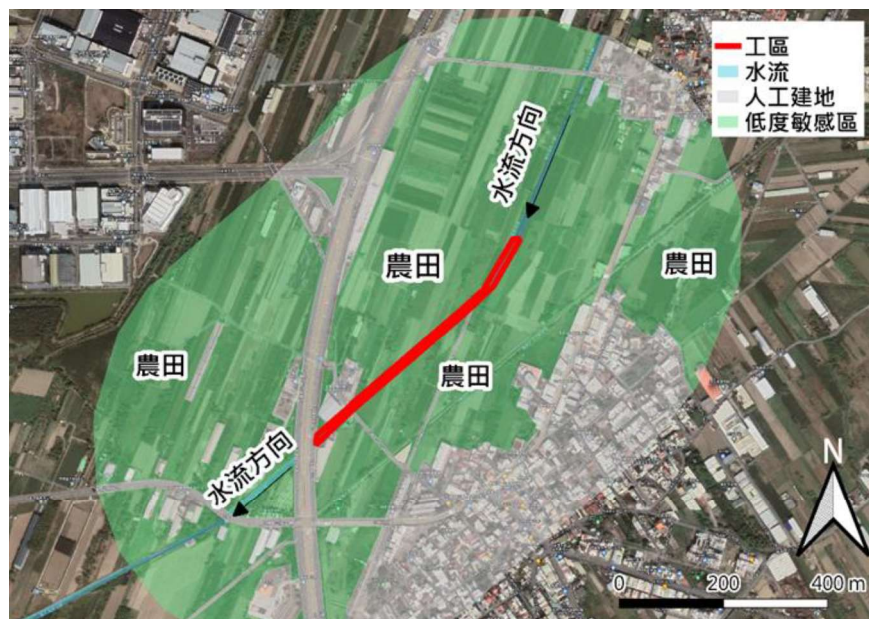
圖 4.6-10 曾文溪排水分洪箱涵上游 9K+090~9K+705 護岸新建工程併辦土石標售關注區域圖

本案工區曾文溪排水，周邊多為農耕地及草生灌叢，少部分零星荒地有生長灌木及喬木，鄰近區域人工建物比例也不低，人為構造主要為既有住宅、工廠、道路及護岸等，詳見下圖 4.6-10。

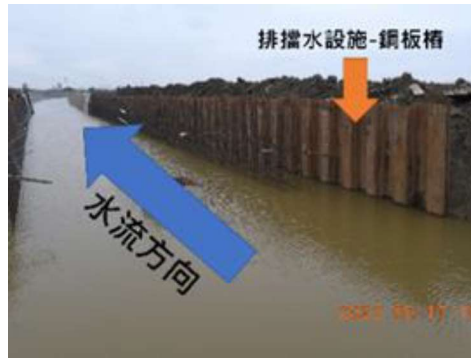
圖 4.6-11 曾文溪排水分洪箱涵上游 9K+090~9K+705 護岸新建工程併辦土石標售排擋水設施示意圖

施工中設置排擋水設施(如鋼板樁、過水涵管、導流、土堤等)，區隔工區與溪水，避免土砂持續擾動流入水中造成長時間的濁度上升，影響水生物棲息。
