經濟部水利署  
施工階段生態保育措施抽查表

工程名稱：112 年度羅東溪柯仔林堤防(北成橋段)歲修工程

抽查日期：113 年 2 月 26 日

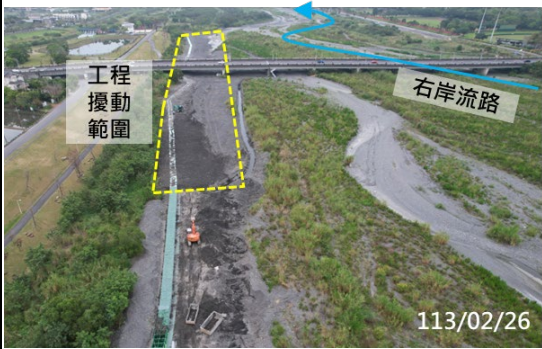
| 項目 | 項次 | 檢查項目 | 抽查結果 | | 尚未執行 | 實際抽查情形 |
|---|---|---|---|---|---|---|
| 生態保育措施 | 1 | (迴避)工程迴避右岸流路。 | <input checked="" type="checkbox"/> | <input type="checkbox"/> | <input type="checkbox"/> | <p>工程範圍限於左岸，未影響右岸流路。</p> <p>圖 1 工程未擾動右岸流路</p> |

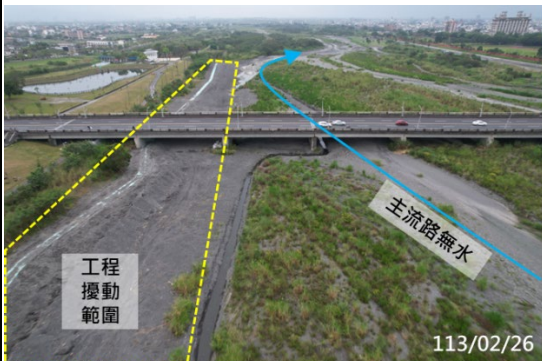
| 項目 | 項次 | 檢查項目 | 抽查結果 | | 尚未執行 | 實際抽查情形 |
|---|---|---|---|---|---|---|
| | 2 | (減輕)主流路設置擋水土堤，擋水後等候 2-3 天，再行擾動主流路。 | <input type="checkbox"/> | <input type="checkbox"/> | <input checked="" type="checkbox"/> | <p>適逢枯水期，開工至本次抽查主流路均無水，尚無擾動主流路水域生物的問題，故未施做擋水土堤。</p> <p>圖 2 主流路無水</p> |

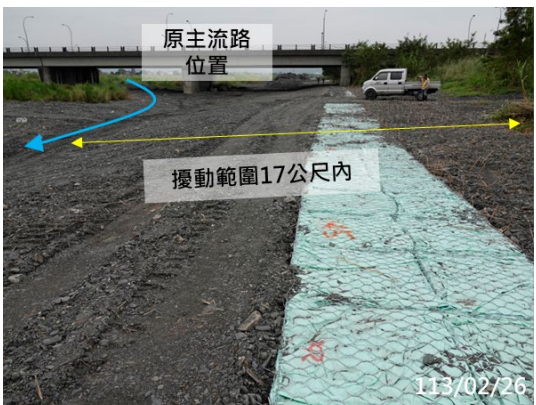
| 項目 | 項次 | 檢查項目 | 抽查結果 | | 尚未執行 | 實際抽查情形 |
|---|---|---|---|---|---|---|
| | 3 | (減輕)工程擾動範圍限於石籠開挖面 10m 寬、向左岸 2m 寬、向右岸 5m 寬，及假設工程範圍，依圖說範圍施作不可超出。 | <input checked="" type="checkbox"/> | <input type="checkbox"/> | <input type="checkbox"/> | <p>工程擾動範圍限於施工前會勘確認之範圍，部分完工段順平與原流路相鄰。</p> |

| | | | | | | 圖 3 工程擾動範圍未超出 | |

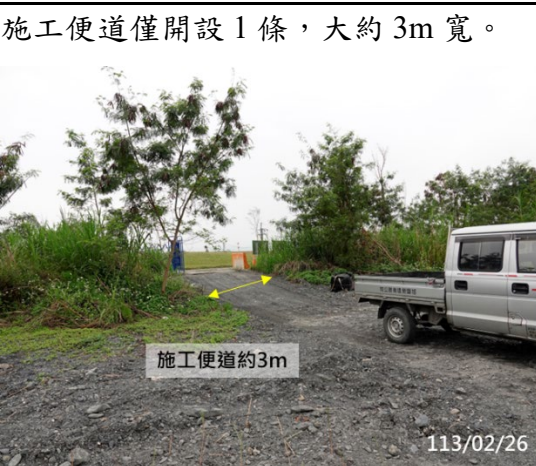
| | 4 | (減輕)擾動高灘地的施工便道限制 1 條 3m寬，不可超出或新增。 | <input checked="" type="checkbox"/> | <input type="checkbox"/> | <input type="checkbox"/> | <p>施工便道僅開設 1 條，大約 3m 寬。</p> | 圖 4 橫向施工便道僅設 1 條約 3m 寬 |

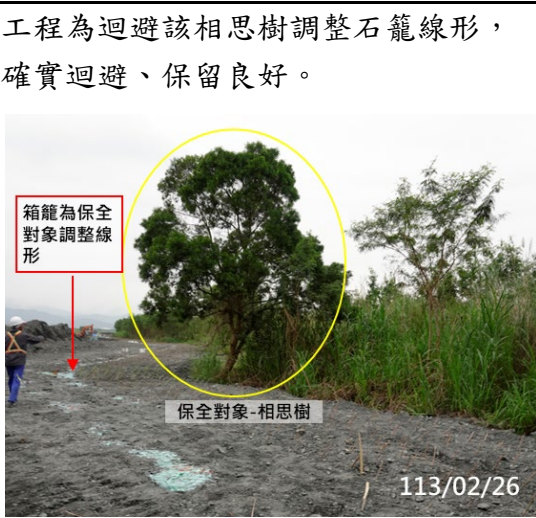
| 生態保全對象 | 5 | (迴避)迴避北成橋上游相思樹 1 棵 (325444.858,273094 2.048)，確保施工不造成不損傷。 | <input checked="" type="checkbox"/> | <input type="checkbox"/> | <input type="checkbox"/> | <p>工程為迴避該相思樹調整石籠線形，確實迴避、保留良好。</p> | 圖 5 相思樹保留良好 |
