經濟部水利署
 施工階段 現場勘查 / 會議紀錄表

工程主辦機關	第一河川分署	勘查/會議日期	民國 112 年 1 月 23 日
		勘查/會議地點 (TWD97)	工區(X,Y) 起點(322643.920, 2733519.199) 終點(321848.638, 2733474.654)
工程名稱	蘭陽溪員山堤防(L24-L25)基礎防護工程		
生態檢核團隊 (工程主辦機關方)	觀察家生態顧問有限公司	施工廠商	展興營造有限公司
監造單位	第一河川分署	生態檢核團隊 (施工廠商方)	黃 XXXXXXXXXX
相關意見摘要		處理情形回覆	
本現勘為開工前現地環境與生態保育措施確認，請施工廠商依本記錄調整生保育措施、繪製生態保育措施平面圖，納入施工計畫書，並據以辦理生態保育措施教育訓練。		遵照辦理	
<p>1. <u>原生態保育措施第一項：「(減輕)施工擾動範圍限於標示區域內。」調整為兩項：</u></p> <p><u>(1)「(減輕)施工擾動範圍限制於施作區、取土區及施工便道。」</u></p> <p><u>(2)(迴避)保全施工便道與高灘地邊緣原生喬木帶共 6 段，避免傷及、移除帶狀範圍內的植被。</u></p> <p>請施工廠商明確界定此三種區域工程所需擾動的最小範圍，標示於保育措施平面圖，並於河灘地上插旗標示施作區域及取土區邊界、以警示帶標示 6 段原生喬木帶位置，經監造方確認後作為後續生態保育措施檢查標準。</p>		<p><u>(1) 遵照辦理，施工擾動範圍將限制於施作區、取土區及施工便道。」</u></p> <div style="display: flex; justify-content: space-around;"> <div style="text-align: center;">   施工便道 </div> <div style="text-align: center;">   異形塊施作區 </div> </div> <div style="text-align: center; margin-top: 10px;">

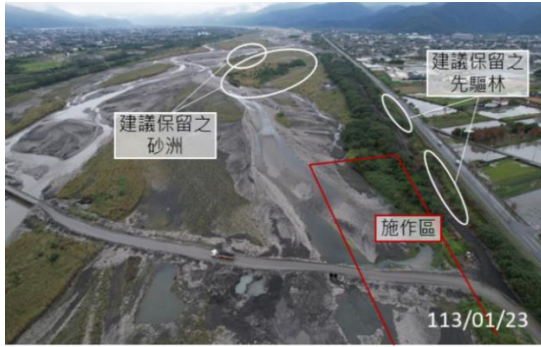
圖 1 施工區域配置

2. 原生態保育措施第二項：「(迴避)迴避兩處先驅林」經確認該兩處先驅林均位於本工程工區外(如圖 1)，故刪除此項。

3. 原生態保育措施第三項：「(迴避)迴避三處甜根子草砂洲。」經確認該三處先驅林均位於本工程工區外(如圖 1)，故刪除此項。

確屬工區外，但先驅林兩處位於既有便道旁為縣府疏濬廠商使用道路，恐需由分署行函叮囑執行廠商保護，以防損傷。

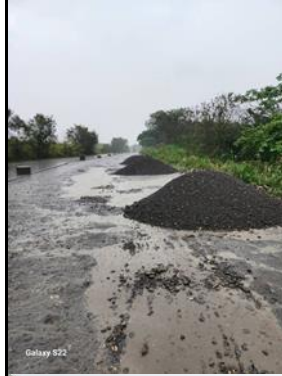
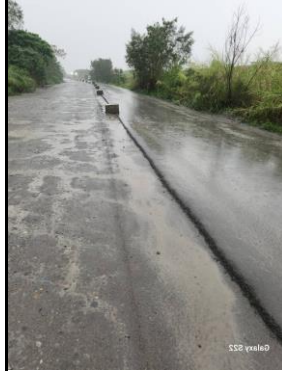
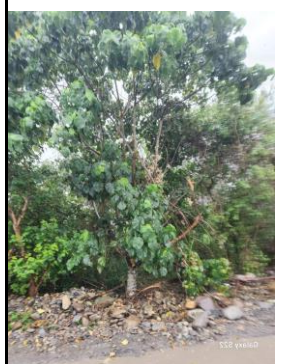
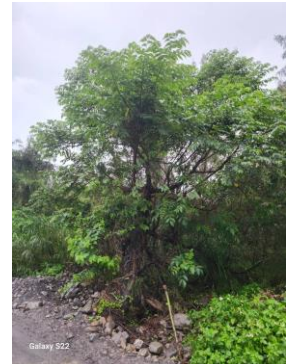
雖屬工區外，從 1~3 月道路拓寬許多，部分原生樹種有損傷或移除現象，且加鋪不透水柏油材料。

左上血桐，右上山黃麻皆右損傷或斷枝情形

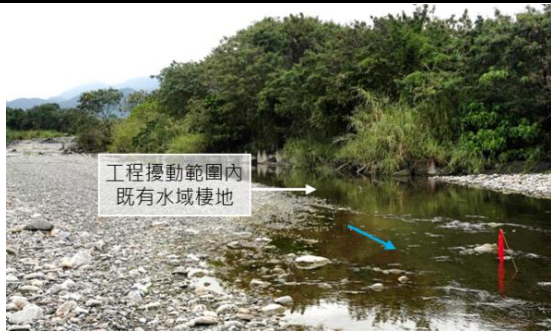
圖 2 工程擾動範圍內既有水域棲地

4. 原生態保育措施第四項：「施工前於次流路設置擋水土壩，施工期間機具避免擾動有水的流路。」經現勘討論，本工程主流路流經施工區域，施工區域中有水域生物棲息，因此建議調整本項為：「施工前將流路導離工區，導流應使新舊水路併流 3 天以上，避免造成原流路快速乾涸。」

施作時，將聯繫觀察家生態檢核專家蒞臨指導。

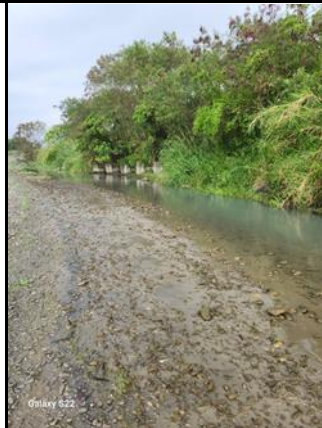
據調查水域裡面至少有兩種魚種(溪哥、鰕虎)
