經濟部水利署  
 施工階段 ☒ 現場勘查 / ☐ 會議紀錄表

| 工程主辦機關 | 第一河川分署 | 辦理日期 | 民國 113 年 1 月 3 日 |
| 工程名稱 | 112 年度羅東溪柯仔林堤防(L8-L10)構造物維修改善工程 | | |

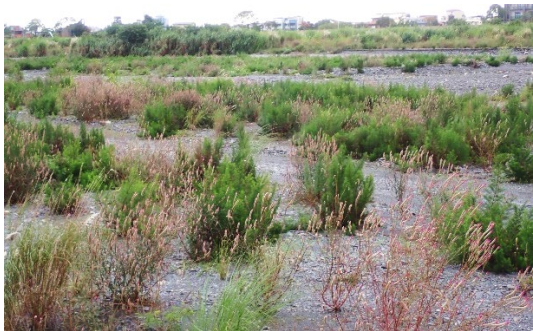
| <p>1. 工程範圍內河灘地現況植被優勢種包含外來種南美豬屎豆、印度草木樨、青箱、大花咸豐草，及原生種茵陳蒿、甜根子草。雖以外來種優勢，但植生區域仍為彩鵲、燕鴿、夜鶯等鳥類偏好棲息的環境。生態檢核將此類棲地評估為「中度敏感」，工程應以控制擾動範圍之方式，避免非必要的擾動。因此生態保育措施第一項：「取土區、施工便道、工程擾動範圍不可超過設計圖劃設範圍。」請施工廠商於生態保育措施平面圖畫設預計擾動範圍作為後續檢查標準，若施工過程需要調整亦應先行與主辦單位生態團隊進行確認。</p> | | <p>黃底欄位請施工廠商回覆</p> | |
| <p style="text-align: center;">圖 1 溪床植被樣貌</p> | | | |

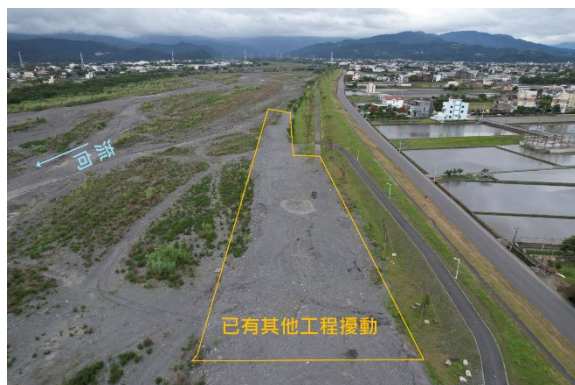
2. 本工程範圍內已有其他工程擾動痕跡，包含112年於左岸搶修險覆土加厚高灘地、其他機關疏濬工程。建議本工程的施工便道選擇其他工程的既有擾動區，以減少河灘地擾動。

圖 2 開工前已擾動區域(覆土加厚高灘地)

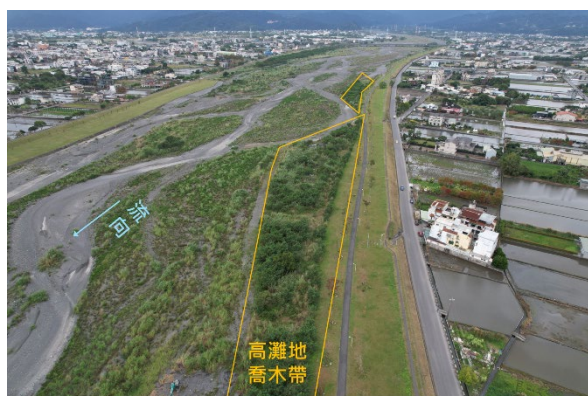
3. 針對生態保育措施第二項：「高灘地喬木帶邊緣設置警示帶，機具擾動不超出。」高灘地喬木現況雖以外來種銀合歡為主，但仍可見不少鳥類棲息。工程應依循此項保留喬木帶，若後續有銀合歡移除計畫，納入後續原生喬木復育工作後，才以分段方式移除銀合歡。

圖 3 高灘地喬木帶現況分布情形

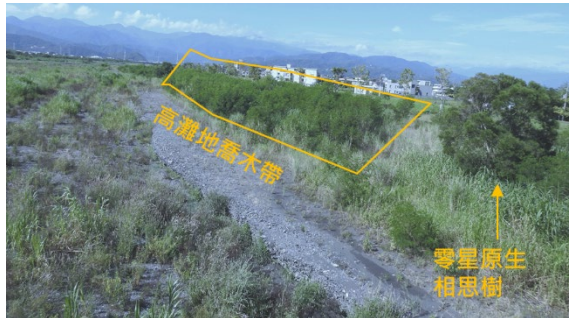
4. 針對生態保全對象：「相思樹」，由於生長在高灘地銀合歡林帶中，因此雖非稀有植物，但為此處少量的原生植物種源，利於後續原生植被回復，是為工程應予以保留的原因。其中一株相思樹生長位置較靠近施作區域，若涉及應設置樹槽避免根系遭深埋。

圖 4 高灘地零星生長相思樹為原生植物種源

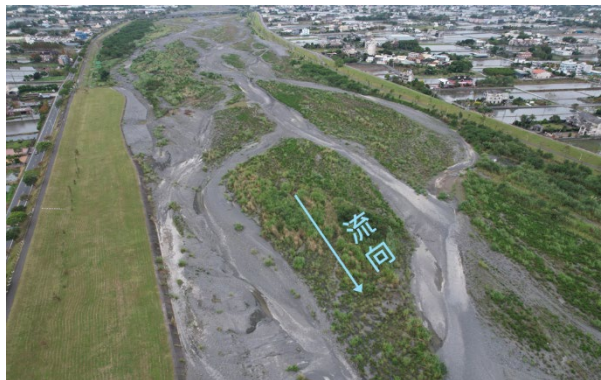
5. 本次現勘當下本河段幾乎乾涸，可見流路位置但表面無水，僅河道中心低水流路有不連續水流。因此生態保育措施第四項：「工程涉及有水流路處，執行導流水作業。」視施工期間河道水流狀態執行。

圖 5 工區流路表面幾乎無水
