# 公共工程生態檢核自評表

| 工程基本資料 | 計畫及工程名稱 | 臺南市雙春海岸養灘工程 | | |

經濟部水利署  
維護管理階段生態調查評析表

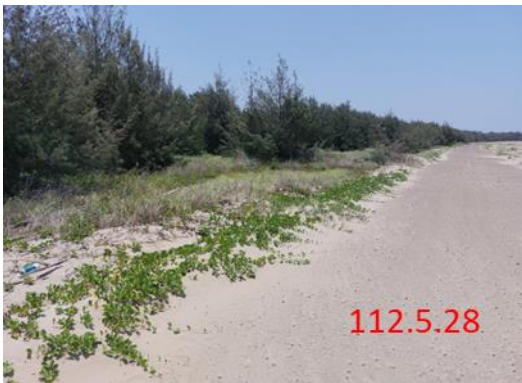
| | | <p style="text-align: center;">防風林側地被<br/>(民國 112 年 5 月 28 日)</p> | |

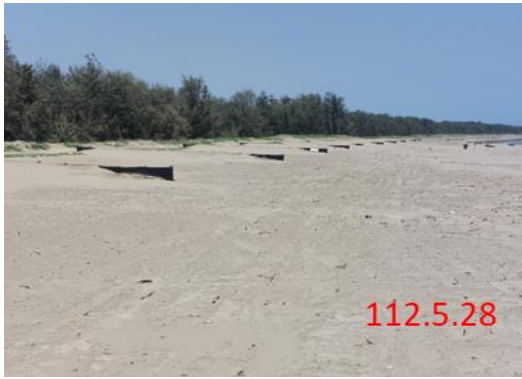
| | | <p style="text-align: center;">沙灘侵蝕陸側區域<br/>(民國 112 年 5 月 28 日)</p> | |

受洪水事件影響，組成底質被沉積砂土覆蓋之面積比例約 75%。  
海岸穩定度呈現中度穩定(多為礫石及沙灘混合)，約 50%海岸受到海浪沖蝕干擾；海岸線仍維持自然狀態；海岸臨岸區域植物覆蓋率約 60%，植被為人工次生林，人為活動不影響植物生長；指標物種出現三類以上(兩棲類、螺貝類、蝦蟹類及魚類)，但少部分為外來種；人為干擾因素納入工程內容考量，上游區域無潛在危險因子。

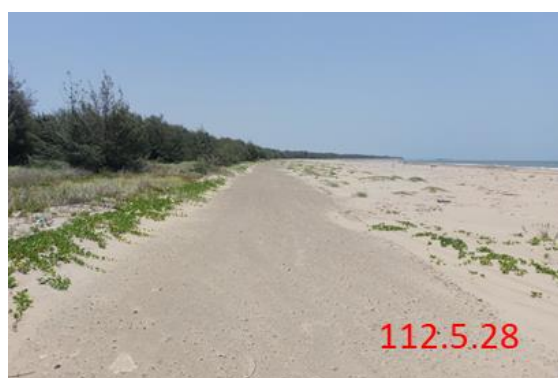
拍照日期：112.5.28

生態保育措施說明：施工便道

1. 迴避：施工建議避開每年 11 月至隔年 2 月這段過境或冬候鳥活動的高峰期，或噪音較大、擾動較頻繁的工項避開此時段。
2. 迴避：施工時(含便道)，便道應以北側現有道路為主，避免穿越干擾工程範圍東側防風林帶。建議於高潮線以東(乾沙灘地區)，可採鋪設鐵板或可回收利用材質的方式進行，如以瀝青、級配等細碎硬質材料鋪底並永久留置。
3. 建議整體評估調整治理區域，縮小工程量體規模，施工便道以 5~6m 寬為限。
4. 減輕：施工時，機具活動範圍應以防風林西側乾沙灘地區為主，減輕對周遭環境生態影響。
5. 減輕：施工時工程材料區、機具堆置停放區域等，建議優先利用現有區域，避免開闢新區域。
6. 償：施工完成主要定砂養灘工程後，進行工程區域東側植生工程，並栽種原生種(如馬鞍藤)為主，增加定砂成效。

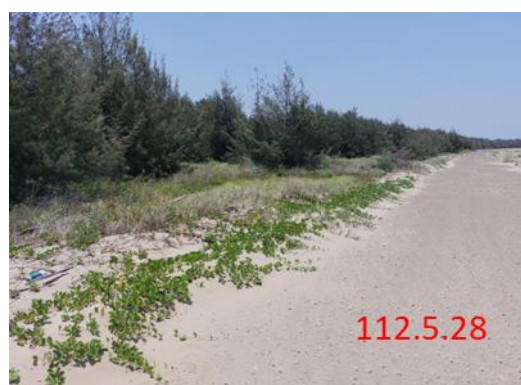
拍照日期：112.5.28

保全對象說明：馬鞍藤地被植物

(3)栽植地被植物馬鞍藤等生長情形是否良好，應持續監測，惟目前覆蓋度較不足，建議可再增加植生綠化面積，除有助防風定砂成效外，亦可提供海岸生物棲息空間，有助生物持續生長。
