# 112 年第十河川局轄區生態檢核及民眾參與 委託服務案(開口合約)

## 110 年度淡水河左岸五股段河道整理工程 維護管理階段生態檢核成果報告

主辦機關：經濟部水利署第十河川分署  
執行單位：國立臺灣大學

中華民國 112 年 12 月

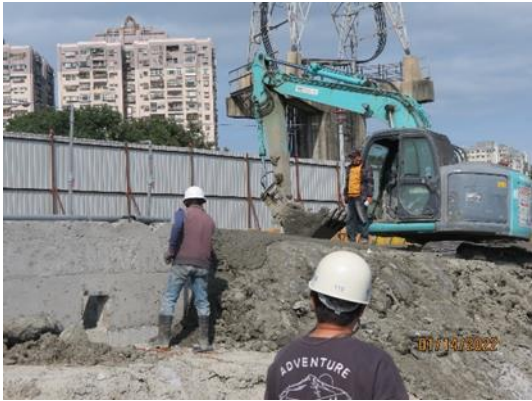
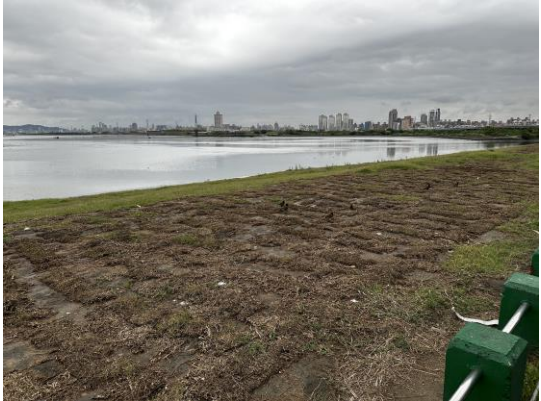
圖 2-1 本計畫生態保育措施執行後現況示意圖

經由現況調查檢視陸域生態環境復原狀況，現場施工便道與堆置區之環境復原現況良好，無工程廢棄物殘留，灘地亦可見鷺科鳥類棲息覓食，並無環境異常狀況之情事。工程完工後相關現況詳圖 2-1 所示。

| 施工便道於完工後已復舊。 | |

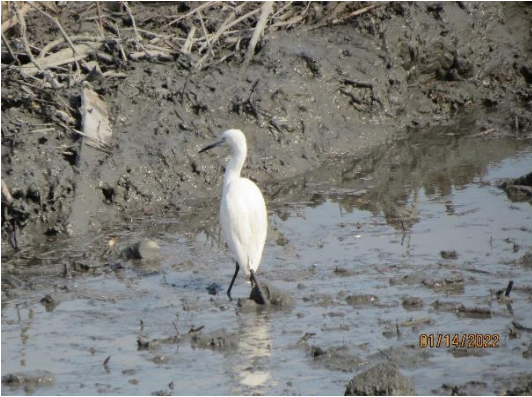
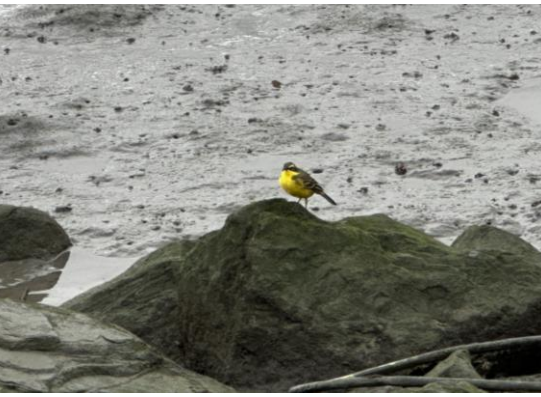
| 施工中、後皆可見鳥類棲息利用，衝擊不大。 | |

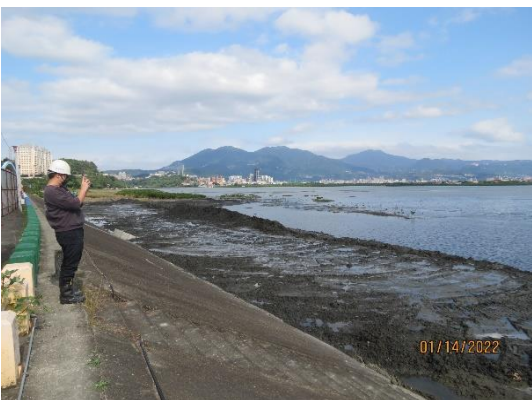
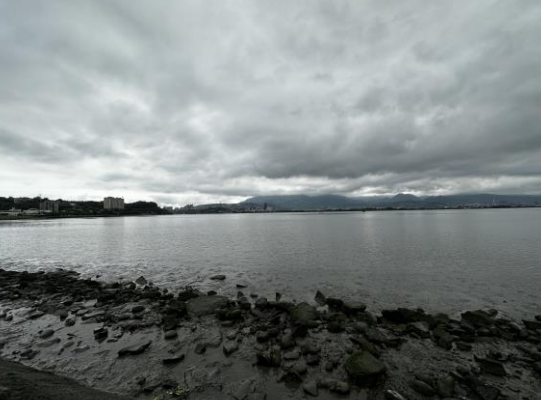
| 無混凝土等廢棄物堆置於工區。 | |

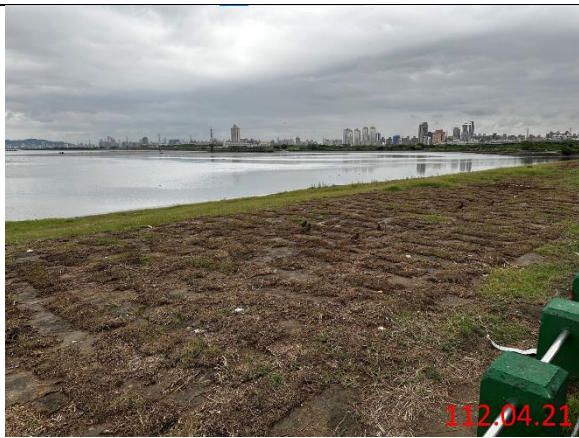
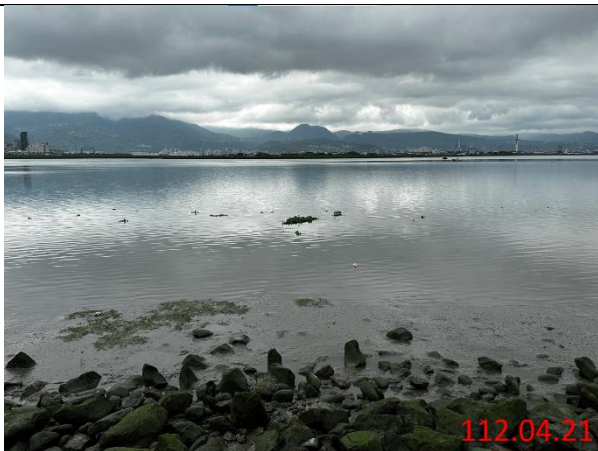
| 1. 棲地照片紀錄：(拍照位置、日期) | | | | | |

施工後棲地品質分數評估為 49 分，主因現場目測水面水色混濁不清，故水質評測分數下降，生物豐多度就目視結果做為評估依據，可見現場有部分外來種及原生種魚類棲息，依據快速棲地評估表說明之判別，則相對分數較低。此外，鄰近原工程處現有其他工程尚在進行，故無法評判是否受本案工程影響所致

－ 應持續進行環境棲地監測工作，監測項目以鳥類及潮間帶底棲生物為主，建議監測時間約兩年，以釐清河道整理工程之影響。

－ 應持續關注河道泥沙淤積情形，以避免影響河道斷面通洪能力。
