## 4.2 曾文溪支流案件

### 4.2.1 菜寮溪虎啣橋段護岸改善工程

本案於委辦時已完成提報核定階段，本計畫從規劃設計階段開始作業，為使檢核內容順暢銜接，整理「110 年第六河川局轄區生態檢核及民眾參與委託服務案(開口合約)第二次期中報告書」(第六河川局，2022)核定階段資料，本案目前尚在設計初期，依前期區位判別結果顯示，本案為三級保育類南臺中華爬岩鰍棲地，判定為全生命週期案件。

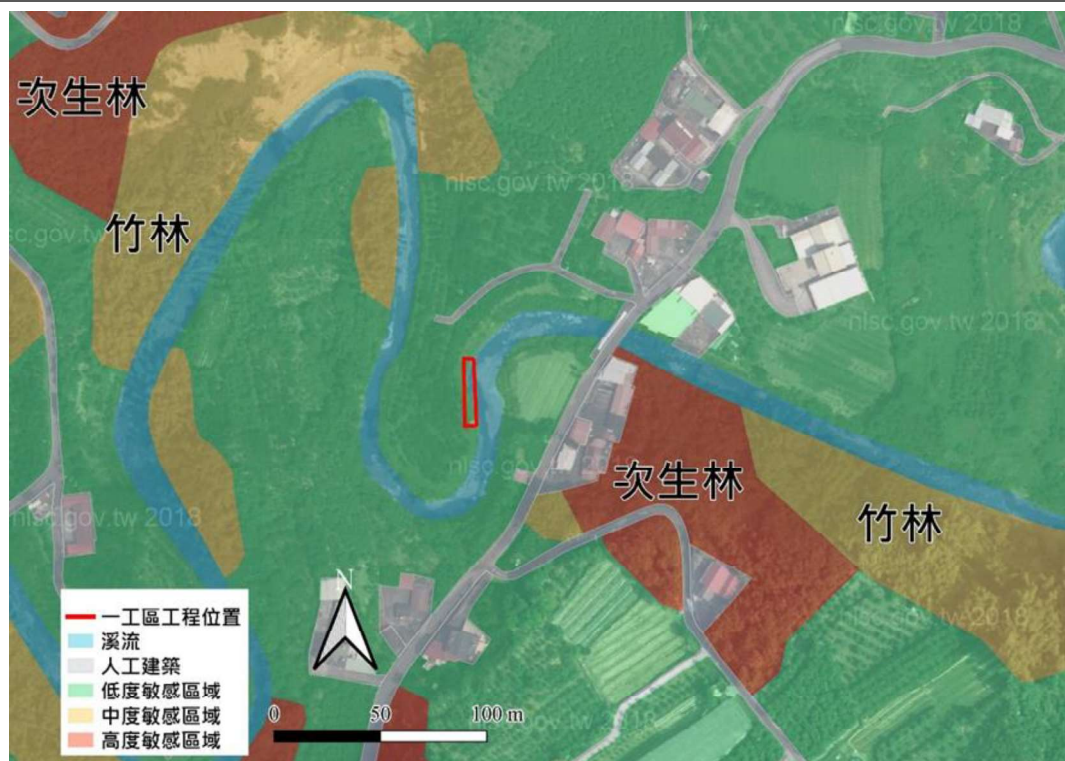
圖 4.2-2 菜寮溪虎啣橋段護岸改善工程一工區關注區域圖

本案工區在菜寮溪河灘地，河道兩岸以竹林為主，周邊多為農地、果園，人為構造主為住宅、道路，各工區皆有次生林及原生竹林等中、高度敏感區，需規劃好施工便道避免破壞棲地，詳見下圖 4.2-2~圖 4.2-7。

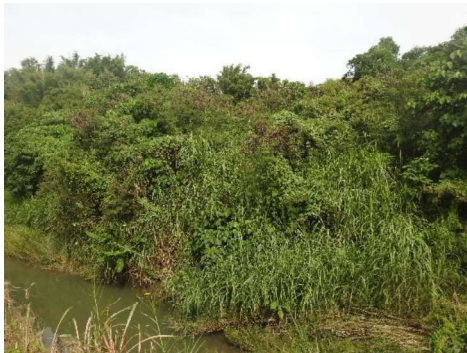
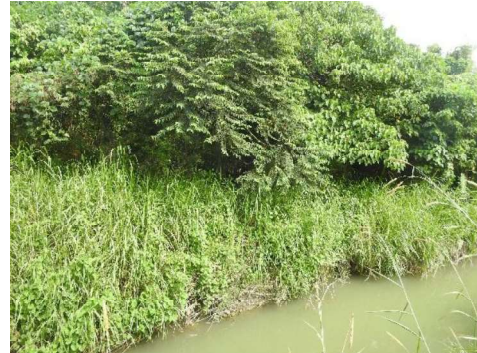
圖 4.2-9 菜寮溪虎啣橋段護岸改善工程植物調查樣區照

工區周圍為荒廢的農地，陸域木本植物主要為血桐、構樹與銀合歡等陽性先驅種，上游以銀合歡和血桐為優勢種，林下主要為香澤蘭、小花蔓澤蘭、大花咸豐草和五節芒等，工區內以血桐和構樹為優勢種，林下主要為美洲含羞草、大花咸豐草等，臨水植物工區上游、工區內皆以象草和甜根子草為優勢種。在工區記錄到植物皆為西部低海拔常見物種，如：血桐、構樹、銀合歡、甜根子草、小花蔓澤蘭等。

工區上游植被狀況

工區內植被狀況

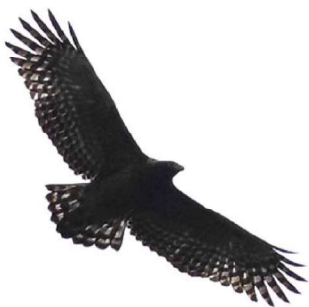
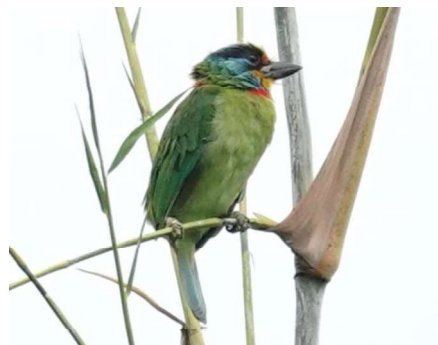
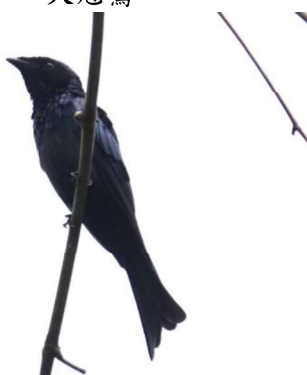
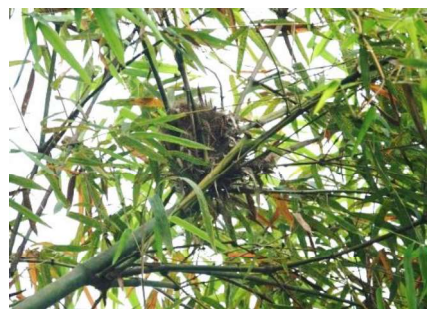
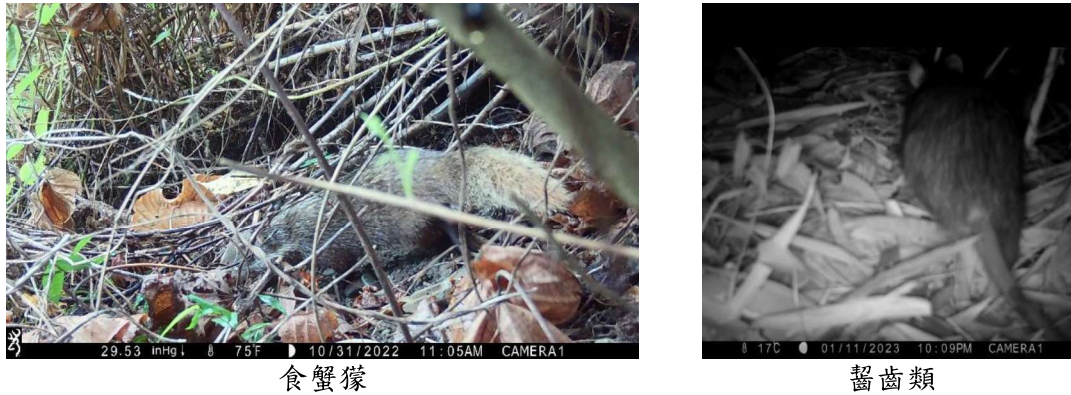
圖 4.2-10 菜寮溪虎啣橋段護岸改善工程陸域動物調查記錄照片

冠鷲於右岸竹叢中層棲息後飛離，紅尾伯勞於果園區域記錄。本區竹闊混和林及竹叢為原生種鳥類主要活動區域，有五色鳥、小卷尾、白環鸚嘴鵯等森林性鳥種，並有發現竹叢頂端有廢棄的舊鳥巢。果園農耕地中則多為斑文鳥等開闊地常見鳥類。河道中未發現有直接利用水域的鳥類，僅有洋燕於河道中穿梭。本區無特別稀有敏感的鳥種，但竹闊混和林為小卷尾及五色鳥等多樣原生種鳥類棲地，建議盡量迴避或縮小對既有竹叢之影響。

大冠鷲

五色鳥

小卷尾

竹叢上有鳥類舊巢

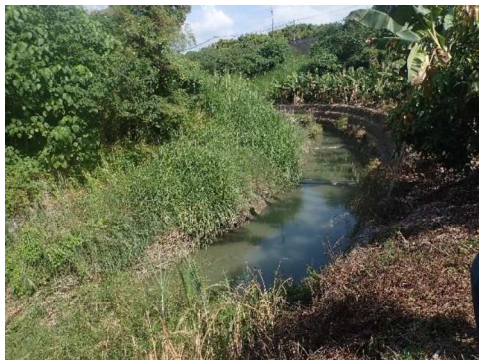
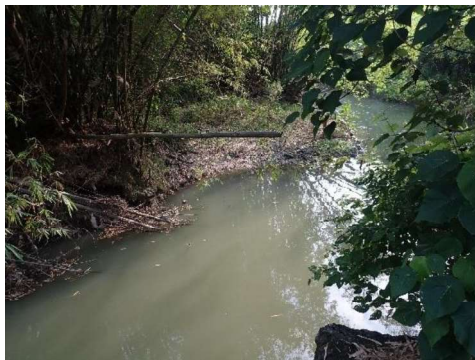
圖 4.2-11 菜寮溪虎啣橋段護岸改善工程水域樣站環境照

本案二工區位於菜寮溪上游，整體環境屬於淺山地區，鄰近區域有多處農田、果園及民宅，但河道內地勢平緩，兩岸植被茂密且鬱閉度高，溪床底質多為礫石及泥沙，水體清澈流速慢無明顯湍賴，在工區上游河道有多處固床工及堤岸石籠護岸，等既有人工構造物，整體環境狀況良好。

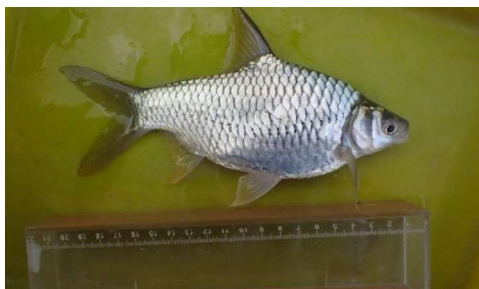
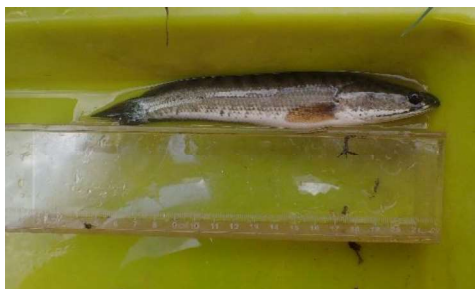
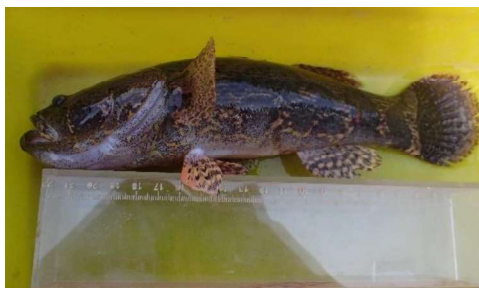
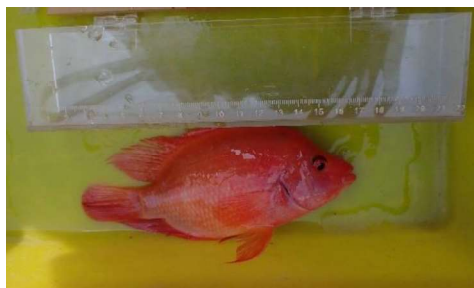
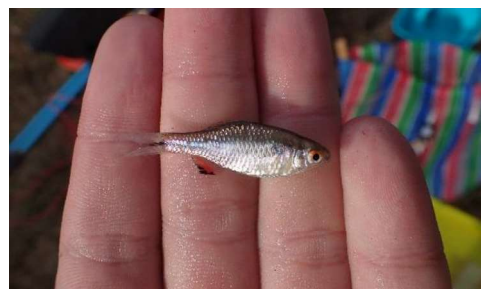
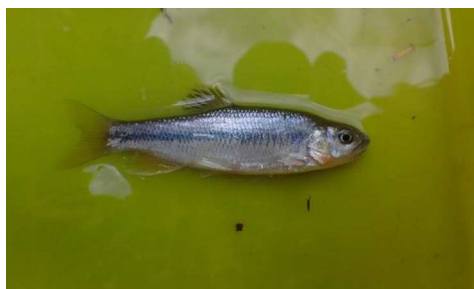
圖 4.2-12 菜寮溪虎啣橋段護岸改善工程水域生物照

魚類調查紀錄共 4 科 8 種，包含 4 種外來種分別為線鱧、斑駁尖塘鱧、銀高體鮑及厚唇雙冠麗魚，以銀高體鮑為優勢種；2 種特有種分別為臺灣石鮒、臺灣鬚鱨，詳細名錄請見附錄八。本區調查到的魚類以外來種數量居多，但有記錄到特有種一臺灣石鮒、臺灣鬚鱨，通常棲息於水質污染較少、水質較佳及溶氧高的溪流，表示本區水質狀況良好。

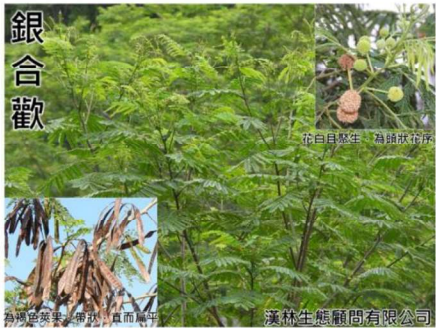
| 減少入侵性<br>外來種植物<br>擴散 | 入侵種—銀<br>合歡、美洲<br>含羞草 | 如工區周邊發現<br>其大面積生長，<br>則建議規劃於施<br>工中順帶移除入<br>侵性外來種植<br>物。 | |

過去工區周邊曾紀錄到入侵性外來種植物，如銀合歡、美洲含羞草等，這些外來種兼具耐旱、生長快速、繁殖力強等特性，如工區周邊發現其大面積生長，則建議規劃於施工中順帶移除入侵性外來種植物。

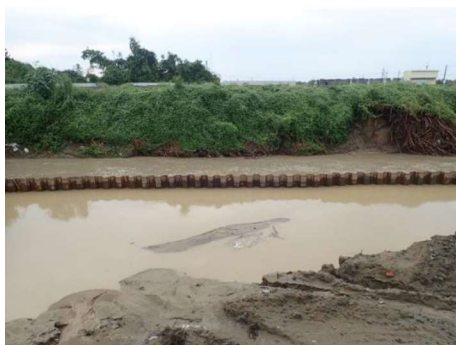
| 水域棲地維<br>持 | 中華爬岩鰍<br>及台灣石鮒 | 建議工程設置排<br>擋水設施(如導流<br>溝、土堤等)並盡<br>量迴避水流湍急<br>且具卵礫石堆積<br>的瀨區 | |

文獻紀錄及現地調查顯示，本區有三級保育類南台中華爬岩鰍及稀有魚類—台灣石鮒棲息，兩者近年來的族群量皆有下降的趨勢，因此建議工程設置排擋水設施(如導流溝、土堤等)並盡量迴避水流湍急且具卵礫石堆積的瀨區，以維持台灣石鮒及南臺中華爬岩鰍的棲息環境。
