筏子溪東海橋至知高圳段整體環境營造工程-施工階段生態檢核

成果報告書

主辦單位：經濟部水利署第三河川分署
執行單位：智聯工程科技顧問有限公司

中華民國 112 年 12 月

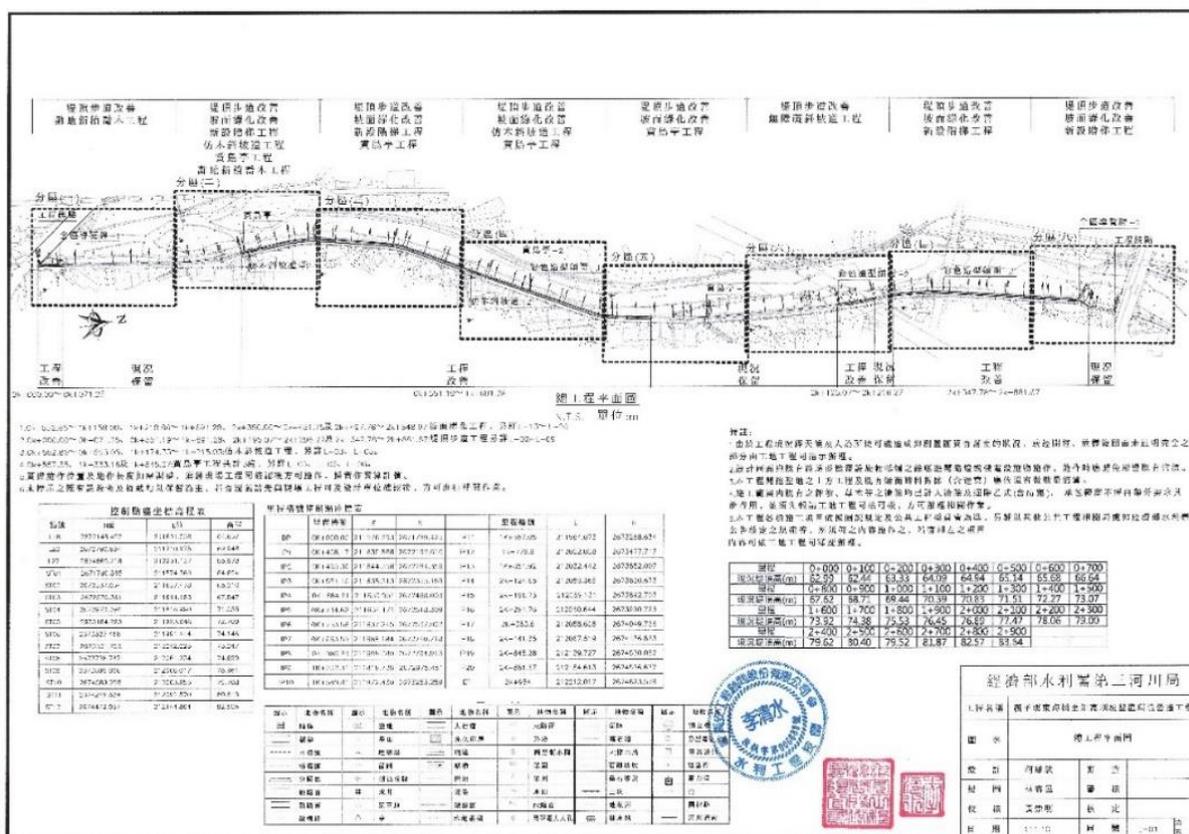
圖3-1 筏子溪東海橋至知高圳段-工程圖

3.5	筏子溪東海橋至知 高圳段整體環境營 造工程	臺中市 西屯區、南屯區 X: 211817 Y: 2672970	1.坡面綠化工程約 7120m ² 。 2.堤頂步道工程約 4398m ² 。 3.仿木斜坡道計 2 座。 4.賞鳥亭計 3 處。 5.全區導覽牌計 2 座。	五湖四海 營造股份 有限公司	觀察家生 態顧問有 限公司	112/01/05	113/06/27

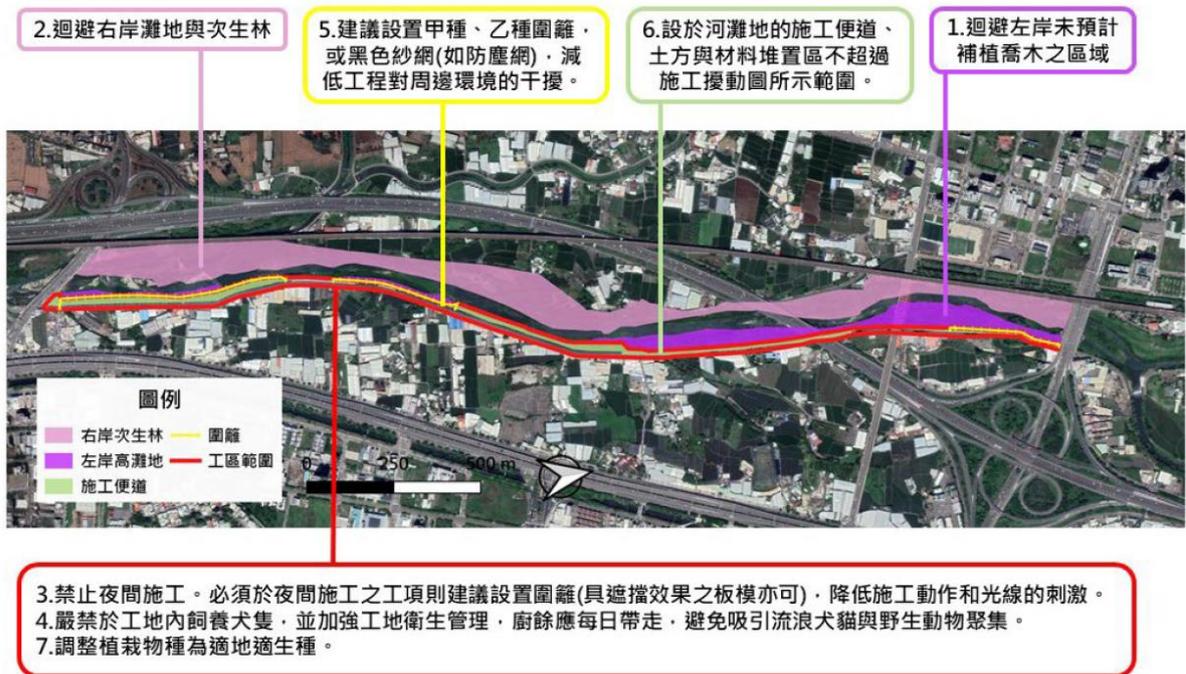
圖3-2 筏子溪東海橋至知高圳段-生態保育措施平面配置圖

為延續前期成果至施工階段，依據現地勘查結果及前期資料，並由工程主辦機關、監造單位、施工廠商及生態背景人員多方討論本工程之生態影響預測，決定本工程案之生態保育措施，並繪製生態保育措施平面圖(圖 3-2)，生態保育措施如下：

1. 迴避左岸未預計補植喬木之區域。
2. 迴避右岸灘地與次生林。
3. 禁止夜間施工。必須於夜間施工之工項則建議設置圍籬(具遮擋效果之板模亦可)，降低施工動作和光線的刺激。

4. 嚴禁於工地內飼養犬隻，並加強工地衛生管理，廚餘應每日帶走，避免吸引流浪犬貓與野生動物聚集。
5. 設置甲種、乙種圍籬，或黑色紗網(如防塵網)，減低工程對周邊環境的干擾。
6. 設於河灘地的施工便道、土方與材料堆置區不超過施工擾動範圍圖所示範圍。
7. 調整植栽物種為適地適生種。

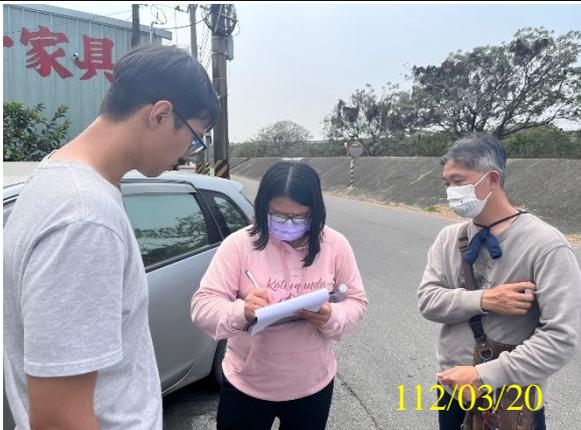
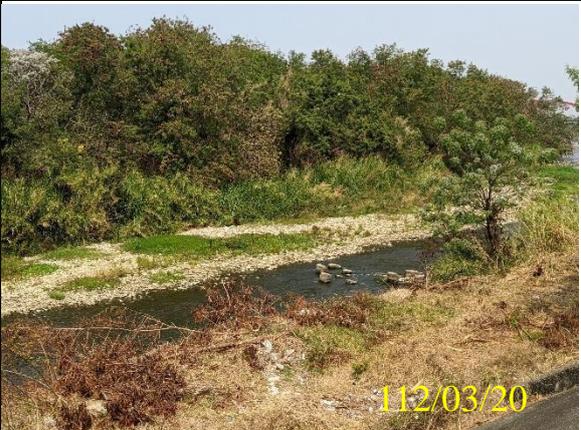
表3-4 筏子溪東海橋至知高圳段-現場勘查紀錄(112/03/20)

相關意見摘要	處理情形回覆
1.生態背景人員進入施工階段協助監造單位生態檢核執行相關工作。 2.工程主辦機關、監造單位與生態背景人員現地勘查說明本工程案工程項目及施工程序。	參考前期資料，生態檢核作業建議針對工程範圍提出限制，並進行工程環境管理。

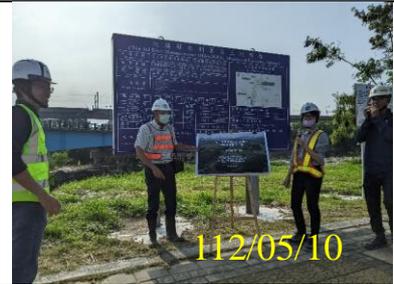
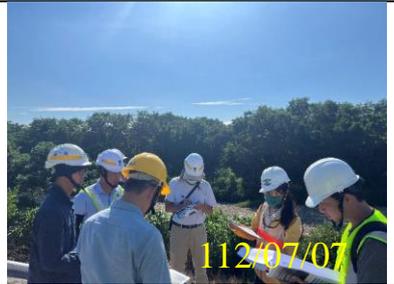
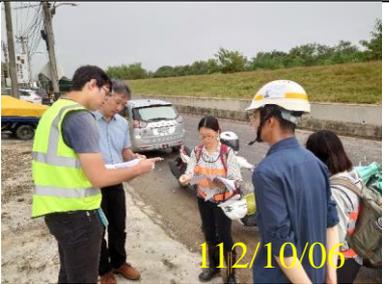
本團隊於民國 112 年 05 月 10 日、07 月 07 日及 10 月 6 日辦理三次生態保育措施抽查作業。民國 112 年 05 月 10 日與機關及施工廠商確認現場按照施工前擬定之生態保育措施執行，無環境生態異常狀況，因工程進度未達，多項生態保育措施目前不需執行，現場提醒施工廠商河道內有調查到石虎活動，未來執行堤前作業時，應落實生態保育措施第 5、6 點，盡量避免野生動物在工區受到傷害或被迫跑到道路等情

施工廠商生態保育措施自主檢查表填寫狀況		
■ 1 月份 ■ 2 月份 ■ 3 月份 ■ 4 月份 ■ 5 月份 ■ 6 月份 ■ 7 月份 ■ 8 月份 ■ 9 月份		
生態檢核團隊生態抽查概要		
時間	抽查紀錄概要	處理情形
第一次抽查 (112/05/10)	<ol style="list-style-type: none"> 現場有說明第一場生態教育訓練在 112/4/28 辦理完成，第二場生態教育訓練預計在 112/5 月下旬辦理。相關資料佐證與說明，在「生態檢核執行歷程及文件」補充相關章節說明。 河道內有調查到石虎活動，未來執行堤前工項時，應落實生態保育措施第 5、6 點，盡量避免野生動物在工區受到傷害或被迫跑到道路等情況發生。 	請施工廠商注意野生動物活動。
第二次抽查 (112/07/07)	<ol style="list-style-type: none"> 確認現場施工進度及相關生態保育措施執行情形，生態保育措施第 5~7 項因工程進度及未完成工程設計變更而尚未執行。 現場施工已迴避左岸未預計補植喬木之區域及右岸灘地與次生林。 	請施工廠商注意野生動物活動。
第三次抽查 (112/10/06)	<ol style="list-style-type: none"> 現場確認生態檢核執行歷程及文件合格。 確認現場施工進度及相關生態保育措施執行情形，生態保育措施第 5~7 項因工程進度尚未執行。 現場確認已迴避左岸未預計補植喬木之區域及右岸灘地與次生林。 樹穴喬木原為「水黃皮」更換成「黃連木」，較適合堤後環境生長，惟黃連木屬於大喬木，應注意對堤防結構影響。 步道兩側花台植栽更改為「黃荊」、「山芙蓉」、「山黃梔」，皆為筏子溪常見物植物，符合適地適種原則。 	請施工廠商注意野生動物活動。
工程生態查核紀實照片

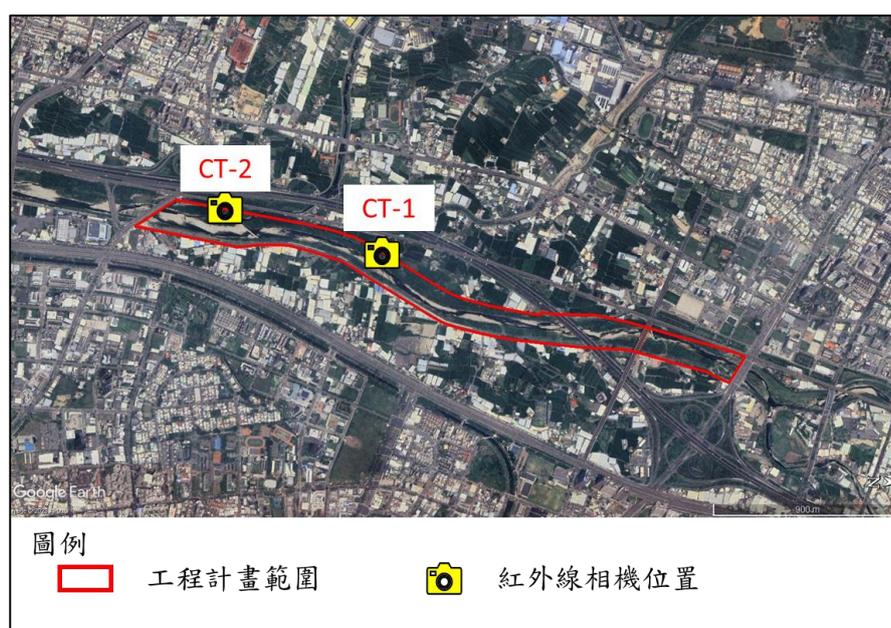
圖3-3 筏子溪東海橋至知高圳段-自動相機安裝位置

本工程案周遭因曾有石虎出沒紀錄，於筏子溪右岸知高橋至虹陽橋間之石虎可能通行區域架設紅外線自動相機，紀錄野生動物影像為生態調查之補充。設置期間為民國 112 年 8 月 7 日至 11 月 8 日，相機架設位置如圖 3-3，紅外線自動相機工作時數分別為 2229.0 及 2229.3 小時，拍攝記錄之物種及其 OI 值詳見表 3-7，野生動物影像如圖 3-4。

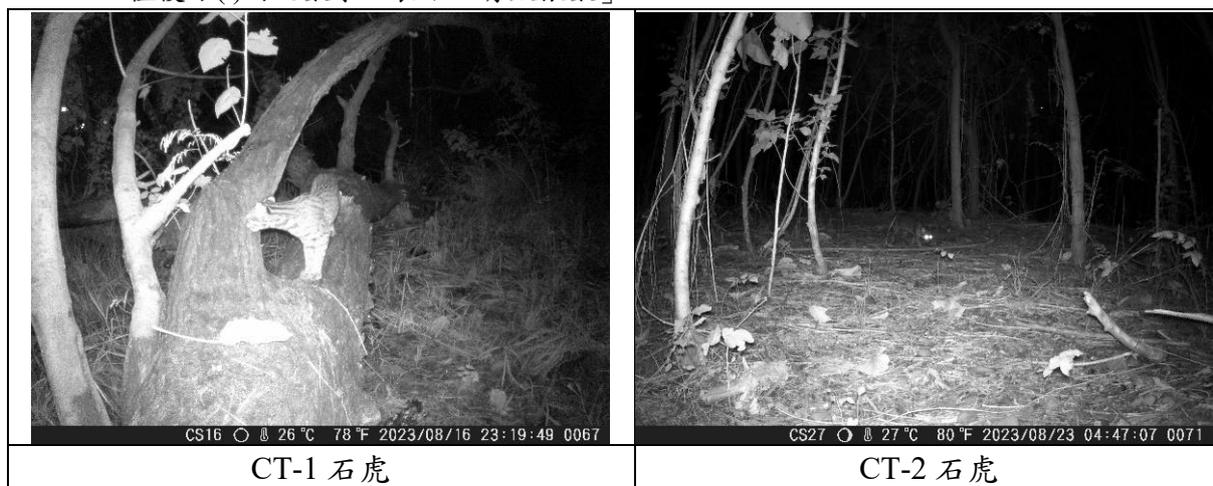
圖3-4 筏子溪東海橋至知高圳段-野生動物影像

筏子溪東海橋至知高圳段整體環境營造工程紅外線自動相機共記錄到鳥類 4 目 5 科 5 種，哺乳類 2 目 4 科 5 種，CT-1 出現指數以赤腹松鼠最高，OI 值為 9.9，其次依序為白鼻心(5.83)、石虎(3.14)，CT-2 出現指數以石虎及白鼻心最高，OI 值均為 3.14。

1. 因河道內曾調查到石虎活動，建議持續架設相機調查，施工廠商應留意工地周遭野生動物活動，應盡量避免野生動物在工區受到傷害或被迫跑到道路等情況發生。
2. 每季一次辦理生態保育措施抽查作業，檢視現場生態保育措施執行狀況外，請施工廠商提供之生態保育措施自主檢查表，確保能即時掌握施工作業行為與生態保育措施執行狀況。
3. 工程完工後辦理施工後影響評析與棲地評估，確認生態保育措施完工狀況並提出維護管理階段建議。
4. 建議辦理維護管理階段生態檢核作業，追蹤坡面綠化作業及其成效。

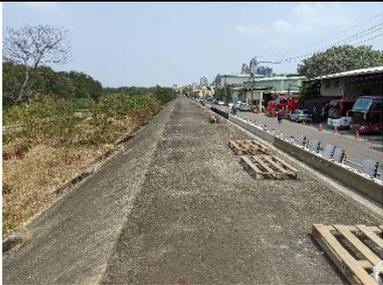
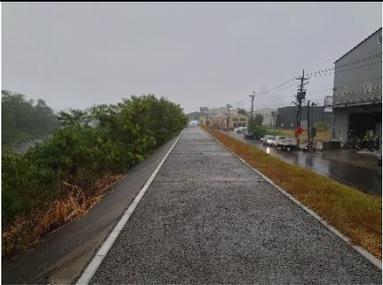
位置	【施工前期】112/03/02	【施工中】112/10/06
堤頂

現況結構表面為光滑緩坡混凝土。	堤面綠化作業施作中。
河道及左岸灘地

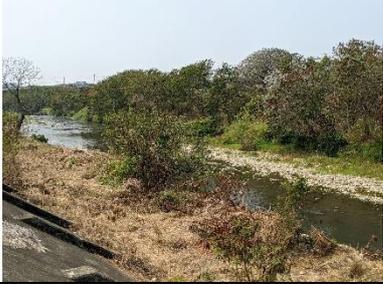
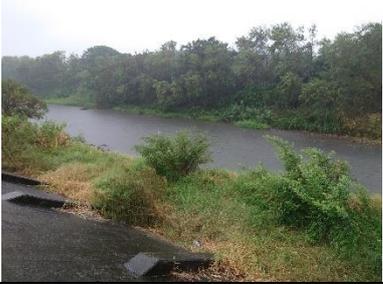
詳見表3-8。現況河道呈現自然狀態且流量充沛，水域多樣性多，無構造物阻斷廊道連續性，兩岸灘地次生林生長茂密。相關照片如表3-9所列。因本工程案主要工項為坡面綠化及堤頂步道工程，目前工程進度不影響水域及水陸域過渡帶棲地環境，故施工前期及施工中(112/10/6)棲地品質評估結果相似，後續綠化作業可有效提升水陸域過渡帶溪濱廊道之棲地條件。

兩岸灘地次生林生長狀態良好。	雨天水位較高，兩岸灘地次生林生長狀態良好。

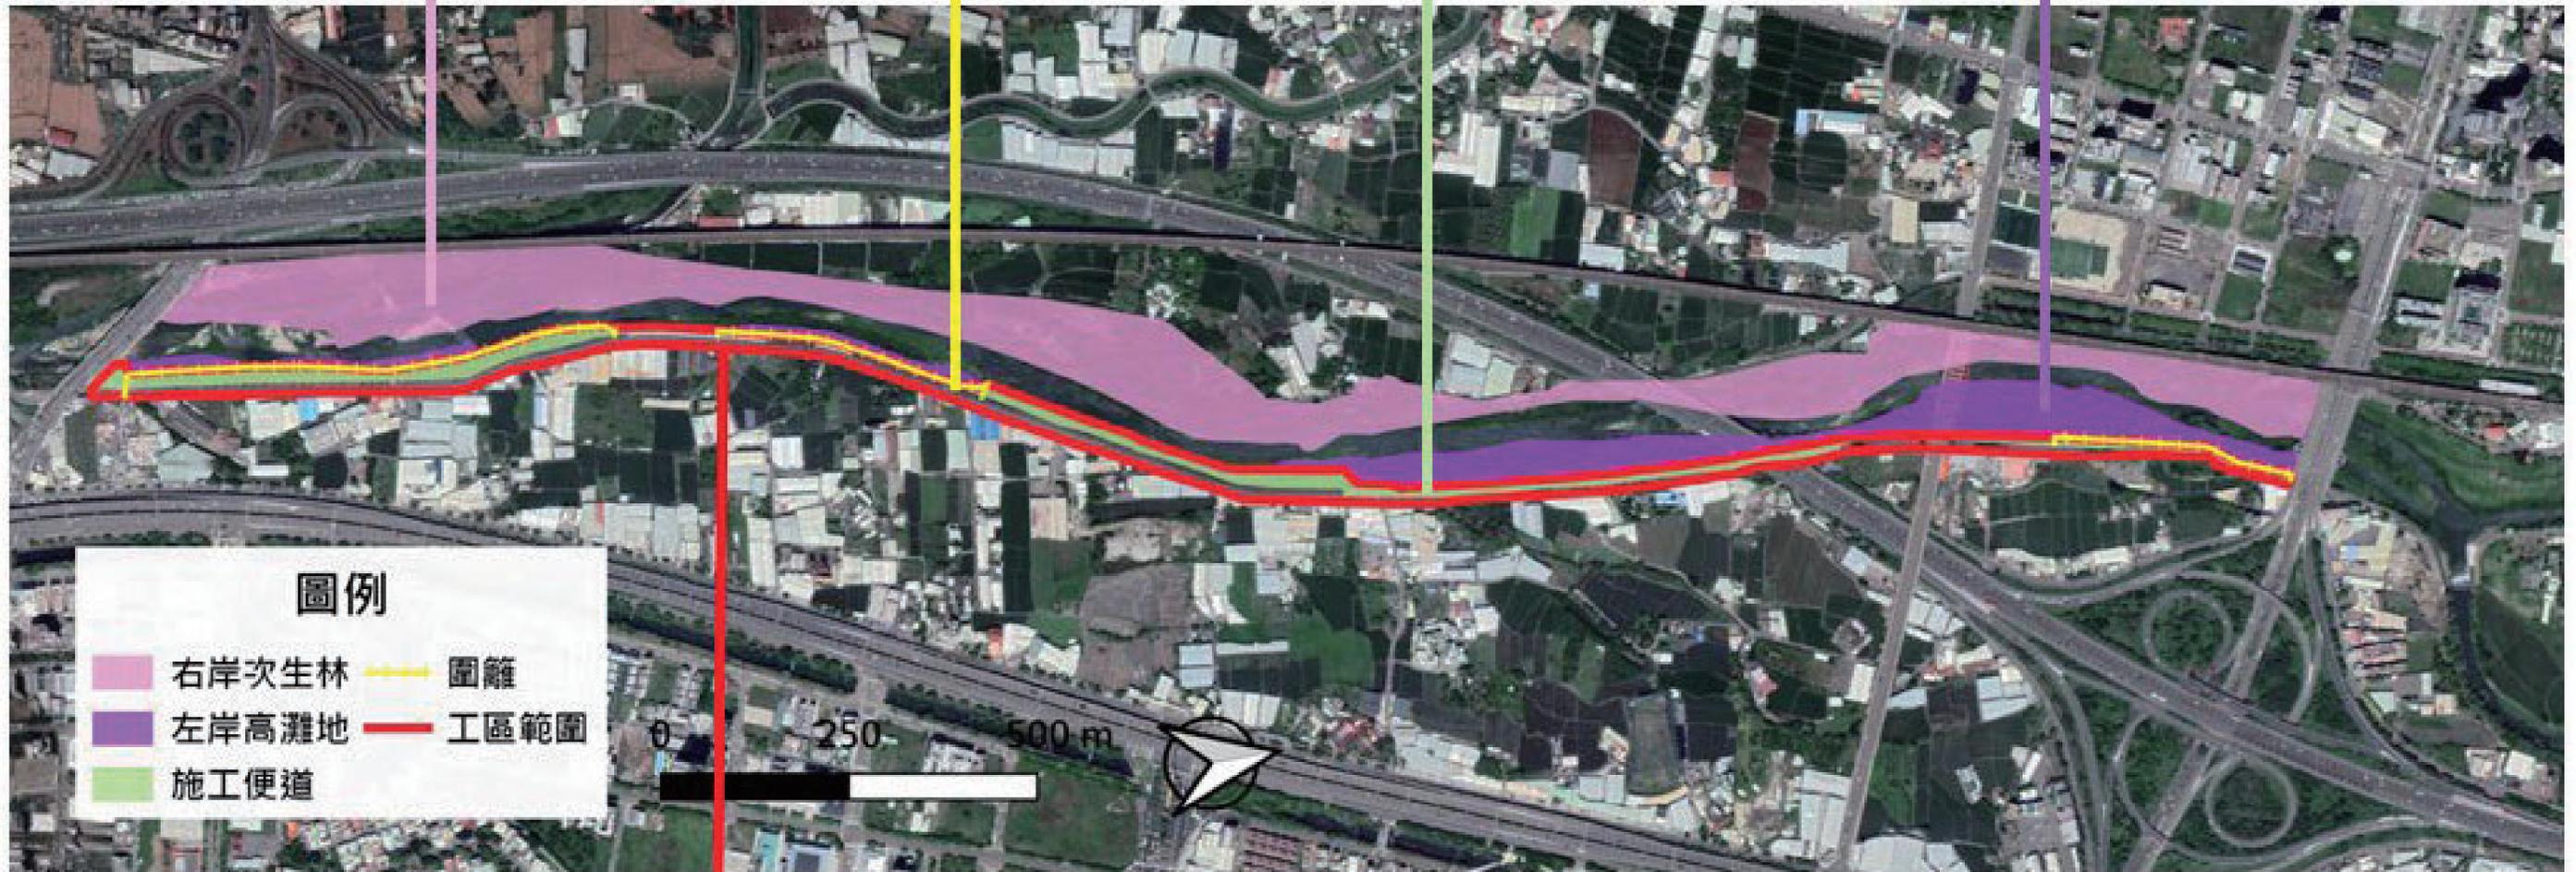
生態保育措施平面圖

2.迴避右岸灘地與次生林

5.建議設置甲種、乙種圍籬，或黑色紗網(如防塵網)，減低工程對周邊環境的干擾。

6.設於河灘地的施工便道、土方與材料堆置區不超過施工擾動圖所示範圍。

1.迴避左岸未預計補植喬木之區域

3.禁止夜間施工。必須於夜間施工之工項則建議設置圍籬(具遮擋效果之板模亦可)，降低施工動作和光線的刺激。
4.嚴禁於工地內飼養犬隻，並加強工地衛生管理，廚餘應每日帶走，避免吸引流浪犬貓與野生動物聚集。
7.調整植栽物種為適地適生種。

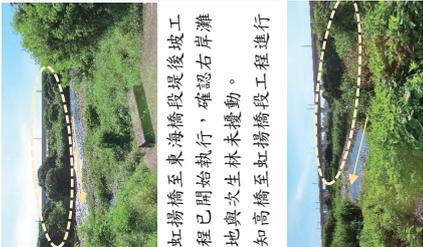
虹揚橋至東海橋段堤後後坡工程已開始執行，確認右岸灘地與次生林未擾動。 知高橋至虹揚橋段工程進行中，確認右岸灘地與次生林未擾動。
	3	禁止夜間施工。必須於夜間施工之工項則建議設置圍籬(具遮擋效果之板樁亦可)，降低施工動作和光線的刺激。	■	<input type="checkbox"/>	<input type="checkbox"/>
