水庫集水區保育治理工程生態檢核表 規劃設計階段附表

附表 D-01 工程設計資料

附表 D-02 生態專業人員現場勘查紀錄表

附表 D-03 工程方案之生態評估分析

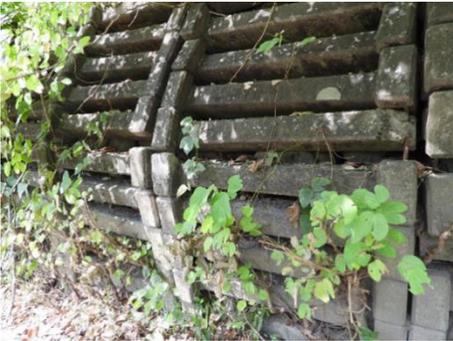
<p>圖 1、#1 工區災害照片</p>

勘查日期	民國 111 年 9 月 27 日	填表日期	民國 111 年 9 月 29 日
紀錄人員	李 []	勘查地點	111 年度曾文水庫湖域保護帶治理工程第 2 期#1~5 工區、土方及施工材料堆置區
人員	單位/職稱	參與勘查事項	
李 []	台南荒野	生態及工法相關建議	
周 []	南水局曾管中心/工程員	說明工程設計、保育措施討論	
李 []	漢林生態顧問有限公司/調查專員	生態評估及棲地環境紀錄	
現場勘查意見提出人員(單位/職稱): 李 [] (台南荒野) 李 [] (漢林生態顧問有限公司/調查專員)		處理情形回覆 回覆人員(單位/職稱): 周 [] (南水局曾管中心/工程員)	
<p>1. #1 工區原規劃設計為損害擋土牆重建為混凝土擋土牆。建議擋土牆採取能維持通透性之類型，如格框擋土牆(圖 2)、團粒噴植等，避免純混凝土形式，以利完工後植生回復使邊坡穩固。</p>

<p>圖 2、格框擋土牆示意圖(周功台、趙基盛，1987) 資料來源: https://reurl.cc/oQ2ljq</p>		<p>1.依現場擋土牆破壞情況研判，現場有邊坡滑動之情形，考量邊坡穩定性及工法可靠性，又本次擋土牆修復長度僅 45 公尺，且邊坡已採用格框掛網木本噴植工法復育自然生態，本次修復暫不採用格框擋土牆工法，後續庫區範圍如有崩塌(非滑動)之情形，將研擬採用格框擋土牆工法或其他通透性較高之生態工法(如加勁擋土牆)。</p>

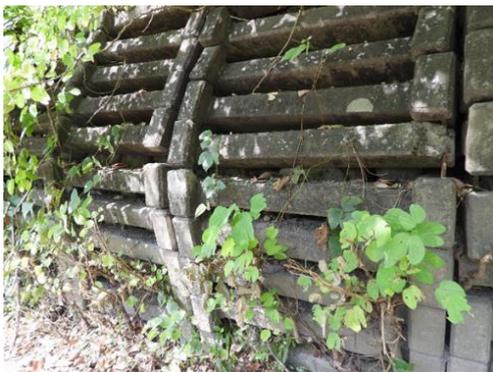
第1工區擋土牆施工前(111.09.27)

原擋土結構有因無法抵擋後方壓力而有損毀現象

第1工區及第2工區為擋土牆修復工項，生態人員與主辦單位進行工法討論。因早期格框擋土牆設置區段已經無法阻擋崩塌地土砂，設計單位考量原有的格框擋土牆或其他擋土牆形式強度有不足的疑慮，最終還是採用混凝土形式的擋土牆。

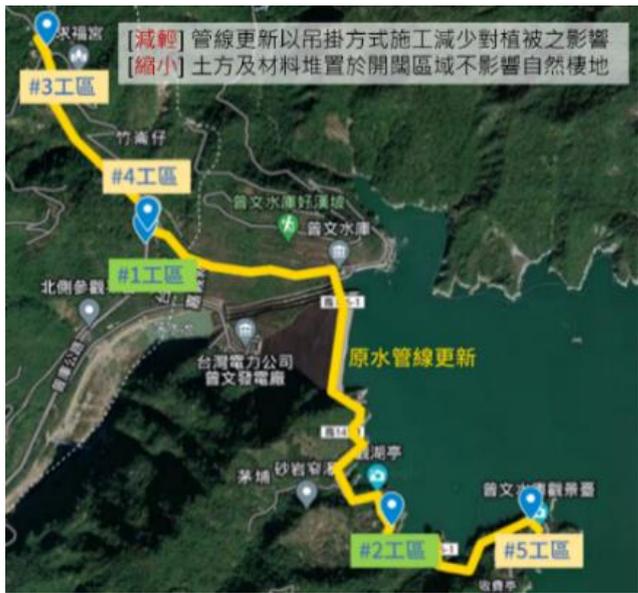
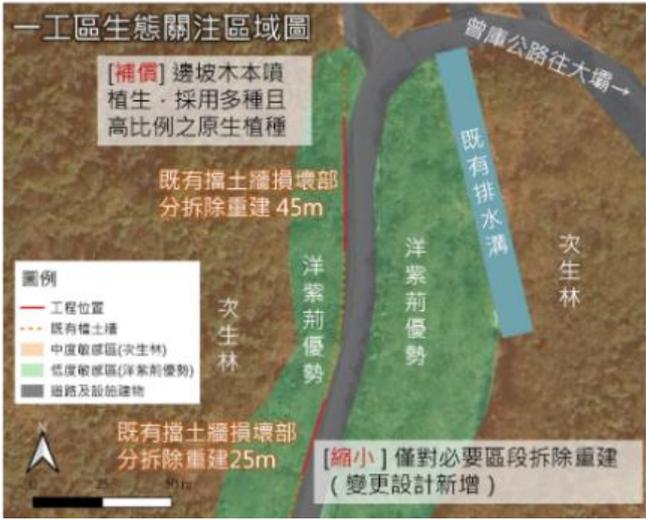
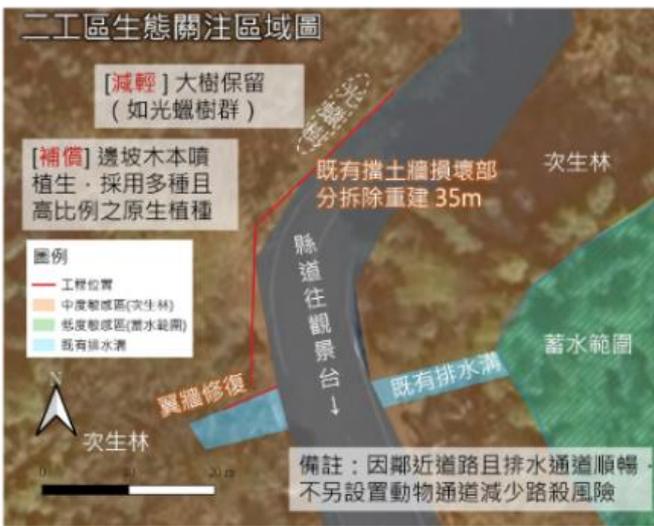
5.生態關注區域說明及繪製：

本案範圍位置位於曾文水庫湖域、曾管公路道路旁邊坡，第1工區上邊坡及第2工區上邊坡外緣為早期坡面工程播植之洋紫荊純林，本案整體生態措施項目重視大樹保護及原生植種之採用。第3至第5工區多為沿道路設置之明管更新，生態人員勘查後確認材料堆置區及動線皆不影響自然棲地，生態敏感度不高。

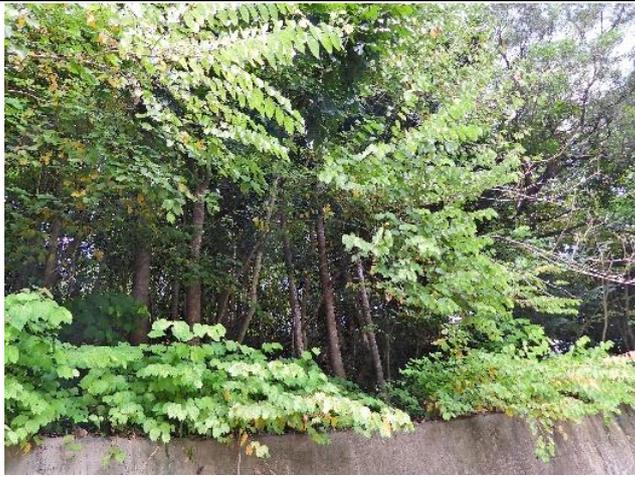
第 2 工區上邊坡之洋紫荊純林(111.09.27)

第1工區上邊坡、第2工區上邊坡外緣為早期坡面工程播植之洋紫荊純林，以及第2工區上方既有喬木皆以保留為原則，若無法迴避須移除，則以木本噴植復育作為補償策略。本案邊坡規劃採用格框掛網加木本噴植工法。本案整體生態措施項目重視大樹保護及原生植種之採用。

自然棲地 維護	施作時可能會對 坡面上既有植生 或大樹減損	縮小	材料堆置於開闊區域，不影響自然棲地或掩埋既有林木
		減輕	3 工區蓄水池周邊管線更新，以吊掛方式施工減少對植被之影響
		減輕	2 工區擋土牆重建在不影響施工情形下，既有喬木以保留為原則
		補償	木本噴植生，採用多種且高比例之原生植種

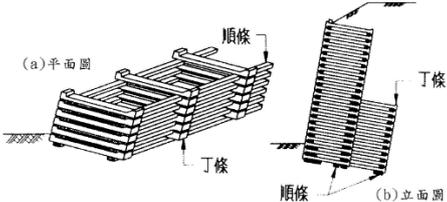
生態團隊建議之格框擋土牆示意圖	坡面噴植採用的種子清單

<p>(周功台、趙基盛，1987) 資料來源: https://reurl.cc/oQ2liq</p>
