# 水庫集水區保育治理工程生態檢核表 施工階段附表

工程名稱：111年度曾文水庫集水區主流福美吊橋上游護岸及基腳保護工加固工程

| 紀錄人員 | 宋 | 勘查地點 | 111 年度曾文水庫集水區主流福美吊橋上游護岸及基腳保護工加固工程(A 工區、B 工區) |

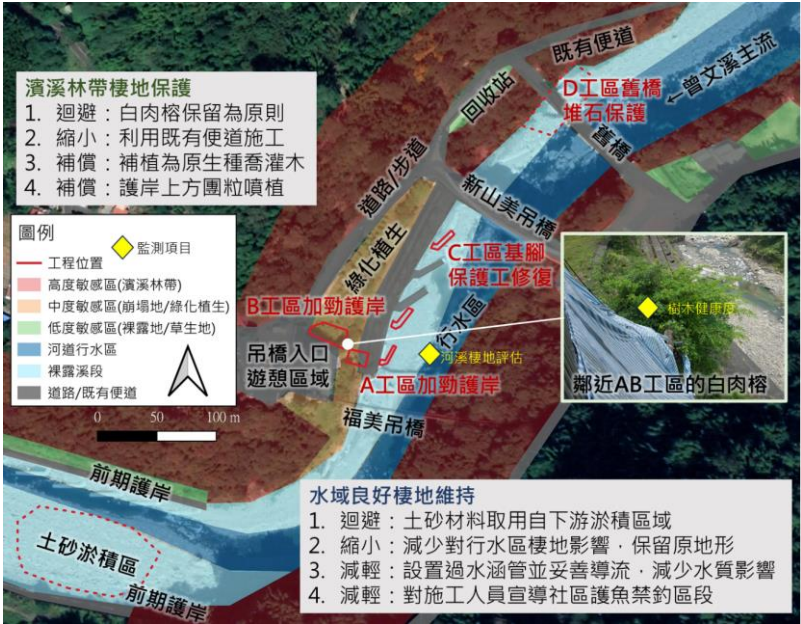
| | <p><b>濱溪林帶棲地保護</b></p> <ol style="list-style-type: none"> <li>迴避：白肉榕保留為原則</li> <li>縮小：利用既有便道施工</li> <li>補償：補植為原生種喬灌木</li> <li>補償：護岸上方團粒噴植</li> </ol> <p><b>圖例</b></p> <ul style="list-style-type: none"> <li>工程位置</li> <li>高度敏感區(濱溪林帶)</li> <li>中度敏感區(崩塌地/綠化植生)</li> <li>低度敏感區(裸露地/草地)</li> <li>河道行水區</li> <li>裸露段</li> <li>道路/既有便道</li> </ul> <p><b>水域良好棲地維持</b></p> <ol style="list-style-type: none"> <li>迴避：土砂材料取用自下游淤積區域</li> <li>縮小：減少對行水區棲地影響，保留原地形</li> <li>減輕：設置過水涵管並妥善導流，減少水質影響</li> <li>減輕：對施工人員宣導社區護魚禁釣區段</li> </ol> | | | |

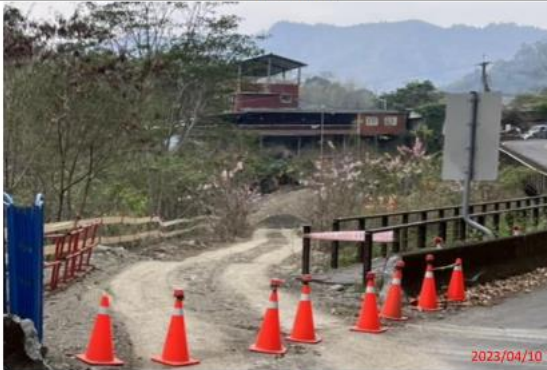
施工前原有腹地現況

原有樹種：花旗木

本案邀集相關單位於現地辦理會勘，經勘查，本案施工期間，因工程需求使用阿里山山美社區發展協會所轄管土地作為工程腹地需求，故先行移除原有林木以及因工程施工機具出入動線所拆除之護欄設施，今工程已大抵完成，經與會單位現場決議，現地因便道打設整地觸及既有喬木林相及施工機具出入動線所拆除之欄桿設施，進行場地及林相復原，另護欄設施以安全為原則，依現況調整恢復。

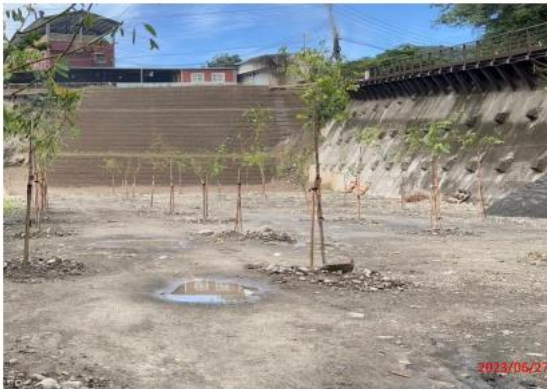
施工後腹地復原現況

復原樹種：花旗木

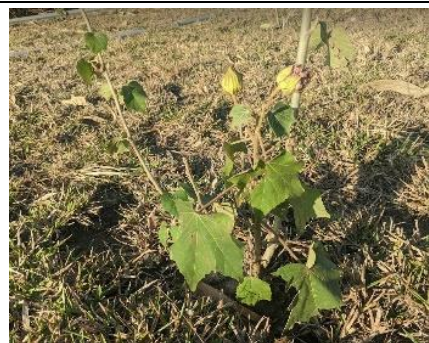
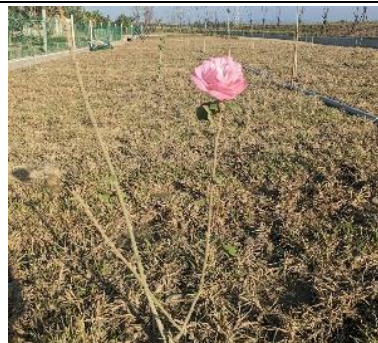
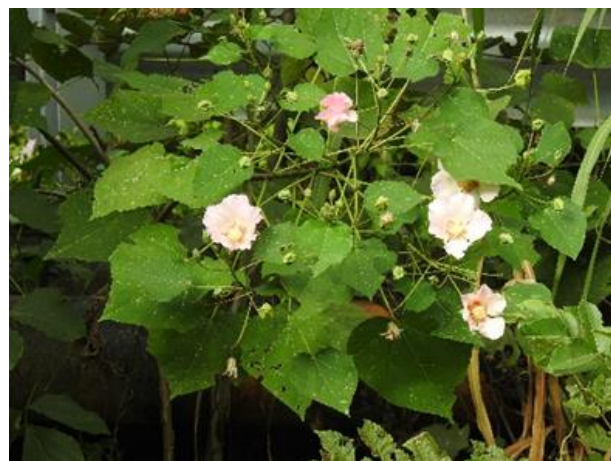
#### 山芙蓉苗木以外觀

| <p>1. 本案水域棲地以及植生保護等生態保育措施執行情形良好。水質建議加強過水便道處之水流透性，避免車輛機具直接擾動到底層細粒泥砂。</p> <p>2. A 工區及 B 工區上方，以及 B 工區便道完工後之植生規劃，建議考量生態、民族意義及易取得性，建議植種如下：</p> <p>(1) 灌木 - 建議採用「台灣山芙蓉」，山芙蓉能適應完工後的貧瘠土壤，且對鄒族有民族意義，市面也有苗木販售，建議優先選用。一般性園藝常用的原生種灌木月橘及春不老，也是可以考慮但較缺乏特色，且維管不如山芙蓉容易。</p> <p>(2) 喬木：提供四種選擇，可擇選或多樣化種植。<br/>a. 「楓香」神話中鄒族人由天神 Hamo 搖落楓香樹果實所創造；b. 「台灣檫」則用於住屋樑柱或家具製品；c. 「土肉桂」是常用香料；d. 「青剛櫟」織品染料，會結小橡果有遊憩利用價值，很多動物也都會利用。</p> <p>(3) 因植栽苗木需要有生長空間，植株之間的距離，以及既有結構建物的距離，灌木建議以 3 公尺 1 株的間距種植，喬木則為 5 公尺為間距。</p> <p>(4) 本案植種選用及配置，也建議多留意確認土</p> | | <p>1. (列入本次走動式督導會議紀錄)</p> <p>2. 植生部分後續會再跟風管處、鄉公所及社區會勘確認。</p> | |
