# 水庫集水區保育治理工程生態檢核表 核定階段附表 P-01(1/2)

| 工程名稱 | 111 年山美護岸(暫訂) | 工程類型 | <input type="checkbox"/> 自然復育<br><input checked="" type="checkbox"/> 坡地整治<br><input type="checkbox"/> 溪流整治<br><input type="checkbox"/> 清淤疏通<br><input checked="" type="checkbox"/> 結構物改善<br><input type="checkbox"/> 其他 | 工程地點 | 嘉義縣縣阿里山鄉山美村 | | | | | |

# 水庫集水區保育治理工程生態檢核表 規劃設計階段附表

| 工程名稱<br>(編號) | 111 年度曾文水庫集水區<br>主流福美吊橋上游護岸及<br>基腳保護工加固工程 | 填表日期 | 民國 111 年 12 月 29 日 |

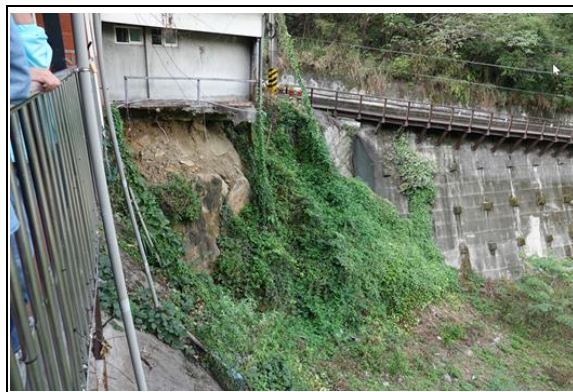
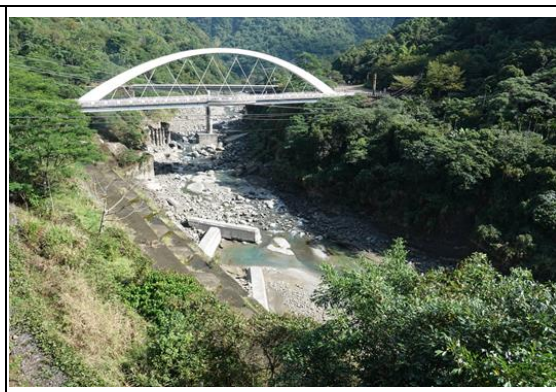
災害照片：

| 現況概述 | 1. 地形：<br>2. 災害致災類別：<br><input checked="" type="checkbox"/> 山坡崩塌 <input checked="" type="checkbox"/> 溪床沖蝕<br><input type="checkbox"/> 溪岸溢流 <input type="checkbox"/> 土石流<br><input type="checkbox"/> 溪床淤積 <input type="checkbox"/> 其他<br>3. 災情：<br>4. 以往處理情形：南區水資源局已有既有護岸設置<br>5. 有無災害調查報告(報告名稱： )<br>6. 其他： | | | | 預期效益 | 1. 保全對象<br>民眾： <input checked="" type="checkbox"/> 社區、 <input type="checkbox"/> 部落、 <input type="checkbox"/> 學校、 <input type="checkbox"/> 房舍 棟<br>交通： <input type="checkbox"/> 橋樑 座、 <input type="checkbox"/> 道路： 公尺、<br>產業： <input type="checkbox"/> 農地 公頃、 <input type="checkbox"/> 農作物種類<br>工程設施： <input checked="" type="checkbox"/> 水庫 <input type="checkbox"/> 攔砂壩 <input type="checkbox"/> 固床設施 <input type="checkbox"/> 護岸<br><input type="checkbox"/> 其他<br>2. 其它： | | | | |
| | 座落 | <input checked="" type="checkbox"/> 一般山坡地<br><input type="checkbox"/> 林班地、實驗林、保安林地、區外保安林<br><input checked="" type="checkbox"/> 公告之生態保護區：山美社區護魚區域<br><input type="checkbox"/> 都市計畫區(農業區)<br><input type="checkbox"/> 農地重劃區<br><input type="checkbox"/> 其他 | | | | 擬辦工程概估內容 | 1. 山之美餐廳下邊坡設置擋土牆<br>2. 既有護岸下方基腳保護工修復 | | | |

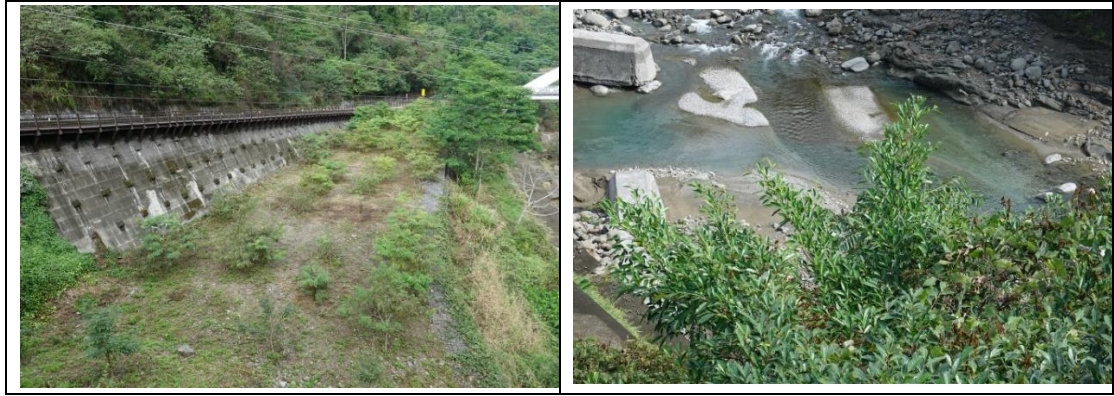
工程預定位置環境照片：

| <p>達娜伊谷至山美大橋下游 500m 為山美部落之護魚區，河溪棲地良好，多塊石及深潭。陸域已有阿里山風景管理處設置之步道、綠美化景觀區域。預定治理之邊坡有原生白肉榕植株。水域棲地維護、風管處植栽保存、原生植物種源為本案需注意的生態保護對象。</p> | | | |

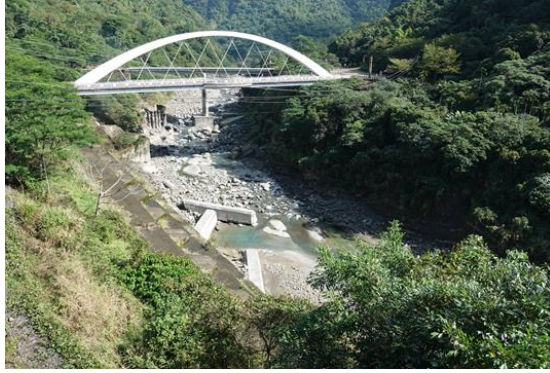
邊坡崩塌危急步道設施 110.12.23

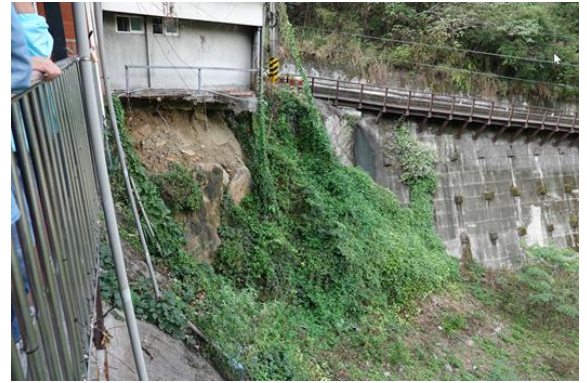
施工前 111.08.25

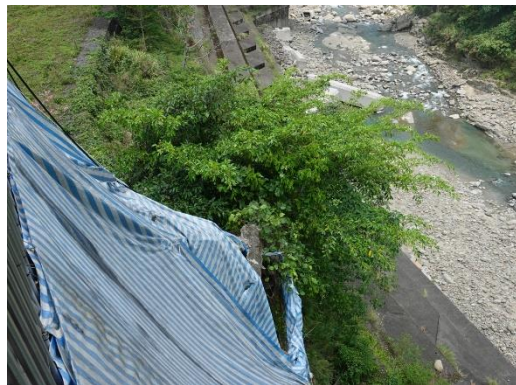
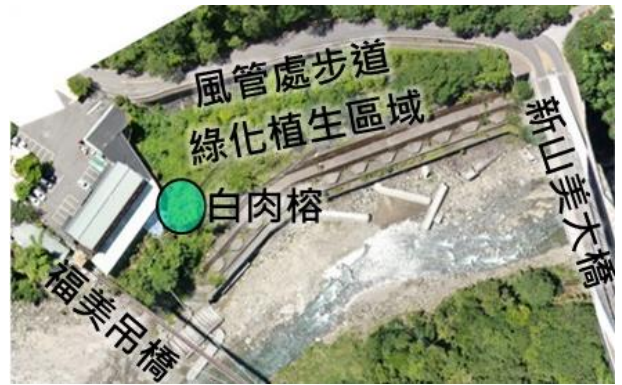
預定治理之邊坡有原生白肉榕植株，枝葉茂密有其生態功能，建議保留或妥善處置。

鄰近 AB 工區的白肉榕 110.12.23

| 生態議題 | 生態影響預測 | 策略 | 生態保育措施 |
|---|---|---|---|
| | 吊橋旁的邊坡有白肉榕樹叢，可能會受工程影響減 | 迴避 | 白肉榕以保留為原則 |

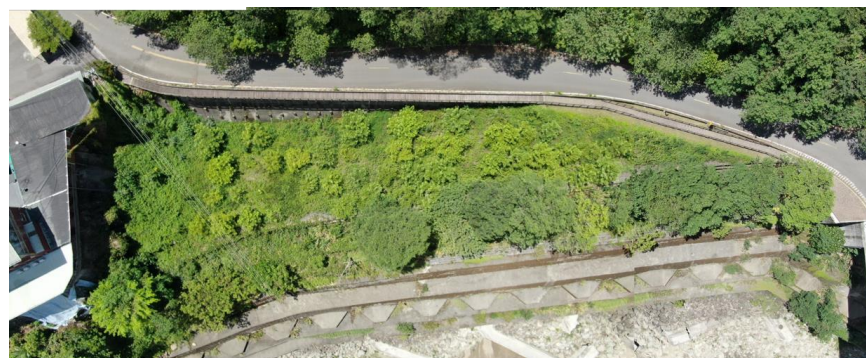
| 1. 工程鄰近風管處步道 (圖 1)，相關施工動線，建議與風管處辦理會勘協調。步道旁有植栽如花旗木為社區負責養護，建議會勘也同時邀請社區發展協會，討論植生處理策略。 | | 1. 遵照辦理，會另排定會勘邀請風管處及社區發展協會參與。 | |

圖 1. 鄰近 B 工區的風管處步道及植栽

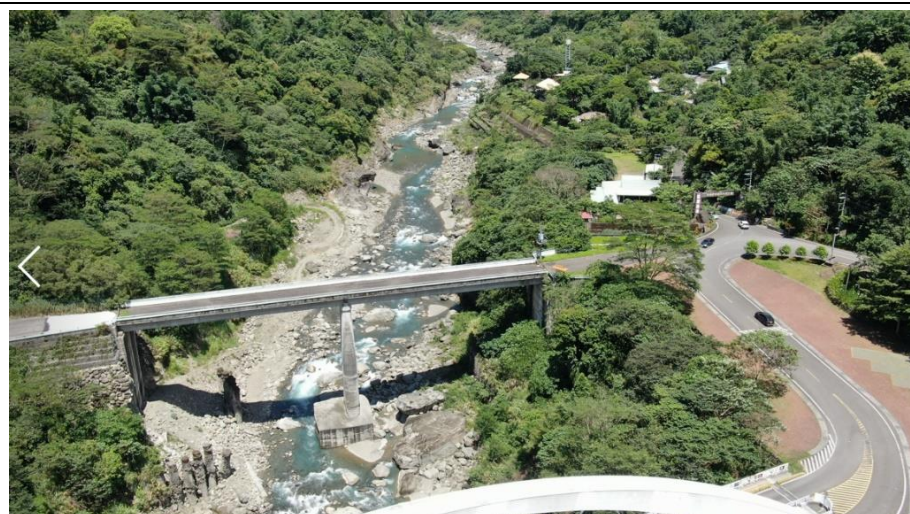
| <p>密？</p> <p>4. 因為目前既有護岸結構已經很脆弱，希望可以盡早開始施工修復，或可考慮工程前期基腳先用大石去做暫時性支撐補強，避免天候異常造成崩壞。</p> <p>5. 相關用地再請跟鄉公所提出申請。</p> <p>6. 本區為山美社區護魚區域，河溪棲地優良，建議土砂取用迴避福美吊橋至山美大橋區段（圖2）。如需工程需部分導水或開設便道，則建議盡量縮小影響範圍，保留行水區塊石。福美吊橋下游有土砂淤積區段（圖3），建議如有材料需求可優先取用下游淤積裸露區段土砂。</p> | <p>4. 本局會盡快辦理本案發包施工，但須先由阿里山鄉公所取得私有地之土地使用同意書後，才能辦理發包作業。</p> <p>5. 遵照辦理，會依照程序進行。</p> <p>6. 土砂材料及便道開設等會妥善規劃，盡量縮小關注區段之生態棲地影響。</p> |

圖 2. 福美吊橋至山美大橋一段，河溪棲地良好

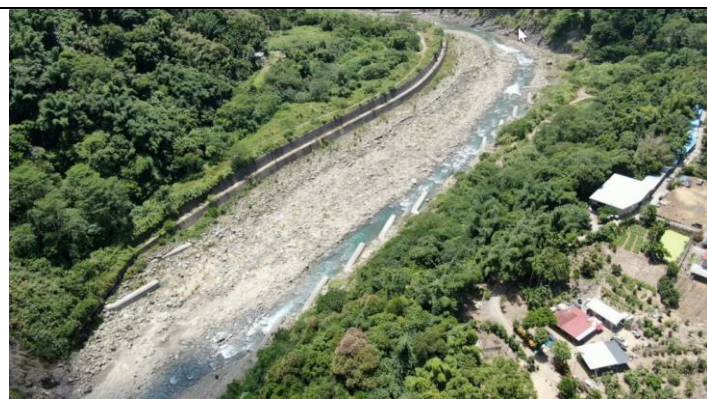
圖 3. 福美吊橋下游河段有土砂淤積裸露處，由此處取砂土可減少生態影響

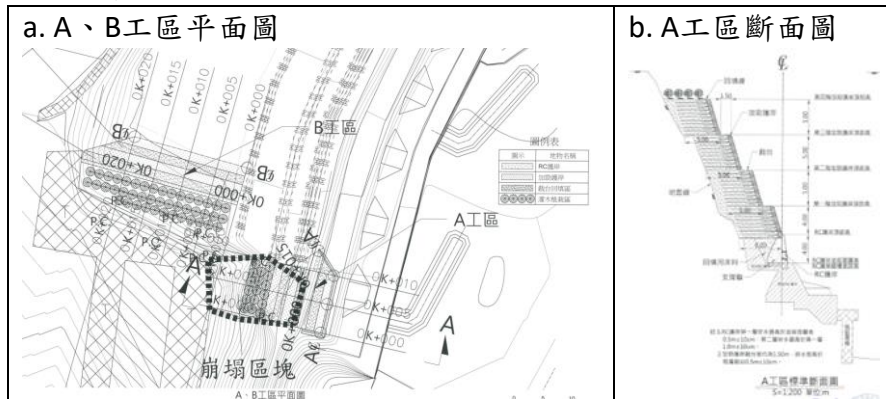
本區周圍多種人造建物，有停車場、橋樑、道路、既有護岸、停車場、涼亭、步道等。在工區影響範圍內，A、B工區之間有株白肉榕樹叢，枝葉茂密，對於周邊動、植物生態有其功能，以保留為原則；B工區外圍動線位置周邊則有風管處之步道及花旗木等綠美化樹種。

圖說：111年曾文水庫集水區主流福美吊橋上游護岸及基腳保護工加固工程AB工區平面圖及斷面圖

A、B工區最終採加勁護岸工法，迴避白肉榕植株。並預計在A、B工區上方栽植灌木；B工區部分因便道通過無法迴避，預計與社區協調並補植喬木。
