## 第三章 檢討與建議

### 3.1 監測結果檢討與因應對策

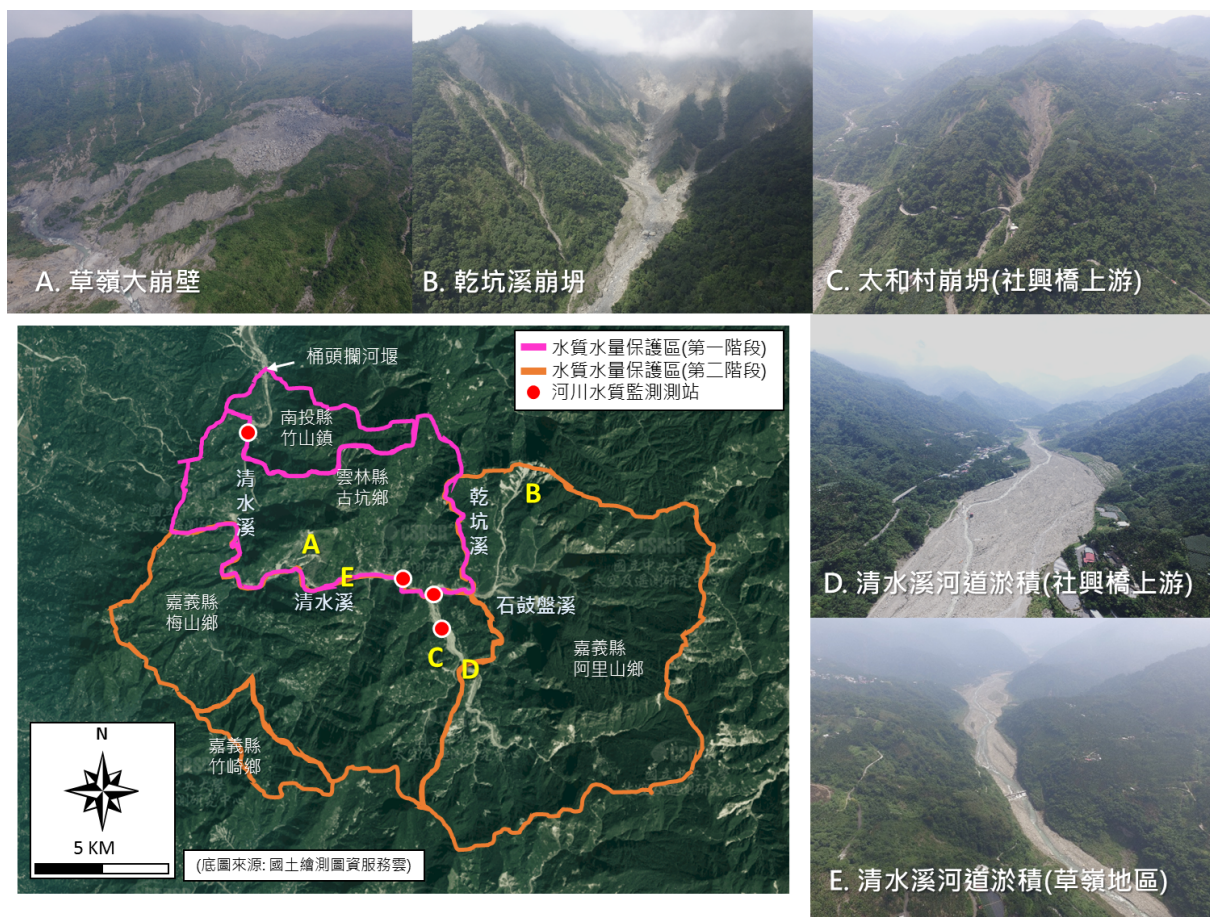
圖 3.1-1 本計畫水質測站上游空拍探勘結果

針對本季 6 月南勢坑溪上游兩站(引水隧道出口上、下游)與梅林壩址下游、清水溪流域 4 月及 6 月部份測站懸浮固體有超標情況，清水溪流域超標推測主要因採樣前幾日有降雨情形，且由於清水溪流域地質脆弱，導致受雨水沖刷易使水體懸浮固體測值升高；另 6 月引水隧道出口上游水質受降雨影響，懸浮固體略有升高，下游水質因承接引水道(水流速快及沖刷，流量量測為 144 m<sup>3</sup>/min)且受上游影響，因此導致測值有超標情況發生，另梅林溪壩下游持續受上游水質影響，導致測值亦有偏高情形。歷次數據顯示，降雨後常有異常偏高之情形發生，且由本團隊不定期踏勘與空拍結果可知，本測站上游存有一崩塌面(位於乾坑溪上，如圖 3.1-1 所示)，明顯可看到大面積之裸露面，因此當有降雨情形發生，將易受雨水沖刷滑落而使水質懸浮固體濃度偏高。

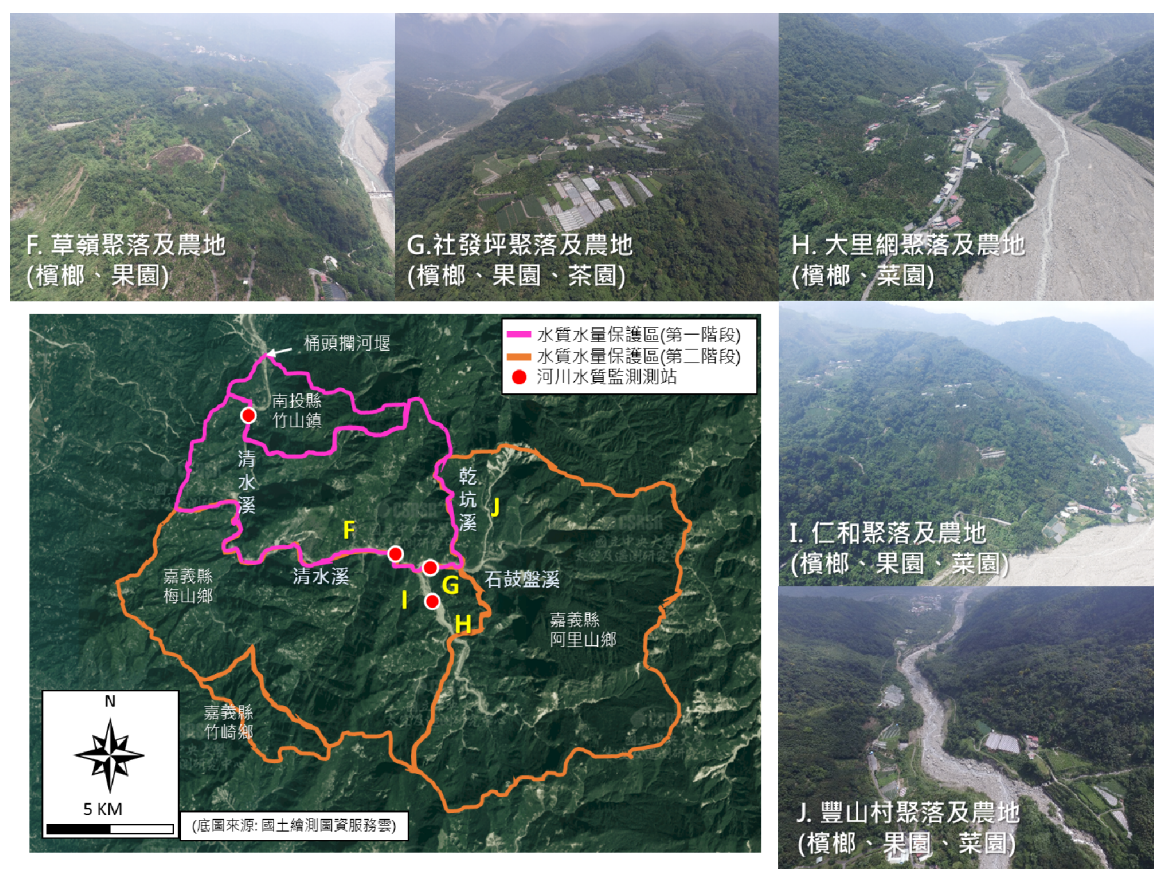
圖 3.1-2 本計畫水質測站上游土地利用現況

針對總磷測值常有不符合乙類水體水質標準之情形，分析主要污染源係為鄰近農田使用之肥料，且降雨後易受雨水沖刷導致磷分溶入水體而被測得。本計畫部份水質測站位於清水溪上游河段，根據本團隊 106 年現勘空拍結果(如圖 3.1-2)可發現，其上游污染源主要可分為點源(聚落生活污水)及非點源(農業行為如果園及茶園)，其中非點源

部分，因農業行為多會使用農藥殺蟲劑或使用肥料等，其成份多含有機磷及磷酸鹽等，且分析歷年總磷調查結果(如圖 3.1-3 所示)，歷年高值多發生於降雨過後、梅雨及豐水期間，雨水沖刷使的非點源污染進入清水溪，導致總磷測值易有超標情形發生。
