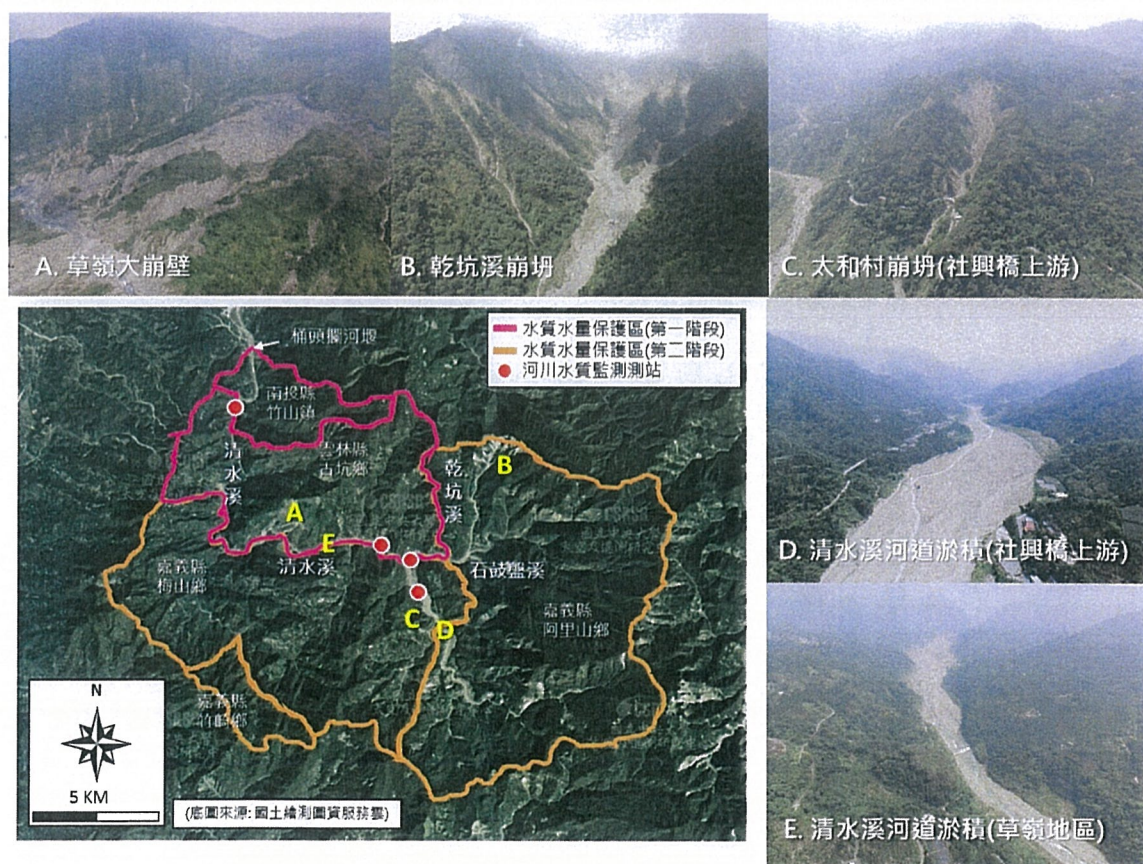
圖 3.1-1 本計畫水質測站上游空拍探勘結果

歷次數據顯示，本計畫懸浮固體於降雨後常有異常偏高之情形發生，且由本團隊不定期踏勘與空拍結果可知，測站上游存有一崩塌面(位於乾坑溪上，如圖 3.1-1 所示)，明顯可看到大面積之裸露面，因此當有降雨情形發生，將易受雨水沖刷滑落而使水質懸浮固體濃度偏高。

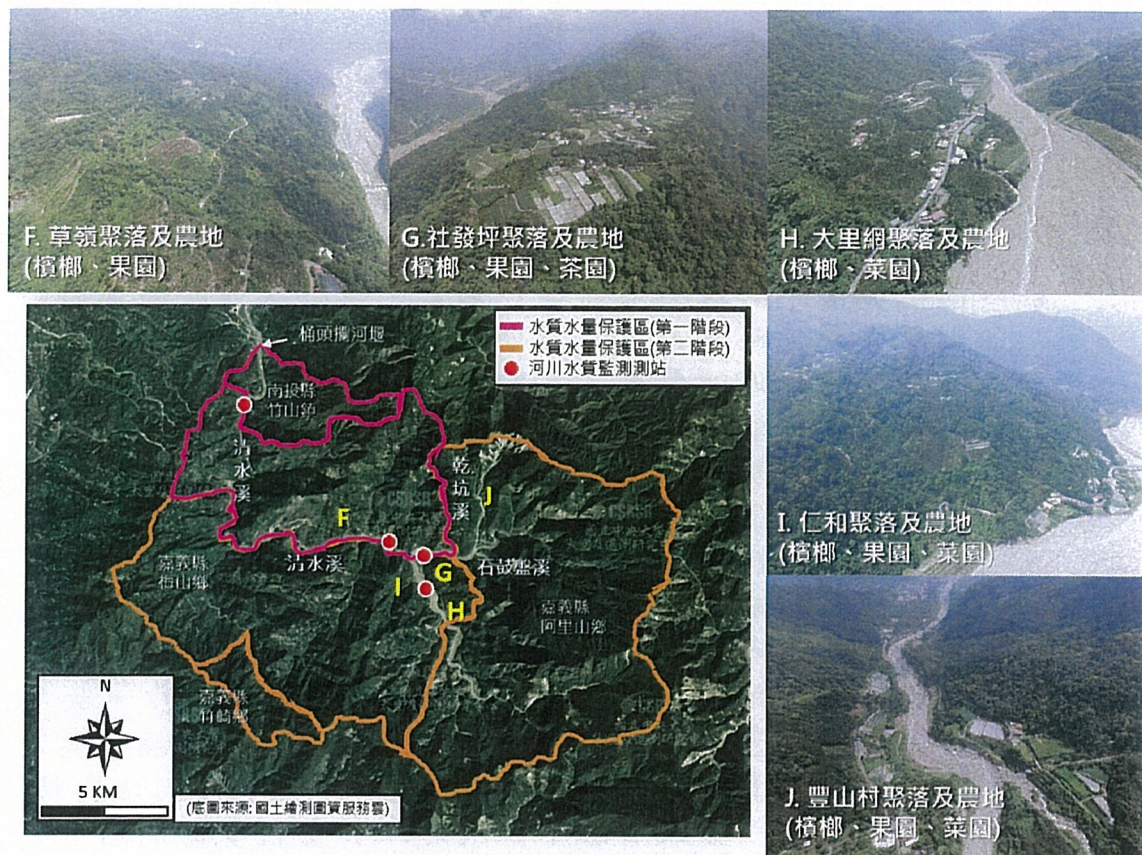
圖 3.1-2 本計畫水質測站上游土地利用現況

針對總磷測值常有不符合乙類水體水質標準之情形，分析主要污染來源係為鄰近農田使用之肥料，且降雨後易受雨水沖刷導致磷分溶入水體而被測得。本計畫部份水質測站位於清水溪上游河段，根據本團隊 106 年現勘空拍結果(如圖 3.1-2)可發現，其上游污染源主要可分為點源(聚落生活污水)及非點源(農業行為如果園及茶園)，其中非點源部分，因農業行為多會使用農藥殺蟲劑或使用肥料等，其成份多含有機磷及磷酸鹽等，且分析歷年總磷監測結果(如圖 3.1-3 所示)，歷年高值多發生於降雨過後、梅雨及豐水期間，雨水沖刷使的非點源污染進入清水溪，導致總磷測值易有超標情形發生。
