108年度湖山水庫營運階段  
環境監測及檢討分析  
-環境監測季報告-  
(108年1月至108年3月)  
定稿

委託機關：經濟部水利署中區水資源局

執行單位：艾奕康工程顧問股份有限公司

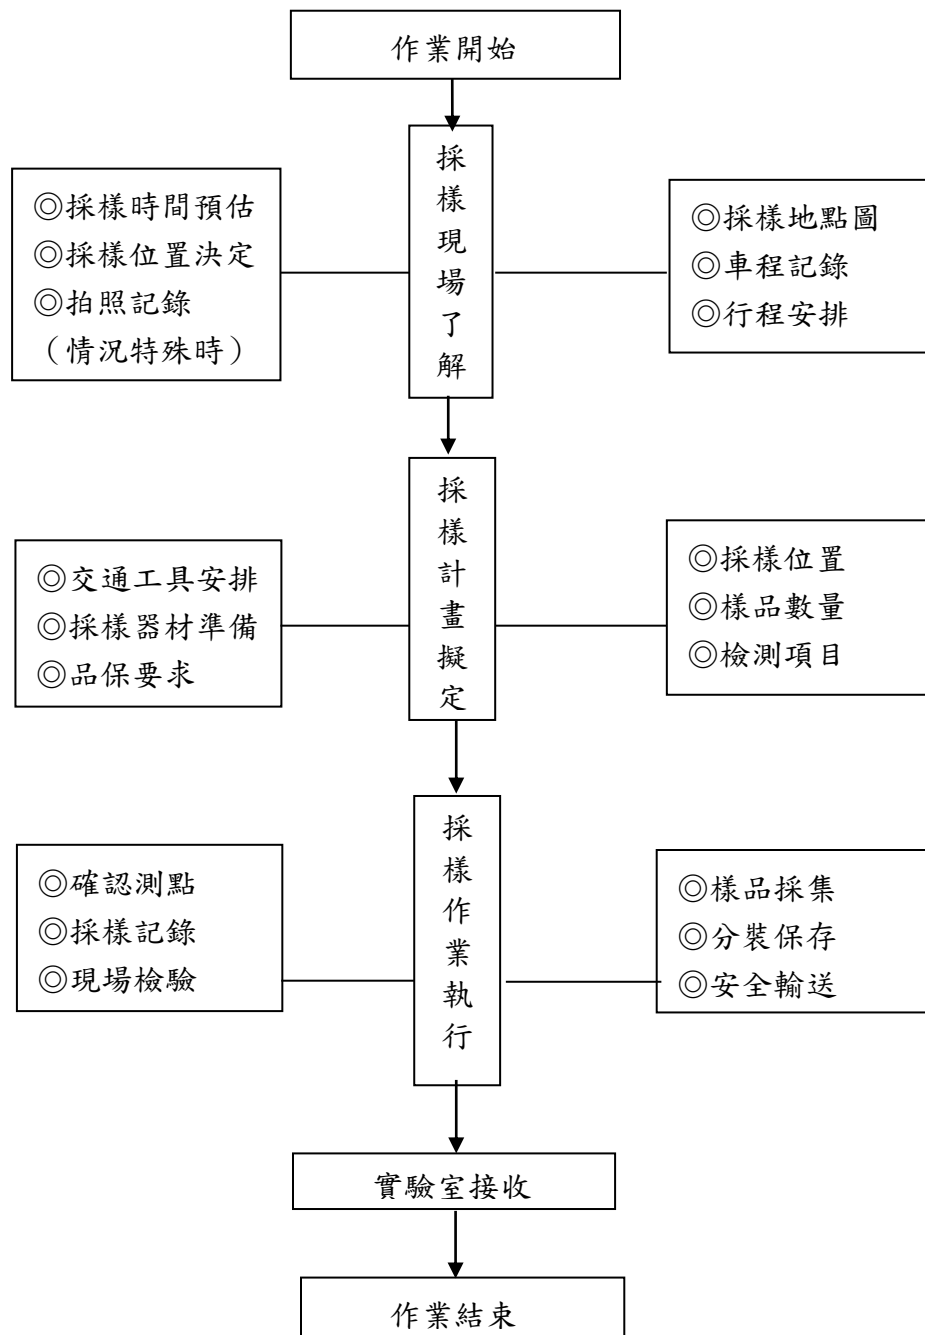
圖 1.5-2 採樣作業流程

本計畫物化環境之監測項目包括：空氣品質、噪音振動、河川水質、工區放流水水質、交通量等。除依規定需在現場以標準操作程序即刻分析，以免性質起化學或物理性變化影響正確檢測值之測項外，其它檢驗項目所需保存之塑膠、玻璃瓶或容器，在實驗室內須事先清洗乾淨並晾乾備用，樣品之保存及保存試劑添加規定，於表 1.5-1 詳細說明。在樣品採樣作業上除遵照環保署所公告之標準方法進行外，並依照表 1.5-2 之採樣作業準則進行採樣工作。而交通流量之監測方法因環保署並無公告之方法，故參考交通部運輸研究所編定之台灣區公路容量手冊之方法及準則辦理交通流量監測。

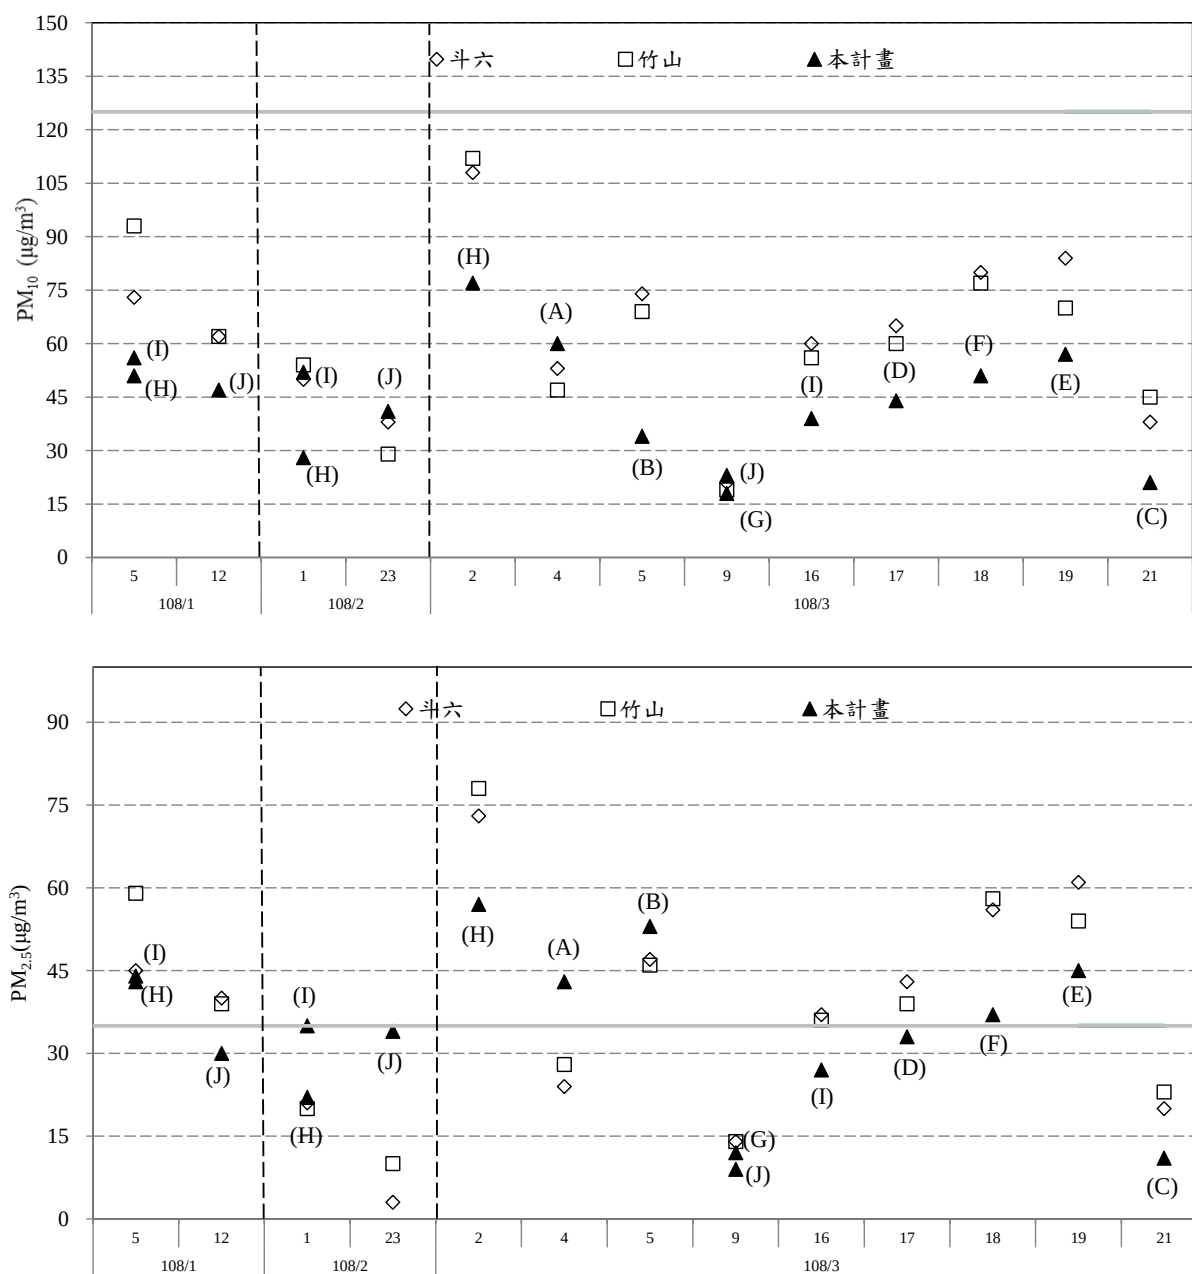
圖 2.1-1 本季固定及移動測站 PM<sub>10</sub> 及 PM<sub>2.5</sub> 24 小時值與鄰近環保署測值比對圖

除 1 月樣仔坑回春寺、北勢坑溪民宅、3 月樣仔坑回春寺、棋山國小、桶頭國小、瑞竹國小之 PM<sub>2.5</sub> 及 3 月棋山國小、引水隧道入口之 O<sub>3</sub> 8 小時有超標之情形，其餘均符合標準。經比對鄰近環保署斗六及竹山空品測站以表摘-1 呈現，其中本計畫測值較高於環保署測值的日期，經查證施工日誌，該期間並無工程施作，故推測主要受環境背景影響。

註 1: (A)棋山國小(B)梅林國小(C)引水隧道出口(D)引水隧道入口(E)桶頭國小(F)瑞竹國小  
(G)玉當山(H)樣仔坑回春寺(I)北勢坑溪民宅(J)第一取出水工(僅 1 月)湖管中心(2 及 3 月)

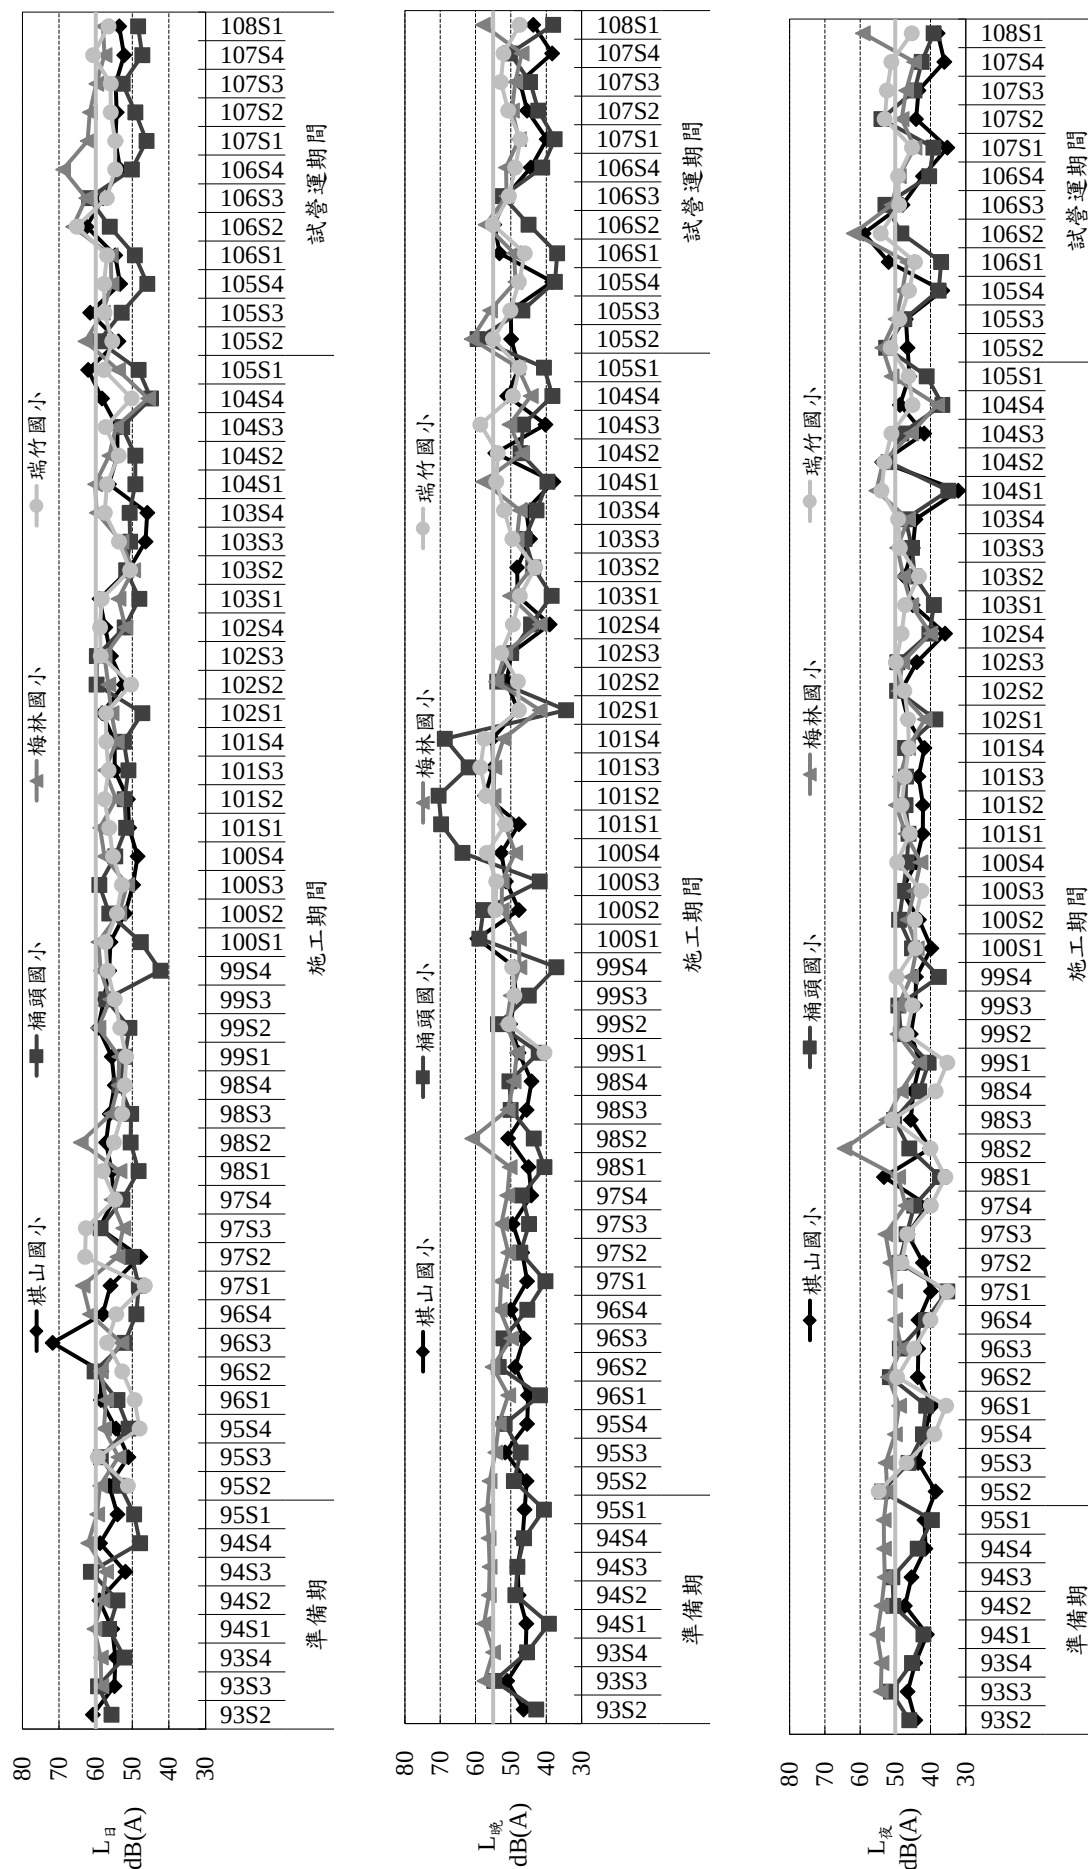
圖 2.2-6 各測站歷年噪音監測結果

本季已於玉當山、引水隧道入口(桶頭端)、引水隧道出口(庫區端)、棋山國小、桶頭國小、梅林國小及瑞竹國小進行 24 小時噪音振動監測。監測成果顯示，噪音於梅林國小晚間及夜間時段(超標比例分別為 10%及 32%)有超過環境音量標準，超標成因與現場環境狀況(主要為架設地點後方為學校廚房，有持續穩定的抽風機聲)，其餘測站均可符合環境音量標準。振動方面，本季各測站日間及夜間振動位準均低於日本振動規制法施行規則之參考基準，亦低於人體可感受閾值(55dB)。

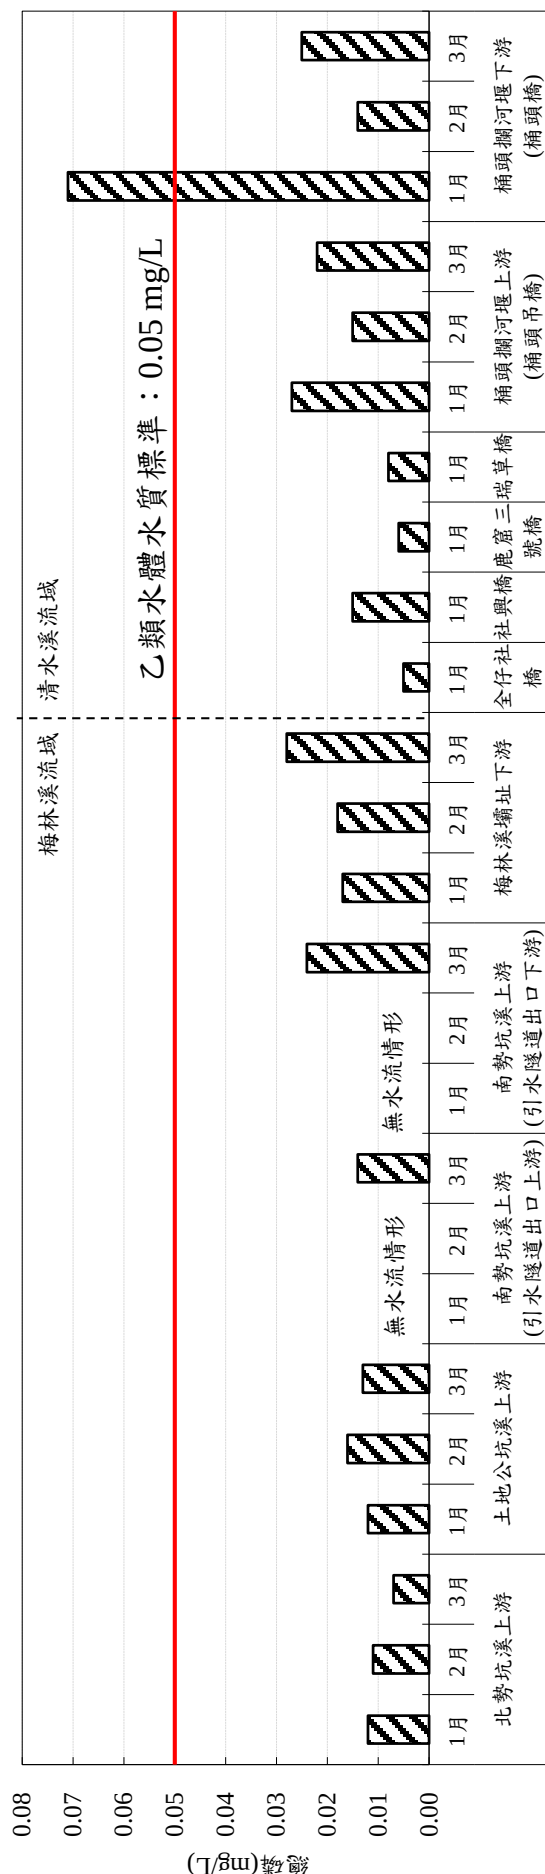
圖 2.3-6 本季河川水質懸浮固體監測結果比較圖

本季於梅林溪壩址下游測站之懸浮固體及桶頭橋測站之懸浮固體及總磷有超標情形，梅林溪壩址下游，於 2 月份採樣前該地區均無降雨情形，惟於採樣時發現水質略有混濁，由於本站上游目前有第二原水管工程施作，推測係受工程擾動影響所致。另外桶頭橋測站則因桶頭橋正進行整建維護工程，雖河道與工區有進行分隔，惟河道緊鄰工區因此仍有受到些許擾動影響，因此懸浮固體及總磷有偏高之情形發生。
