五、空間水位變化

六、歷年相關計畫辦理情形

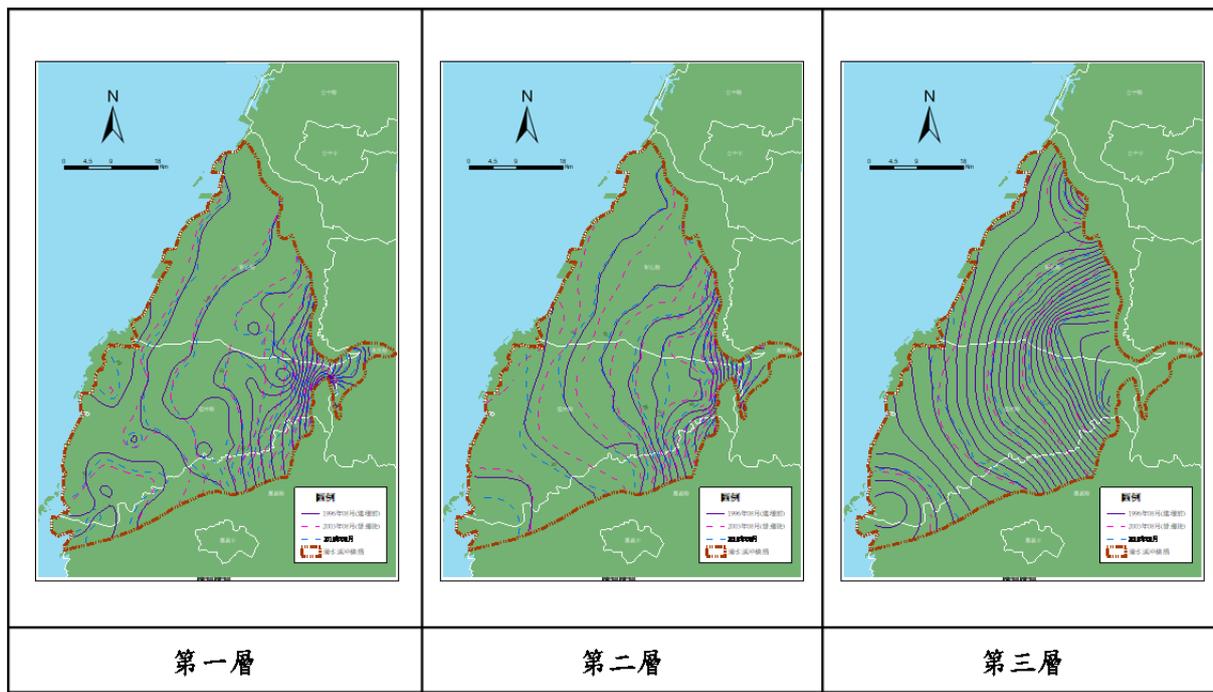
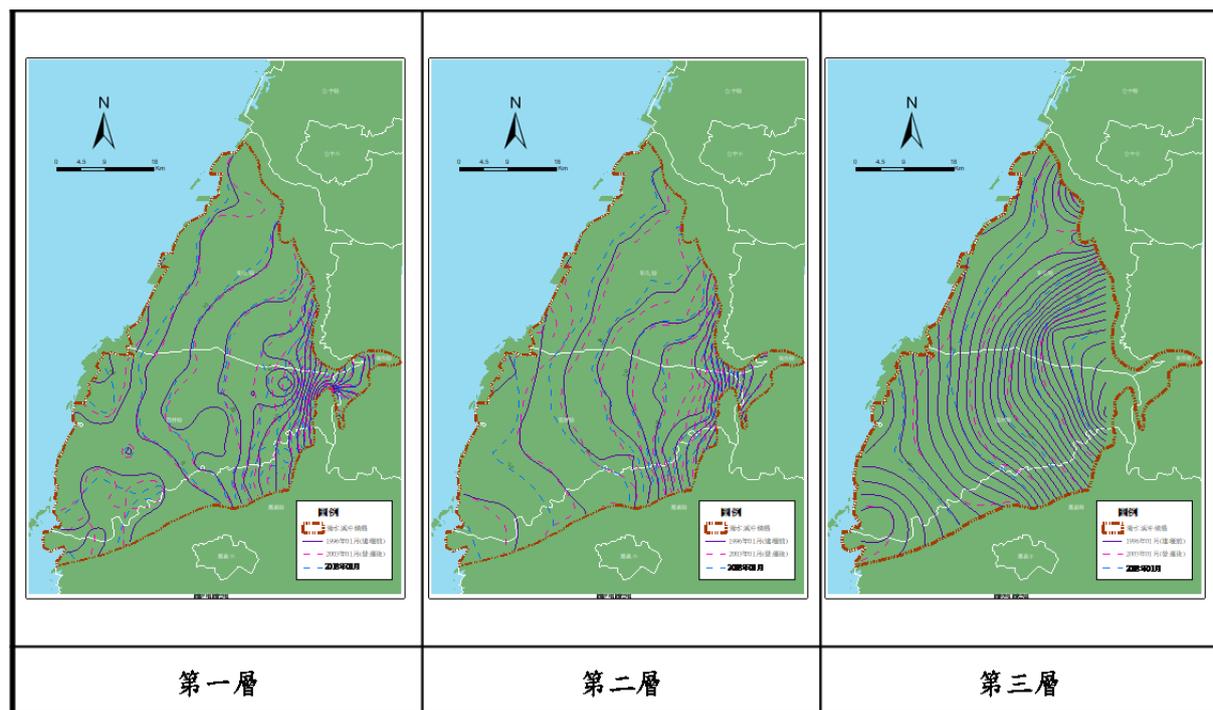
圖 5-30 濁水溪沖積扇豐水期地下水等水位圖

圖 5-31 濁水溪沖積扇枯水期地下水等水位圖

為瞭解豐枯水期地下水水位變化情形，本計畫以民國 85、92 及 107 年豐枯水期之地下水位並繪製地下水等水位圖如圖 5-30~5-31，由圖中顯示可知豐水期各地下水含水層等水位線均有往內陸退縮呈現地下水水位下降趨勢，內陸地區以虎尾、土庫一帶為最；而枯水期含水層二及三沖積扇南北兩側地下水位下降，濁水溪河道附近變化不大，惟內陸地區仍以虎尾、土庫附近變化較明顯；此外，口湖鄉、四湖鄉及水林鄉等地區無論豐枯月份均有較大之變化量。而彰化地區則以濁水溪北岸溪州鄉鄰近地區變化較為明顯。因地形及水文地質材料特性影響，多數地下水會向北及西北進入彰化地區，而地層下陷較嚴重之雲林地區，地下水來源則是從沖積扇南側流入。

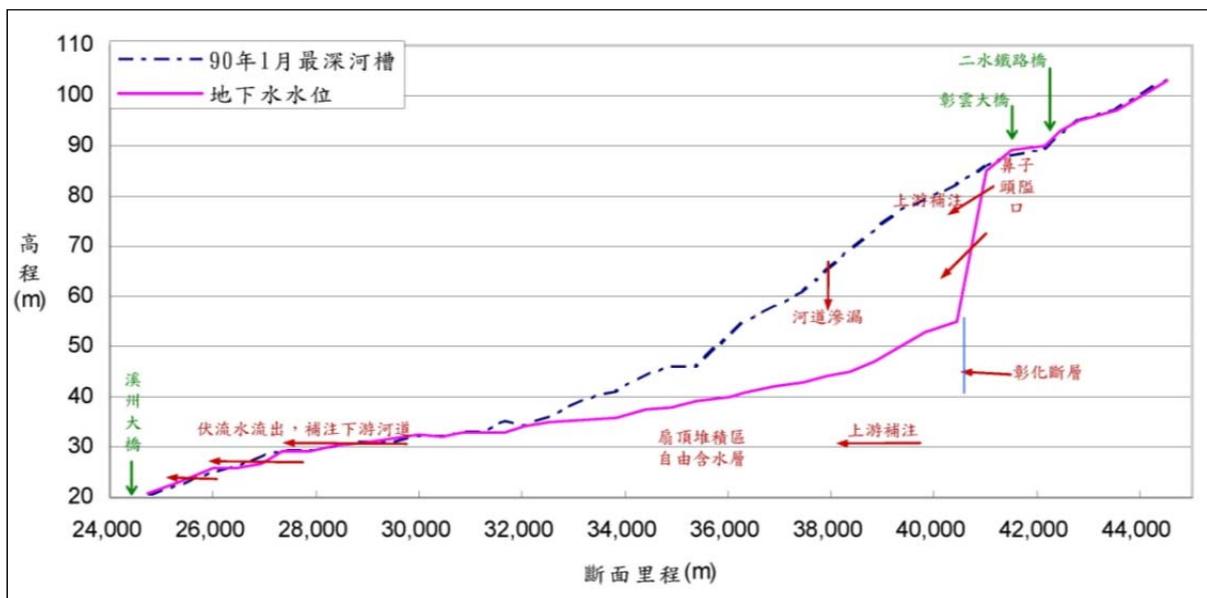
圖 5-32 民國 90 年最深河槽與地下水水位關係圖

鑒於水資源開發已趨飽和，為了解濁水溪集集堰下游至自強大橋間水資源潛能，水規所民國 99 年辦理「濁水溪中下游水資源規劃檢討評估」，釐清水量來源及分析增減變化趨勢，以提供區域水資源開發評析參考。該計畫以濁水溪中游之伏流水源調查為主，惟調查結果發現位於清水溪與濁水溪匯流處之名竹盆地，因車籠埔斷層與彰化斷層橫交於二水隘口處形成沖積層堆積。由圖 5-32 可知名竹盆地因地質條件利於地下水補注，該地區之地下水位明顯高於中下游地區，如評估適當之抽取季節及抽水量後可視為一地下水庫。

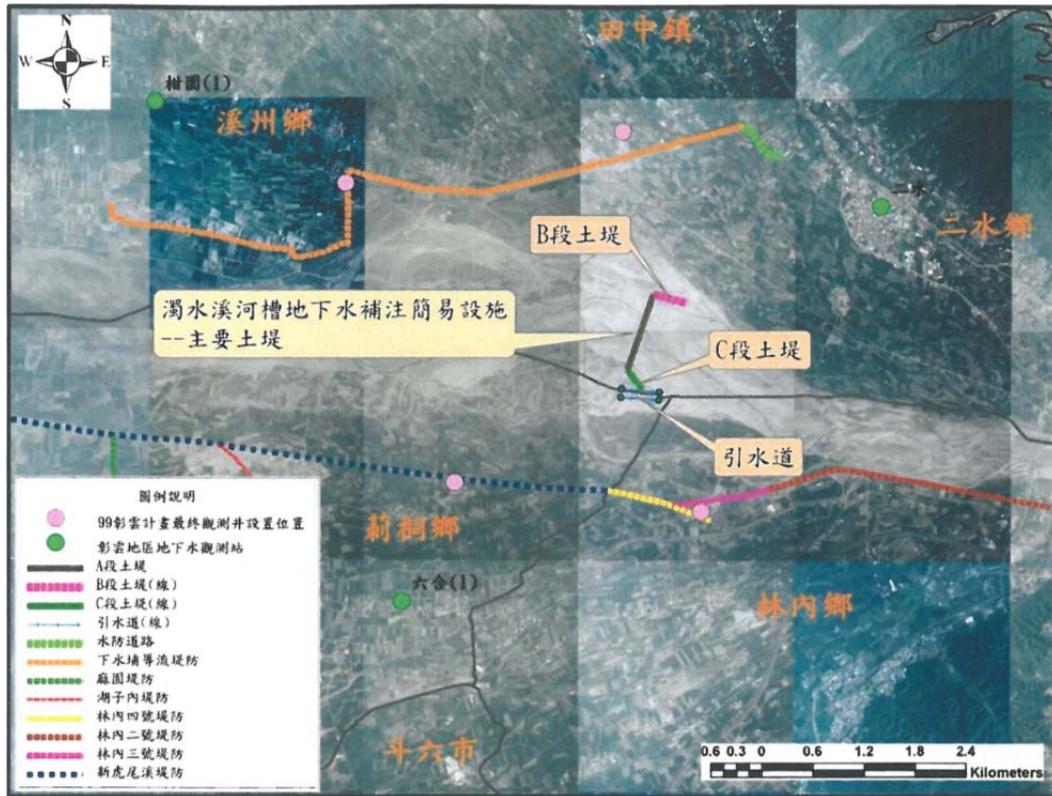
圖 5-33 99 年濁水溪河槽地下水補注簡易設施配置圖

第四河川局於民國 99~101 年間完成「濁水溪河槽地下水補注簡易設施」試辦工程。99 年度選擇位於彰雲大橋下游 4.5 公里處二水鄉之濁水溪河道主深槽(約斷面 77 處)設置簡易滯水土堤(如圖 5-33)，蓄水操作期間蓄水漫淹面積約 11~64 公頃，其累積入滲量達 2,269 萬噸；100 年度持續辦理二水鄉之濁水溪河道主深槽(約斷面 77 處)滯水土堤外，另於扇頂之濁水溪南岸林內、荊桐附近(約斷面 73~78 處)增設簡易攔水土堤並鋪設 PVC 帆布(如圖 5-34)，蓄水操作期間蓄水漫淹面積約 8~106 公頃，其累積入滲量達 4,088 萬噸。經 2 年試辦並評估其工程效益後，設施位置 2~3 公里範圍內之地下水位有較明顯之補注現象，顯示滯水補注有抬升地下水位之功效。業於民國 101 年 4 月完成濁水溪河川內高灘地補注池(3 池)之審議工作(如圖 5-35)，完成設計發包後於 102 年度 11 月份施工，另濁水溪河槽地下水補注設施土堤已於 102 年 12 月完工，壅高水位，加強地下水補注。

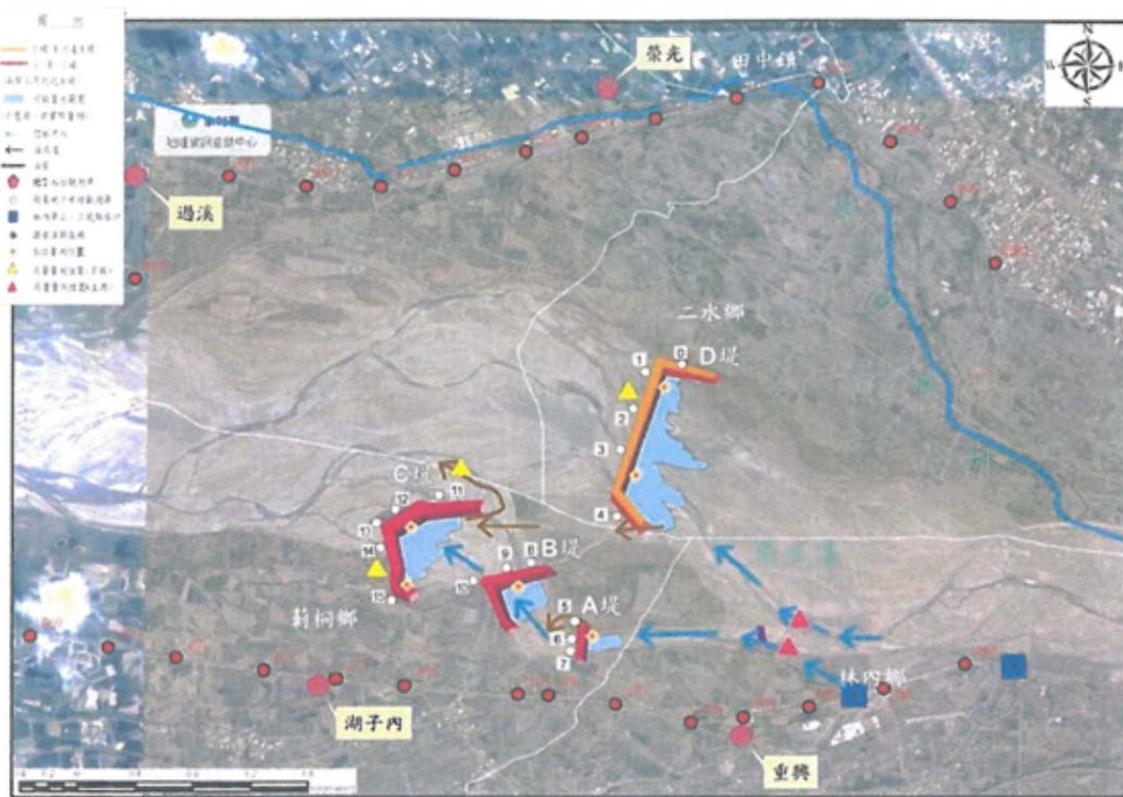
圖 5-34 100 年濁水溪河槽地下水補注簡易設施相關位置示意圖

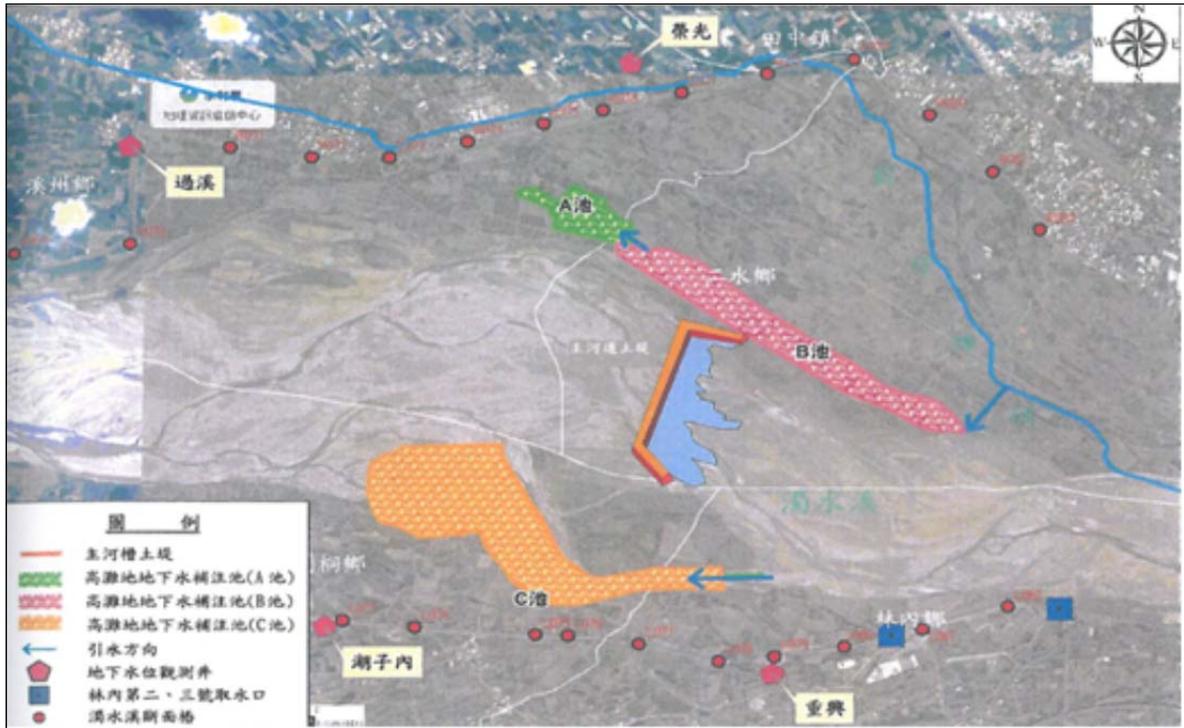
圖 5-35 102 年濁水溪河槽地下水補注簡易設施相關位置示意圖

依據四河局民國 100 年「濁水溪地下水補注工程計畫書」，勘選結果各補助池全區(A~M 區)，因「濁水溪河槽地下水補注簡易設施(73-78 南岸三序列式土堤)」於 100 年度枯水期(100.11~101.6)完成階段性補注工作後，將改建為可滿足百年洪水不上高灘地之「濁水溪南岸高灘地地下水補注池(C 池)」，搭配 101 年執行之「濁水溪北岸高灘地地下水補注池(A 池)」，及 101 年或 102 年執行之「濁水溪北岸高灘地地下水補注池(B 池)」進行常年性補注，故優先辦理 A、B 及 C 補注池工程，其位置如圖 5-35。

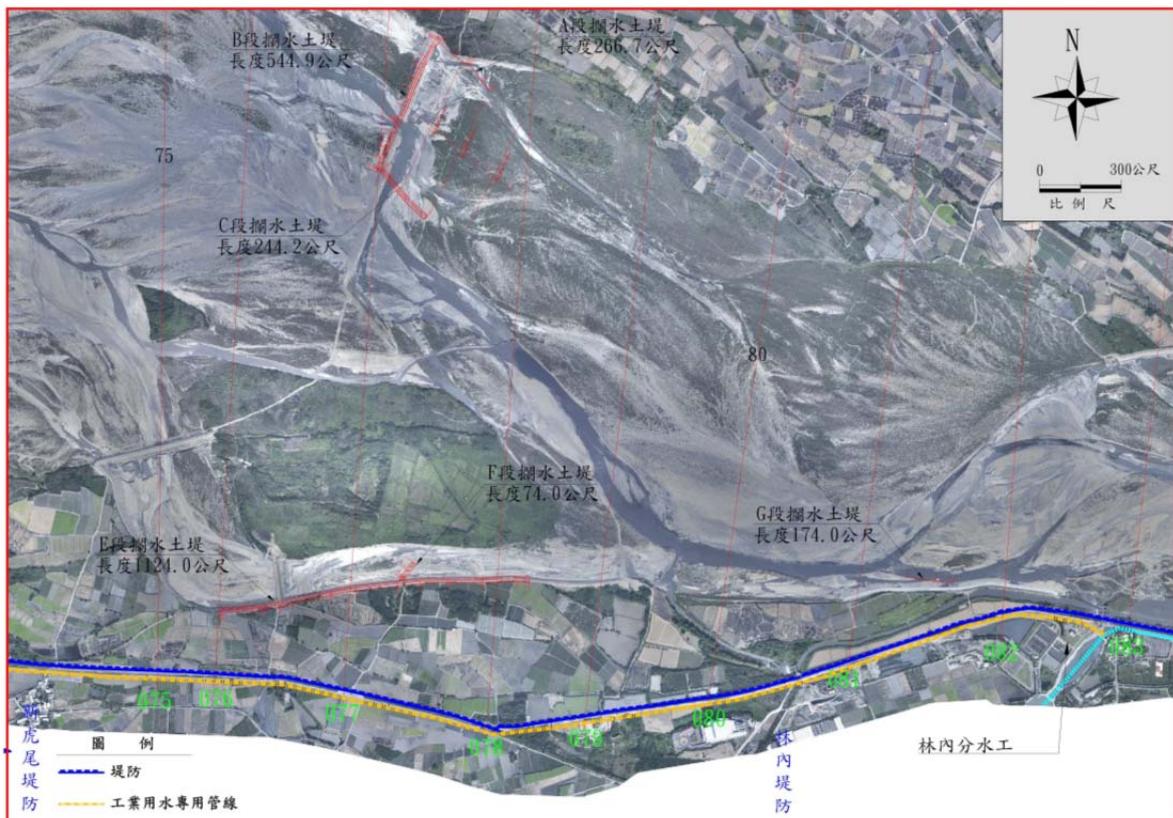
圖 5-36 103 年濁水溪河槽地下水補注簡易設施平面佈置圖

本簡易設施施作方式一般利用河道整理後剩餘土方興建臨時土堤，每逢颱風豪雨期間臨時土堤沖毀，惟因補注成效良好，故每年皆編列經費施作，其中 103 年興建 A~G 段攔水土堤約 2,428 公尺，工程平面佈置如圖 5-36 所示。

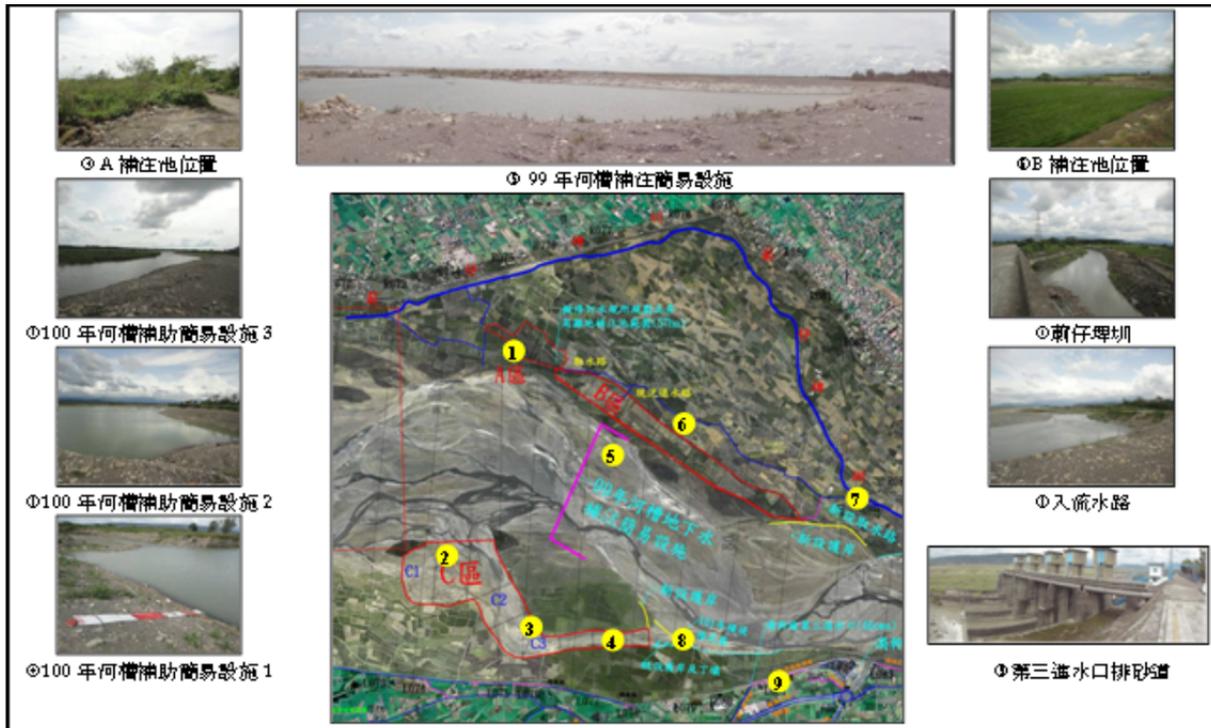
圖 5-37 濁水溪高灘地地下水補注池(A、B、C 區)基地位置圖

該計畫亦擇定濁水溪沖積扇地下水補注工作，以期達成「增加地下水補注，涵養地下水環境」、「紓緩地層下陷，落實國土保育」之設定目標，規劃方案延續民國100年濁水溪地下水補注工程計畫，後續地下水補注設施規劃與調查、設計及設置、功能維護及成效監控以「濁水溪河槽地下水補注簡易設施(斷面77主河道土堤)」

及「濁水溪北岸高灘地下水補注池(A、B、C池)」，位置如圖 5-37 所示。

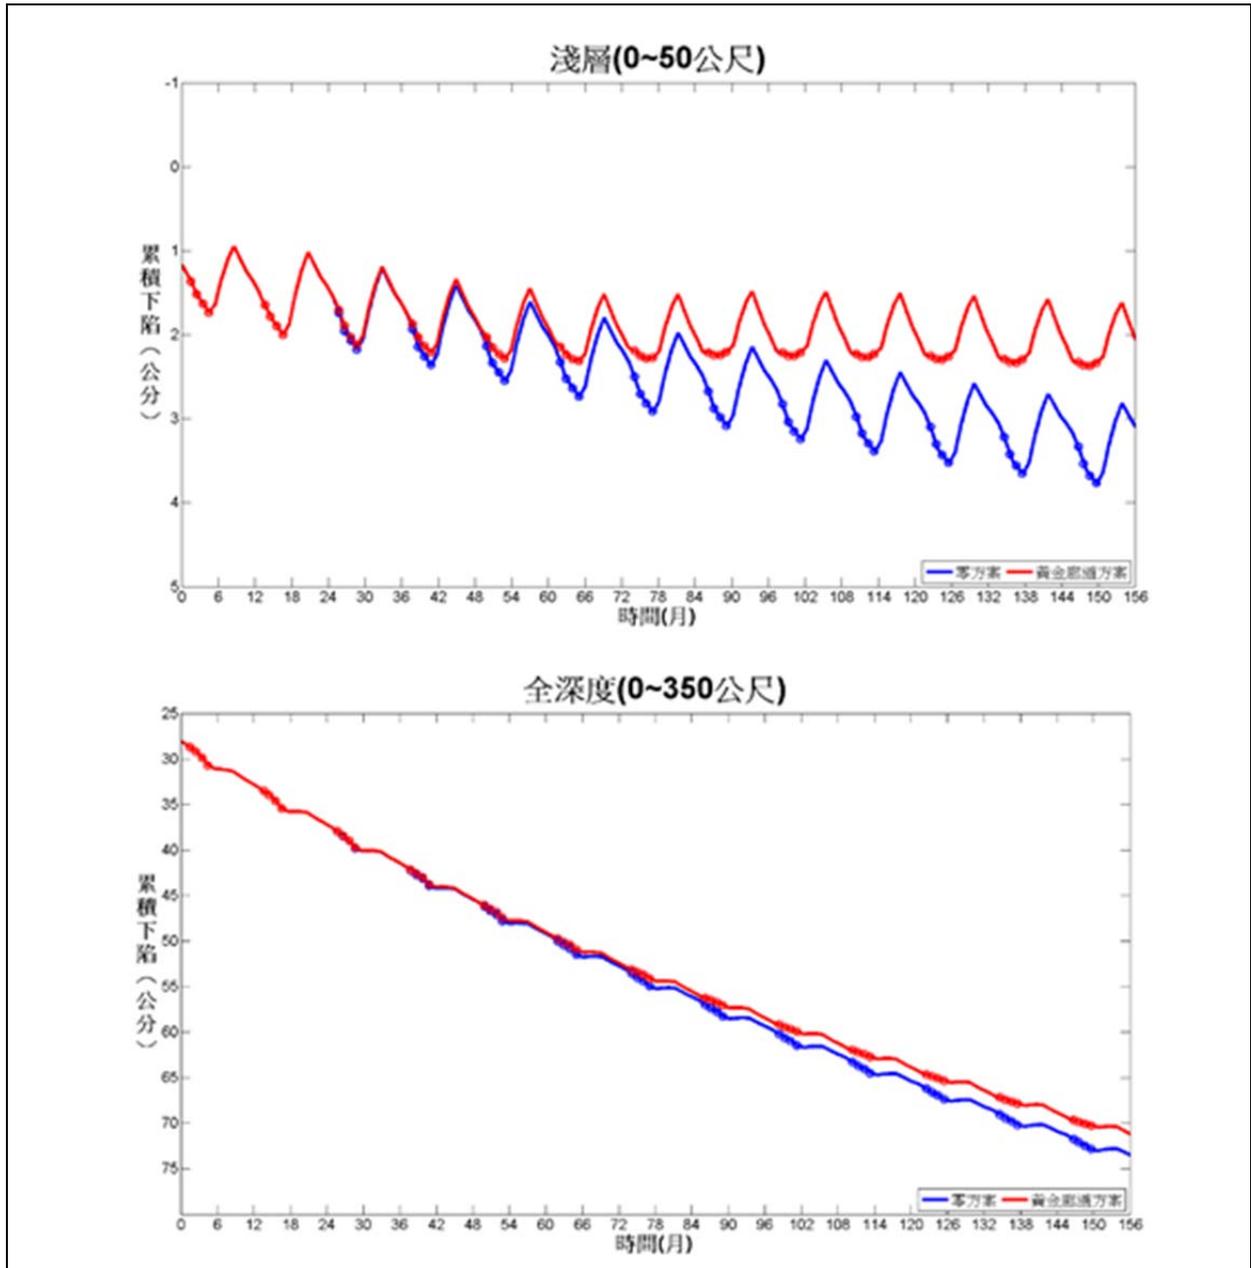
圖 5-39 黃金廊道新方案水井停抽對台 78 跨交處之地陷影響

以減抽雲林新虎尾溪以南高鐵沿線水稻轉旱作之地下水為評估基準，停抽水量以第一含水層為主，其地層下陷之減緩效益較小。於台 78 線跨交處枯水期間之平均下陷速率變化(相對於零方案)如圖 5-39 所示，圖中顯示，黃金廊道新方案停抽第一含水層之水量後，雖對跨交處全深度之地層下陷減緩效益不大，惟可有效減緩淺層枯水期之下陷速率，可進一步改善高鐵基樁之負摩擦力問題。

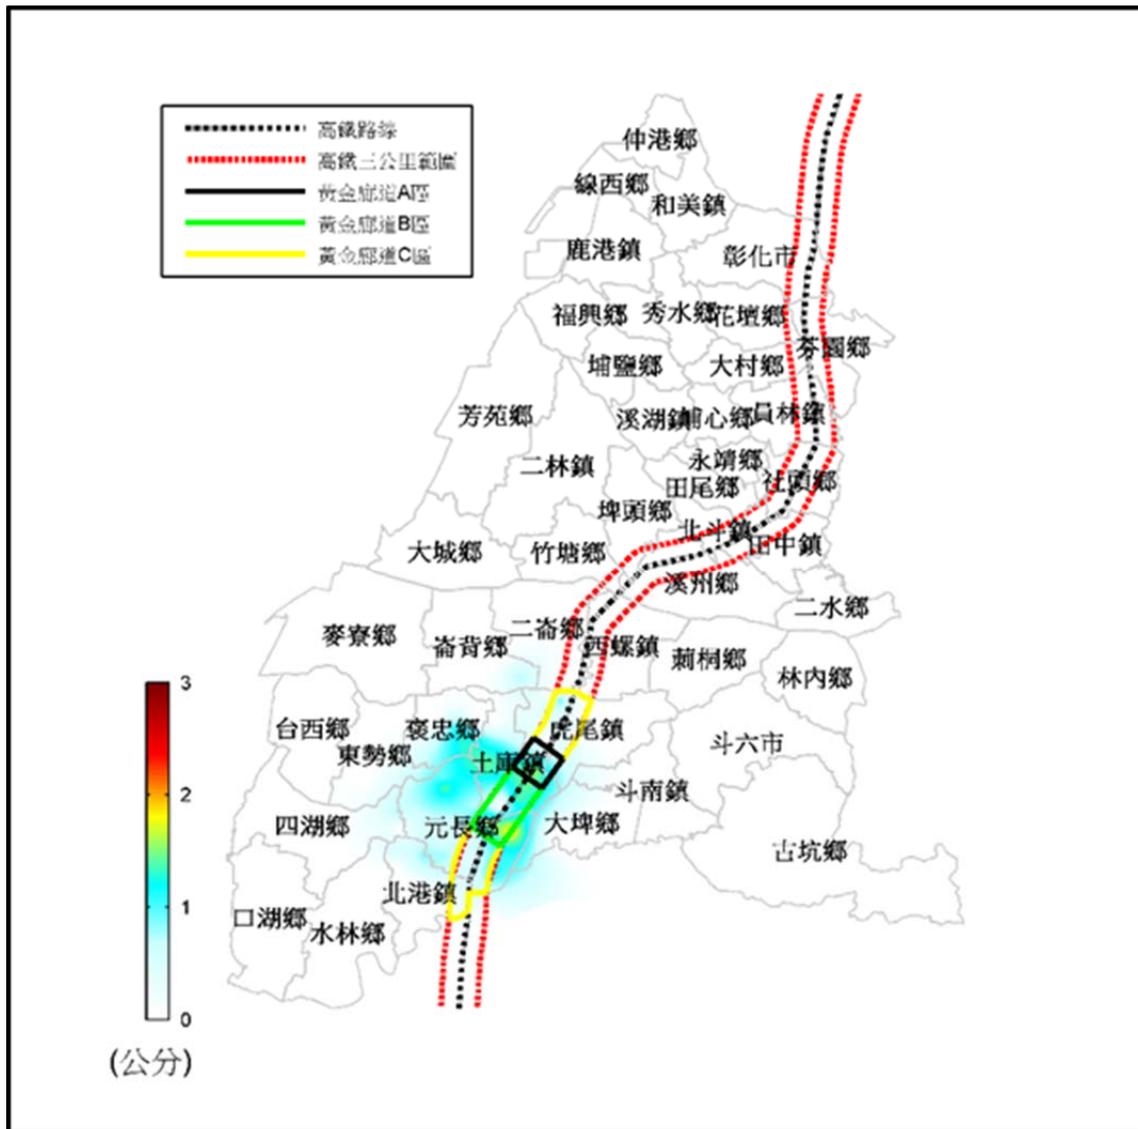
圖 5-40 水井實際停抽之下陷減緩量(112 年)

100 年至 104 年水井實際減停抽水，雲彰地區於 112 年下陷速率平均可減緩 0.17 公分/年；高鐵沿線地區下陷速率變化平均可減緩 0.41 公分/年，顯示至 104 年行動計畫水井處置後雲彰地區之地層下陷減緩趨勢已慢慢彰顯。另由地層下陷減緩量分布圖(如圖 5-40)可知，下陷主要減緩區域為雲林地區元長及元長地區，最大減緩量約為 1.9 公分。

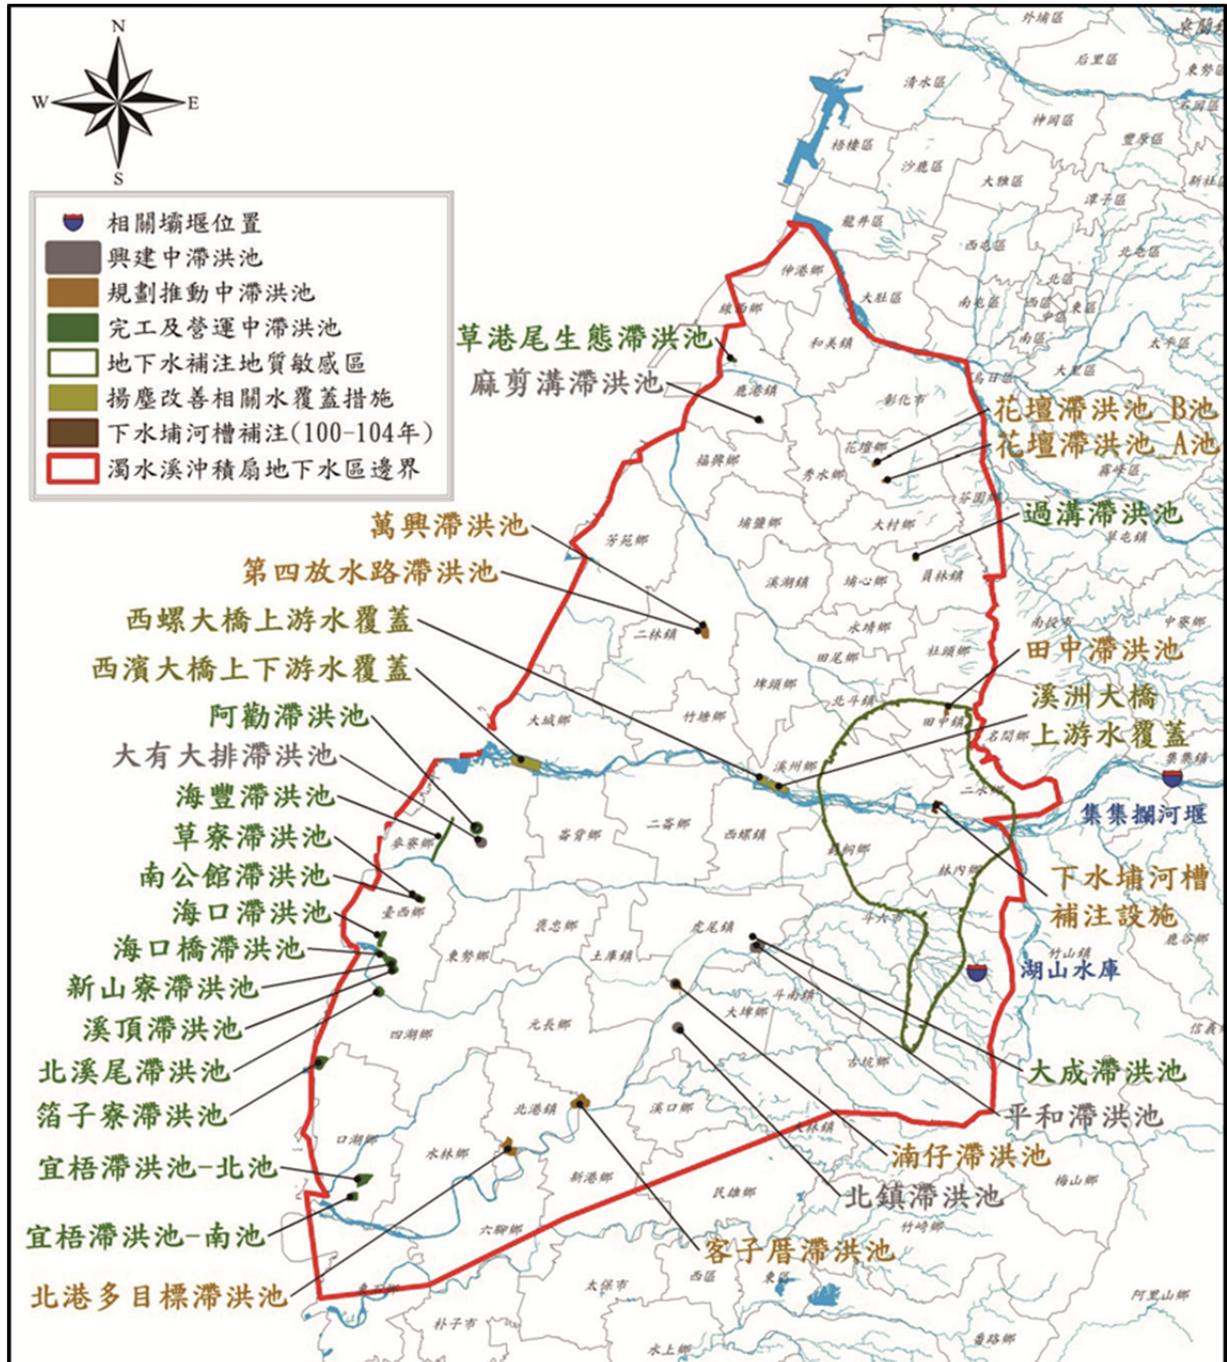
圖 5-43 濁水溪沖積扇可提供地下水補注功能之設施分布圖

依據民國 107 年現地操作情形與水位實測資料推估結果，顯示圖 5-43 可提供的補注量約達 1.04 億噸，對於地下水資源情勢較為緊張的彰雲地區而言，無疑是注入一股活水。本年度預計於濁水溪鄰近溪洲、林內之河段(如圖 5-44)設置臨時性的地下水補注設施，規劃採用揚塵防制水覆蓋之方式配合河道疏濬工作，以延長地面水滯留的時間與增加地下水入滲補注量的可能性。整體而言，藉由前述多目標的規劃與方案的操作，應可確實發揮地下水補注的功能，並可在有限經費、土地、水源等條件下增加地區地下水之補注量。

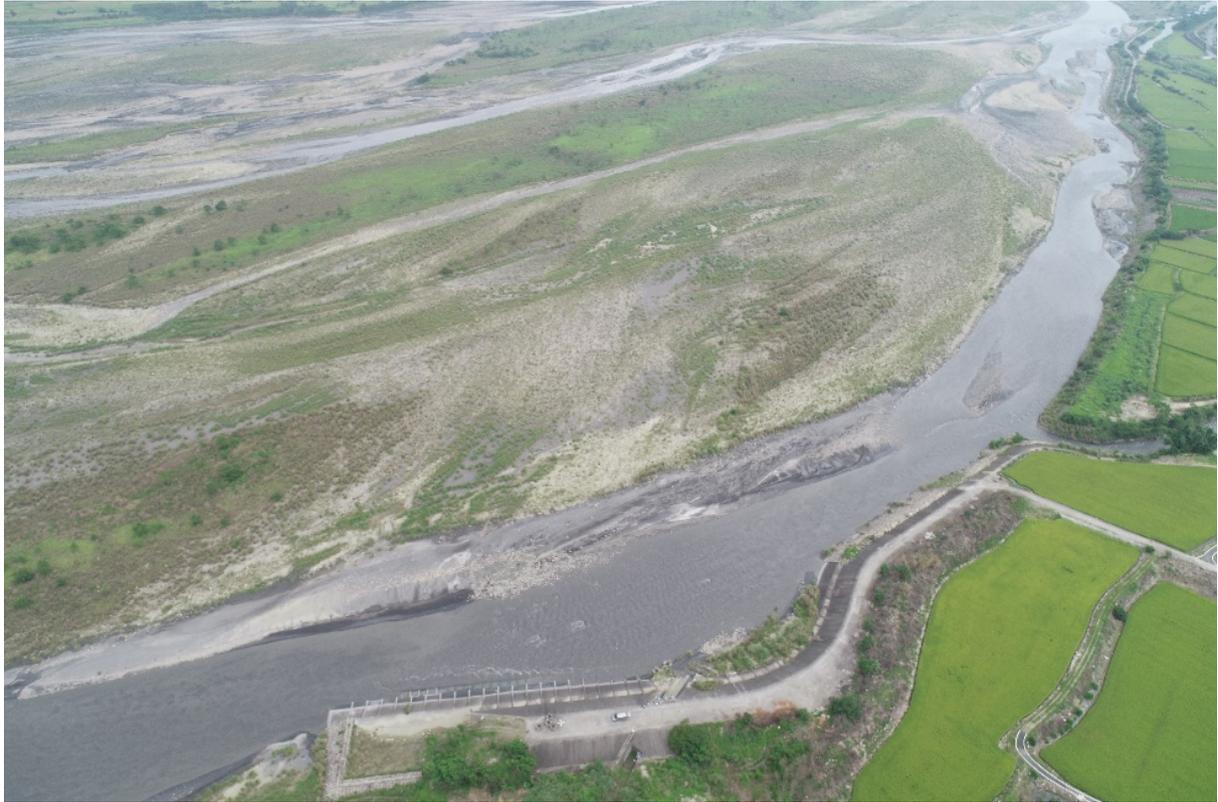
圖 5-44 108 年度濁水溪河槽地下水補注設施規劃推動地點空照圖

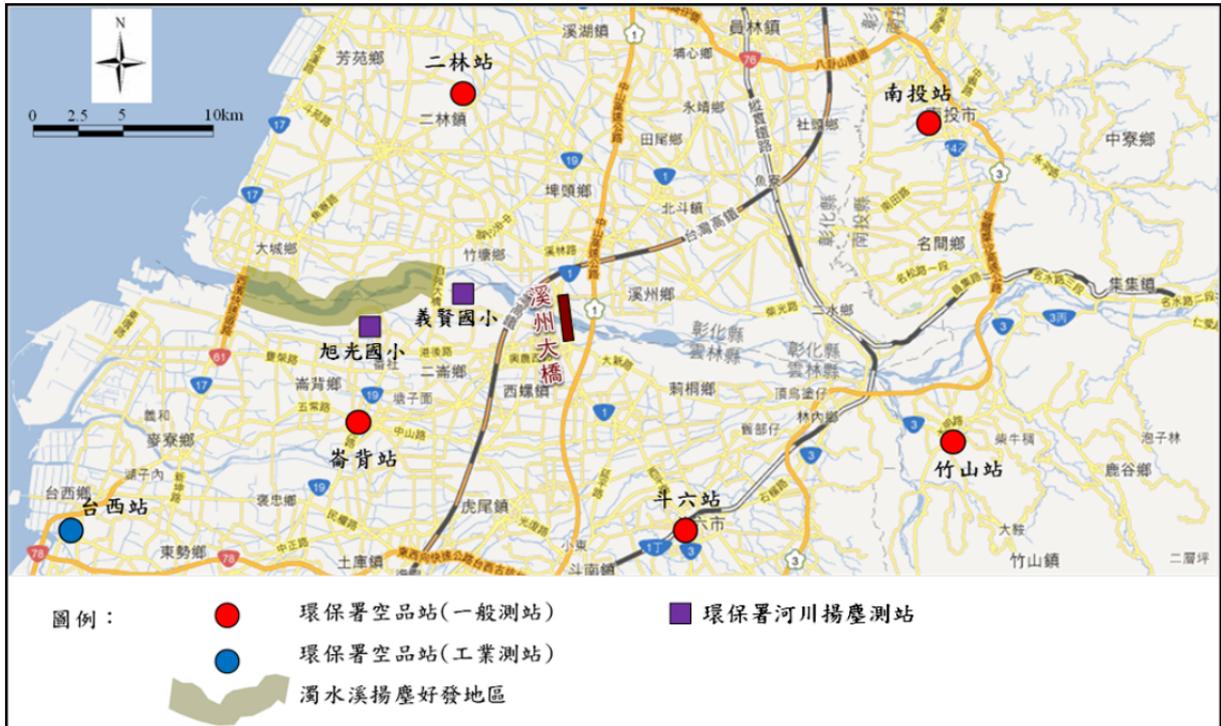
圖 5-45 環保署空氣品質監測站與濁水溪揚塵好發地區之相對位置圖

揚塵觀測以量測懸浮微粒 PM_{10} 為主，依據行政院環境保護署 101.5.14 環署空字第 1010038913 號令修正發布之「空氣品質標準」規範，日平均 PM_{10} 標準值為每立方公尺不得超過 $125\mu g/m^3$ 。依據環保署歷年空氣品質監測資料，統計各月份發生揚塵事件日數顯示，河川揚塵主要發生於 10 月至翌年 3 月，東北季風盛行季節。以濁水河流域周邊測站崙背測站而言，統計揚塵好發季節 11~1 月懸浮微粒 PM_{10} 月平

均值均超過 $76\mu\text{g}/\text{m}^3$ ，最高 3 個月平均達 $109\mu\text{g}/\text{m}^3$ ，而非好發季節 6~8 月之月平均值則均不超過 $37\mu\text{g}/\text{m}^3$ 。

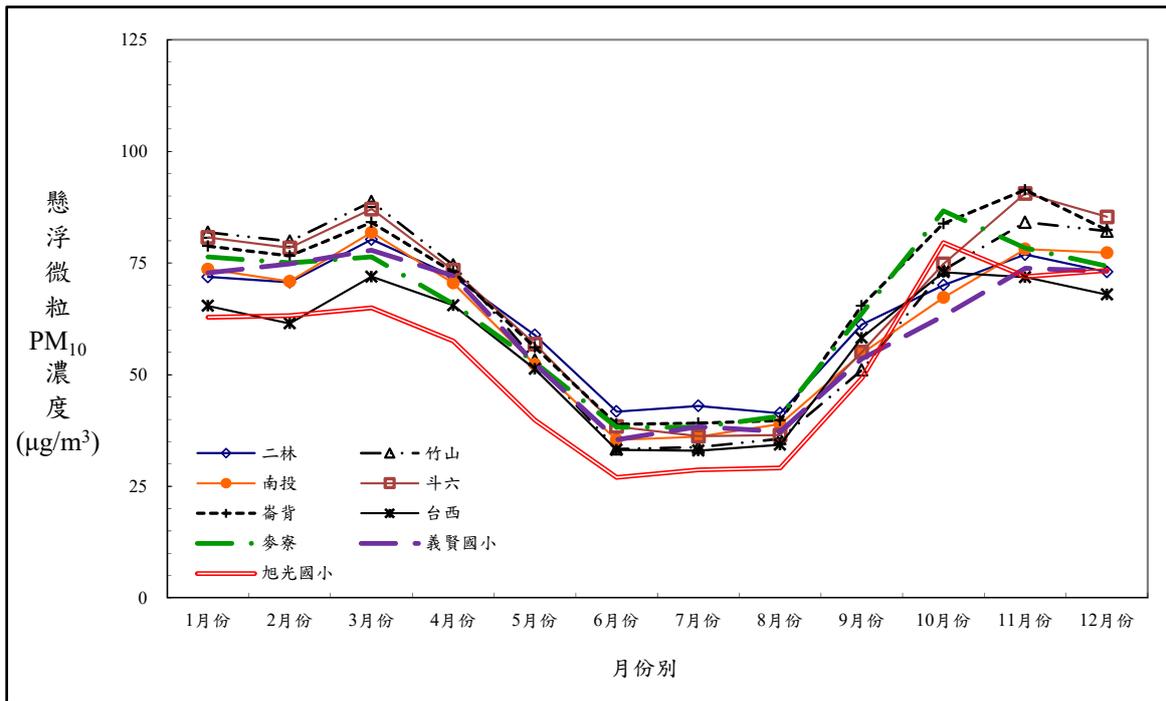
圖 5-46 計畫區懸浮微粒 PM₁₀ 各月份平均濃度變化趨勢

根據環保署 6 處自動監測站 PM_{10} 各月平均濃度顯示(如圖 5-46)，每年 6~8 月份 PM_{10} 濃度為最低；而每年 1~3 月份及 11~12 月份之 PM_{10} 濃度皆呈現偏高情形。6 處測站中二林及南投兩處測站位於濁水溪右岸，惟 PM_{10} 濃度變化趨勢與濁水溪左岸之 4 處測站一致，顯示濁水溪兩岸於東北季風來臨之 11 月至翌年 3 月間均受到懸浮微粒之影響，尤以 11 月及 3 月濃度更甚。於 11 月的時候受影響最為顯著的依序為斗六、崙背及竹山；其次為南投與二林，最低者為台西測站；而 3 月份的時候影響最為顯著依序為竹山、斗六及崙背；其次為南投與二林，最低者亦為台西測站。顯示 10~3 月東北季風盛行時受影響較嚴重地區皆位於左岸(即為濁水溪南側)。

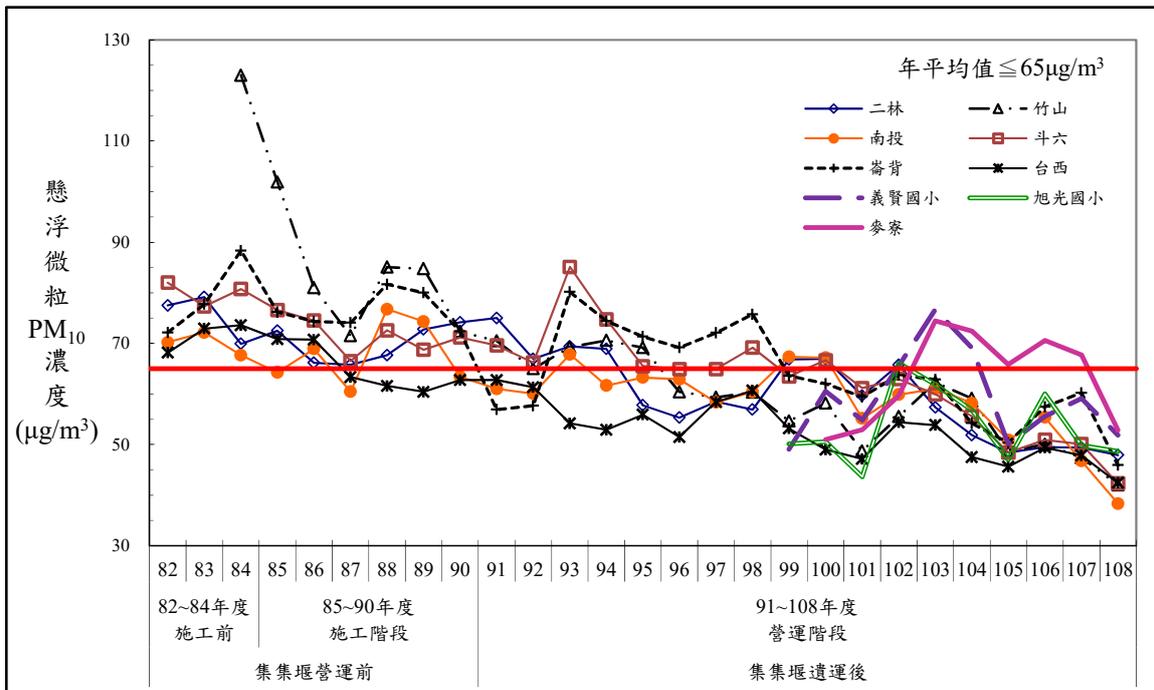
圖 5-47 計畫區懸浮微粒 PM₁₀ 年平均濃度變化趨勢

另分析各測站歷年平均濃度值如圖 5-47，整體年平均濃度大致呈現改善的現象，歷年平均濃度為 43~123(µg/m³)，本年度平均濃度為 42~53(µg/m³)，其最高值位於麥寮測站。

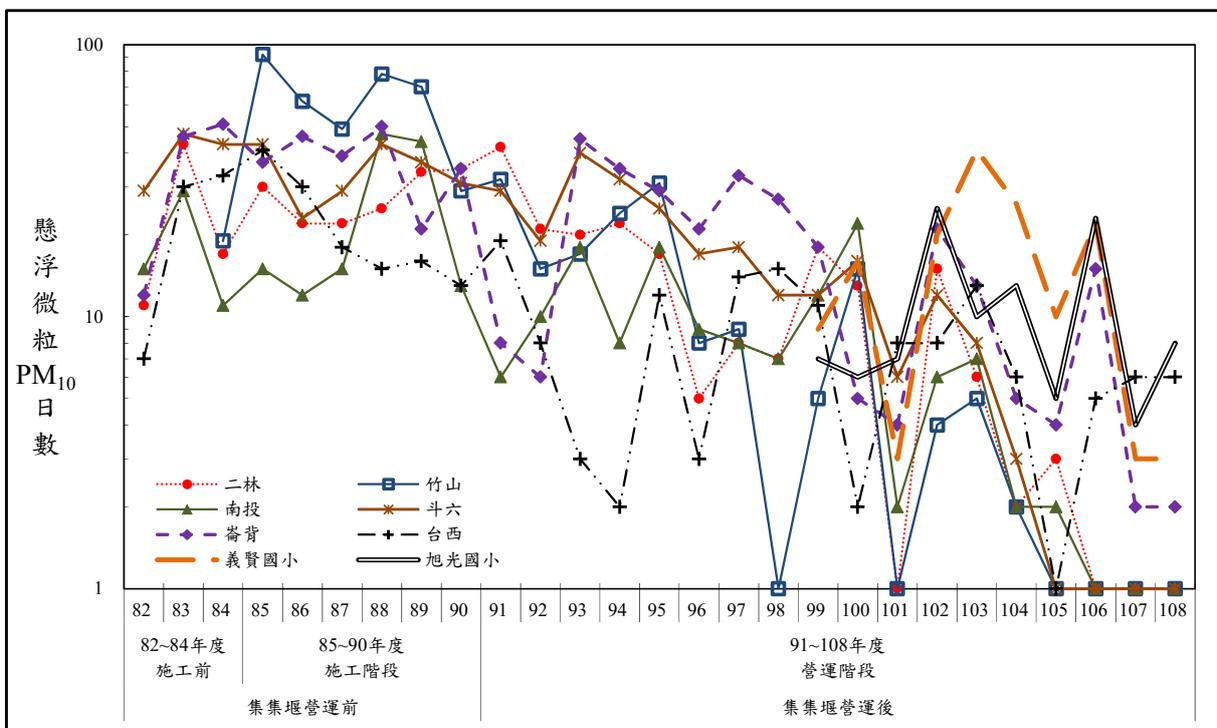
圖 5-48 歷年各測站懸浮微粒 PM_{10} 日平均值 $>125\mu\text{g}/\text{m}^3$ 統計

此外，統計計畫區各測站歷年懸浮微粒日平均值大於 $125\mu\text{g}/\text{m}^3$ 之天數以及小時值大於 $150\mu\text{g}/\text{m}^3$ 之小時數，其逐年變化情形如圖 5-48 及圖 5-49 所示，整體而言其發生量逐年減低之趨勢。由環保署於二崙鄉設置之揚塵監測站-旭光國小及義賢國小，以每年 2~4 月份及 10~12 月份之 PM_{10} 濃度呈現偏高情形，歷年年平均值濃度顯示得知，因 100 年度降雨量減少或降雨不均等氣候影響，造成當年度之懸浮微粒測值升高，惟仍未超出年平均值 $65\mu\text{g}/\text{m}^3$ 。另 102 年度受蘇力、西馬隆、潭美及康芮等颱風接續襲台，造成濁水溪下游河川裸露地增加，加上東北季風增強影響，致揚塵情況較嚴重。揚塵面積自 103 年起呈逐年下降趨勢，易致揚塵面積由 103 年 1,200 公頃降至 105 年 800 公頃，惟因 106 年 6 月初豪雨，造成中高灘地土沙沖刷至下游，使河床裸露面積增加。又受 106 年 10 月卡努、蘭恩及蘇拉等颱風外圍環流與東北季風共伴效應影響，106 年各測站皆較 105 年增加(如表 5-8)，106 年濁水溪發生 59 次河川揚塵事件日，因此汛期後須立即進行各項揚塵防制措施，才能有效減少河川揚塵問題。

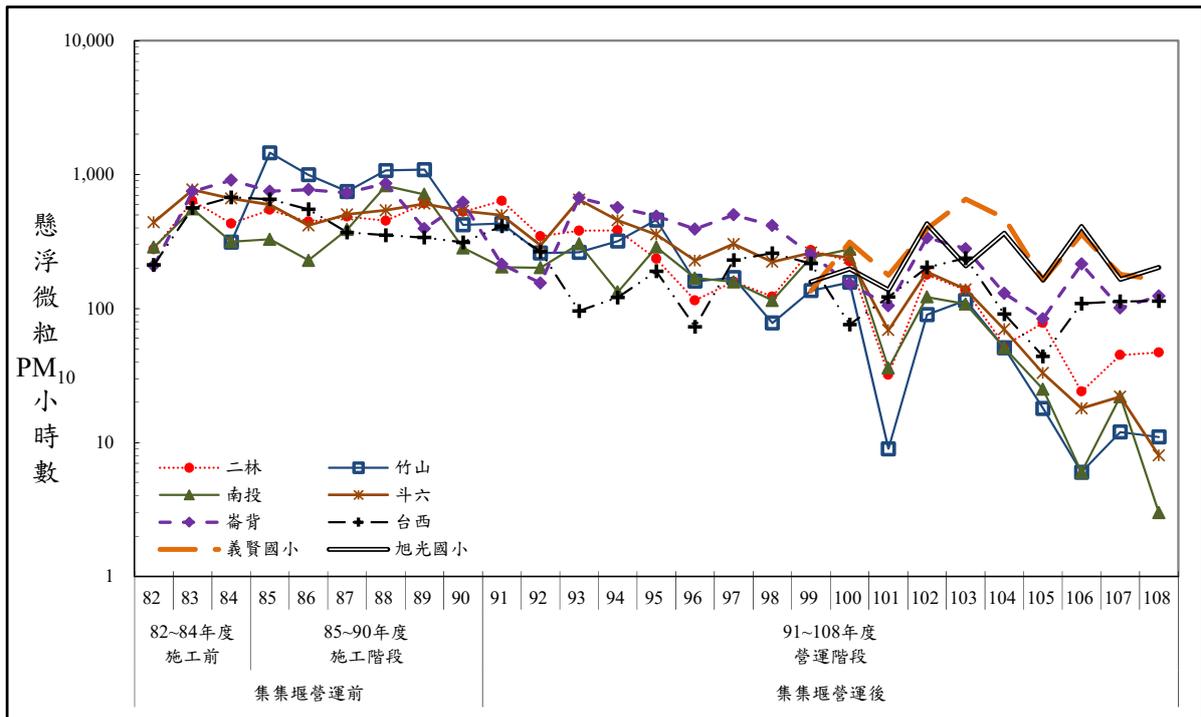
圖 5-49 歷年各測站懸浮微粒 PM₁₀ 小時值>150µg/m³ 統計

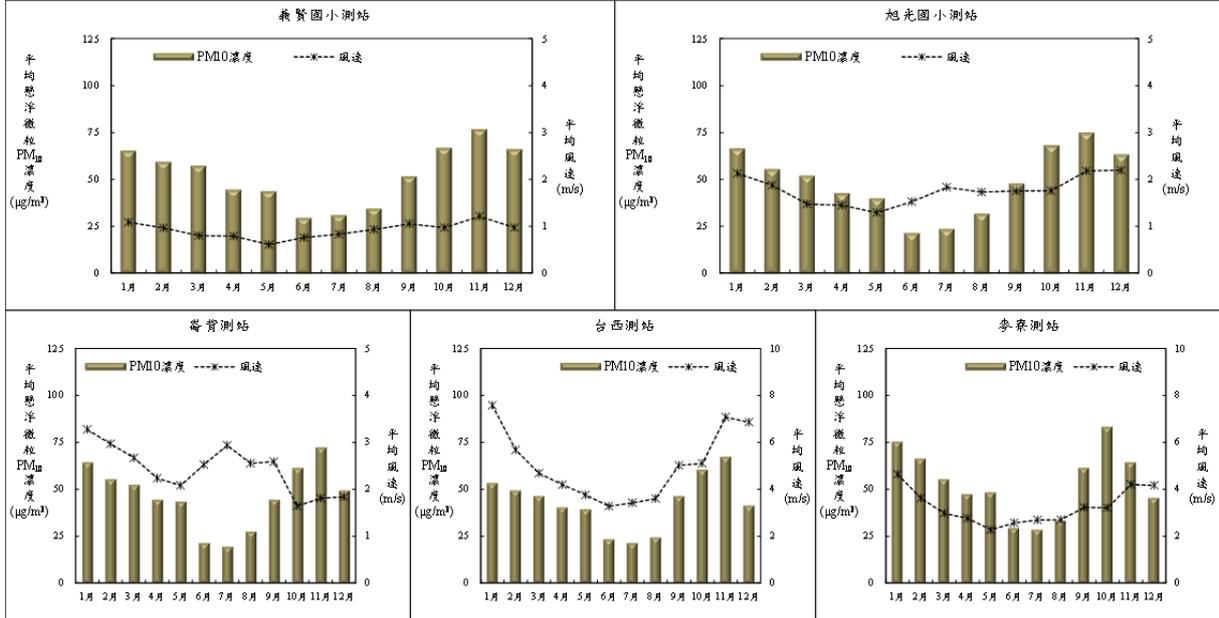
圖 5-52 懸浮微粒 PM₁₀ 濃度與平均風速比較

段之義賢國小、旭光國小、崙背、台西及麥寮測站之風速對懸浮微粒濃度之狀況影響進行分析(詳圖 5-52)。其說明如下：

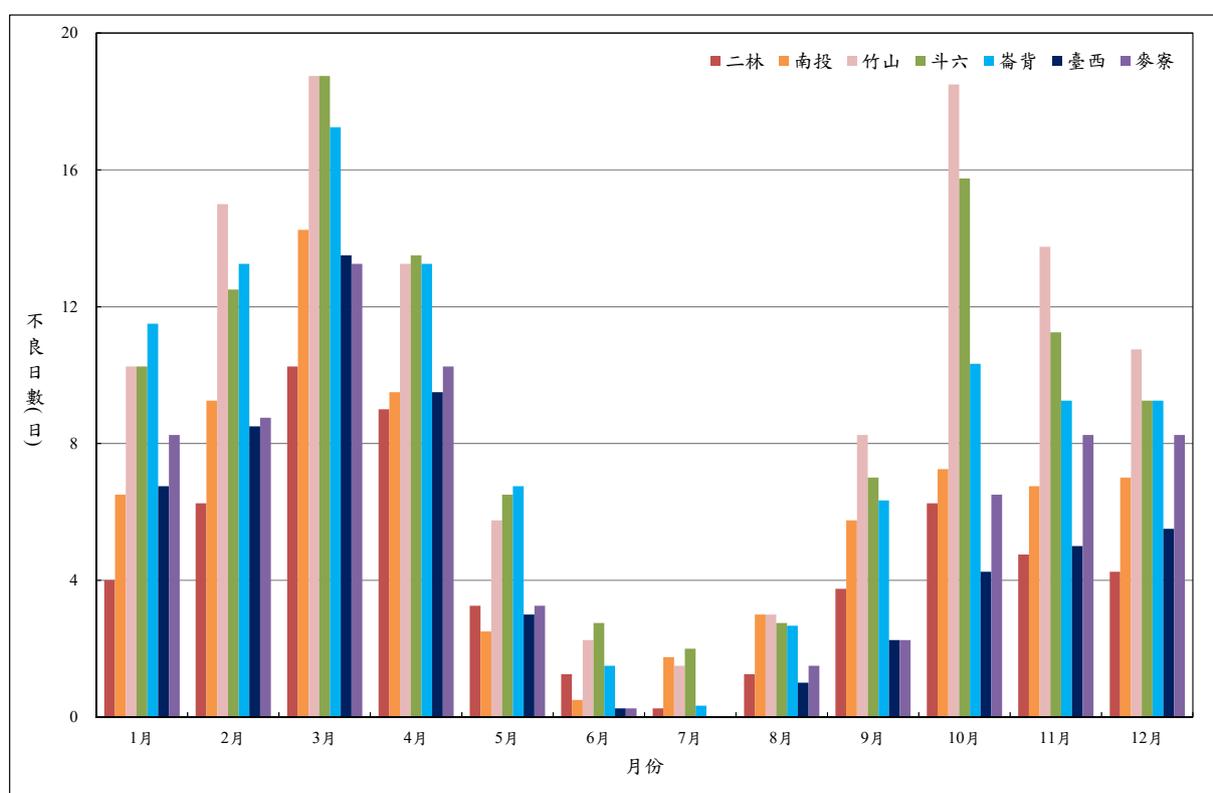
圖 5-53 近年逐月 AQI>100(細懸浮微粒)不良日數

環保署公告當空氣品質指標 AQI>100(PM_{2.5}>35µg/m³)時達一級空品惡化標準，代表當日空氣品質不良，可能對敏感族群不健康，整理近年之 AQI>100 空品不良日數如圖 5-53 所示，內陸地區(斗六、崙背)污染情形明顯較沿海地區(台西、麥寮)嚴重。1~4、10~12 月為 PM_{2.5} 空品不良高峰期，以高壓迴流及一般冬季等典型高污染天氣型態為主；而 5~9 月則受西南季風及太平洋副高壓影響，平均風速快且易降

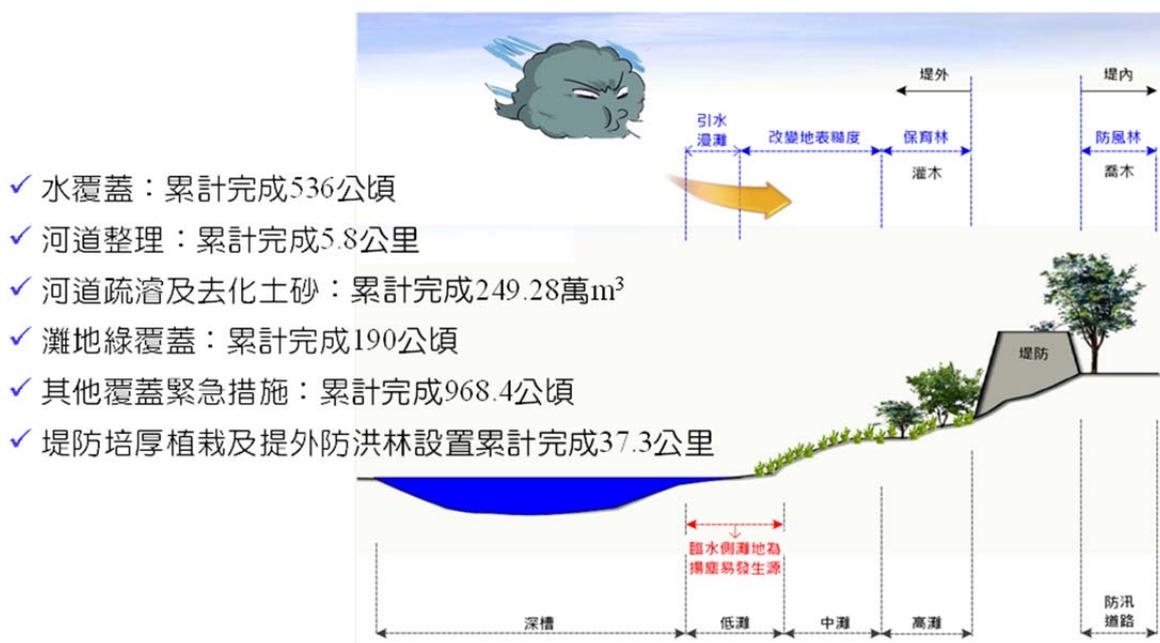
圖 5-59 濁水溪揚塵防制措施

上游，裸露地區域集中於第一～三區，裸露地面積最高為第二區 213.6 公頃，其次為第一區 132.3 公頃，顯示上游區段第四區～第五區裸露地降低。本年度第 3 季濁水溪裸露地變化如圖 5-58 所示，目前裸露地面積約 544 公頃，成為東北季風吹往雲林縣的揚塵沙源。為降低該地區揚塵情形，水利單位於中沙大橋至麥寮出海口間陸續增加施設水覆蓋(蓄水池塘、河道整理、移除砂源)、疏濬、綠覆蓋(植草、堤前土方培厚植栽、堤外防洪林帶)及其他覆蓋(稻草鋪蓋、簡易灑水系統、三仙膠噴灑、堤前便道級配鋪設、直立式防塵網、水車加強灑水)等揚塵改善措施，如圖 5-59 所示。

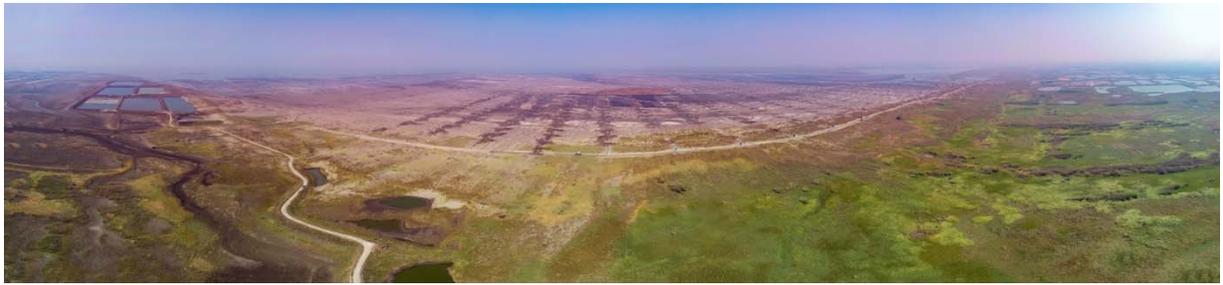
圖 5-60 麥寮出海口處之 200 公頃大沙洲抑制揚塵現況圖

草鋪設 0.4 公頃且試辦灌木植生、疏濬植生池佈設 1 公頃及現地植生 1 公頃；而 200 公頃大沙洲已完成水井打設、水線灑水、與綠覆植生等抑制揚塵(圖 5-60)，西濱大橋上下游的攔水土堤已蓄水，裸露的沙洲於水覆蓋潤濕後，風飛沙狀況趨緩，未來濁水溪疏濬及河道整理以營造、維持河道複式斷面為原則(圖 5-61)，深槽以水覆蓋方式浸潤裸露地，高灘地則持續長效型綠覆植生方式減少裸露地，並透過河川管理方式，鼓勵農民辦理轉作，進而達到減少揚塵功效(圖 5-62)。

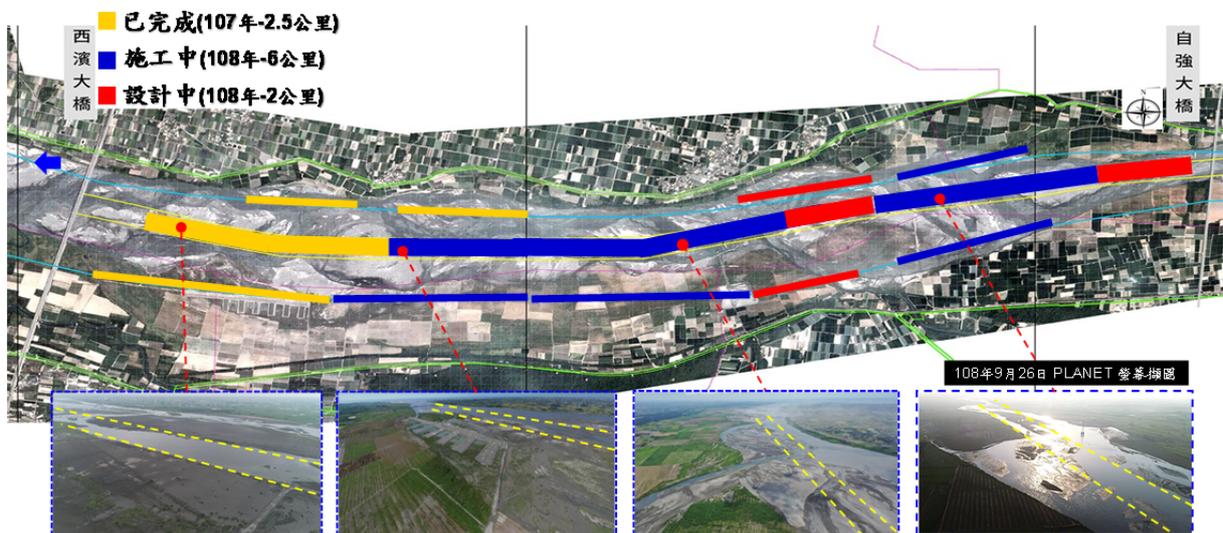
圖 5-61 複式斷面區位示意圖

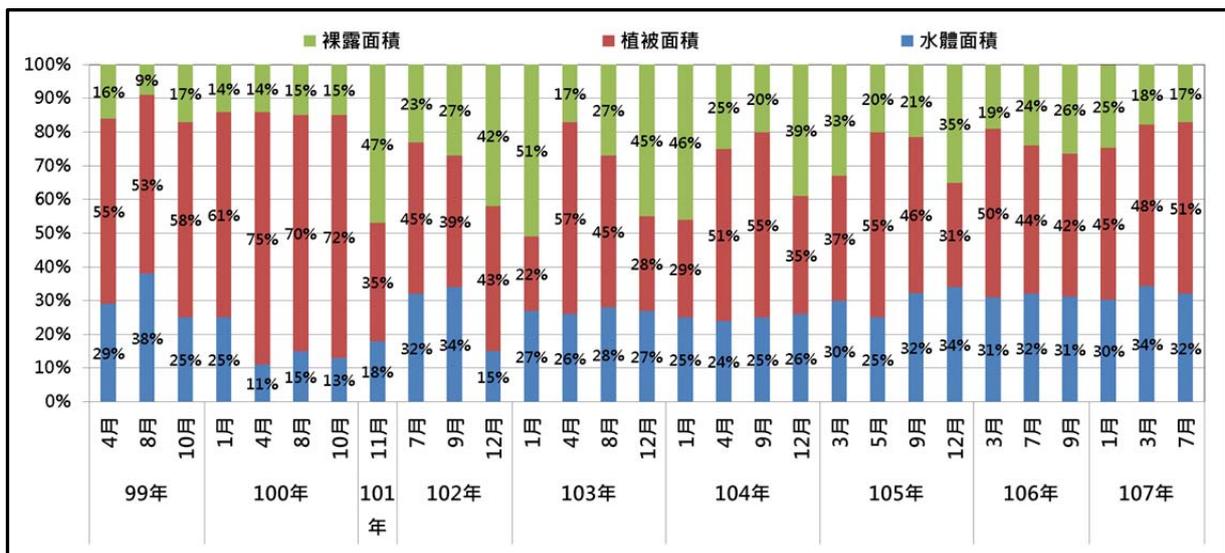
圖 5-63 歷年濁水溪裸露地、植被及水體面積百分比

由衛星空照圖資，判讀濁水溪流域裸露地、植被及水體之面積，計畫彙整 99~107 年間歷次判讀各物體面積百分比變化情形，並繪製如圖 5-63。顯示 99~100 年間，各次判釋結果中，裸露地面積比例約在 4%~17%之間，推測第四河川局歷年推動之改善工法，包括防風林、牧草種植、蓄水池塘設置等，確有其成效，可有效控制裸露地面積增加。
