五、空間水位變化

六、歷年相關計畫辦理情形

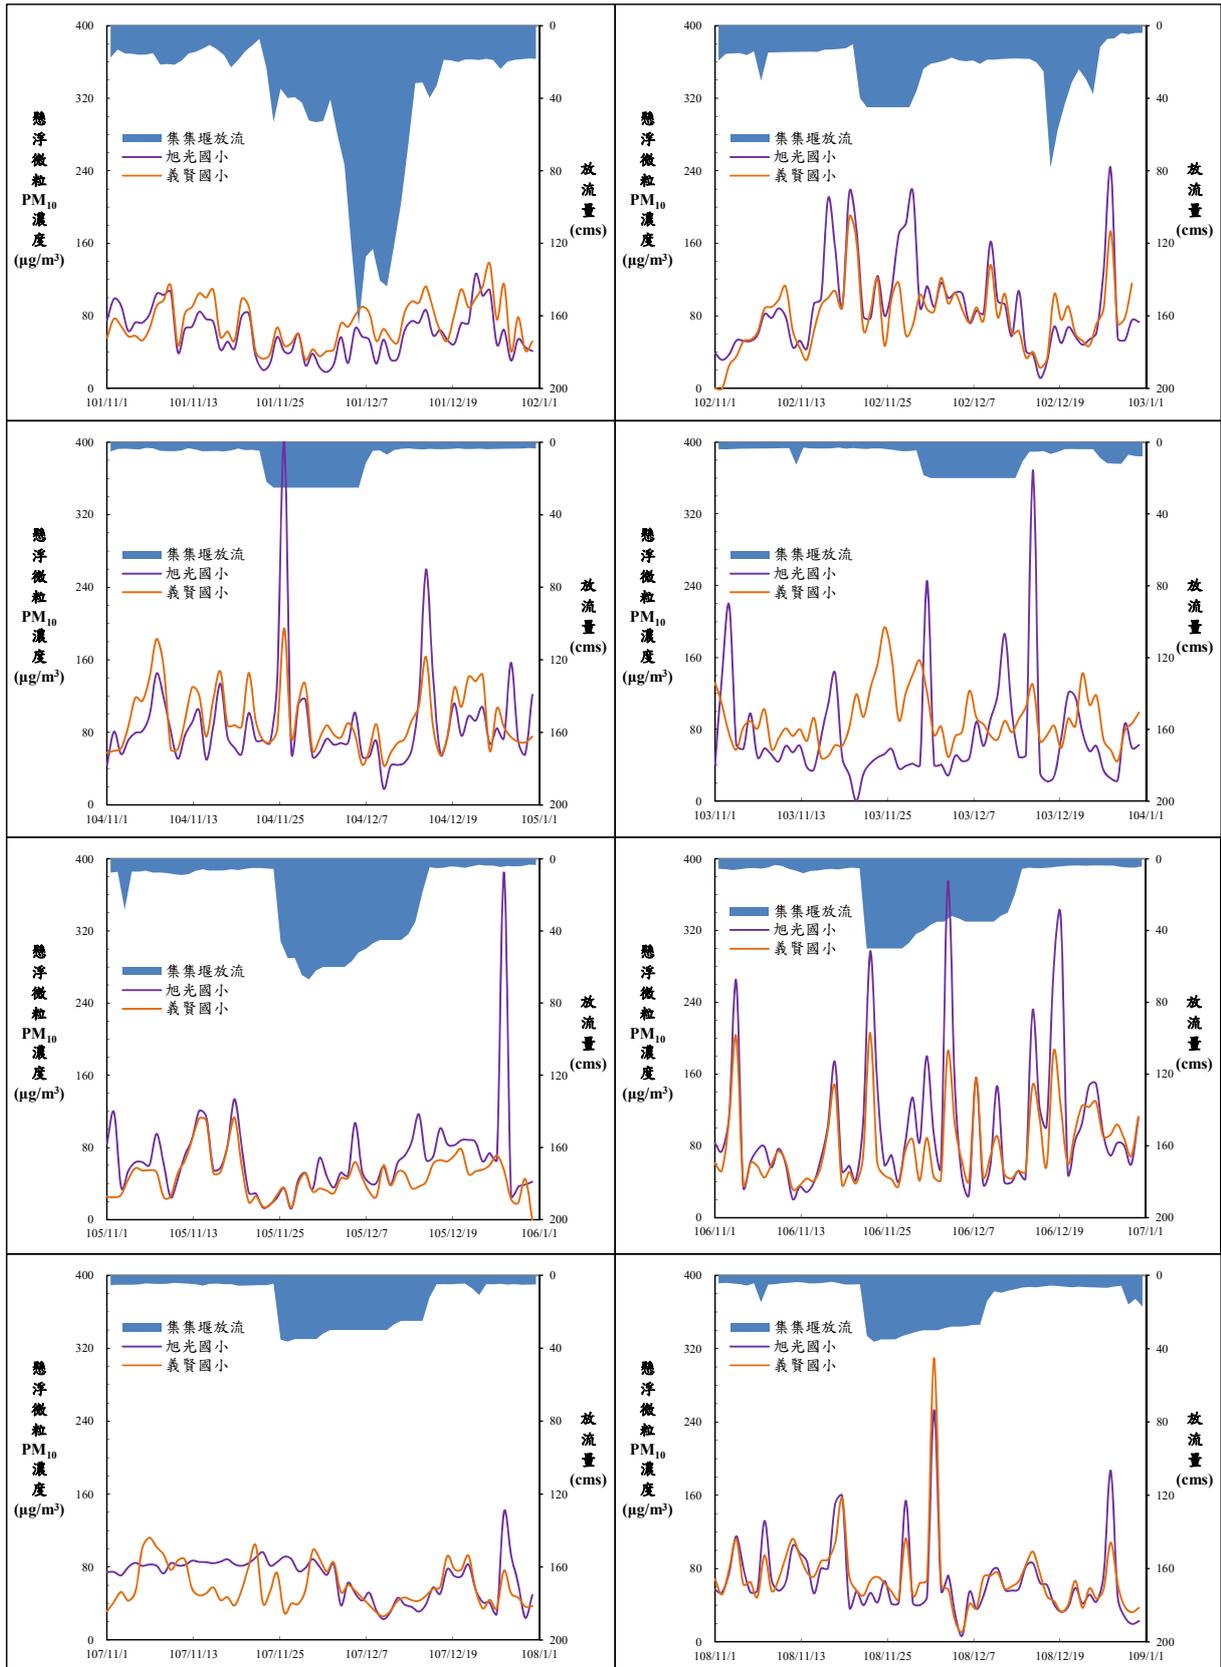
圖 5-66 集集堰放流量與揚塵變化

集集攔河堰於每年枯水期 11~12 月份均進行例行性歲修作業，此時全面放流，放流量達 30~60cms。整理近年濁水溪下游之旭光國小及義賢國小等環保署揚塵測站，如圖 5-66 所示。該圖顯示即使集集堰全面放流，受東北季風或颱風外圍環流影響，懸浮微粒(PM₁₀)濃度仍呈現偏高趨勢。

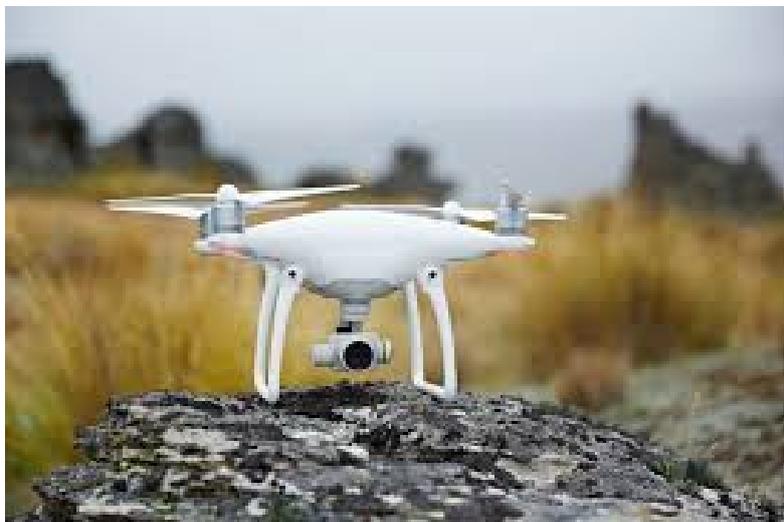
圖 6-1 Phantom 4 Pro 無人飛機載具系統

本計畫採用 Phantom 4 Pro 無人飛機載具系統(如圖 6-1)，設備規格如表 6-1。

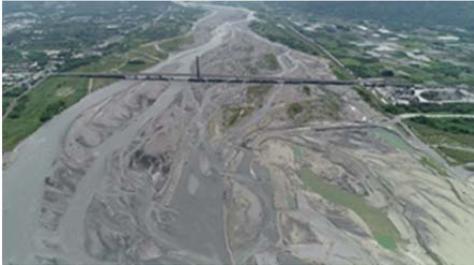
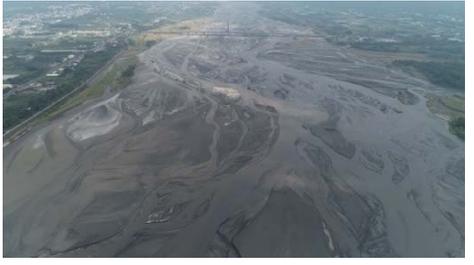
拍攝地點	拍攝成果比對說明
集鹿大橋	<p>鏡頭由堰頂橋往上游庫區之集鹿大橋飛行，俯視整個上游庫區部份，包括番子寮圍堤、南清水溝溪之新清瑞橋等。</p> <div style="display: flex; justify-content: space-around;"> <div style="text-align: center;">

<p>(108.10.30)</p> </div> </div> <p>拍攝當日未降雨，集鹿大橋流量為 116 cms，空氣指標AQI為24、風速為5km/h、能見度為16km。</p> <p>拍攝當日未降雨、集鹿大橋流量為 63.5 cms、空氣指標AQI為60、風速為8km/h、能見度為16km。</p>
堰頂橋	<p>鏡頭特寫為集集堰庫區操作樞紐-堰頂橋，接續高空依序南進水口、北進水口、溢洪道、排砂道、靜水池、魚道及護坦等相關附屬設施。受降水時空分布不均影響，流量變化大。</p> <div style="display: flex; justify-content: space-around;"> <div style="text-align: center;">

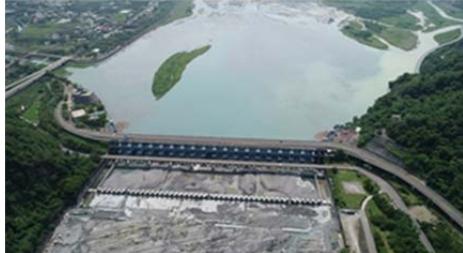
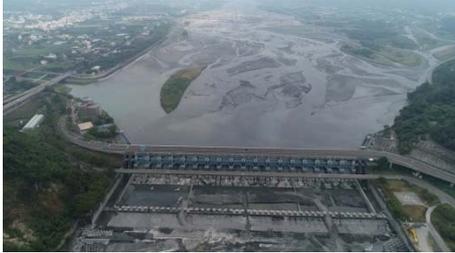
<p>(108.10.30)</p> </div> </div> <p>拍攝當日溢洪道放流量為0 cms、魚道放流量為0.73cms，空氣指標AQI為25、風速為4km/h、能見度為16km。</p> <p>拍攝當日溢洪道放流量為0cms、魚道放流量為1.24cms、空氣指標AQI為60、風速為8km/h、能見度為16km。</p>

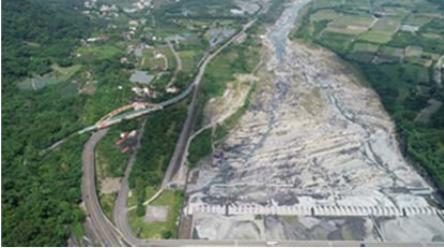
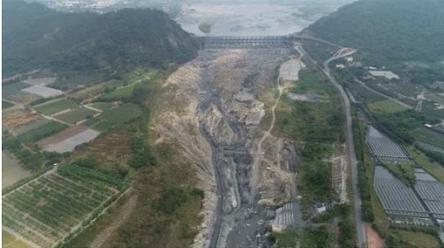
拍攝地點	拍攝成果比對說明
<p>下游河道 沖刷段</p>	<p>由堰頂橋至下游河道沖刷段，透過鏡頭清晰可見溪流下切作用使河溝逐漸向上延伸之褶皺及峽谷地貌，另可見富州堤防、北岸引水渠道、南岸引水渠道及南岸沉砂池等相關設施。</p> <div style="display: flex; justify-content: space-around;"> <div style="text-align: center;">

<p>(108.10.30)</p> </div> </div> <p>拍攝時未降雨，生態補充流量為 3.66cms、南岸取水量為 66.19cms。空氣指標AQI為25、懸浮微粒PM₁₀約為25μg/m³、細懸浮微粒PM_{2.5}約為6μg/m³、臭氧O₃約為30ppb，風速為4km/h、能見度為16km。</p> <p>拍攝當日未降雨，生態補充流量為 1.98cms、南岸取水量為 35.72cms。空氣指標AQI為60、懸浮微粒PM₁₀約為39μg/m³、細懸浮微粒PM_{2.5}約為18μg/m³，風速為 8km/h、能見度為16km。</p>
<p>名竹大橋</p>	<p>鏡頭為名竹大橋之河道分流變化與沿岸取排水情形，航線長度約 1.2 公里。</p> <div style="display: flex; justify-content: space-around;"> <div style="text-align: center;">

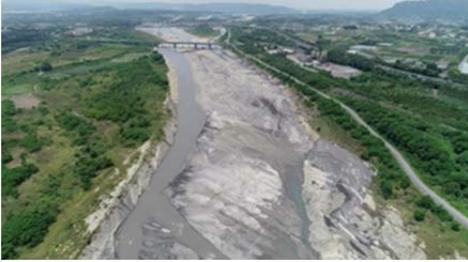
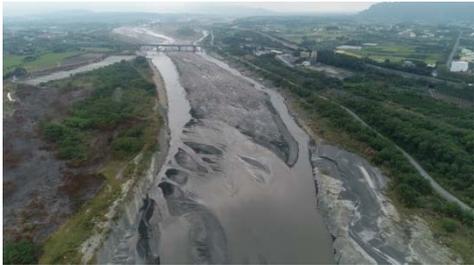
<p>(108.10.30)</p> </div> </div> <p>拍攝當日未降雨，空氣指標AQI為 24、懸浮微粒 PM₁₀ 約為 27μg/m³、細懸浮微粒PM_{2.5}約為 7μg/m³、臭氧O₃約為39ppb，風速為7km/h、能見度為16km。</p> <p>拍攝當日未降雨，空氣指標AQI為 60、懸浮微粒 PM₁₀ 約為 39μg/m³、細懸浮微粒PM_{2.5}約為 18μg/m³，風速為8km/h、能見度為16km。</p>

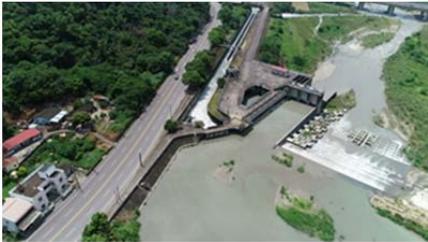
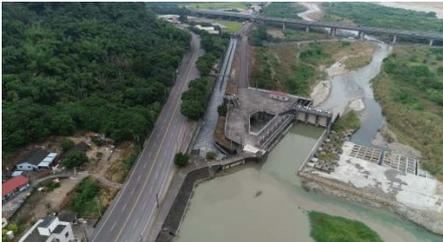
拍攝地點	拍攝成果比對說明	
<p>清水溪 斗六堰</p>	<p>該測站位於濁水溪與清水溪匯流處往上游兩公里，瞰視包括枋寮導水暗渠旁之斗六堰魚道及斗六大圳等取排水情形，航線長度約 4.3 公里。</p> <div style="display: flex; justify-content: space-around;"> <div data-bbox="419 506 847 748">

<p>(108.10.30)</p> </div> </div> <p>拍攝時未降雨，上游南雲大橋流量為25.91cms，部份溪水沿左岸導水路匯入斗六堰取水口。空氣指標AQI為29、懸浮微粒PM₁₀約為31μg/m³、細懸浮微粒PM_{2.5}約為13μg/m³、臭氧O₃約為50ppb，風速為14km/h、能見度為16km。</p> <p>拍攝時未降雨，上游南雲大橋流量為5.27cms，部份溪水沿左岸導水路匯入斗六堰取水口。空氣指標AQI為57、懸浮微粒PM₁₀約為16μg/m³、細懸浮微粒PM_{2.5}約為32μg/m³、臭氧O₃約為66ppb，風速為16km/h、能見度為16km。</p>	
<p>揚塵好發 區域 (自強大橋)</p>	<p>針對揚塵區域較嚴重地區之自強大橋，冬、春季乾旱季時水位降低，河床裸露高灘地，易受東北季風吹襲出現高濃度懸浮微粒，影響空氣品質，航線長度約 2.9 公里。</p> <div style="display: flex; justify-content: space-around;"> <div data-bbox="392 1335 863 1599">

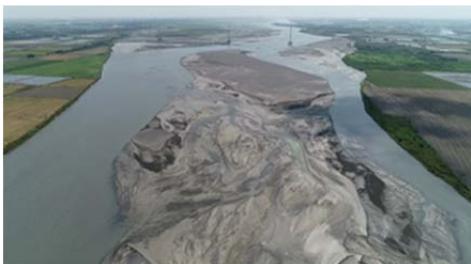
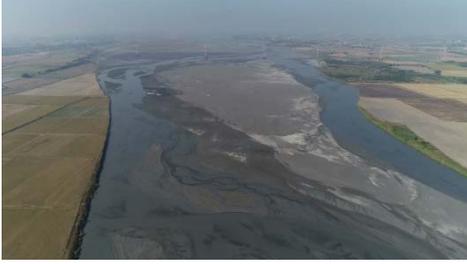
<p>(108.10.30)</p> </div> </div> <p>拍攝時低灘地栽種作物，兩岸植被良好。當日空氣指標AQI為40、懸浮微粒PM₁₀約為26μg/m³、細懸浮微粒PM_{2.5}約為16μg/m³、臭氧O₃約為39ppb，風速為18m/sec、風向為東、能見度為16km。</p> <p>拍攝時低灘地栽種作物，左岸植被良好。當日空氣指標AQI為141、懸浮微粒PM₁₀約為62μg/m³、細懸浮微粒PM_{2.5}約為109μg/m³、臭氧O₃約為26ppb，風速為7m/sec、風向為東南、能見度為16km。</p>

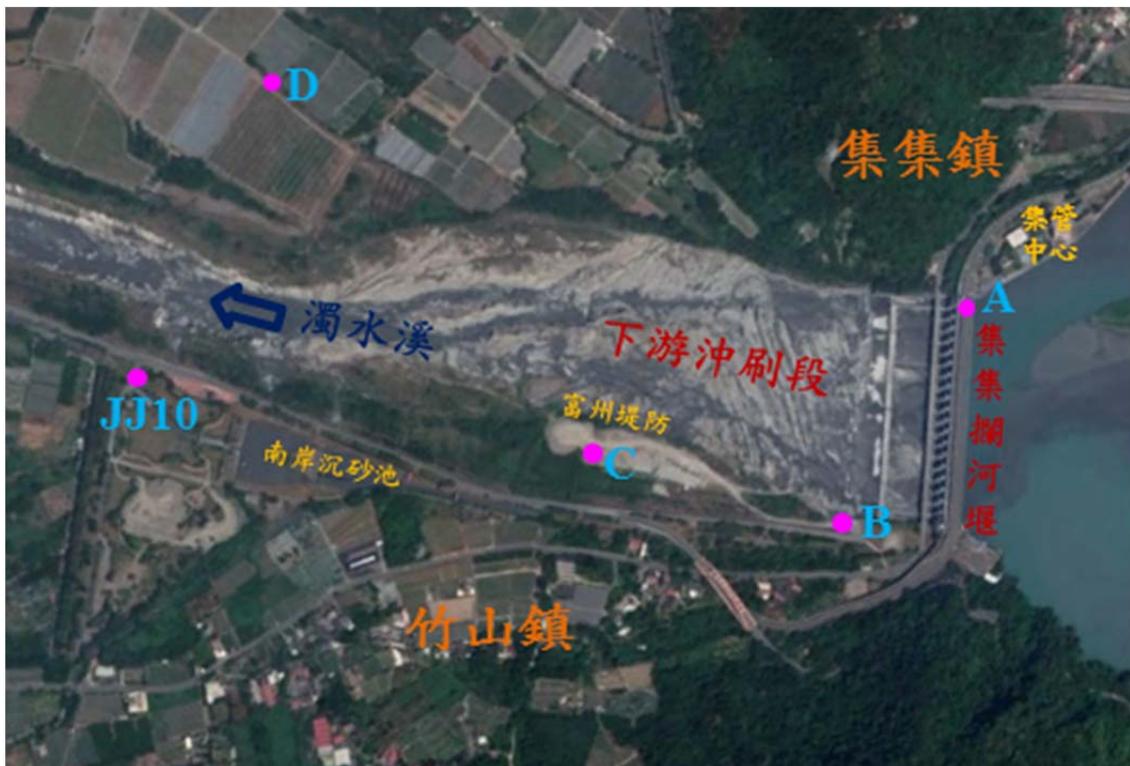
圖 6-3 集集下游河道沖刷段佈標控制點

為增強河道週邊及轄屬設施之可視化維護管理，針對集集堰下游河道沖刷段，以固定航線進行 UAV 空拍，並利用地面檢核點產製高解析影像，以影像處理軟體 Pix4D 建立該區域之正射影像與數值高程，掌握河道向源侵蝕變化情形。以像片編纂正射鑲嵌像片圖，於 108.06.26 設置地面控制點，以決定航攝像片上像點的地面位置，如圖 6-3 所示。

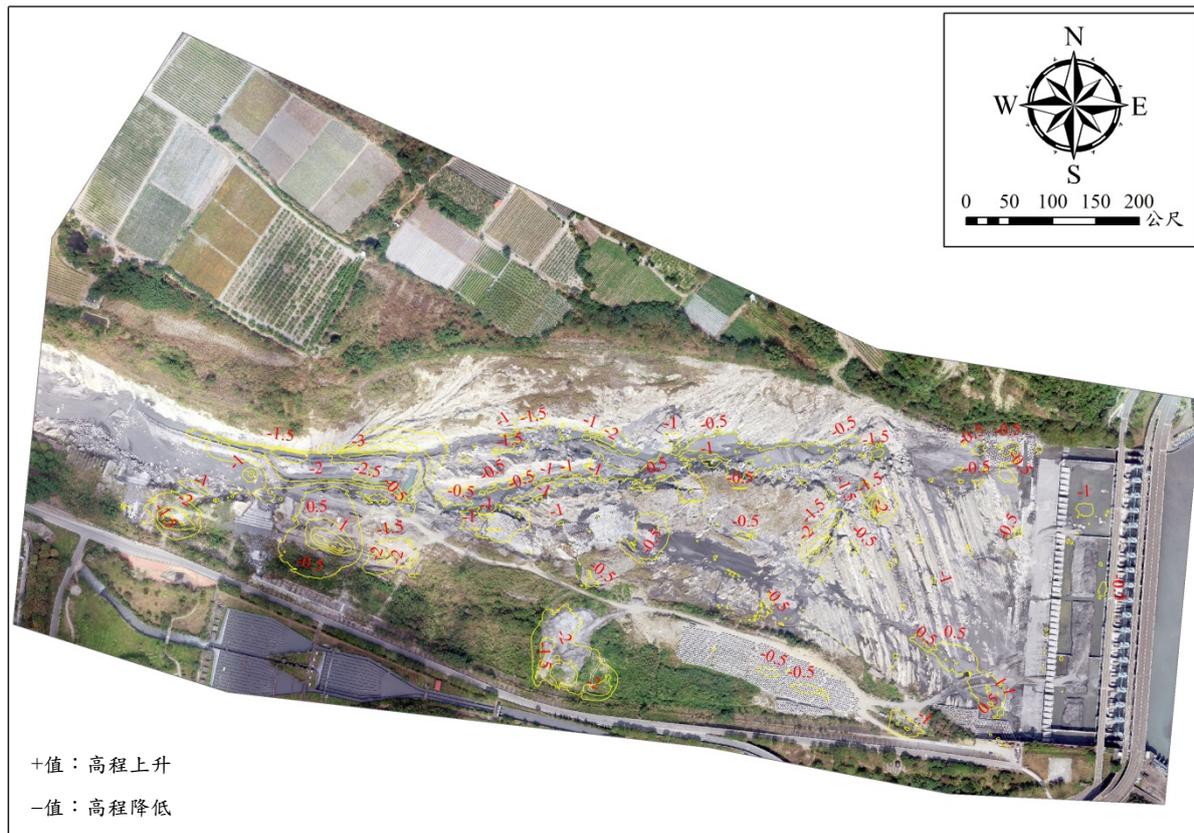
圖 6-4 集集下游河道沖刷段比較成果

集集攔河堰下游河道分別於 108 年 7 月 15 日(豐水期)及 108 年 10 月 30 日(枯水期)進行正射影像拍攝以及數值地形製作，茲將兩次製作地形成果套疊比較集集堰下游河道沖淤情形如圖 6-4 所示。

集集堰下游右側兩座靜水池於枯水期因泥砂淤積高度約 0.5~1 公尺；集集堰下游左岸高灘地因工程施作整地及現場製作鼎塊，因此地表高程約降低 0.5~2 公尺，再下游之退水路處亦有工程整地施作地表高程約降低約

0.5~2 公尺；集集堰下游右岸高灘地則無明顯變化；集集堰下游至南岸聯絡渠道退水路間之河道因河道沖刷、泥砂淤積或局部流路改變，高程變化-0.5~-2.5 公尺。整體而言，河道深槽仍有持續沖刷情形。
