## 第五章 蒐集濁水溪地下水與揚塵資料

### 5.1 地下水

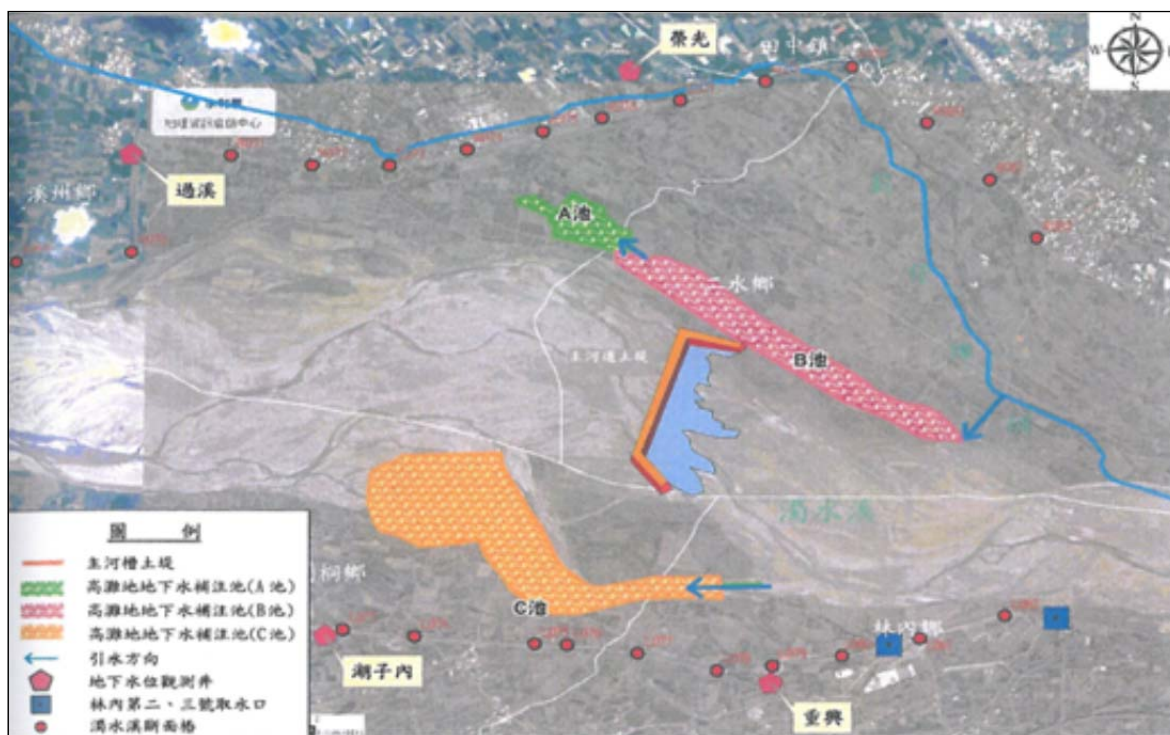
圖 5-35 102 年濁水溪河槽地下水補注簡易設施相關位置示意圖

依據四河局民國 100 年「濁水溪地下水補注工程計畫書」，勘選結果各補助池全區(A~M 區)，因「濁水溪河槽地下水補注簡易設施(73-78 南岸三序列式土堤)」於 100 年度枯水期(100.11~101.6)完成階段性補注工作後，將改建為可滿足百年洪水不上高灘地之「濁水溪南岸高灘地地下水補注池(C 池)」，搭配 101 年執行之「濁水溪北岸高灘地地下水補注池(A 池)」，及 101 年或 102 年執行之「濁水溪北岸高灘地地下水補注池(B 池)」進行常年性補注，故優先辦理 A、B 及 C 補注池工程，其位置如圖 5-36 所示。

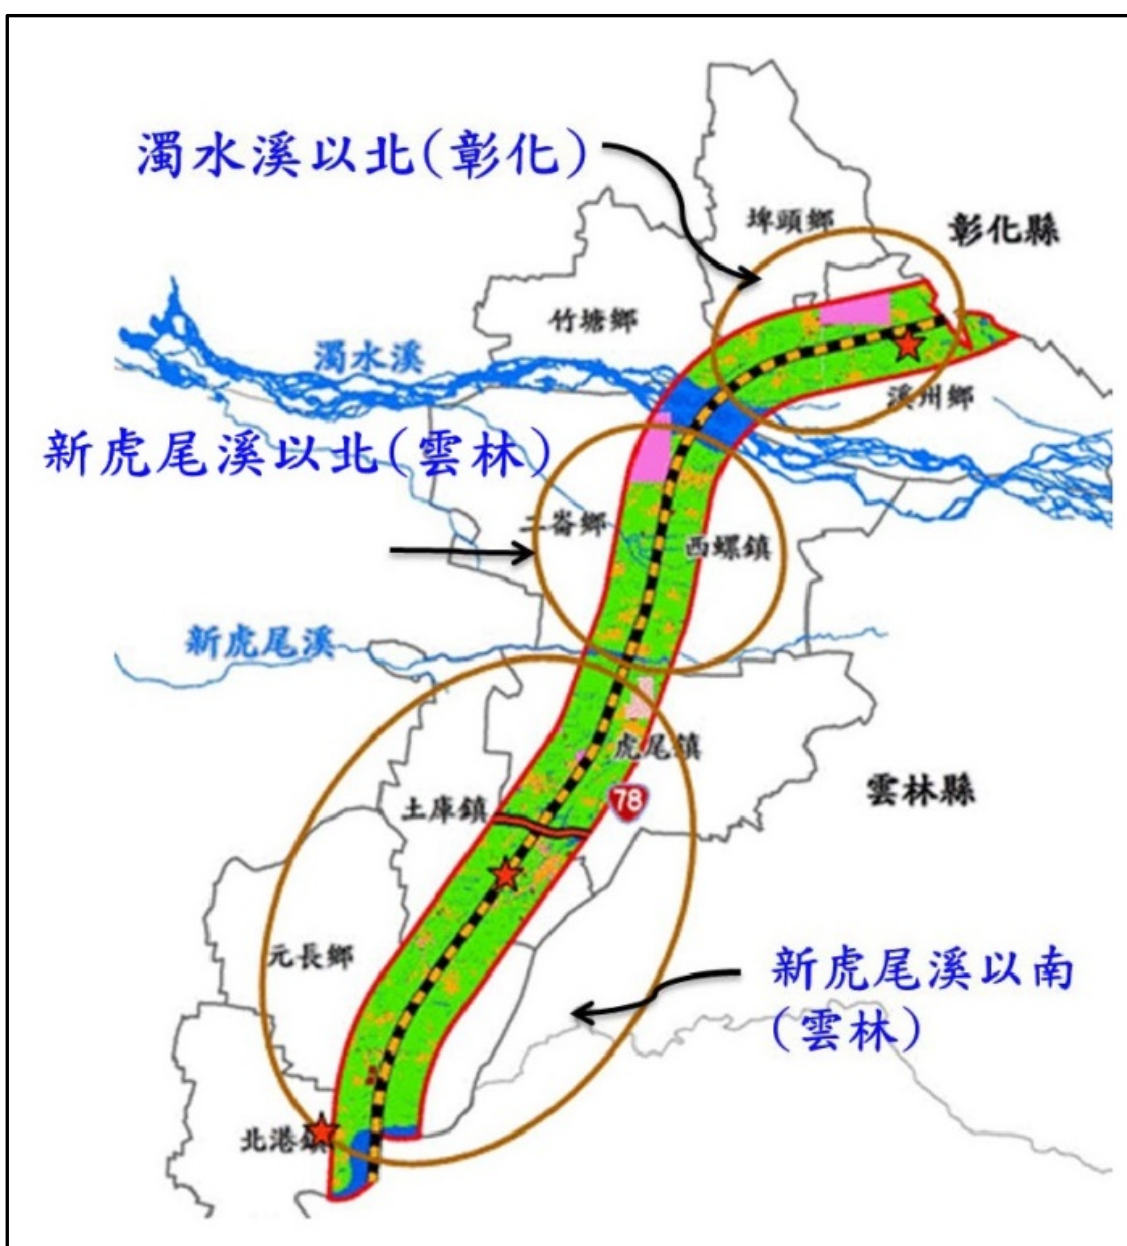
圖 5-38 黃金廊道推動區域劃分

以新虎尾溪與濁水溪為地理分區界線，劃分為水稻區(濁水溪以北彰化地區)、蔬菜區(新虎尾溪以北雲林地區)、旱作區(新虎尾溪以南雲林地區)三大區塊，如圖 5-38 所示，每區採取不同調整因應對策。

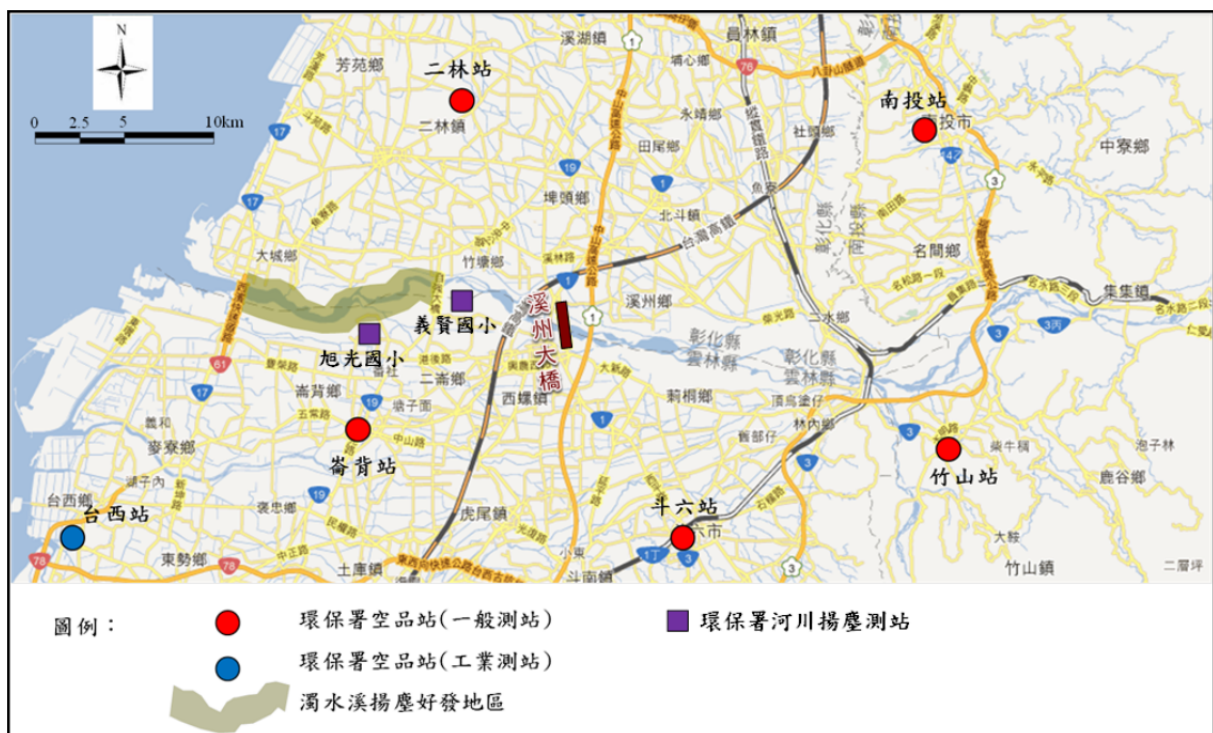
圖 5-45 環保署空氣品質監測站與濁水溪揚塵好發地區之相對位置圖

本計畫區附近之空氣品質監測站，行政院環境保護署設置自動監測站共 6 測站，分別為南投縣之南投站與竹山站、彰化縣境內二林監測站，以及雲林縣境內台西站、崙背站與斗六站，其中台西監測站已於民國 88 年改為工業測站，其餘 3 站則為一般測站。另為因應河川揚塵監控需要，環保署在二崙鄉之旭光國小及義賢國小設有揚塵監測站，並自民國 99 年 5 月 26 日啟用，且這兩測站最為接近揚塵好發區。
