圖 5-52 濁水溪揚塵防制改善工程歷年施作位置示意圖

#### (四) 濁水溪揚塵改善—第一、二期工程

## 五、歷年揚塵河段改善情形

### 6.2 UAV 空拍成果

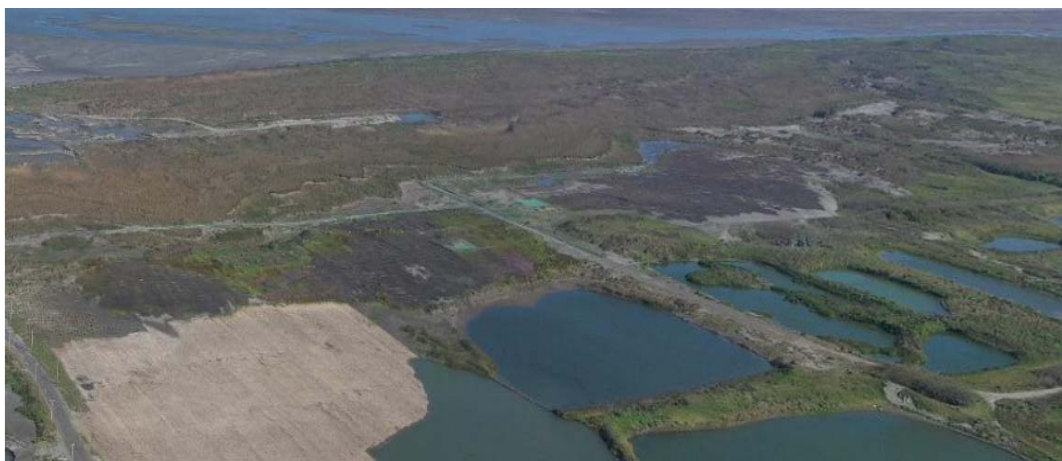
圖 5-57 20 公頃大沙丘灑水濕潤土砂及鋪設稻草蓆抑制揚塵

針對易生揚塵河段進行通盤檢討，兼顧防洪安全、揚塵抑制等考量下，完整規劃河道複式斷面，依揚塵嚴重程度、防制急迫性，排定各工項施作期程。目前 20 公頃大沙丘完成 10 公頃簡易灑水系統佈設，啟動全面灑水搭配灑撥草籽、完成防塵網佈設與植栽、牡蠣殼與級配鋪設、機編稻草鋪設且試辦灌木植生、疏濬植生池佈設 1 公頃、現地植生 1 公頃及相關行政管制措施等方式(圖 5-57)；而 200 公頃大沙洲已完成水井打設、水線灑水、綠覆植生、疏濬去化河道土砂、植生池構想、生態浮島、新設汲水設施等抑制揚塵(圖 5-58)；西濱大橋上下游的攔水土堤已蓄水，裸露的沙洲於水覆蓋潤濕及去化土砂疏通主深槽、防洪林帶植栽等措施，風飛沙狀況趨緩。未來濁水溪疏濬及河道整理以營造、維持河道複式斷面為原則(圖 5-59)，深槽以水覆蓋方式浸潤裸露地，高灘地則持續長效型綠覆植生方式減少裸露地，並透過河川管理方式，鼓勵農民辦理轉作，進而達到減少揚塵功效(圖 5-60)。

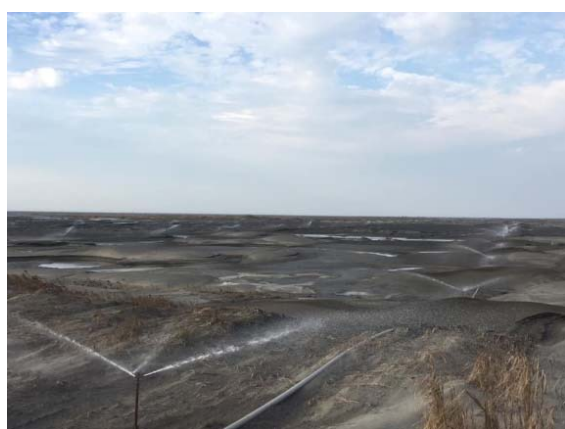
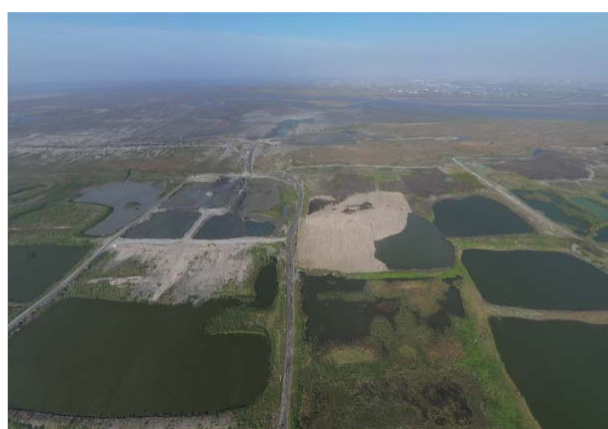
圖 5-58 麥寮出海口處之 200 公頃大沙洲揚塵改善現況圖

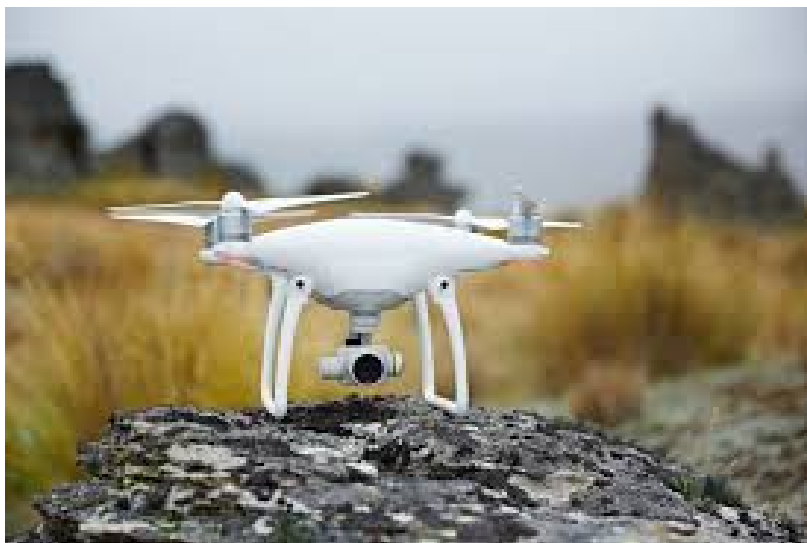
圖 6-1 Phantom 4 Pro 無人飛機載具系統

本計畫採用 Phantom 4 Pro 無人飛機載具系統(如圖 6-1)，設備規格如表 6-1。

無人飛機(UAV)載具系統為透過地面導控站，使用遙測通訊操控無人飛行器，對視距外目標進行各種任務，主要包含無人飛機本體、數位相機酬載設備、無人飛機飛行控制電腦等三大部分，無人飛機本體分為旋翼機與定翼機，飛航高度一般為 30~250m，低航高可提供超高解析影像，適用於小範圍、精度需求高、機動性高地區。

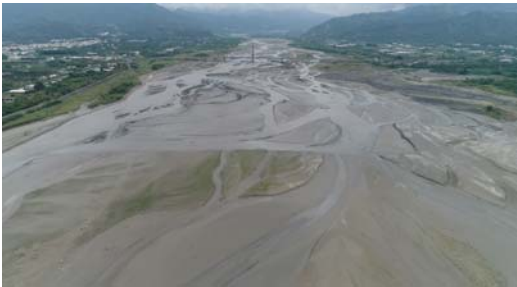
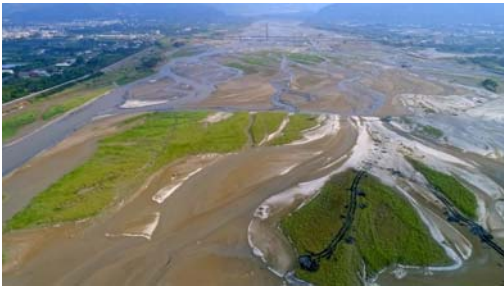
| 拍攝地點 | 拍攝成果比對說明 | |
|---|---|--|
| 集鹿大橋 | <p>鏡頭由堰頂橋往上游庫區之集鹿大橋飛行，俯視整個上游庫區部份，包括番子寮圍堤、南清水溝溪之新清瑞橋等。</p> <div style="display: flex; justify-content: space-around;"> <div style="text-align: center;"> <p>(109.7.16)</p> </div> <div style="text-align: center;"> <p>(109.11.25)</p> </div> </div> <p>拍攝當日未降雨，集鹿大橋流量為 67.97cms，空氣指標AQI為29、風速為9km/h、能見度為4km。</p> <p>拍攝當日未降雨、集鹿大橋流量為 23.75cms、空氣指標AQI為84、風速為6km/h、能見度為16km。</p> | |

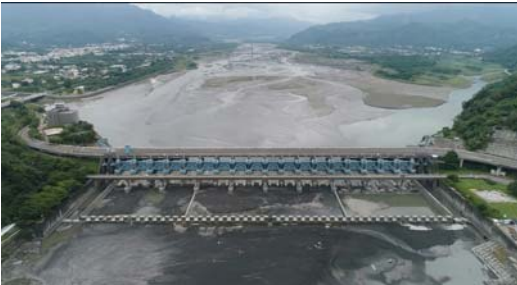
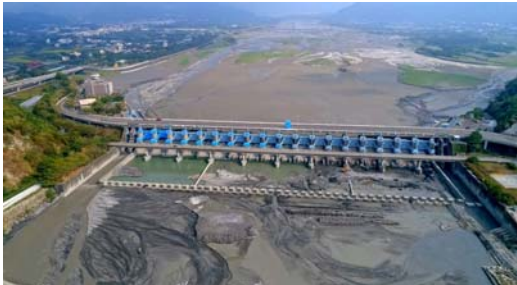
| 拍攝地點 | 拍攝成果比對說明 | |
|---|---|--|
| 堰頂橋 | <p>鏡頭特寫為集集堰庫區操作樞紐-堰頂橋，接續高空依序南進水口、北進水口、溢洪道、排砂道、靜水池、魚道及護坦等相關附屬設施。</p> <div style="display: flex; justify-content: space-around;"> <div style="text-align: center;"> <p>(109.7.16)</p> </div> <div style="text-align: center;"> <p>(109.11.25)</p> </div> </div> <p>拍攝當日溢洪道放流量為0 cms、魚道放流量為1.09cms，空氣指標AQI為29、風速為9km/h、能見度為4km。</p> <p>拍攝當日溢洪道放流量為0cms、魚道放流量為0cms、空氣指標AQI為84、風速為6km/h、能見度為16km。</p> | |

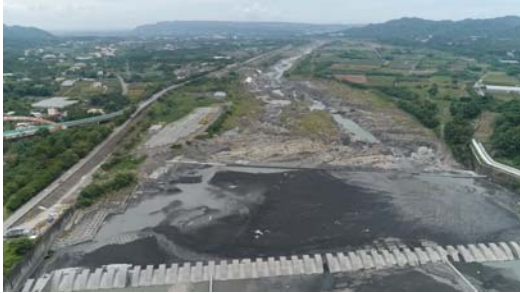
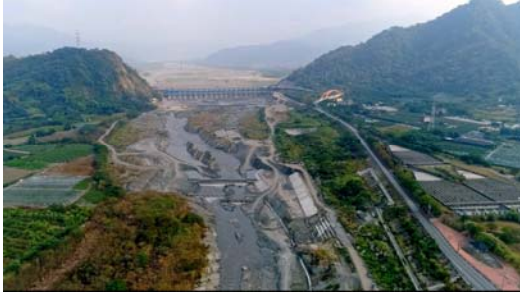
| 拍攝地點 | 拍攝成果比對說明 |
|---|---|
| <p>下游河道冲刷段</p> | <p>由堰頂橋至下游河道冲刷段，透過鏡頭清晰可見溪流下切作用使河溝逐漸向上延伸之褶皺及峽谷地貌，另可見富州堤防、北岸引水渠道、南岸引水渠道及南岸沉砂池等相關設施。</p> <div style="display: flex; justify-content: space-around;"> <div style="text-align: center;"> <p>(109.7.16)</p> </div> <div style="text-align: center;"> <p>(109.11.25)</p> </div> </div> <div style="display: flex; justify-content: space-between;"> <div style="width: 48%;"> <p>拍攝時未降雨，生態補充流量為5.27cms、南岸取水量為40.57cms。空氣指標AQI為29、懸浮微粒PM<sub>10</sub>約為15μg/m<sup>3</sup>、細懸浮微粒PM<sub>2.5</sub>約為11μg/m<sup>3</sup>、臭氧O<sub>3</sub>約為21ppb，風速為4km/h、能見度為16km。</p> </div> <div style="width: 48%;"> <p>拍攝當日未降雨，生態補充流量為23.75cms、南岸取水量為0cms。空氣指標AQI為84、細懸浮微粒PM<sub>2.5</sub>約為30μg/m<sup>3</sup>，風速為6km/h、能見度為16km。</p> </div> </div> |

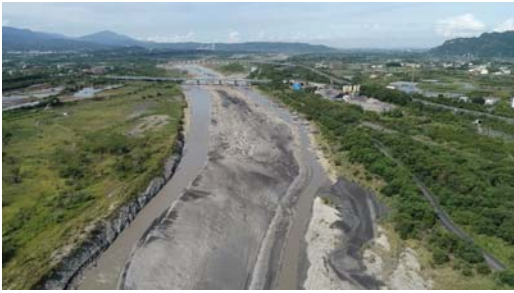
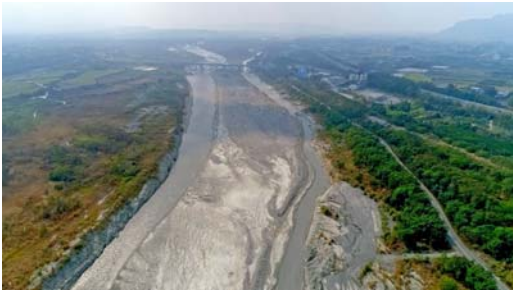
| 拍攝地點 | 拍攝成果比對說明 |
|---|---|
| <p>名竹大橋</p> | <p>鏡頭為名竹大橋之河道分流變化與沿岸取排水情形，航線長度約 1.2 公里。</p> <div style="display: flex; justify-content: space-around;"> <div style="text-align: center;"> <p>(109.7.27)</p> </div> <div style="text-align: center;"> <p>(109.11.25)</p> </div> </div> <div style="display: flex; justify-content: space-between;"> <div style="width: 48%;"> <p>拍攝當日未降雨，空氣指標AQI為25、懸浮微粒PM<sub>10</sub>約為14μg/m<sup>3</sup>、細懸浮微粒PM<sub>2.5</sub>約為9μg/m<sup>3</sup>、臭氧O<sub>3</sub>約為13ppb，風速為10km/h、能見度為11km。</p> </div> <div style="width: 48%;"> <p>拍攝當日未降雨，空氣指標AQI為80、懸浮微粒PM<sub>10</sub>約為65μg/m<sup>3</sup>、臭氧O<sub>3</sub>約為50ppb，風速為5km/h、能見度為16km。</p> </div> </div> |

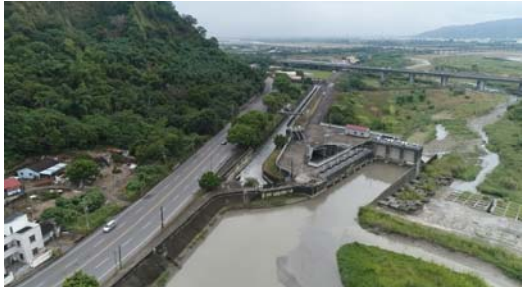
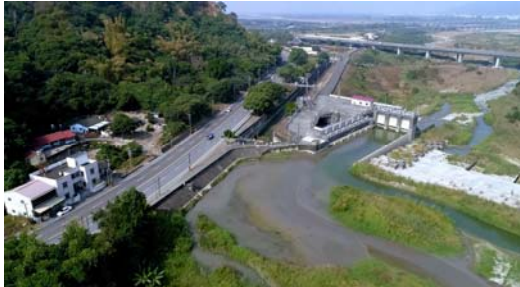
| 拍攝地點 | 拍攝成果比對說明 | |
|---|---|---|
| 清水溪斗六堰 | <p>該測站位於濁水溪與清水溪匯流處往上游兩公里，瞰視包括枋寮導水暗渠旁之斗六堰魚道及斗六大圳等取排水情形，航線長度約 4.3 公里。</p> <p>(109.7.16)</p> <p>拍攝時未降雨，上游南雲大橋流量為 4.54cms，部份溪水沿左岸導水路匯入斗六堰取水口。空氣指標AQI為 26、懸浮微粒PM<sub>10</sub>約為17μg/m<sup>3</sup>、細懸浮微粒PM<sub>2.5</sub>約為9μg/m<sup>3</sup>、臭氧O<sub>3</sub>約為14ppb，風速為2.9km/h、能見度為16km。</p> | <p>(109.11.25)</p> <p>拍攝時未降雨，上游南雲大橋流量為 1.67cms，部份溪水沿左岸導水路匯入斗六堰取水口。空氣指標AQI為 80、懸浮微粒PM<sub>10</sub>約為65μg/m<sup>3</sup>、細懸浮微粒PM<sub>2.5</sub>約為32μg/m<sup>3</sup>、臭氧O<sub>3</sub>約為16ppb，風速為5km/h、能見度為16km。</p> |

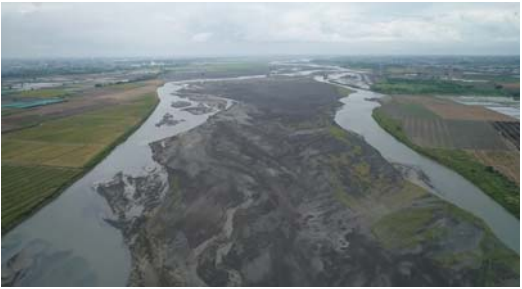
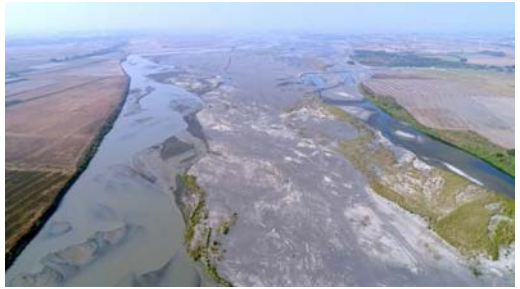
| 拍攝地點 | 拍攝成果比對說明 | |
|---|---|---|
| 揚塵好發區域(自強大橋) | <p>針對揚塵區域較嚴重地區之自強大橋，冬、春季乾旱季時水位降低，河床裸露高灘地，易受東北季風吹襲出現高濃度懸浮微粒，影響空氣品質，航線長度約 2.9 公里。</p> <p>(109.7.16)</p> <p>拍攝時低灘地栽種作物，兩岸植被良好。當日空氣指標AQI為16、懸浮微粒PM<sub>10</sub>約為7μg/m<sup>3</sup>、細懸浮微粒PM<sub>2.5</sub>約為2μg/m<sup>3</sup>、臭氧O<sub>3</sub>約為15ppb，風速為20m/sec、風向為北北東、能見度為16km。</p> | <p>(109.11.25)</p> <p>受水情影響，拍攝時部分低灘地已無種植作物。當日空氣指標AQI為 80、懸浮微粒PM<sub>10</sub>約為77μg/m<sup>3</sup>、細懸浮微粒PM<sub>2.5</sub>約為39μg/m<sup>3</sup>、臭氧O<sub>3</sub>約為39ppb，風速為16m/sec、風向為南、能見度為16km。</p> |
