## 水庫集水區保育治理工程生態檢核表 主表(1/2)

| 工程基本資料 | 工程名稱<br>(編號) | 107 年甲仙攔河堰河道整治工程 | 設計單位 | 黎明工程顧問股份有限公司 |

# 水庫集水區保育治理工程生態檢核表 規劃設計階段附表

附表 C-06 生態保育措施與執行狀況

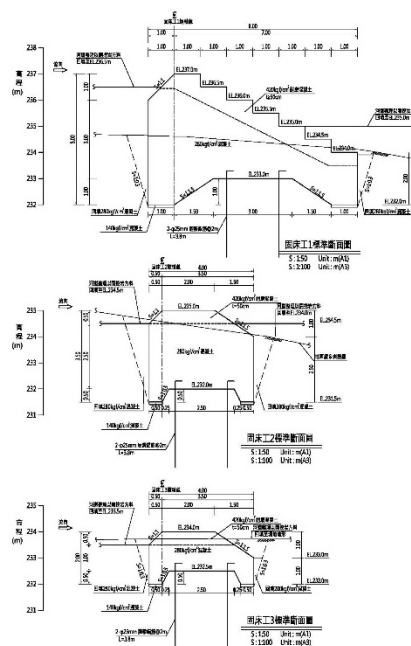
(1) 一號固床工每階落差均為 0.5m，且固床工上、下游經河道整理後落差也僅為 0.5m，故不會造成水域魚類及蝦蟹上溯困難。

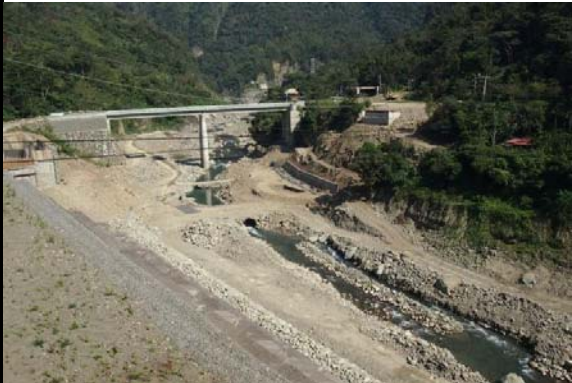
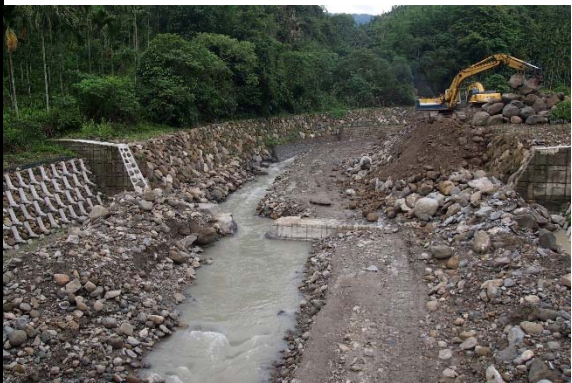
| <p><b>3. 生態議題三、施工時期水質影響：</b>施工期間開挖土砂及混凝土漿汙染水質，影響工區及下游溪段的水域生物，且水流攜帶土砂在下游沉積，將造成溪床型態改變，塊石孔隙被沉積包埋而減少，水棲昆蟲數量下降。</p> <p><b>建議解決對策：</b></p> <p>(3.1) 建議整治工程在枯水期時進行，以降低施工期間對於水域生物及週圍濱溪生物的影響。</p> <p>(3.2) 具常流水河段，不論是施工便道或工區採適當排擋水措施(圖 1)或半半施工(圖 2)，分隔施工區域及水流，避免水泥漿液滲入溪水中。施工便道過溪段埋設涵管或架設便橋，維持流水並降低因機具過溪導致溪水混濁。</p> <p>圖 1 排擋水區隔工區及常流水</p> <p>圖 2 半半施工</p> <p>(3.3) 工程產生的土方盡快移出河道，若無法移出者應加以覆蓋，以避免降雨時將大量的砂土帶入溪中，造成水體的混濁與棲地受到砂土的覆蓋。</p> | <p>3.</p> <p>(3.1)本工程主體結構主要以枯水期施作為原則。</p> <p>(3.2)本工程亦編列抽檔排水措施費用，並採分區施工進行施工。</p> <p>(3.3)開挖之土方盡可能先暫置於左岸高灘地，並以帆布覆蓋，以防降雨時將土砂流入溪中。</p> |

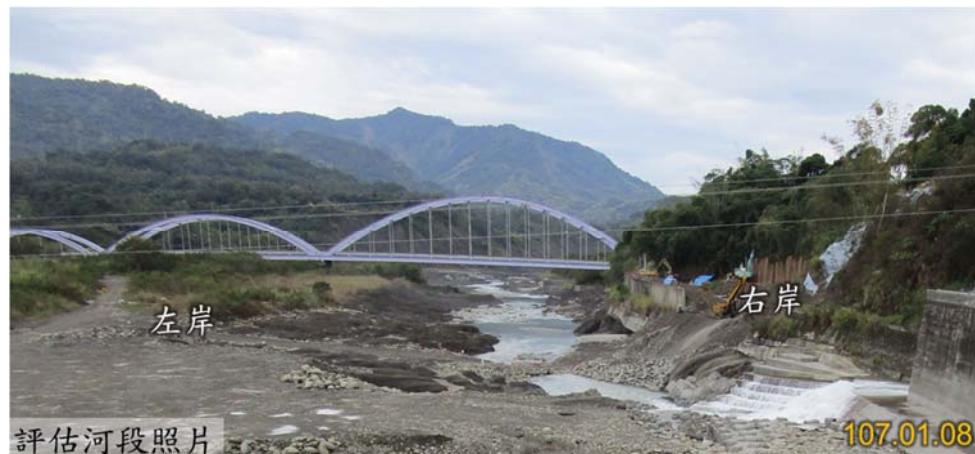
#### 4. 棲地影像紀錄：

| 3.生態棲地環境評估：針對工區內行水區域進行施工前棲地評估，評估結果如下表所示。 | | | |

| 評估因子 | 說明 | 程度 |
|---|---|---|
| 1. 底棲生物的棲地基質 | 底質以礫石及細顆粒土砂為主，理想基質約占河道面積15%。 | 差(4) |
| 4. 沉積物堆積 | 河流底部及岸邊沉積物堆積影響面積約60%。 | 差(1) |
| 8. 堤岸穩定度 | 左岸為凸岸砂石沉積，堤岸未受沖蝕。右岸人工護岸底部掏空、破損嚴重(80%)。 | 左岸:佳(10)<br>右岸:差(1) |

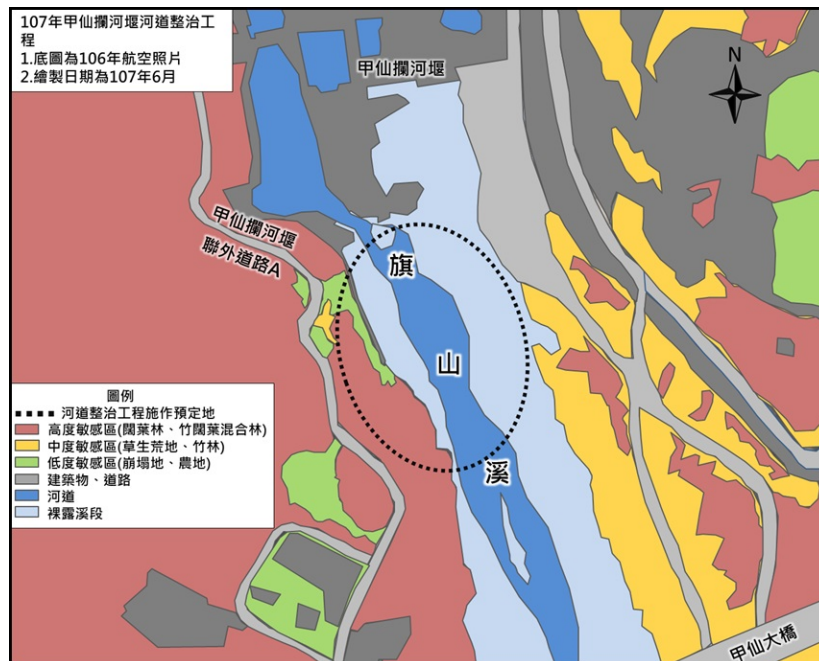
#### 5. 生態關注區域說明及繪製：

| <p>本工程工區位於旗山溪甲仙堰堰體下游至甲仙大橋，因規劃新設固床工，施工影響範圍將涵蓋整段河道。</p> <p>本工程河道紀錄有高身小鰾魚、臺灣石(魚賓)魚、臺灣馬口魚、中間鰕鮒、高身鰻魚、高屏馬口鱮、大肚魚、中華砂鰕、短臀鮠、鯰、台灣間爬岩鰕、南臺中華爬岩鰕、南臺吻蝦虎等魚種。南臺中華爬岩鰕屬於第 3 級保育類野生動物，另南台吻蝦虎屬陸封型或非必要降海型魚種，列臺灣淡水魚類紅皮書接近受脅等級，與爬岩鰕雖然同為上溯能力佳之魚種，但與其他魚類同受溪流中各種人工構造物阻隔影響，需降低對其棲地的干擾。故維繫魚類遷徙路徑、維護水域棲地環境、維持水質為本工程主要生態議題，</p> | | | |

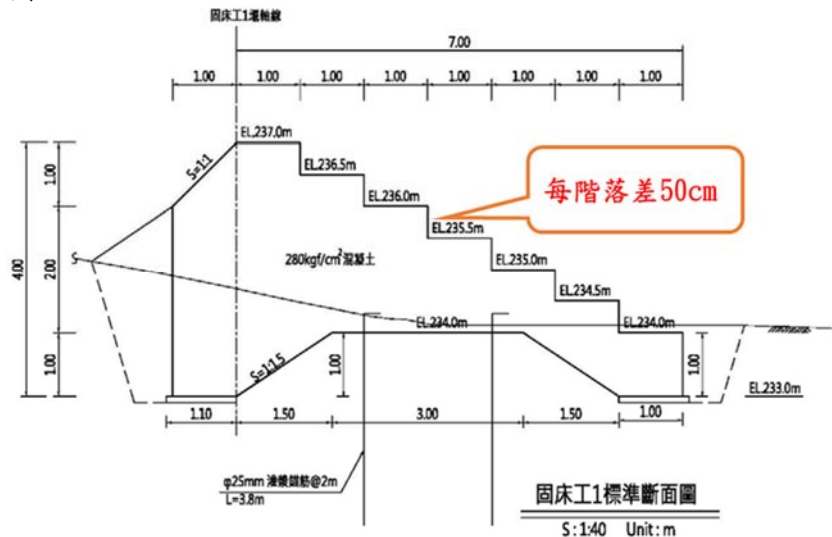
圖1 階梯式固床工每階落差不得超過50公分

- 1.維持溪流縱向連結性，橫向構造物與溪床高低落差(階梯式固床工每階高度)不超過 50 公分(圖 1)。
- 2.為維持溪流結構多樣性(圖 2)，施工完成後將施工時移開之大石回填於本工程工區內溪床，避免溪床過於平整。
- 3.為避免施工期間開挖土砂及混凝土漿汙染水質，採適當排擋水措施或半半施工，分隔施工區域及水流。
- 4.為避免降雨時將大量的砂土帶入溪中，工程開挖之土方盡快移出河道，若無法移出者應以帆布覆蓋。

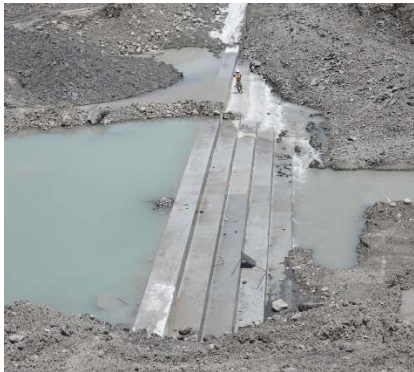
| 生態友善措施 | 保持溪流縱向聯結性 | 階梯式固床工，每階 50 公分。 | <br>108.04.25 生態人員現勘 |

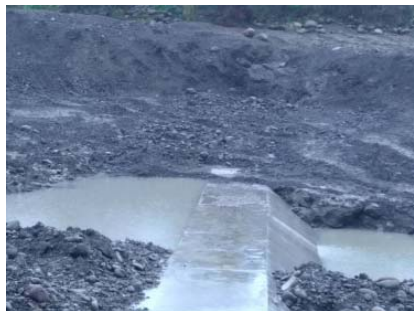
| | 降低溪流棲地干擾 | 完工後，將大石回填工區內溪床。 | <br>108.05.02 自主檢查表 |

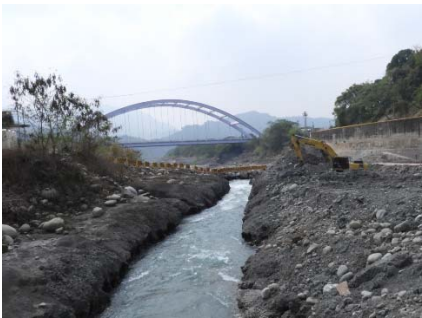
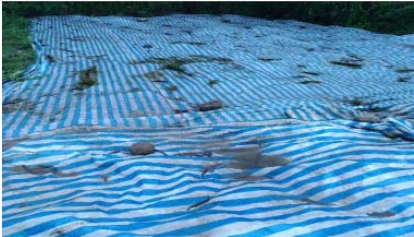
| | 維持施工時期水質 | 確實設置排檔水及過水涵管，水質清澈。洗車台週邊裸露地以帆布覆蓋，避免雨水沖刷。 | <p>108.03.21 生態人員現勘</p> <p>108.05.02 自主檢查表</p> |

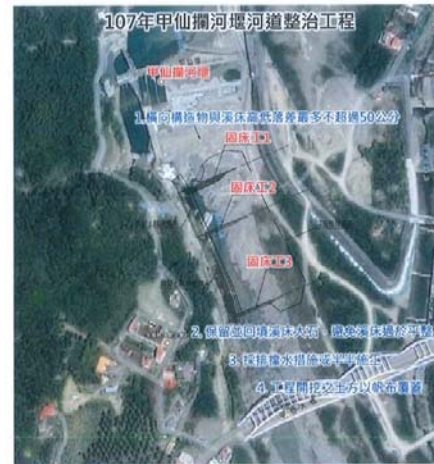
工程生態檢核施工階段照片及說明

| 項次 1. 為維持溪流縱向連通性，橫向構造物與溪床高低落差(階梯式固床工每階高度)不超過 50 公分 | |
| <p>[施工前]</p> <p>日期:108.01.22<br/>說明:橫向構造物與溪床(階梯式固床工)施工前現況，工程起點即有一大落差。</p> | <p>[施工中]</p> <p>日期:108.03.20<br/>說明:階梯式固床工，各階梯完成面高低落差為 50 公分。</p> |
| <p>[施工前]</p> <p>日期:108.02.21<br/>說明:基礎開挖及施作階段，將原河床土石機械挖除，堆置於工區內土方暫置區。</p> | <p>[施工現況]</p> <p>日期:108.03.20<br/>說明:構造物(固床工 3)完成後，將挖除之土石回填於原開挖位置，將大石回填於工區內溪床。</p> |

| <p>[施工前]</p> <p>日期:108.01.17<br/>說明:開挖前施工區域，PDI(泥砂池)排砂(砂)排水收流。</p> | <p>[施工現況]</p> <p>日期:108.03.03<br/>說明:施工區域外圍牆土後開挖，分隔施工區域泥漿土質及水流。</p> |
| <p>[施工前]</p> <p>日期:108.02.28<br/>說明:工區內(洗車台周邊)整地後，應將土方移出，地表覆蓋。</p> | <p>[施工現況]</p> <p>日期:108.03.01<br/>說明:開挖整地後地表覆蓋範圍，以帆布覆蓋，避免雨水將砂土帶入溪中。</p> |

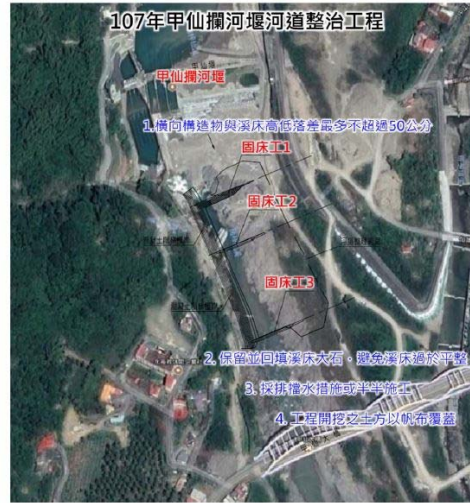
工程生態檢核施工階段照片及說明

| <p>[施工前]</p> <p>日期: 108.01.22<br/>說明: 橫向構造物與溪床(階梯式固床工)施工前照。工程起點即有一大落差。</p> | <p>[施工完成]</p> <p>日期: 108.05.03<br/>說明: 階梯式固床工，本工程 3 座固床工已施作完成，完成面每階高低落差為 50 公分。</p> |
| <p>[施工前]</p> <p>日期: 108.05.01<br/>說明: 固床工 3 基基礎開挖及施作階段，將原河床土石機掘挖除，堆置於工區內土方暫置區。</p> | <p>[施工完成]</p> <p>日期: 108.05.02<br/>說明: 固床工 3 基施工完成後，將挖除之土石回覆於原開挖位置，將土石回覆於工區內溪床。</p> |

| <p>[施工前]</p> <p>日期: 108.01.17<br/>說明: 開挖前施工區域，PVC 沉砂池排砂破門排水狀況。</p> | <p>[施工完成]</p> <p>日期: 108.04.20<br/>說明: 以土堤圍堰方式，將水流分隔於施工區域外，避免混凝土廢汁滲水質。</p> |
| <p>[施工前]</p> <p>日期: 108.02.28<br/>說明: 工區內(洗車台周邊)整地後，無新土方移出，地表裸露。</p> | <p>[施工完成]</p> <p>日期: 108.05.02<br/>說明: 施工期間，將洗車台周邊地表裸露範圍，以帆布覆蓋，避免雨水將砂土帶入溪中。</p> |
