水庫集水區保育治理工程生態檢核表 主表(1/2)

工程基本資料	工程名稱 (編號)	108年甲仙攔河堰排砂道導流工修復及堰面抗磨工程	設計單位	經濟部水利署南區水資源局 甲仙攔河堰管理中心	
	工程期程	民國 108 年 11 月 18 日至 民國 108 年 5 月 28 日	監造單位	經濟部水利署南區水資源局 甲仙攔河堰管理中心	
	治理機關	經濟部水利署南區水資源局	營造廠商	茗洋系統科技有限公司	
	基地位置	地點：_高雄_市_甲仙區_村__鄰 集水區：_____ 水系：_____ 段：_____ TWD97 座標 X：207278.86 Y：2553734.28	工程預算/ 經費	預算經費 21,944,000 元 決標金額 19,960,000 元	
	工程緣由目的	甲仙堰主體、溢流堰、導流牆，加強抗磨損能力及結構修復。			
工程類型	<input type="checkbox"/> 自然復育、 <input type="checkbox"/> 坡地整治、 <input type="checkbox"/> 溪流整治、 <input type="checkbox"/> 清淤疏通、 <input checked="" type="checkbox"/> 結構物改善、 <input type="checkbox"/> 其他				
工程內容	1. 溢流堰鋼板抗磨工程。 2. No3 墩柱耐震補強工程。 3. 排砂道上游導流牆修復工程。				
預期效益	<input checked="" type="checkbox"/> 保全對象(複選)： <input type="checkbox"/> 民眾(<input type="checkbox"/> 社區 <input type="checkbox"/> 學校 <input type="checkbox"/> 部落 <input type="checkbox"/> ____) <input type="checkbox"/> 產業(<input type="checkbox"/> 農作物 <input type="checkbox"/> 果園 <input type="checkbox"/> ____) <input type="checkbox"/> 交通(<input type="checkbox"/> 橋梁 <input type="checkbox"/> 道路 <input type="checkbox"/> ____) <input checked="" type="checkbox"/> 工程設施(甲仙堰主體、溢流堰、導流牆) <input type="checkbox"/> 其他：

水庫集水區保育治理工程生態檢核表 規劃設計階段附表

水庫集水區保育治理工程生態檢核表 施工階段附表

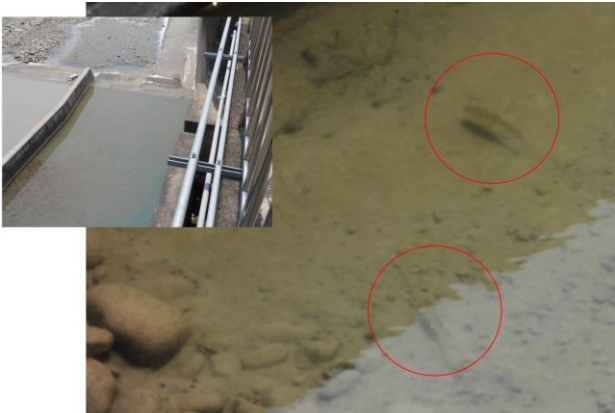
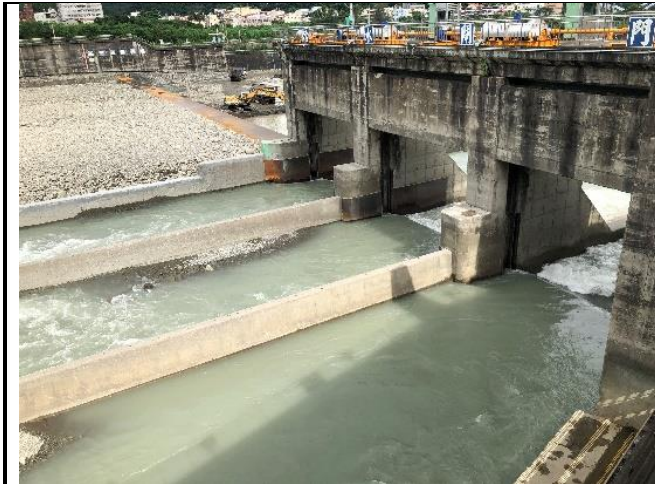
108.09.18 施工位置現況

本案在堰壩結構上方施做，機具如臨水擾動有可能會造成水質混濁，因此施做期間之水質保護為保育措施之重點。

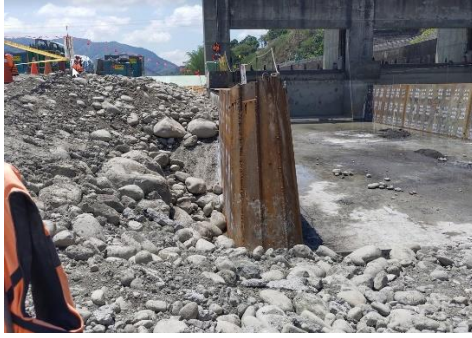
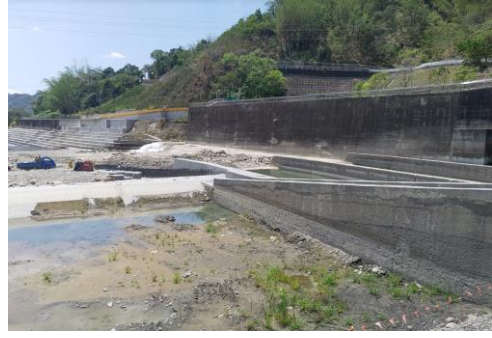
工程名稱 (編號)	108 年甲仙攔河堰排砂道導流工修復及堰面抗磨工程案	填表日期	民國 109 年 5 月 21 日
1. 生態團隊組成：			
姓名	單位/職稱	學歷/專業資歷	專長/負責工作
林■■■	漢林生態顧問有限公司/經理	台灣大學動物學研究所碩士/16 年	陸域動物生態調查評估、工程生態評析/工程生態評析
宋■■■	漢林生態顧問有限公司/計畫經理	中山大學生物科學所碩士/13 年	陸域動物生態調查評估、陸域生態記錄、資料收集彙整
李■■■	漢林生態顧問有限公司/研究員	台南大學生態科學與技術所碩士/9 年	水域生物生態調查評估/水質及域生態環境記錄及建議
陳■■■	漢林生態顧問有限公司/研究員	嘉義大學森林所碩士/9 年	陸域植物生態調查評估
2. 棲地生態資料蒐集：			
<p>依據高雄市楠梓仙溪野生動物保護區及濁口溪生態監測計畫(103 年度)及特生中心管理之生物多樣性網絡資料庫，本工程周邊河道紀錄到的魚類有臺灣石賓、臺灣鬚鱨、何氏棘鮑、高身鮎魚（特有種）、高屏馬口鱨、南臺吻鰕虎、臺灣吻鰕虎、臺灣間爬岩鰍、埔里中華爬岩鰍（保育類）及粗首馬口鱨，以及多種蝦蟹類。生態團隊於本年度 3 月(非汛期)於攔河堰出水口的潭區記錄到原生種何氏棘鮑。攔河堰周邊水域生物多樣性豐富。</p>			
3. 生態棲地環境評估：			
<p style="text-align: center;">水質保護之排檔水措施有確實執行，現勘發現，施工並未影響下游水質。但因今年度本案工區周邊另有魚梯延伸及投放異型塊的工程進行中且已接近汛期，短期無法以生態調查方式瞭解水域魚類族群回復情形。</p>			
4. 棲地影像紀錄：

109. 04. 17 堰壩下游魚梯延伸工程進行中

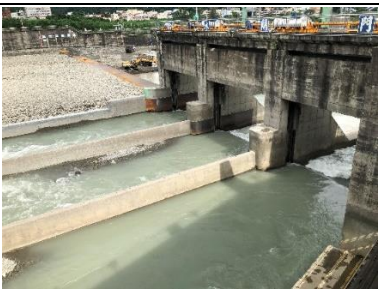
填表人員 (單位/職稱)	宋■■■ 漢林生態顧問有限公司/計畫經理	填表日期	民國 109 年 5 月 21 日
施工圖示			
設計階段	圖示		說明
施工範圍與生態關注區域套疊圖	無。為堰壩既有設施改善，未繪製關注區圖。		-
範圍限制 現地照片

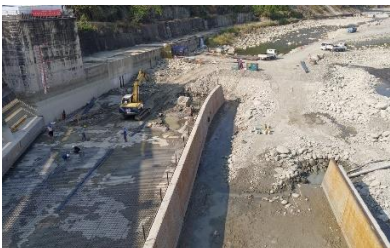
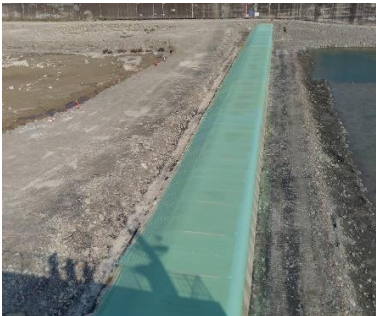
生態保育措施與執行狀況			
項目	生態保育措施	狀況摘要	照片(拍攝日期)
生態友善措施	[減輕]水質保護。	設置排檔水構造，避免於行水區域施工。以維護水質及水生動物生存環境。確實執行。

109.02.07 生態人員現勘
