水庫集水區保育治理工程生態檢核表 主表(1/2)

| 工程基本資料 | 工程名稱 (編號) | 108 年度曾文水庫集水區主流亞米亞娜橋至茶山大橋河道疏通工程 | 設計單位 | 南區水資源局曾管中心 | |

附表 C-04 生態監測紀錄表

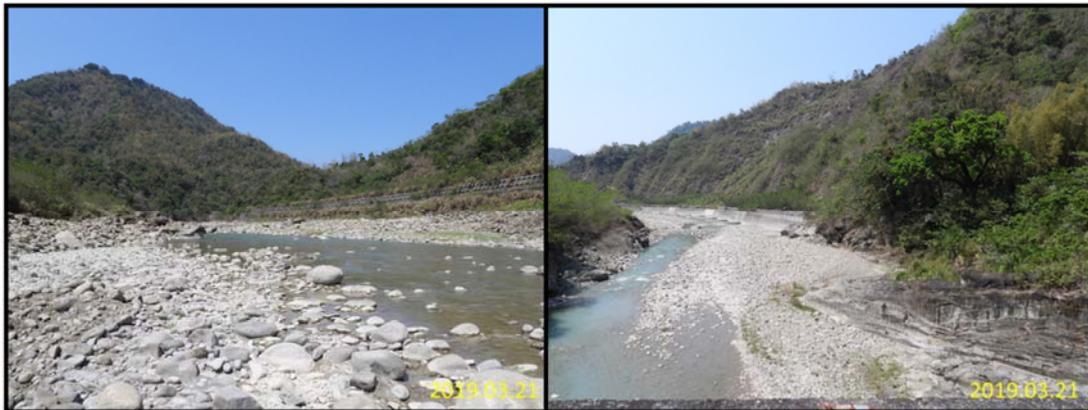
4. 棲地影像紀錄：

| 1.底棲生物的 棲地基質 | 良好(17) 底質以卵、礫石為主，少部分細砂粒，理想基質約占河道面積 70% | 普通(8) 基質不穩定，干擾頻繁，無生物利用。 | |
| 3.流速水深組 合 | 良好(18) 具四種流速/水深組合 | 差(3) 絕大部分組合為單一 種流速/水深組合。 | |

| 7. 湍瀨出現頻率 | 良好(12) 湍瀨間的距離除以行水寬度的比值約為 5-7。 | 差(1) 水流平或淺，無巨石等可激起湍瀨的天然物。 |
| 8. 堤岸穩定度 | 左岸:普通(5) 右岸:佳(9) 左岸護岸部分掏空，右岸岩床及混凝土護岸，結構穩定。 | 左岸:普通(4) 右岸:佳(9) 左岸護岸掏空增加，右岸不變。 |

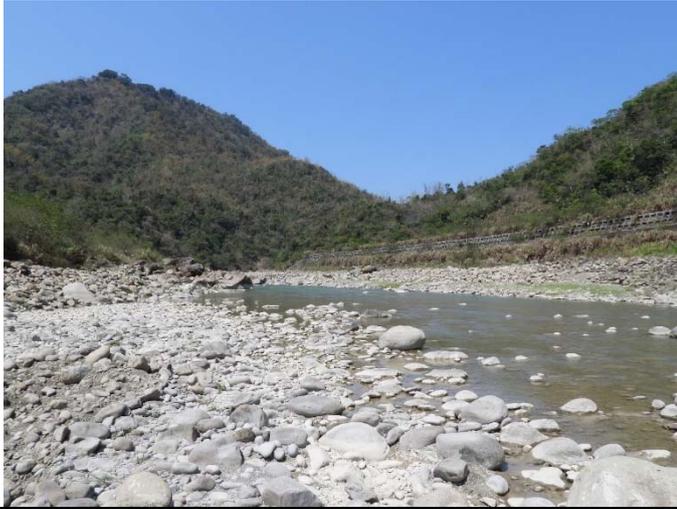
5.生態保全對象之照片：為維持部分溪流物理環境，溪床上大石保留堆置溪床旁不運出。

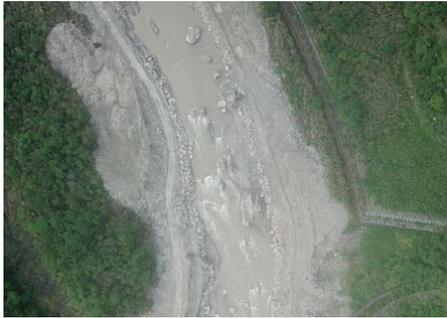
| 生態友善措施 | 溪床上大石保留不運出，堆置溪床旁，以維持部分溪流物理環境。 | 確實執行，將欲保留之大石堆置溪床旁，河道中的巨石皆有保留。 | |

| | | | <p>108.05.10 亞米亞娜橋下游溪流 旁大石堆置溪床旁</p> <p>108.05.10 靠茶山大橋河段巨石 保留狀況</p> |

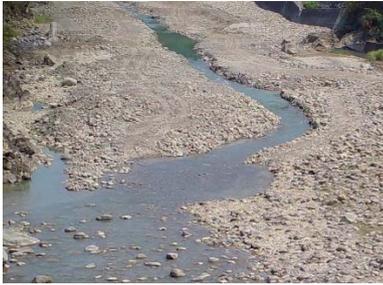
| | <p>挖掘深潭做為沈沙 池，以維護維護下 游水質。</p> | <p>確實執行， 於下游端挖 掘深潭。</p> | <p>108.03.28 茶山大橋上游</p> |

| | 1. 溪床上大石保留不運出，堆置溪床旁，以維持部分溪流物理環境。確實執行，將欲保留之大石堆置溪床旁，河道中的巨石皆有保留。 2. 挖掘深潭做為沈沙池，以維護維護下游水質。確實執行，於下游端挖掘深潭。但水質改善效果未如預期。 3. 僅使用茶山大橋左右岸各 1 條便道出入，於其他疏通河段不另闢新的便道，以保持濱溪林帶的生態完整性。確實執行，河道中段濱溪林帶完整。機具、車輛僅由茶山大橋端之便道進出。 | | |

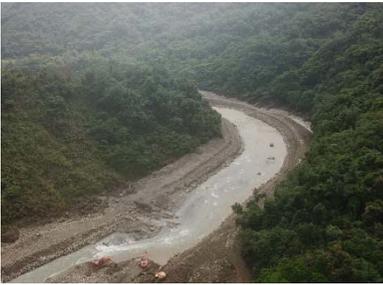
| | <p>僅使用茶山大橋左 右岸各1條便道出 入，於其他疏通河 段不另闢新的便 道，以保持濱溪林 帶的生態完整性。</p> | <p>確實執行， 河道中段濱 溪林帶完 整。機具、 車輛僅由茶 山大橋端之 便道進出。</p> | <p>108.05.10 河道中段濱溪林帶完 整，無新闢便道。</p> |
