集水區治理工程生態檢核 流程要點及案例討論

漢林生態顧問有限公司 宋心怡
109年

水庫集水區 工程生態檢核 執行參考手冊

工程生態檢核機制推廣教育訓練

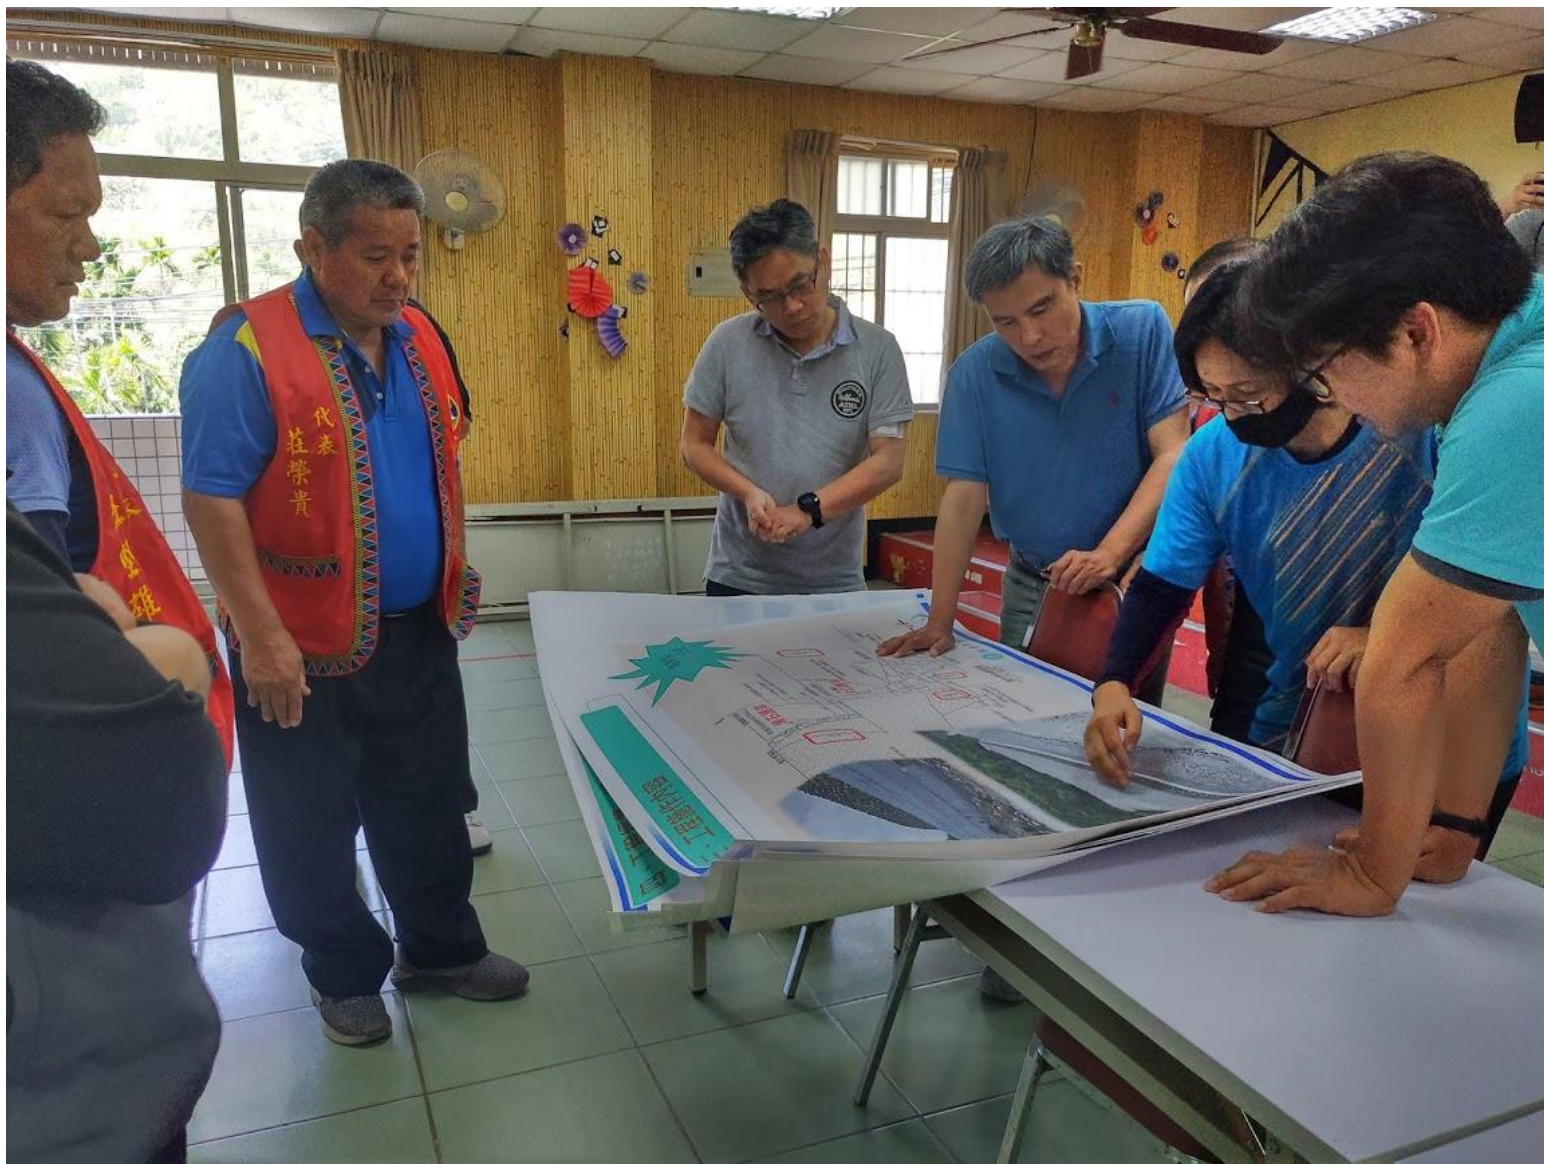
[迴避] 護岸長度配合岩盤位置縮減

[減輕] 護岸中段增設通道。可保留匯流口為動物通道
(居民有小時候洗腳的記憶)。

[減輕] 利用塊石隔絕行水區，維護水質

[迴避] 取用淤積區域的石塊，維持河溪棲地的多樣型態。
(與社區護魚區域符合)

[減輕] 乾砌石工法，維持通透性供植物生長

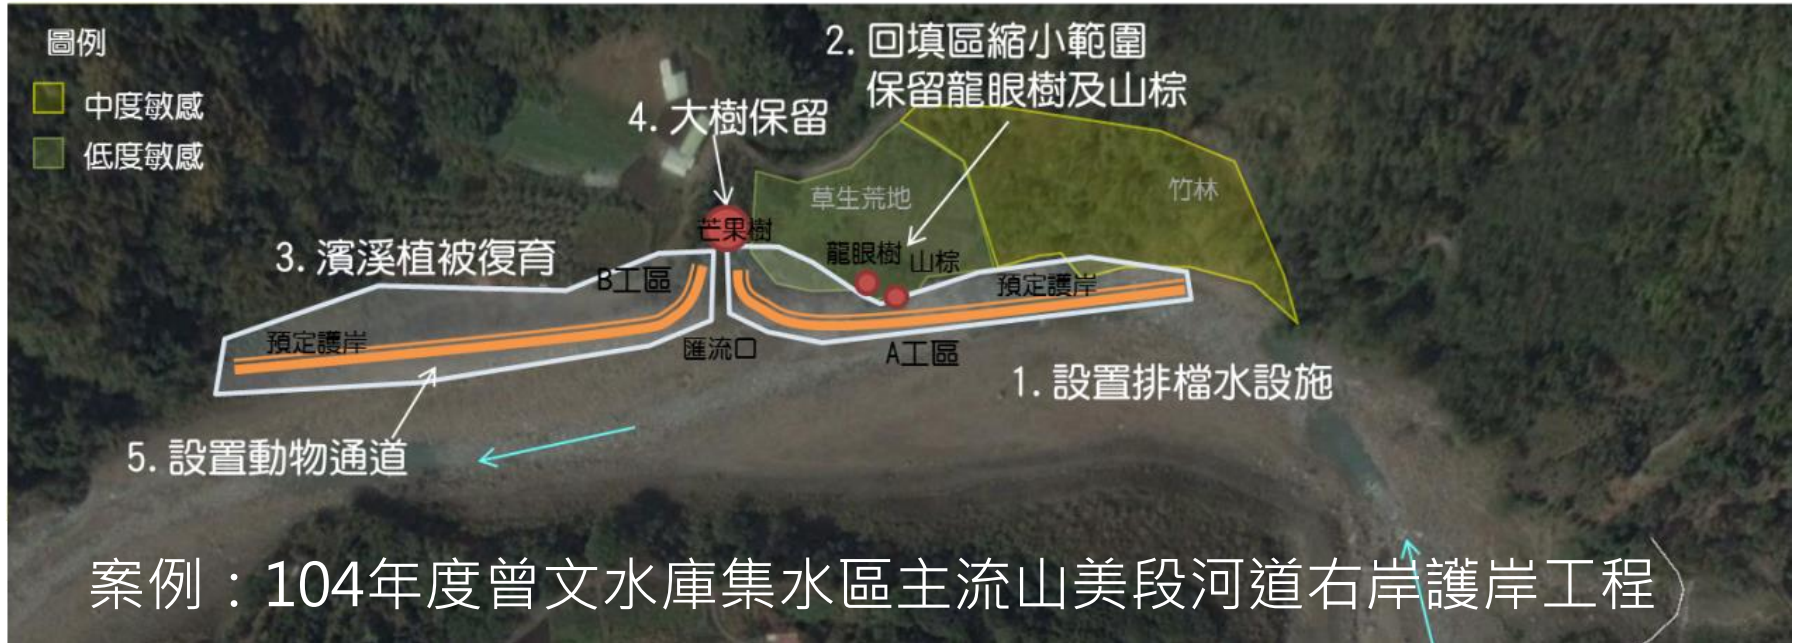
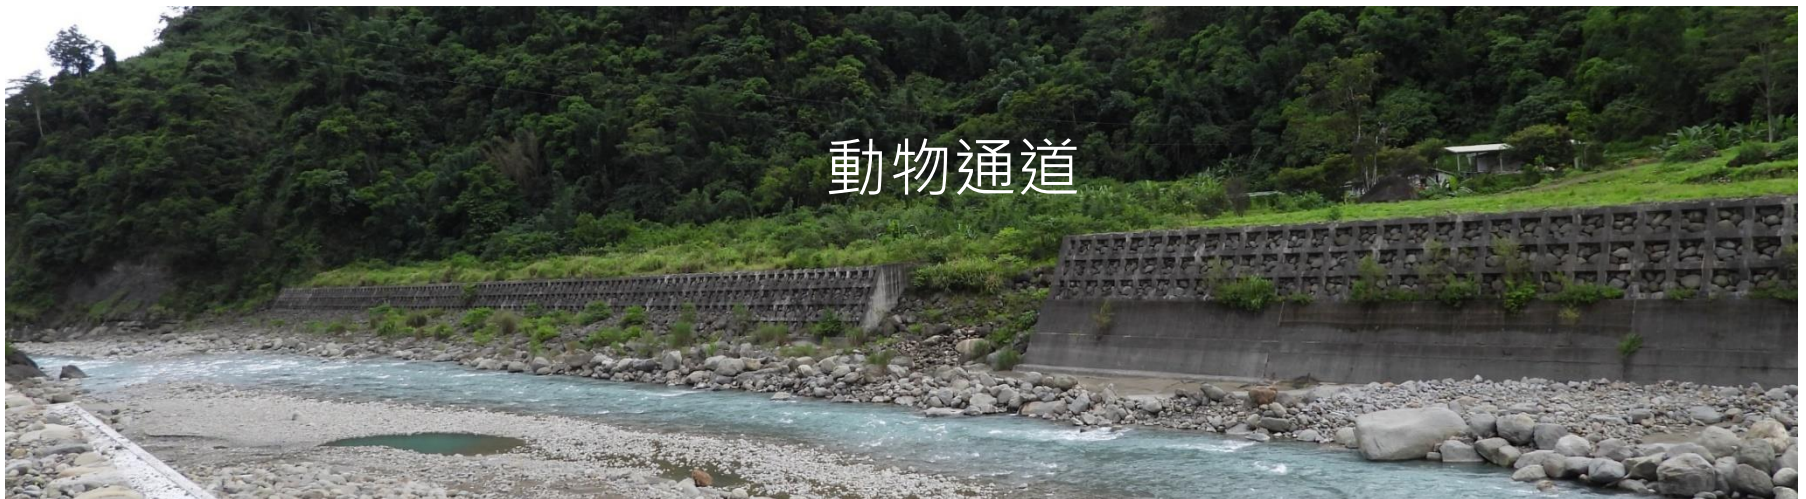
- 盡量避免**連續性**水泥護岸
 - 災害輕微河段應採自然復育
 - 降低護坡高度(<1公尺)及坡度(<40-60度)或採複式斷面
 - 全段或部份採砌石護岸(乾砌優於漿砌)

複式斷面設計的緩坡護岸

動物逃生坡道

部分區段採砌石或自然邊坡，有助動物通行

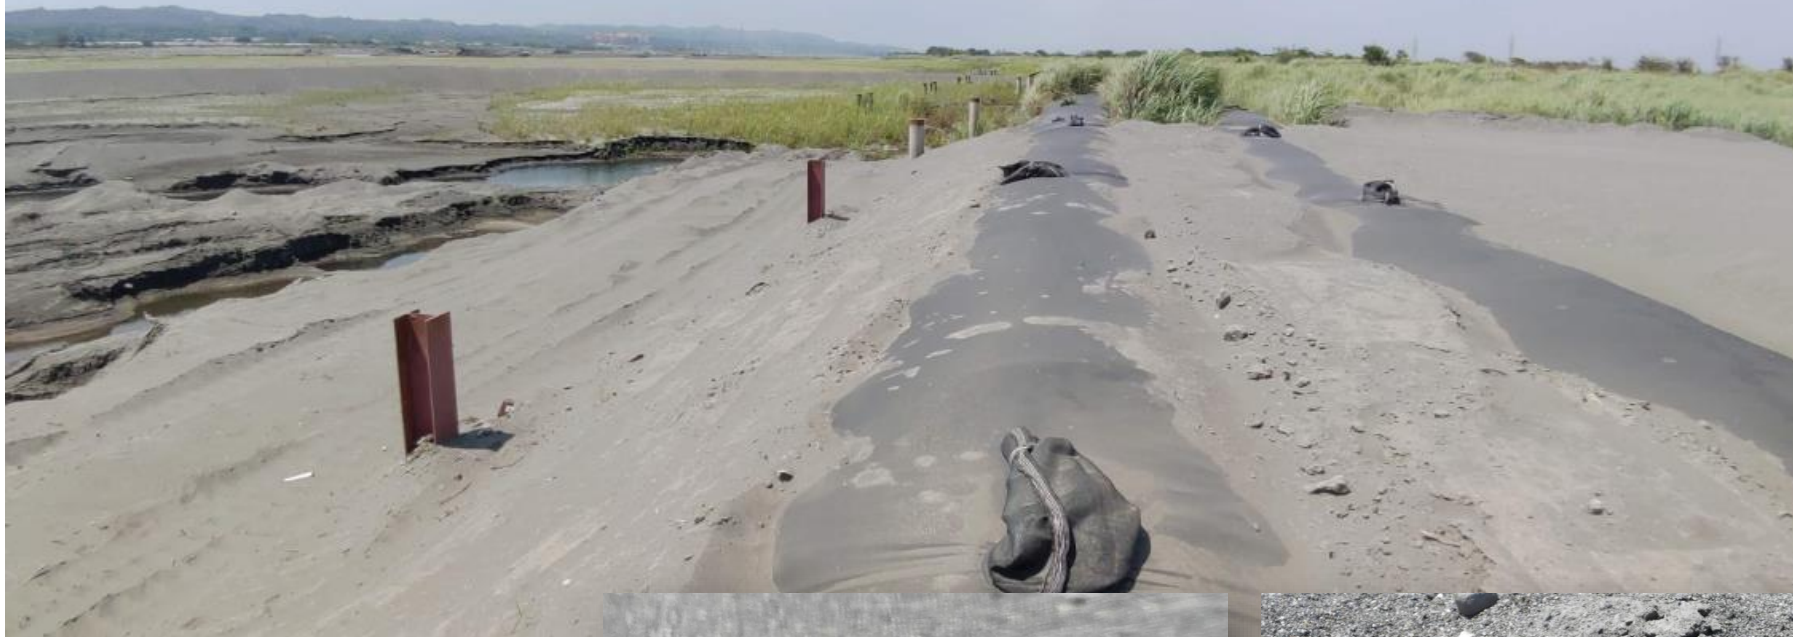
高屏堰沙腸袋護岸工程 現縮工程範圍，維護高灘草地環境

工程時間迴避鳥類繁殖期
未影響灘地鳥類繁殖行為

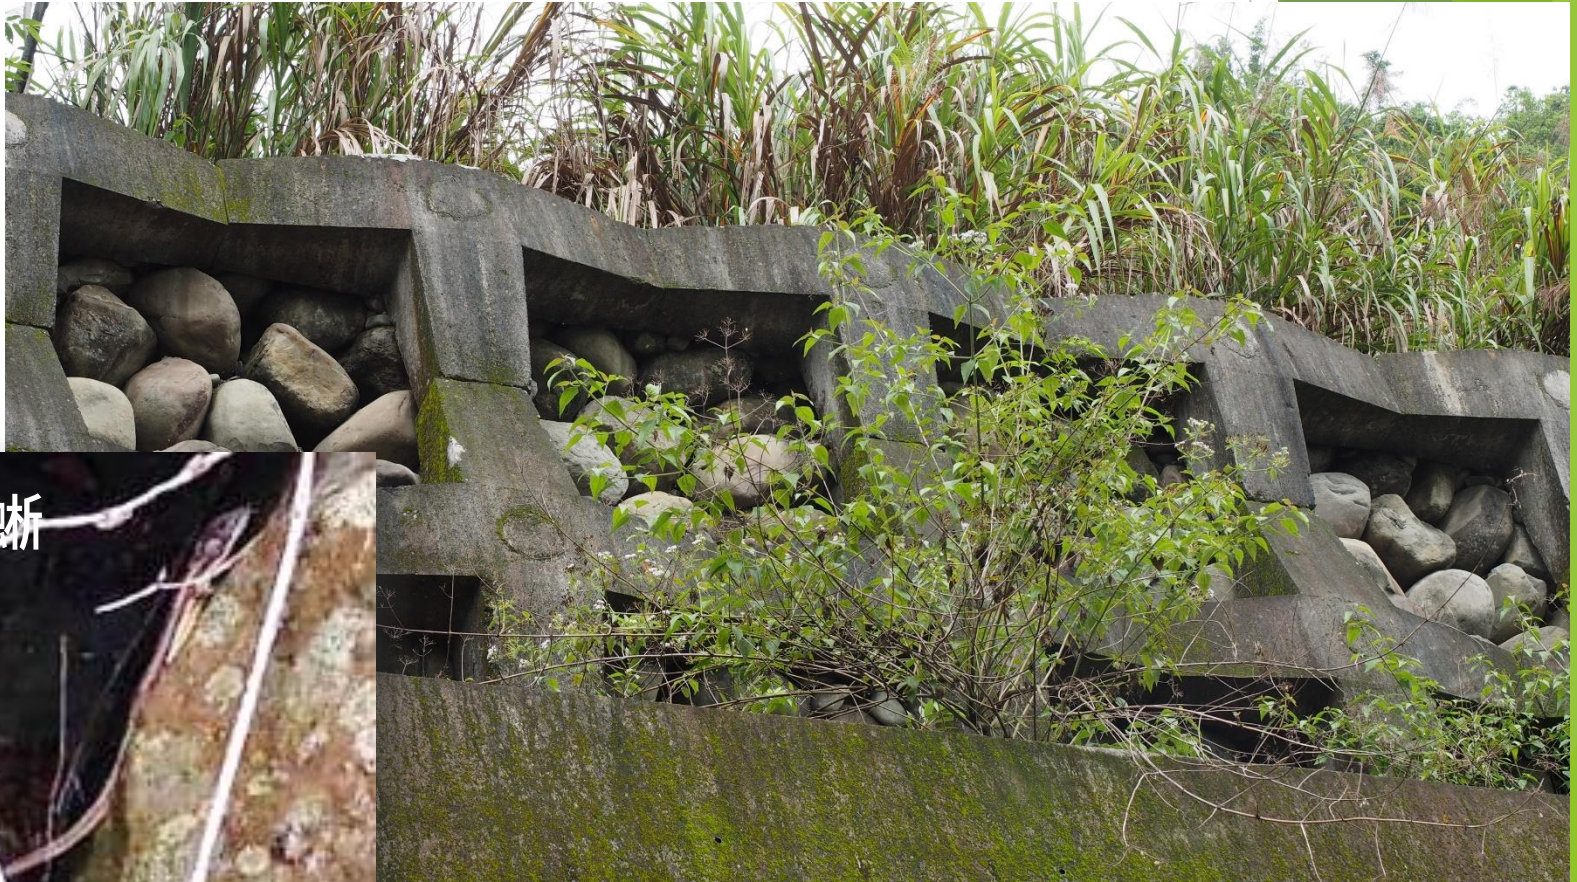
縫隙提供動、植物生存空間

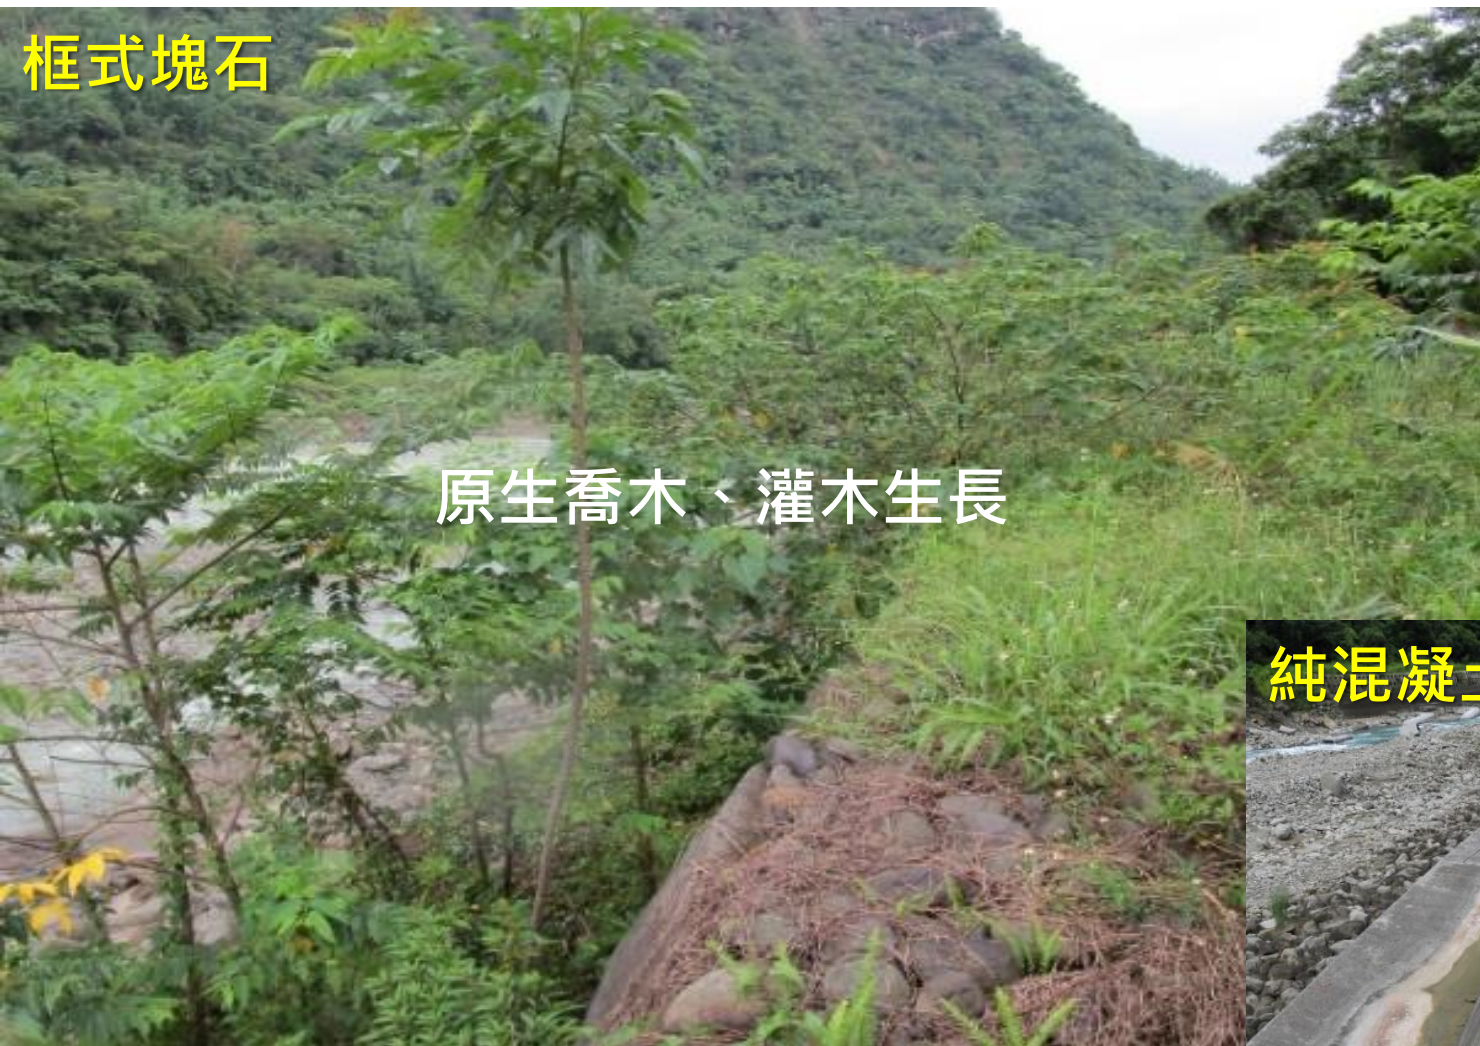
通透性結構上方植生恢復良好

框式塊石

原生喬木、灌木生長

純混凝土

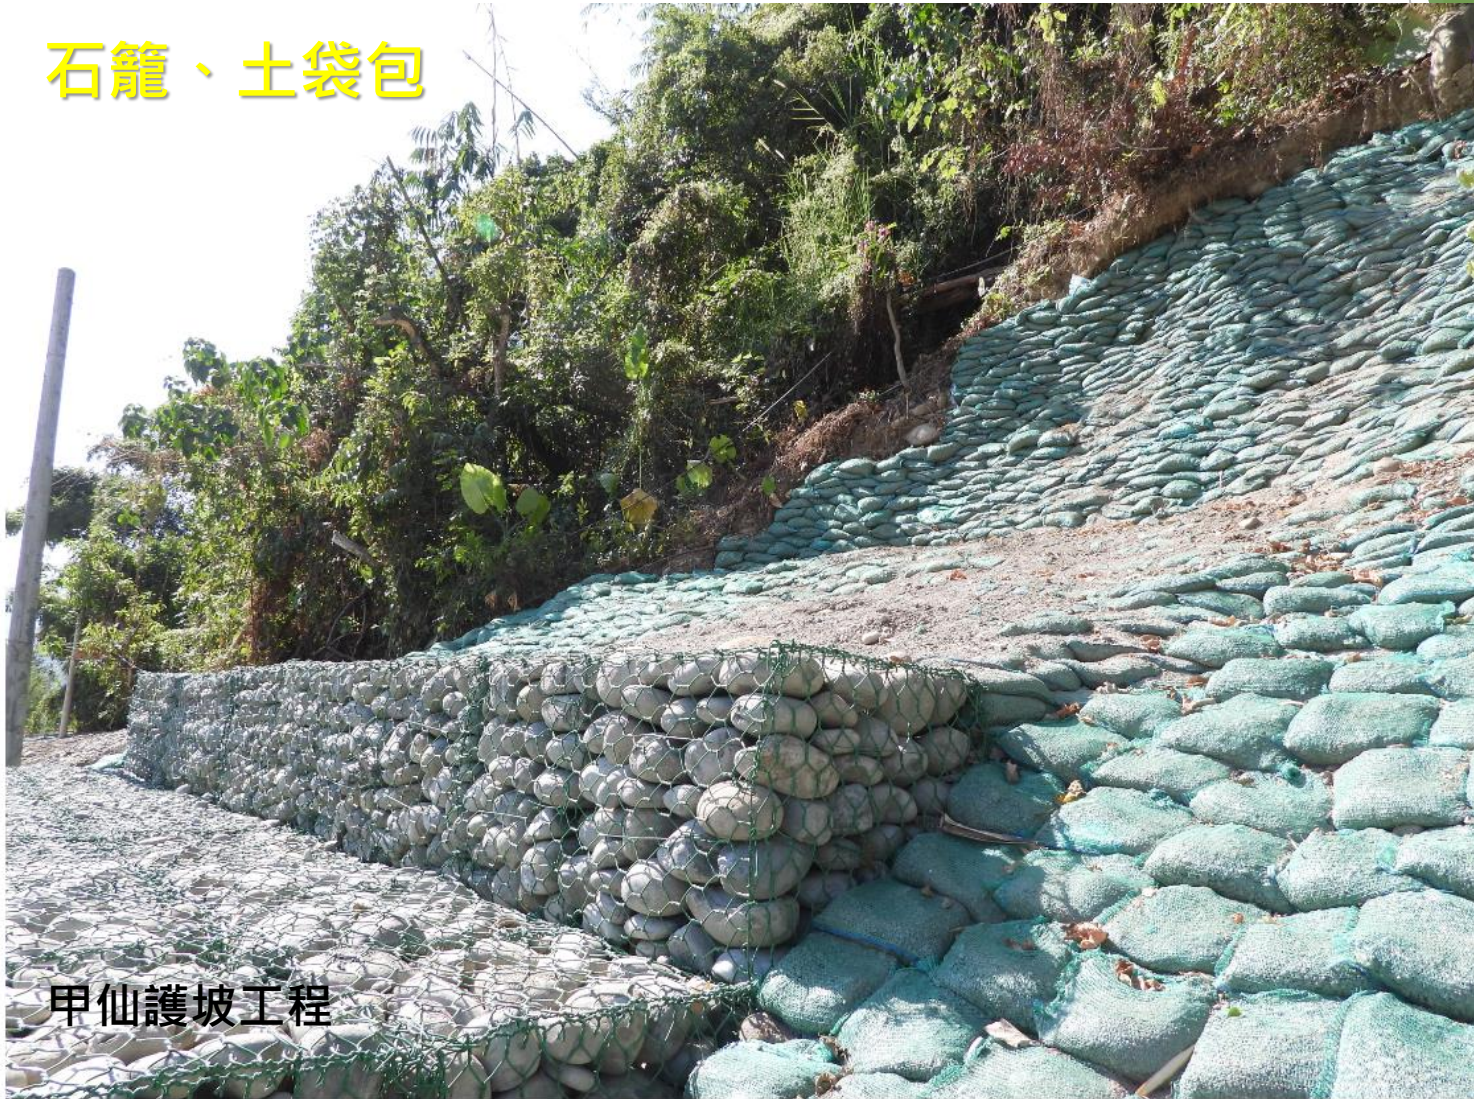
通透性結構常見形式

石籠、土袋包

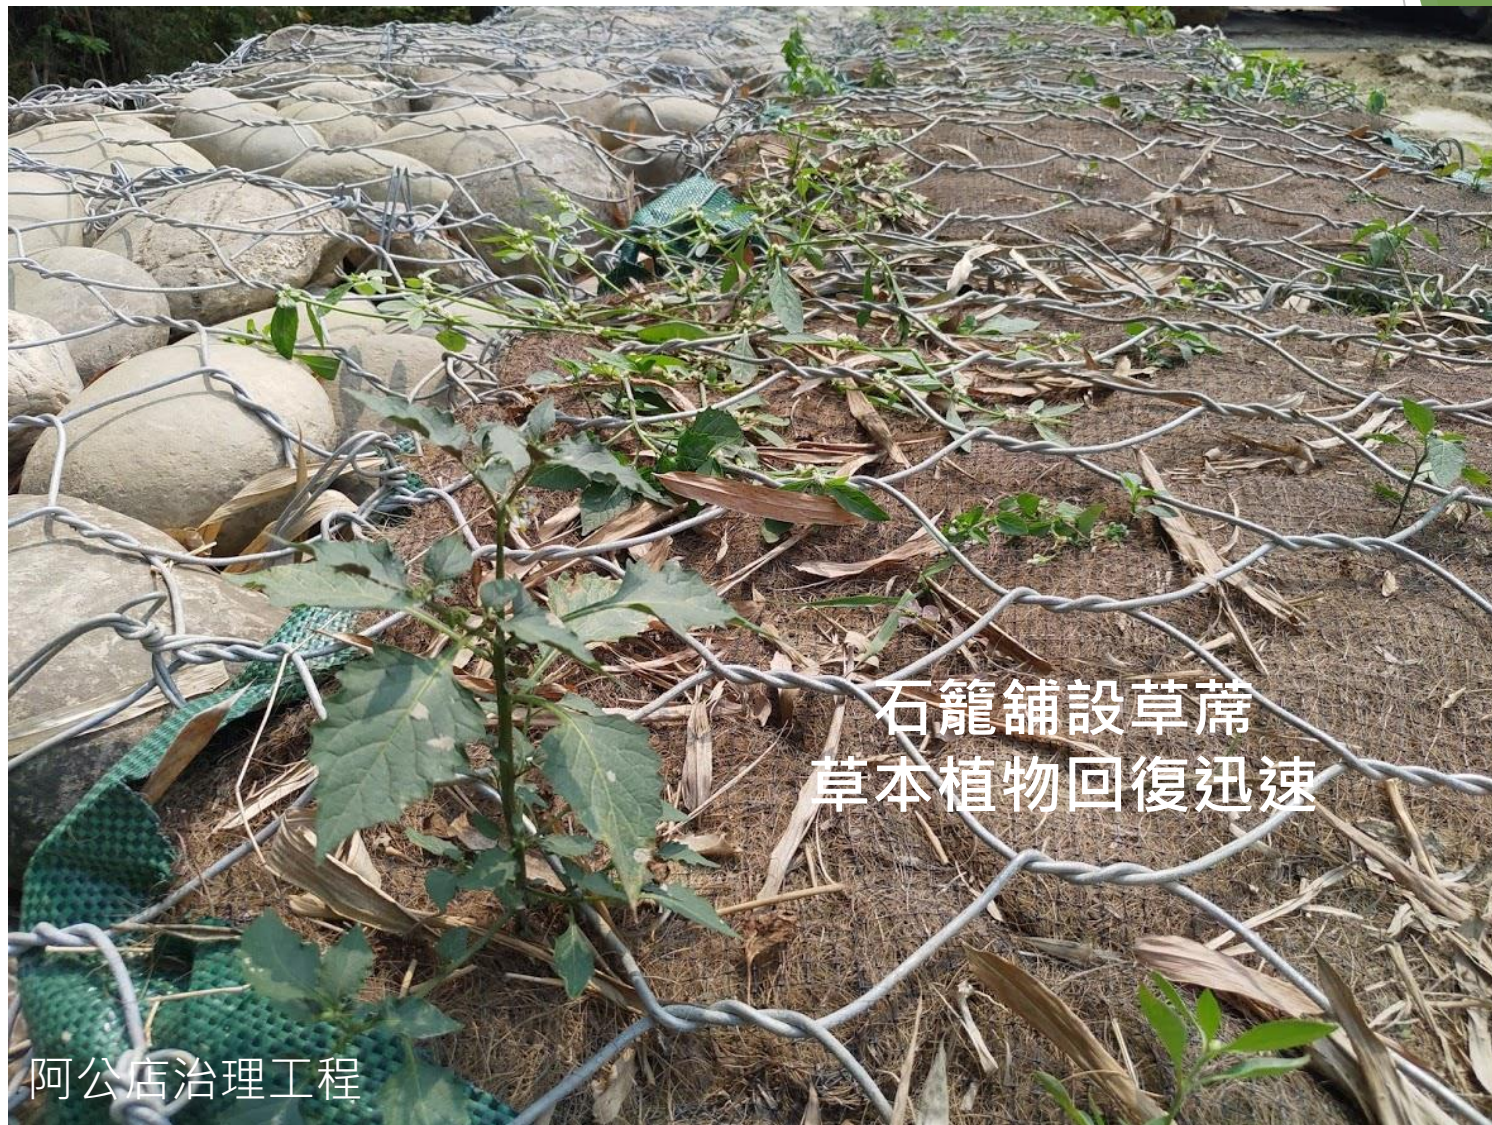
友善的基質環境能加速植生回復

石籠鋪設草蓆
草本植物回復迅速

阿公店治理工程

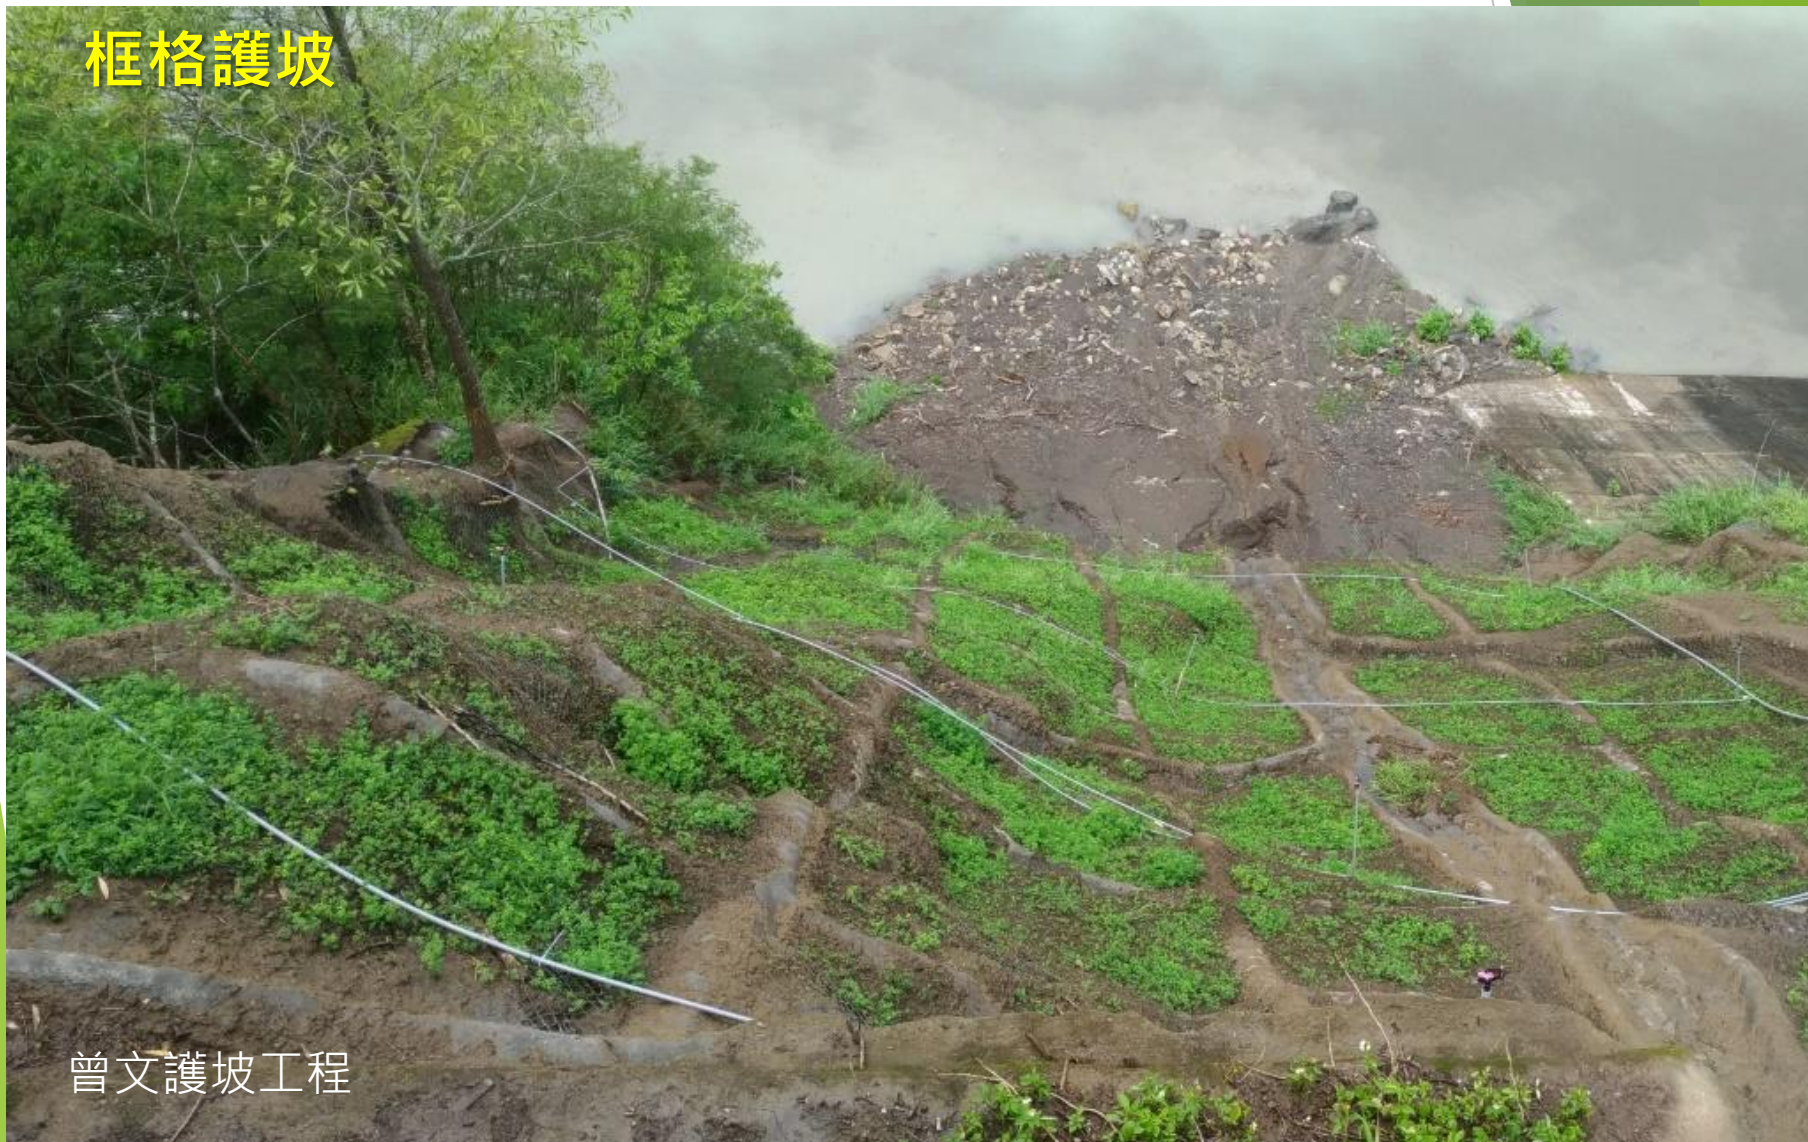
草本植物種子噴植

框格護坡

曾文護坡工程

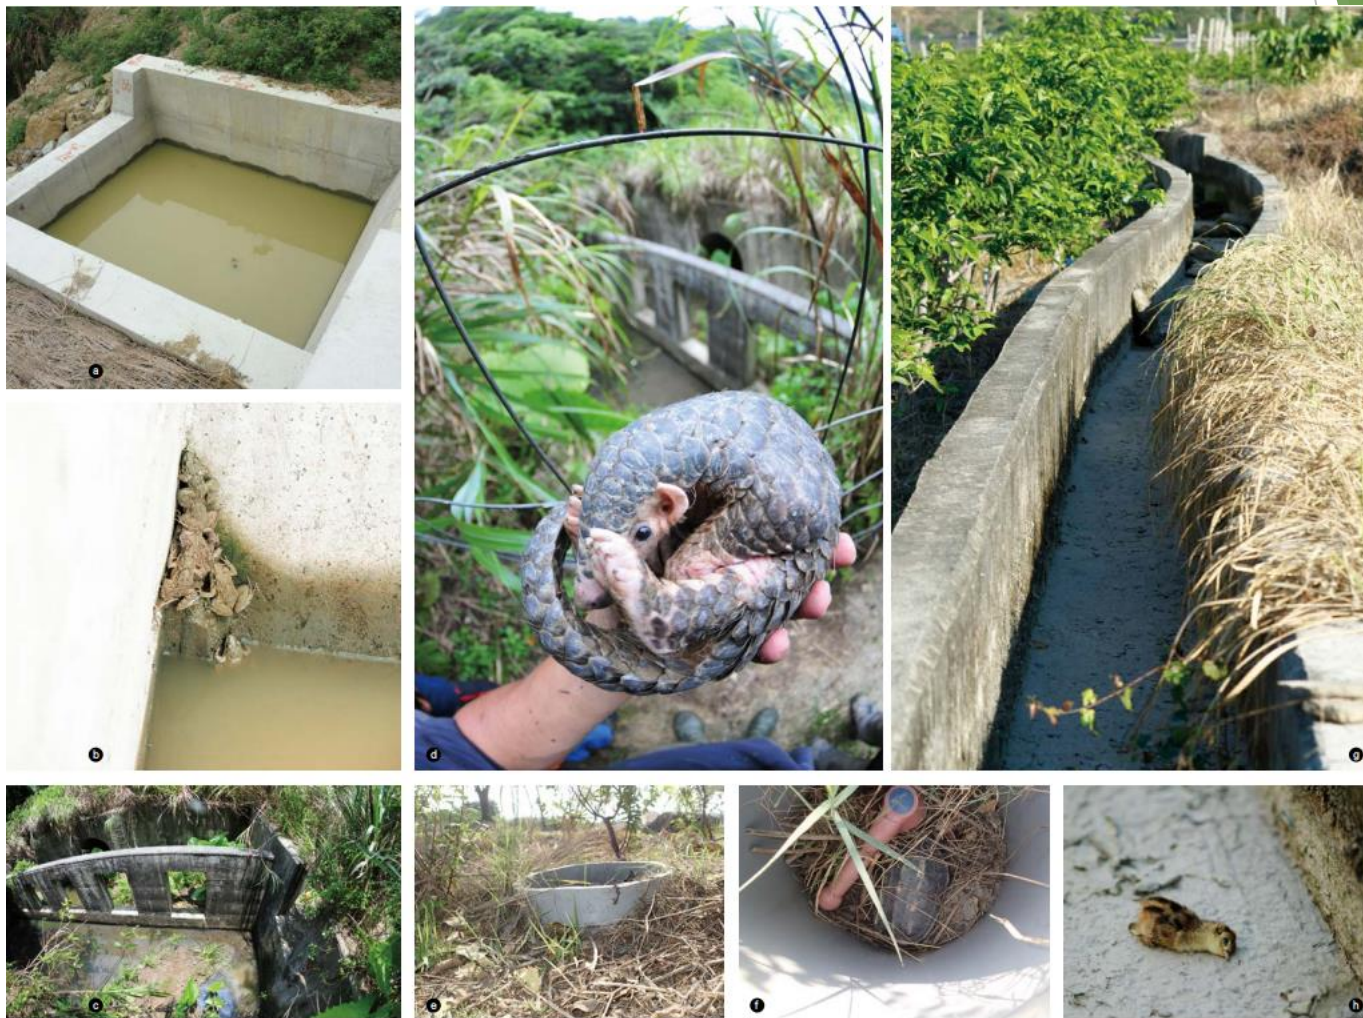
動物受困集水井或排水溝內

陸域脊椎動物受困人工結構物的案例：

- a-b. 受困靜水池中的澤蛙及褐樹蛙（臺南市烏山頭水庫）。（鄭偉群 攝）
- c-d. 從沉砂池中救起的穿山甲幼體（新北市國道 5 號石碇路段）。（劉威廷 攝）
- e-f. 掉落水管開關凹槽中死亡的斑龜（雲林縣農博園區）。（劉威廷 攝）

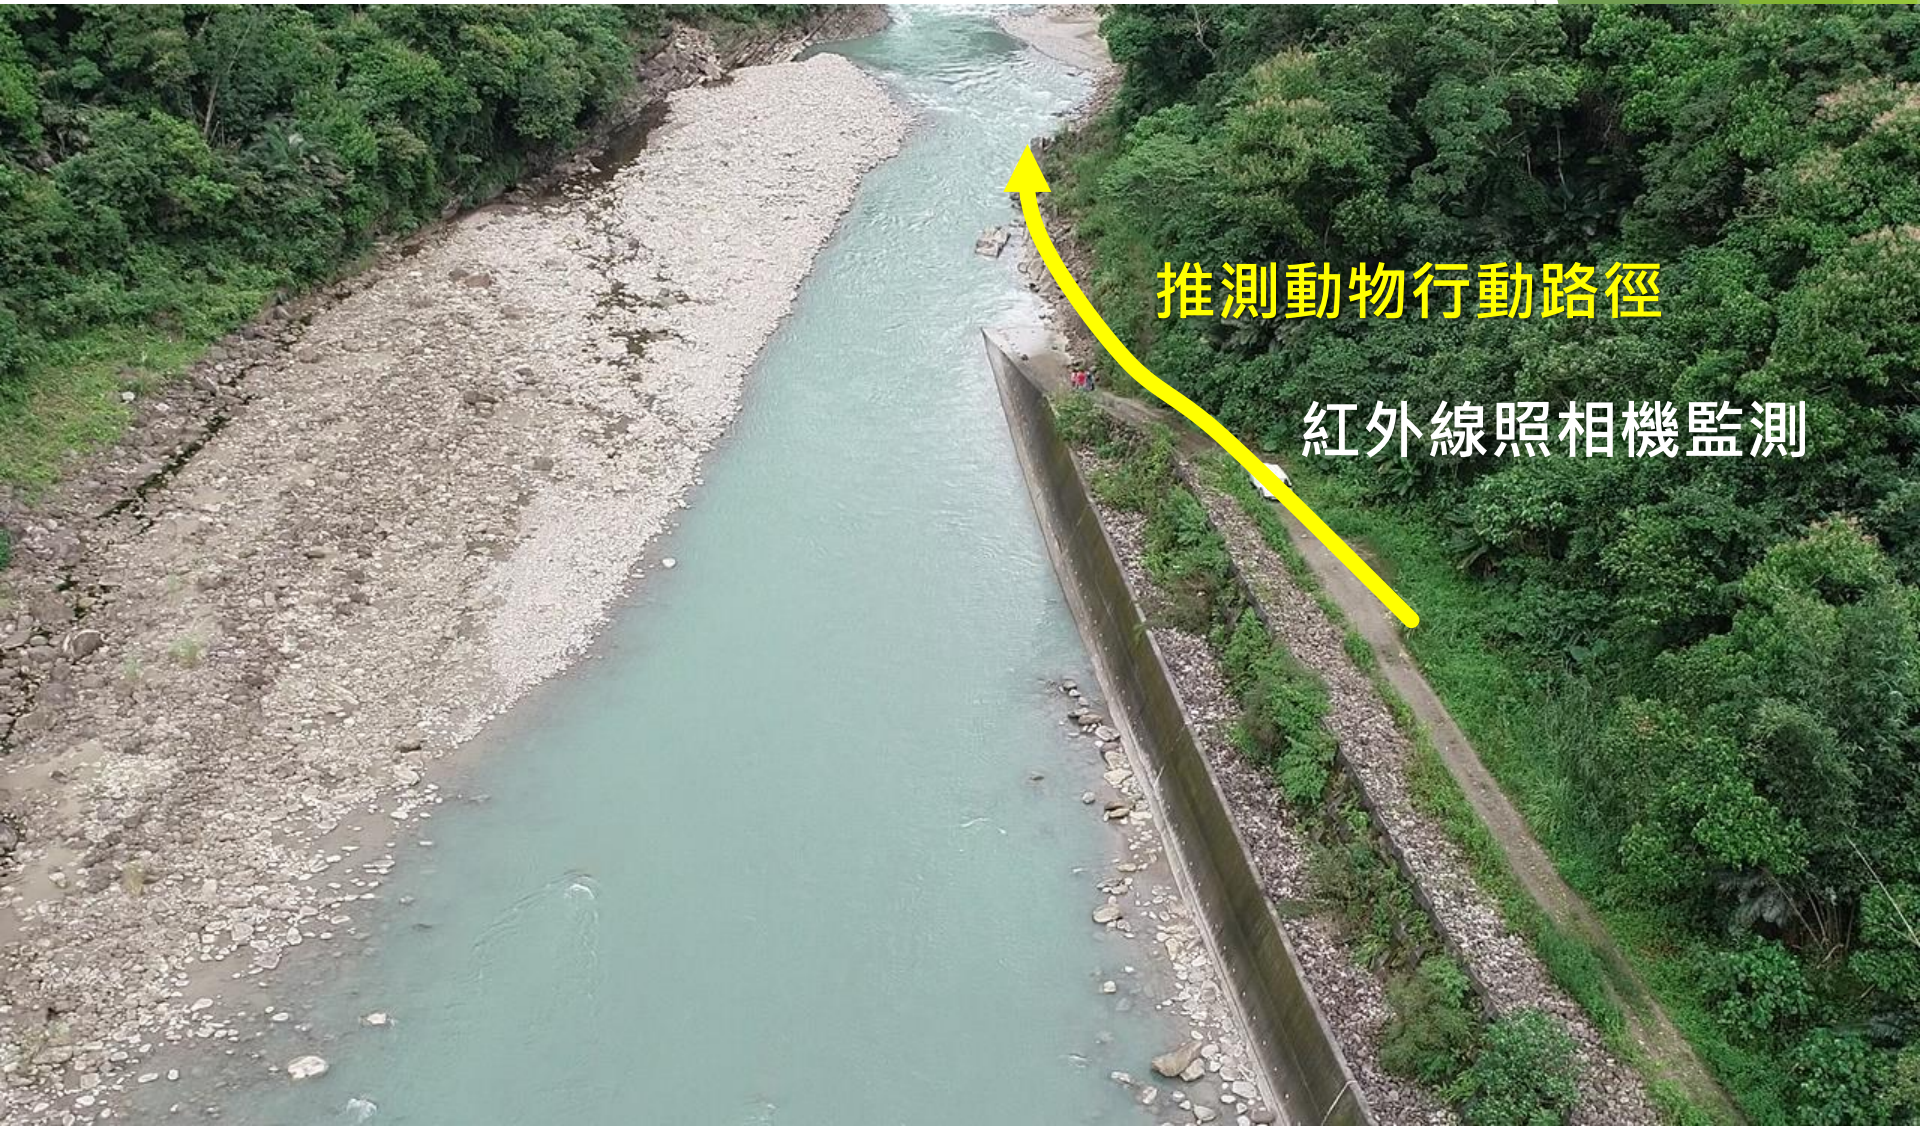
動物通道 - 護岸末端設置緩坡

推測動物行動路徑

紅外線照相機監測

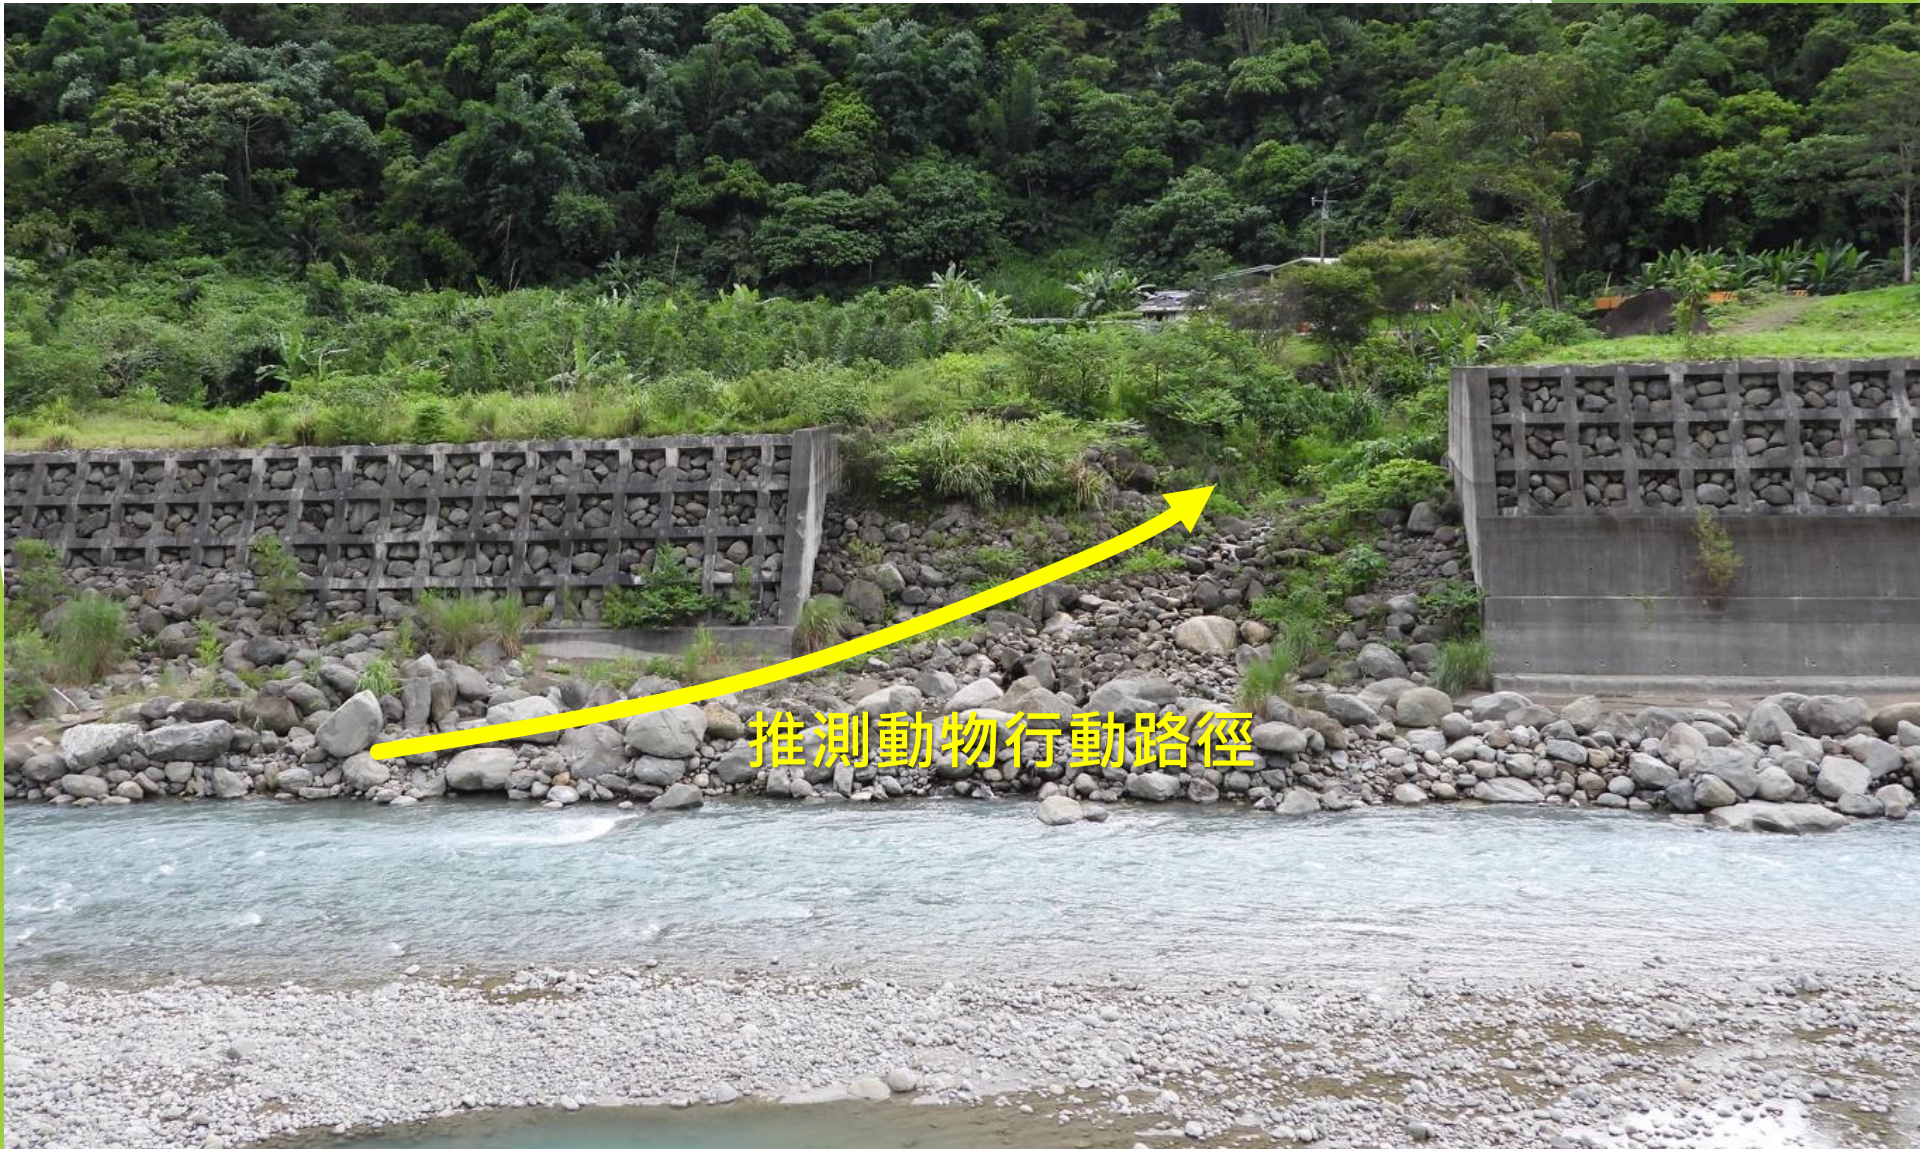
動物通道 - 保留匯流口

山美護岸，有麝香貓、食蟹獾、竹雞利用
