# 集水區治理工程生態檢核 流程要點及案例討論

漢林生態顧問有限公司 宋心怡  
109年6月2日

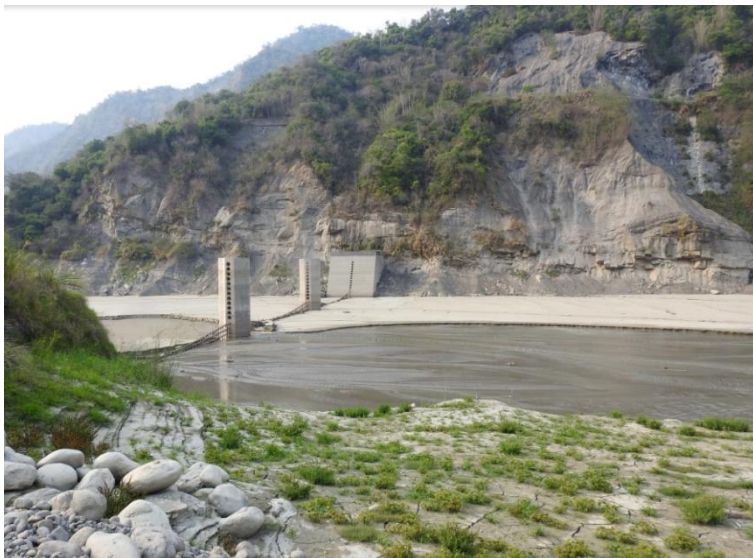
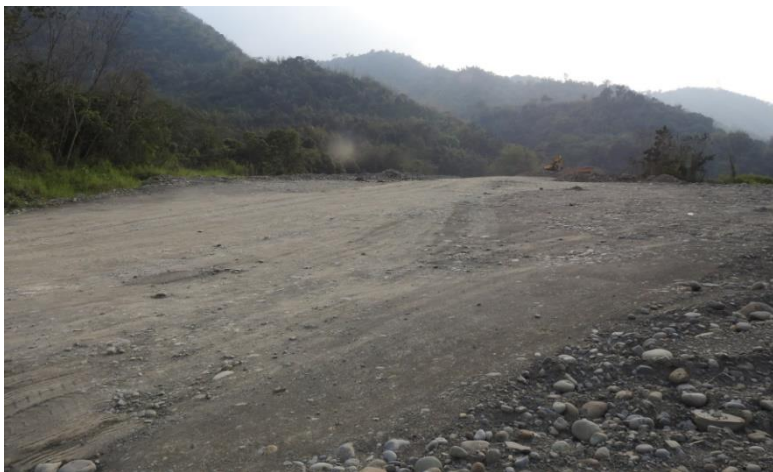
案例一：  
泥沙淤積及裸露地。無生態議題。

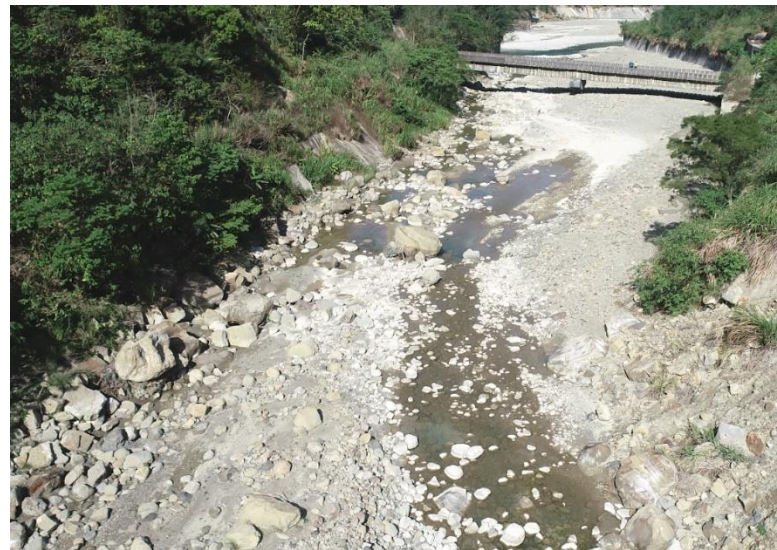
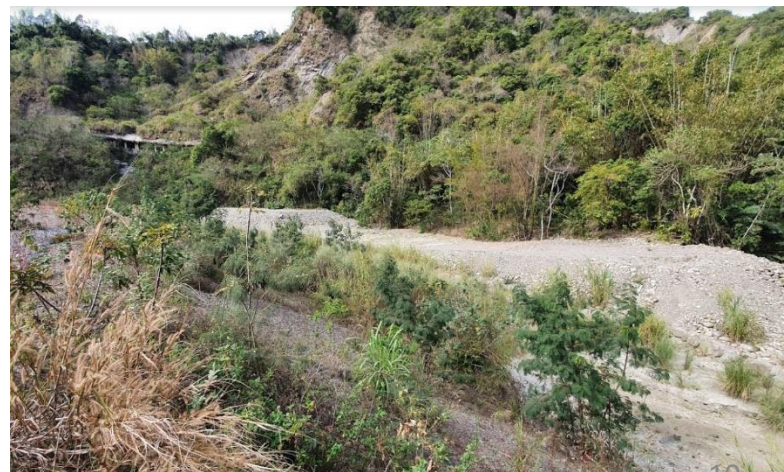
案例二：  
自然度高，需注意棲地維護。

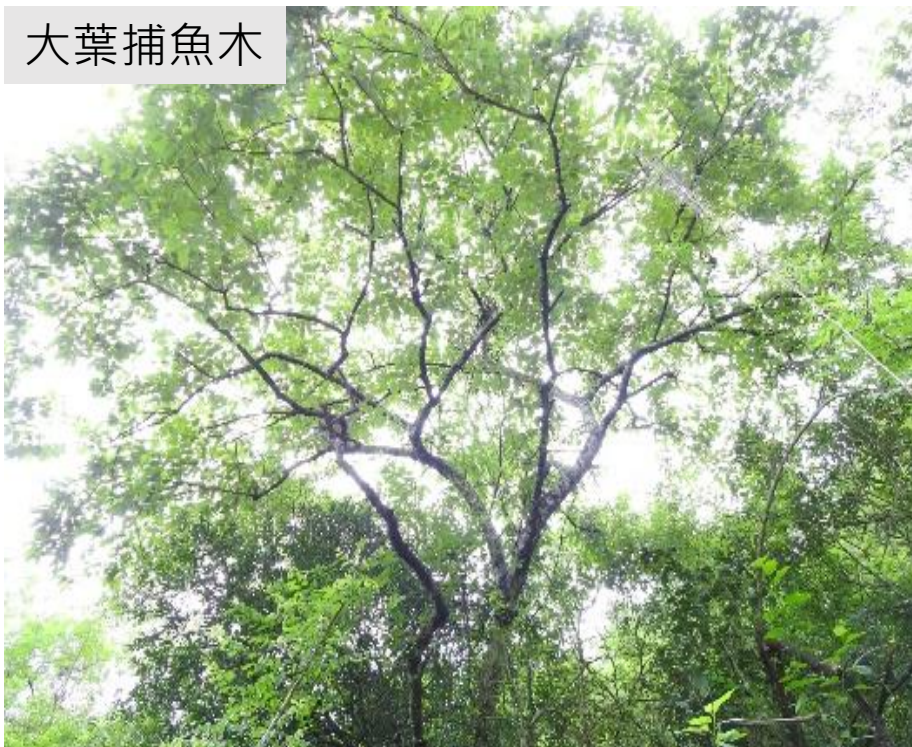
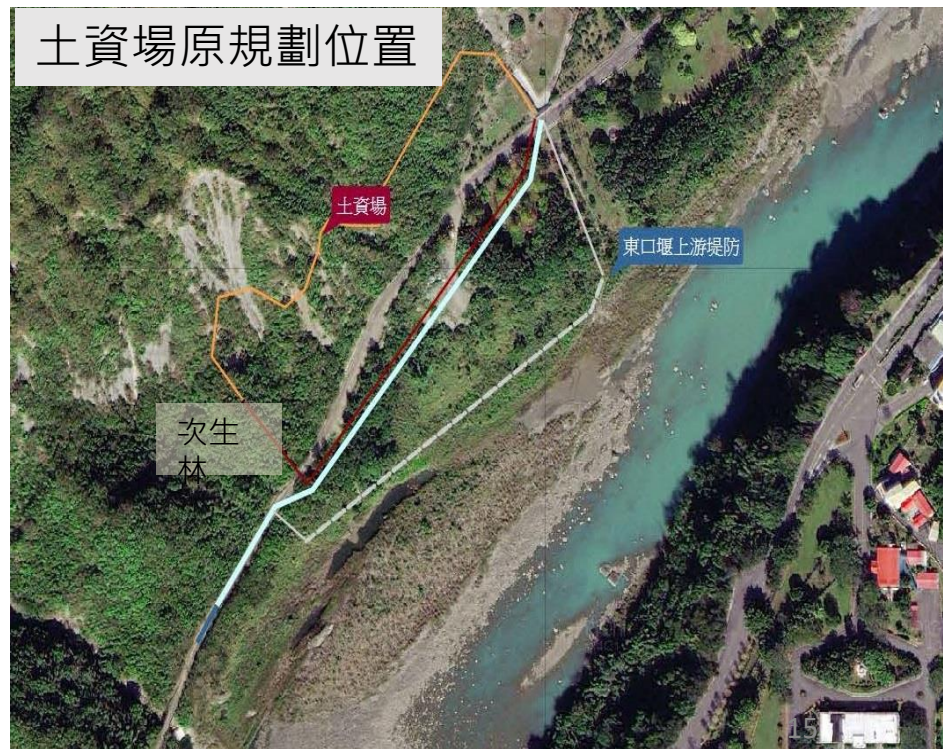
曾文防淤隧道工程：土資場迴避稀有植物生育地

大葉捕魚木

土資場原規劃位置

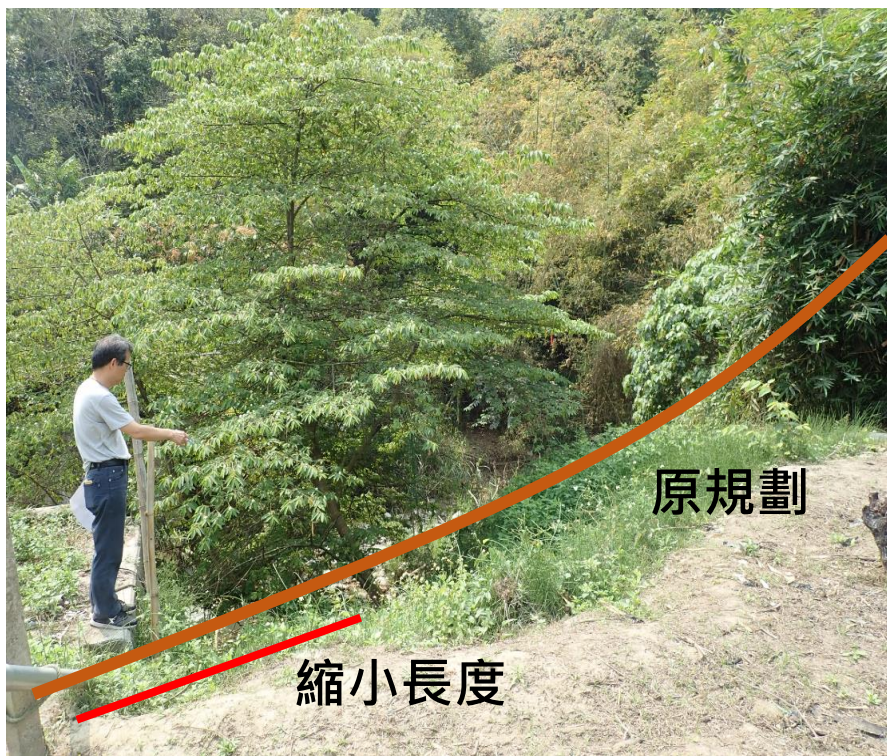
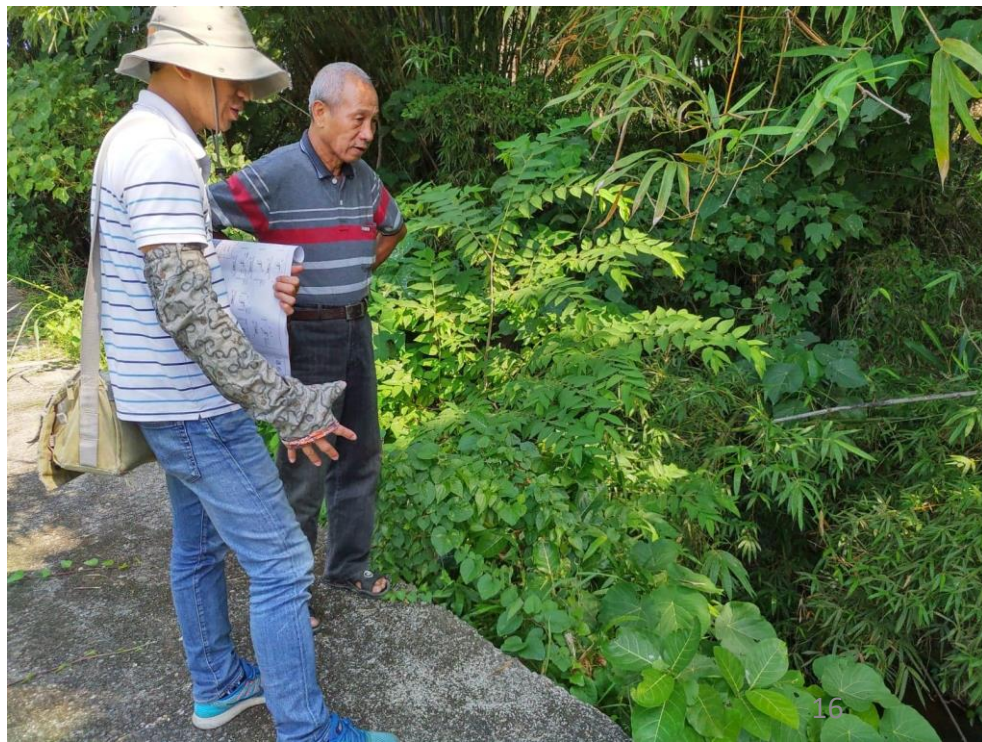
## 縮小工程量體、限制施做範圍

調整石籠長度

與廠商溝通保留對側的溪溝環境

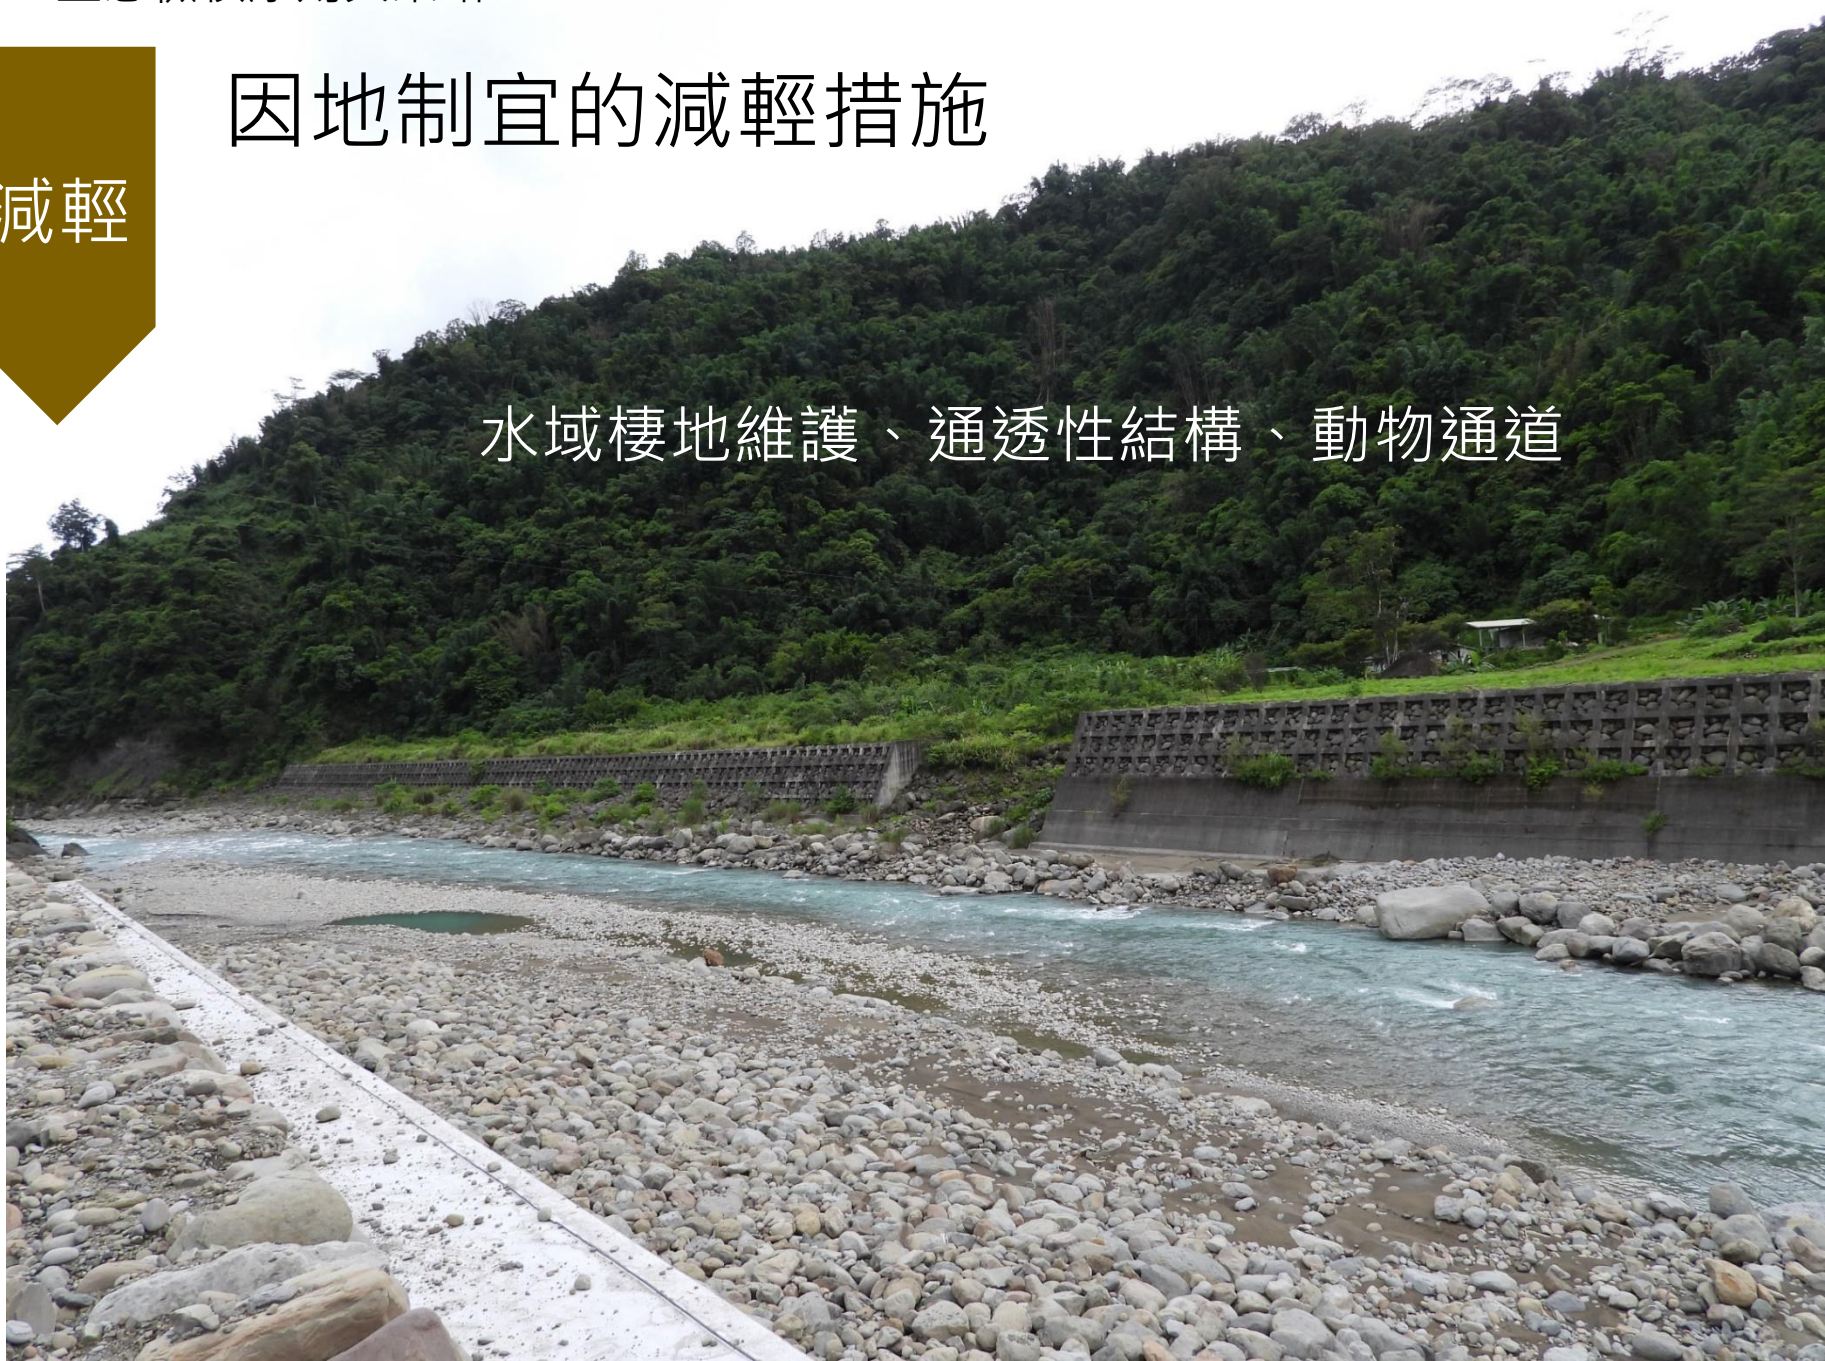
# 因地制宜的減輕措施

水域棲地維護、通透性結構、動物通道

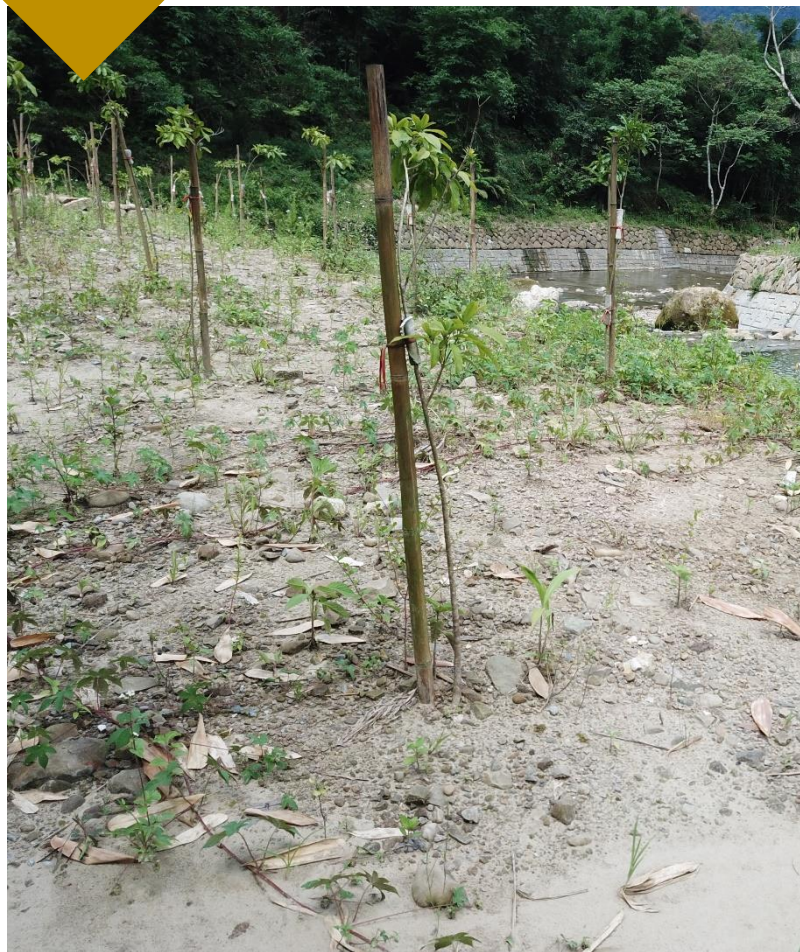
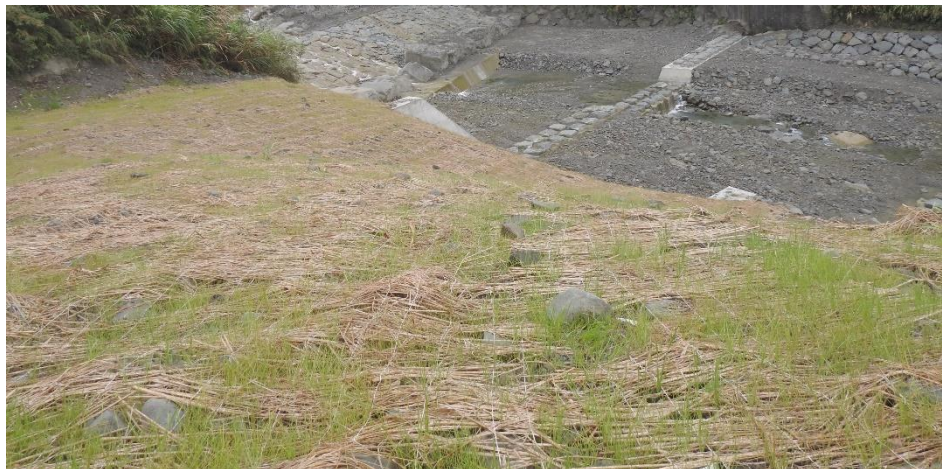
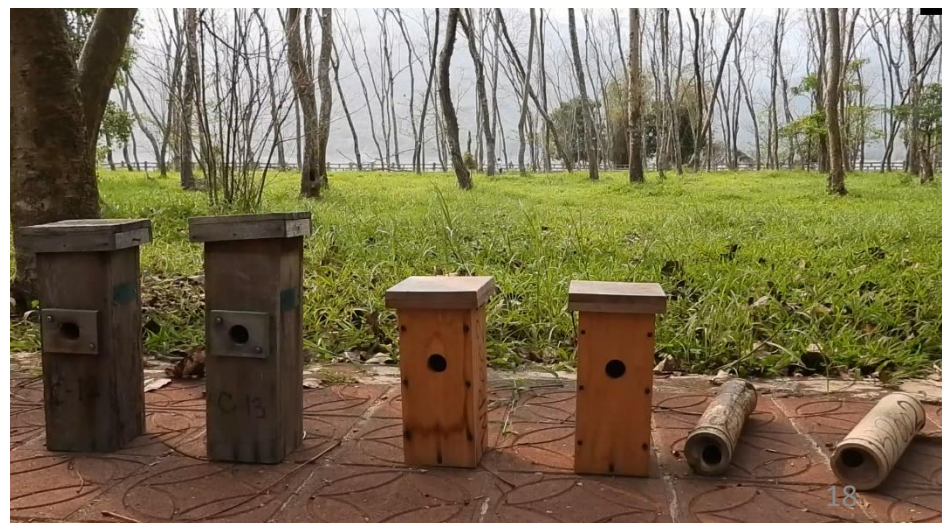
# 補償或加速生態回復

植生工程、外來種移除、自然資源補償

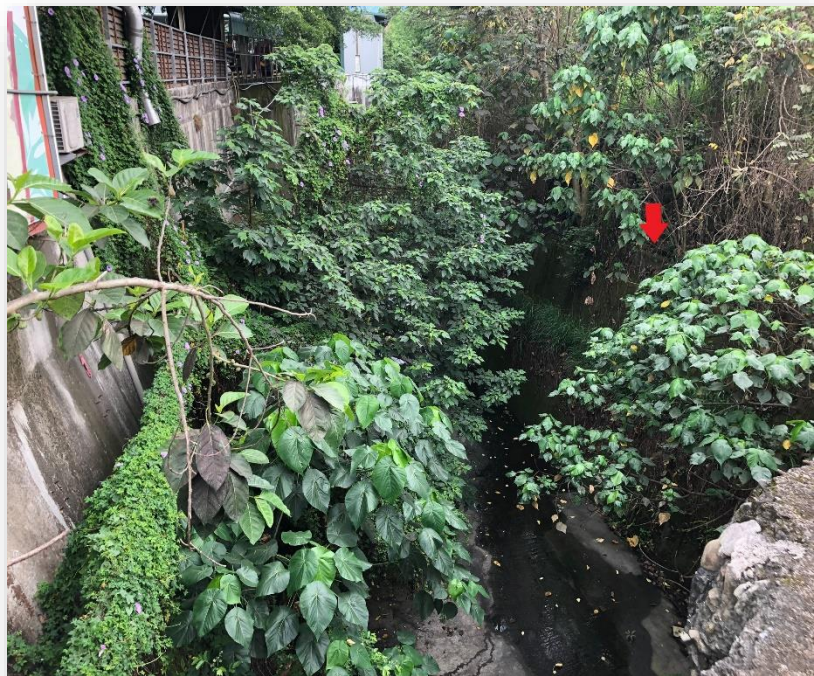
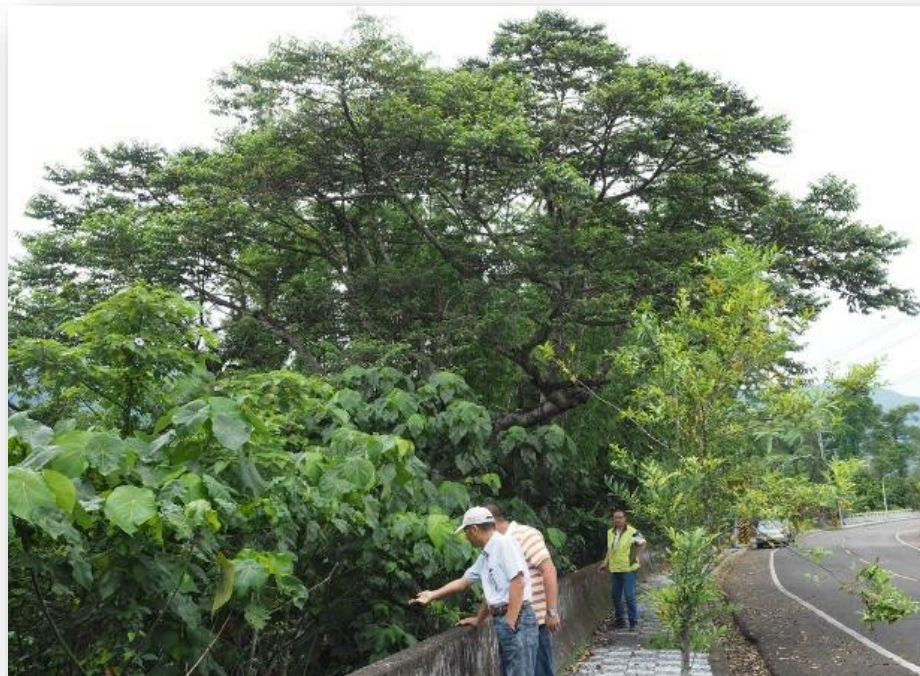
### 案例：109年度湖域保護帶治理工程第二期

- 無稀有植物議題。山黃麻大樹推估已屆臨壽命終點，移除無妨。
- 山黃麻大樹砍除後，建議將段木回填或堆置於現場，供其他生物利用。

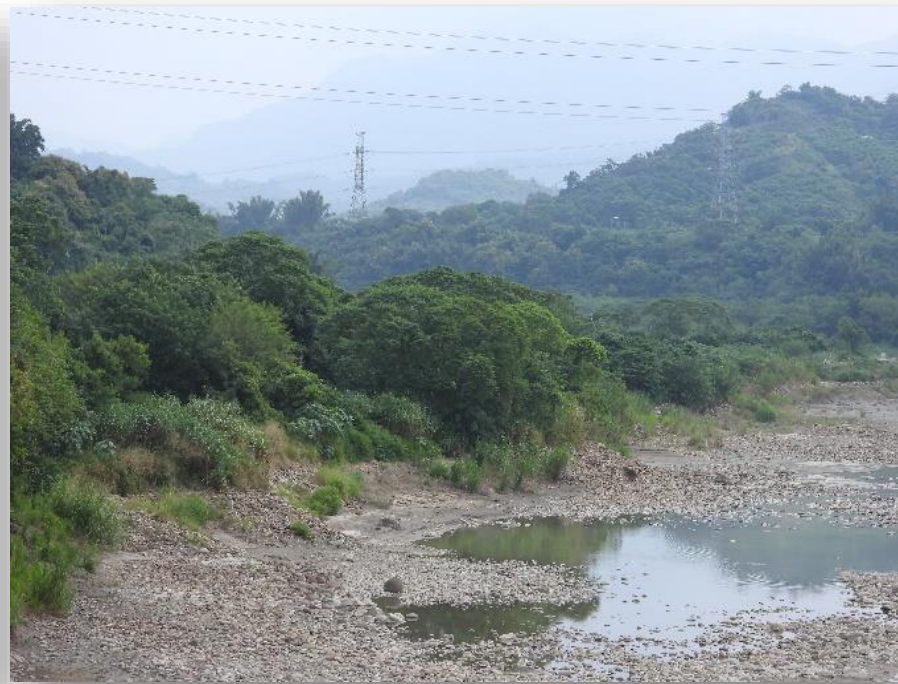
案例：密枝溪下游導流牆工程（工程已取消）

- 需注意結構強度。量體大，可能觀感不佳。
- 建議設置動物通道及盡量減少破壞右岸濱溪植被。

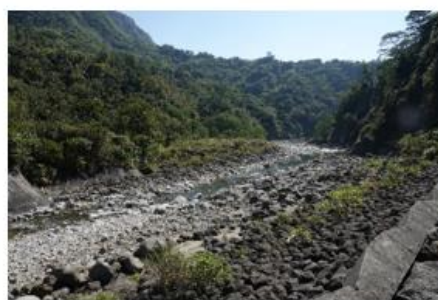
項次 1. 大石保留：堆砌護岸及回填時則盡量取用下游礫石淤積區域的石塊，並保留河道中的大石，以維持河溪棲地的多樣型態。

說明: 預計施作河段中有些許大石

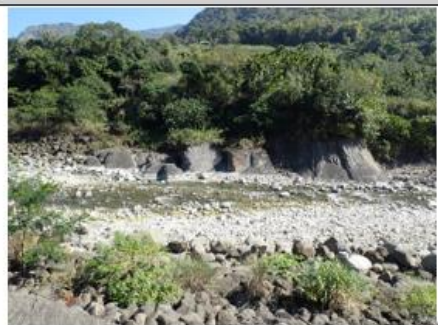
項次 2. 護岸長度縮減：設計中有迴避部分自然河段，岩盤河段能維持河岸穩定，且能提供動物利用通行。

說明: 岩盤河段現況

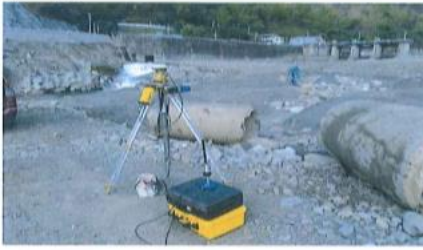
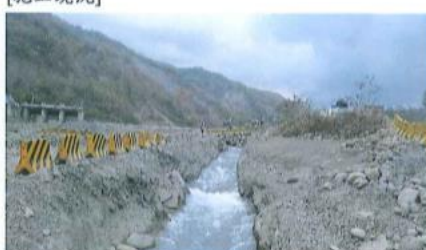
項次 3. 為避免施工期間開挖土砂及混凝土漿汙染水質，採適當排擋水措施或半半施工，分隔施工區域及水流

| [施工前] | [施工現況] |
|---|---|
| 日期:108.01.17<br>說明:開挖前施工區域，PD(沉砂池排砂碰門)排水狀況。 | 日期:108.03.03<br>說明:施工區域外圍採土堤圍堰，分隔施工區域混凝土漿及水流。 |

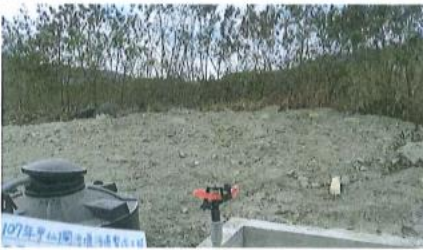
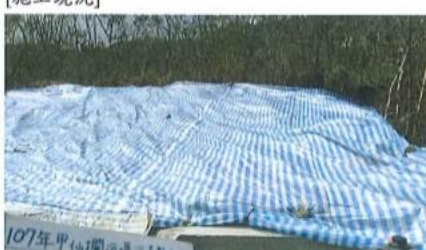
| [施工前] | [施工現況] |
|---|---|
| 項次 4. 工程開挖之土方盡快移出河道，若無法移出者以帆布覆蓋，以避免降雨時將大量的砂土帶入溪中 | |

| [施工前] | [施工現況] |
|---|---|
| 日期:108.02.28<br>說明:工區內(洗車台周邊)整地後，無將土方移出，地表裸露。 | 日期:108.03.01<br>說明:開挖整地後地表裸露範圍，以帆布覆蓋，避免雨水將砂土帶入溪中。 |

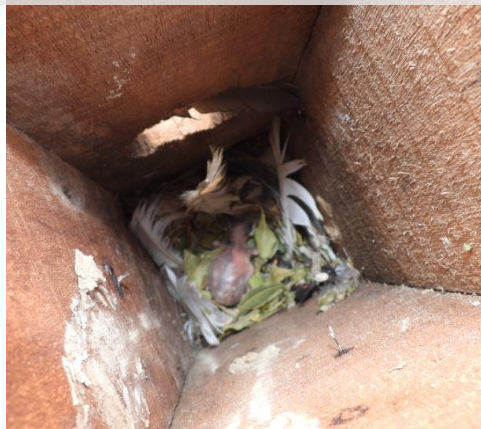
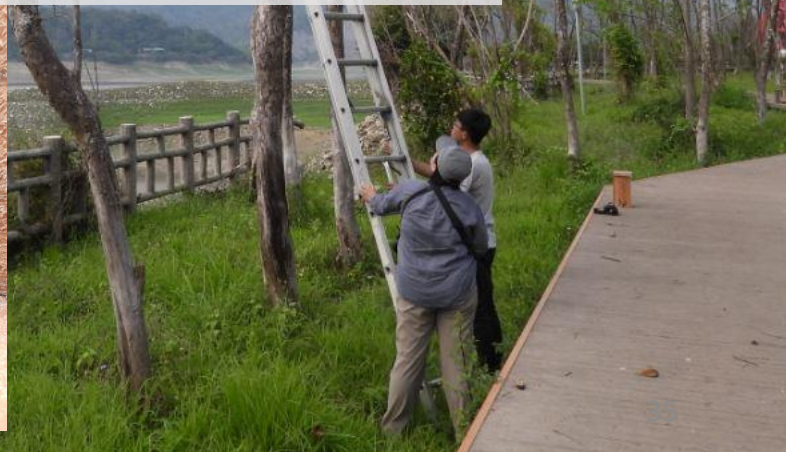
案例：109年度曾文水庫湖域保護帶治理工程第一期  
- 保育類山麻雀繁殖熱區巢箱預防性摘除
