## 水庫集水區保育治理工程生態檢核表 主表(1/2)

工程基本資料	工程名稱 (編號)	109年阿公店水庫集水區水土保持暨邊坡治理工程	設計單位	經濟部水利署南區水資源局 阿公店水庫管理中心	
	工程期程	109年6月25日至109年12月21日	監造廠商	經濟部水利署南區水資源局 阿公店水庫管理中心	
	治理機關	經濟部水利署南區水資源局	營造廠商	立宸國際工程有限公司	
	基地位置	地點：高雄市田寮區新興里牛稠埔段 集水區：阿公店 水系：旺萊溪 TWD97座標 X：184063 Y：2525782	工程預算/ 經費	預算經費 NT\$ 7,050,000 決標金額 NT\$ 6,480,000	
工程緣由目的	維持阿公店水庫既有設施周邊邊坡穩定、道路通暢安全。辦理水庫集水區周邊設施之排水改善、邊坡治理、部分河道整治與道路維護改善工程等6處工區。				
工程類型	<input type="checkbox"/> 自然復育、 <input checked="" type="checkbox"/> 坡地整治、 <input checked="" type="checkbox"/> 溪流整治、 <input type="checkbox"/> 清淤疏通、 <input checked="" type="checkbox"/> 結構物改善、 <input type="checkbox"/> 其他				
工程內容	1.新尖大橋北岸工區:箱型石籠護岸工 150m、鋼筋混凝土管 7.2m、排水溝 24m。 2.越域排洪道出口右側工區:20cm厚混凝土坡面工 137m <sup>2</sup> 、沉沙池一座。 3.旺萊溪閘閥室工區:擋土牆 25m、RC路面修復。 4.阿公店水庫大壩下方 K4 工區:土包袋堆疊約 40m、噴漿溝 14m。 5.旺萊溪閘閥室放流口下游工區:箱型石籠 4m(3層) 6.東燕濕地進水口擋水堰下游排水改善工區:砌石溝復舊約 20m，20*2*0.3m 碎石級配鋪設，鍍鋅格柵板及框座。				
預期效益	<input checked="" type="checkbox"/> 保全對象(複選): <input type="checkbox"/> 民眾( <input type="checkbox"/> 社區 <input type="checkbox"/> 學校 <input type="checkbox"/> 部落 <input type="checkbox"/> ____) <input checked="" type="checkbox"/> 產業( <input checked="" type="checkbox"/> 農作物 <input type="checkbox"/> 果園 <input type="checkbox"/> __

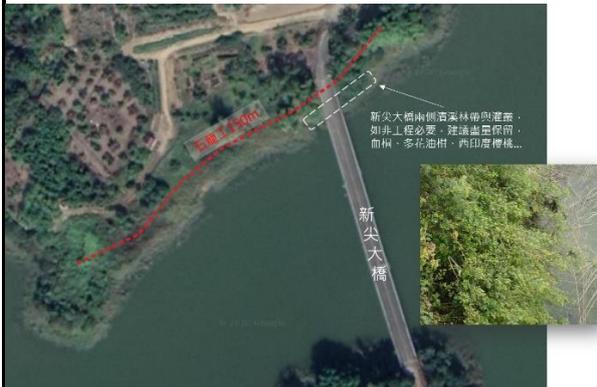
1. 尖山大橋工區兩側有約30公尺的濱溪林帶與灌叢，生長原生種植物如血桐、多花油柑等，除可供鳥類棲息，也可提供原生種源，加速生態恢復，因此建議如非石籠設置必要位置，盡量保留大橋下方的濱溪林帶的植株。

新尖大橋濱溪林帶也可提供原生種源，加速生態恢復。如因工程整地移除，會減少鳥類棲息空間，並減少原生植物種源使外來植物入侵風險增加。因此建議如工程必要位置，盡量保留大橋下方的濱溪林帶的植株。

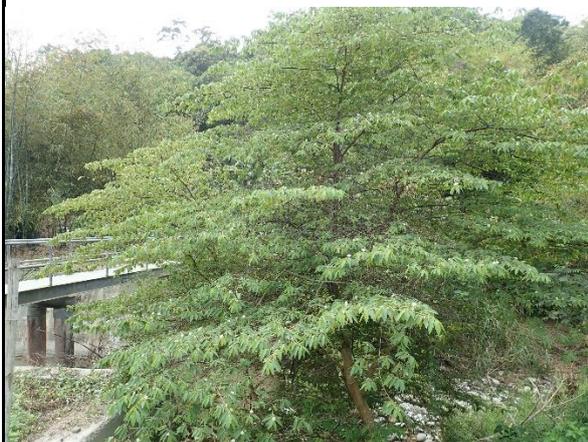
2. 尖山大橋工區，濱溪環境自然度佳，無入侵性強的外來種植物(如銀合歡、美洲含羞草等)，本案設計中以表土保存回填及草蓆鋪設的方式為植生回復策略，為可行的生態保育措施，緩波也有減低動物通行的阻礙的效果。
3. 旺萊溪放流口下游河道工區，有一株西印度櫻桃大樹，枝葉茂密，能提供下方溪溝水域的遮蔽環境，並能誘鳥促進種子傳播的功能。建議在可達成工程目的的前提下，盡量保留植株。

旺萊溪放流口下游河道工區，現有大樹如砍除，會減少遮蔭環境，改變當地陸域及溪流水域氣候環境。建議在可達成工程目的的前提下，盡量保留植株。

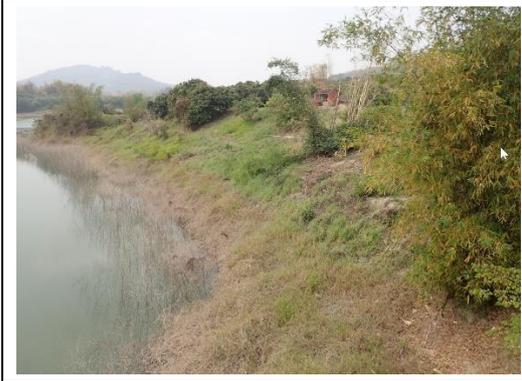
3.生態棲地環境評估：				
<p>本工程主要為邊坡治理及設施維護，共有 6 處工區。其中 K4 工區、東燕生態池、旺萊溪閘閘室為既有設施維護修復，且周邊為陽性樹林或高度干擾環境，無敏感棲地，研判不具明顯生態議題。</p> <p>尖山大橋工區兩側有約 30 公尺的濱溪林帶與灌叢，生長原生種植物如血桐、多花油柑等，可供鳥類棲息，現勘有發現白頭翁及黑枕藍鶺鴒利用。旺萊溪放流口下游河道工區，有一株西印度櫻桃大樹，枝葉茂密，能提供下方溪溝水域的遮蔽環境，並能誘鳥促進種子傳播的功能。越域排紅道出口右側工區，因周邊為竹闊混合林且鄰近牛稠埔溪河道，可能有淺山動物如蜥蜴、蛙類、蛇類活動。</p>

<p>尖山大橋工區</p>	<p>旺萊溪放流口下游河道工區</p>

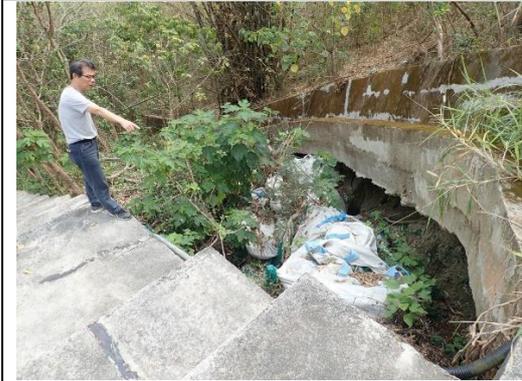
<p>越域排紅道出口右側工區</p>	<p>K4 工區</p>

越域排紅道出口右側工區，沈砂池設置深度初稿為 0.8m，預計增加到 1.5m，為垂直結構。建議設置 45 度以下的緩坡結構，或疊塊石，如動物意外掉落時，可順利逃脫。設計形式可參考附件資料。

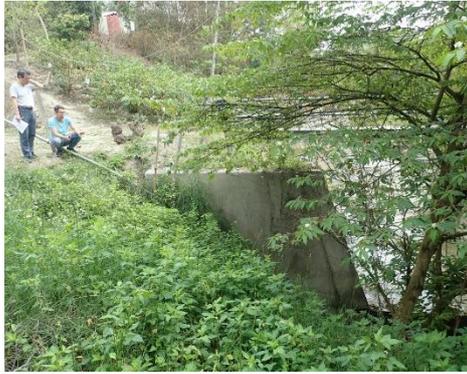
旺萊溪放流口下游河道工區  
西印度櫻桃大樹

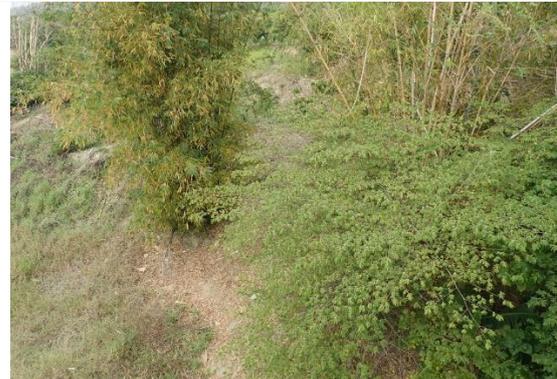
尖山大橋工區  
濱溪林帶

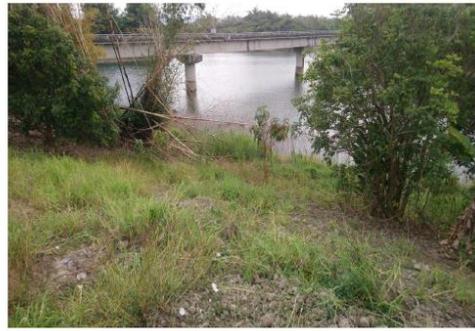
- 一、時間：108年2月13日上午10時30分
- 二、地點：高雄市田寮區新興里牛稠埔段 0688-0007、0688-0008 等二筆地號
- 三、主持人：行政院南部聯合服務中心 陳執行長政聞
- 四、紀錄：姜國祥
- 五、出席人員：詳如現勘簽到簿
- 六、主持人致詞：略
- 七、會勘結論：
  - (一)本案經現場會勘該農地土壤確實有坍塌下陷流失進入水庫現象(如照片)，請阿公店水庫權管機關水利署南區水資源局基於降低水庫淤積，避免邊坡土地擴大滑動，儘速執行改善。
  - (二)有關本案地作期程及後續相關事宜，經濟部水利署南區水資源局同意與陳情人聯繫辦理。
- 八、散會：11：10(以下空白)

阿公店水庫集水區範圍旁農地坍塌現場

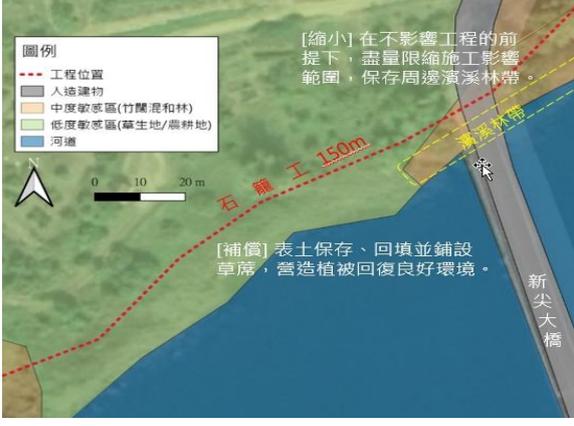
新尖大橋工區: 濱溪林帶保留	新尖大橋工區: 表土保存、回填並鋪設草蓆

<p>[縮小] 在不影響工程的前提下, 盡量限縮施工影響範圍, 保存周邊濱溪林帶。</p> <p>[補償] 表土保存、回填並鋪設草蓆, 營造植被回復良好環境。</p>

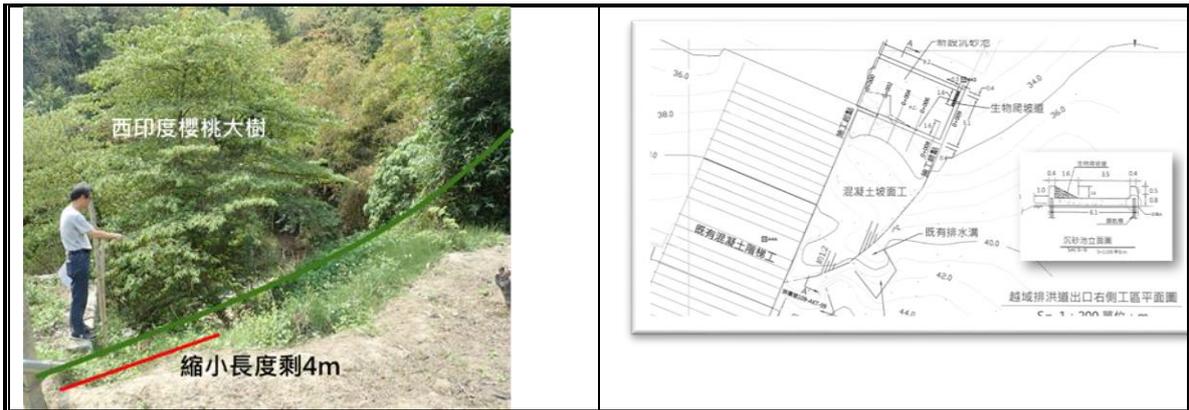
縮小護岸長度

沈砂池設置動物坡道

填表人員 (單位/職稱)	宋心怡 (漢林生態顧問有限公司/計畫經理)	填表日期	民國 109 年 5 月 21 日
解決對策項目	大樹保留策略 濱溪林帶保護 植生回復策略 動物通道位置與形式	實施位置	旺萊溪閘閥室放流口下游工區 新尖大橋北岸工區 越域排洪道工區沈砂池 大壩下方k4工區邊坡
解決對策之詳細內容或方法(需納入施工計畫書中)			
1. [縮小] 旺萊溪閘閥室放流口下游工區: 縮減護岸長度, 盡量保留西印度櫻桃大樹, 如施工考量需砍除大樹, 則將斷枝留置原地供動物利用。 2. [縮小] 新尖大橋北岸工區: 在不影響工程的前提下, 盡量限縮施工影響範圍, 保存周邊濱溪林帶。 3. [補償] 新尖大橋北岸工區: 表土保存、回填並鋪設草蓆, 營造植被回復良好環境。 4. [減輕] 越域排洪道工區: 沈砂池設置動物坡道。 5. [減輕] 大壩下方k4工區: 農路路側護堤以土包袋堆疊			
圖說:

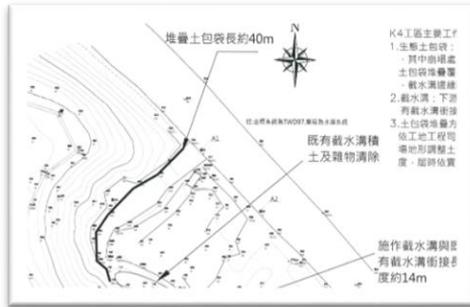
K4工區：農路路側護堤以土包袋堆疊

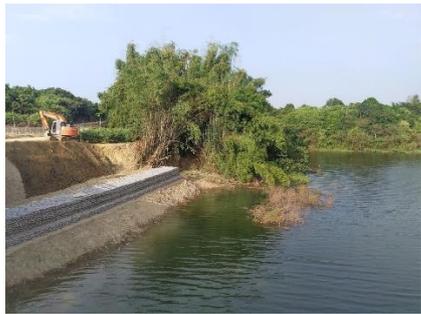
工程名稱 (編號)	109 年阿公店水庫集水區水土保持暨邊坡治理工程	填表日期	民國 109 年 11 月 28 日
<b>1.生態團隊組成：</b>			
姓名	單位/職稱	學歷/專業資歷	專長/負責工作
宋 ■■	漢林生態顧問有限公司/計畫經理	中山大學生物科學所碩士/13年	陸域動物生態調查評估、陸域生態記錄、工程生態評析/工程生態評析
李 ■■	漢林生態顧問有限公司/調查專員	東海大學生命科學系碩士/2年	陸域動物生態調查評估、生態環境記錄、建議資料收集彙整
<b>2.棲地生態資料蒐集：</b>			
<p>根據水規所 101 年「阿公店河川情勢調查」，旺萊溪因自然度較高，使本區生物種類及數量都要較中下游佳。旺萊溪水域特有種有台灣吻蝦虎、擬多齒米蝦、台灣栗螺等；陸域特有種包括月鼠、小黃腹鼠、盤古蟾蜍、斯文豪式攀蜥、五色鳥、小彎嘴等；保育類則有大冠鷲、領角鴉、紅尾伯勞及雨傘節等。因此，盡量減輕工程對陸域環境自然度的影響，為本案需注意的生態議題。</p>			
<b>3.生態棲地環境評估：</b>			
<p>生態人員於 9 月 25 日、11 月 17 日執行施工階段現勘，施工廠商在新尖大橋北岸工區有確實保存濱溪林帶及鄰近喬木，並表示有考量現地樹木生長範圍，微調護岸施做位置，其他工程項目陸續施工中。</p>			
<b>4.棲地影像紀錄：</b>

<p>新尖大橋工區濱溪林帶保留狀況(109.11.17)</p>

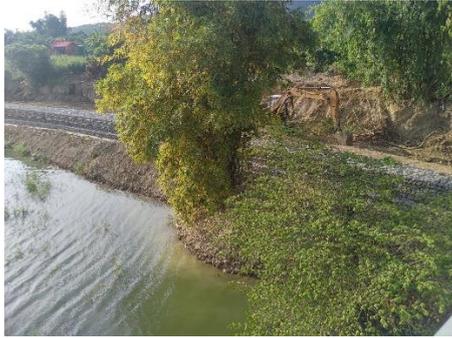
新尖大橋工區濱溪林帶保留狀況(109.11.17)
