生態檢核 概念及最新 規定

109年度曾文水庫湖域保護帶治理工程第一期

110年度生態檢核操作教育訓練

生態檢核流程操作與案例研討

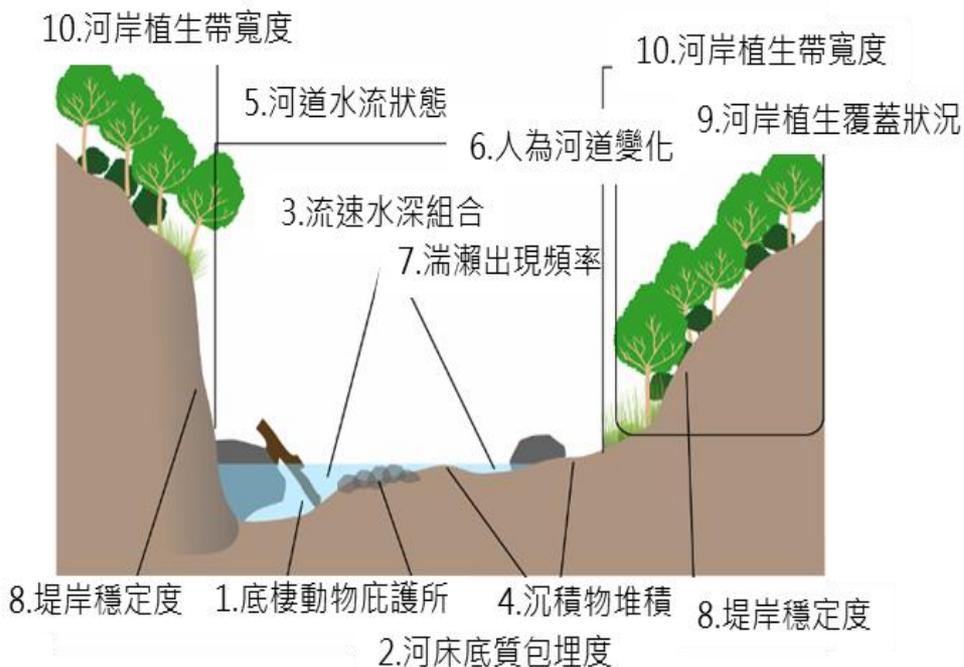
河溪棲地評估

- 評估棲地狀態，掌握施工前中後棲地變化

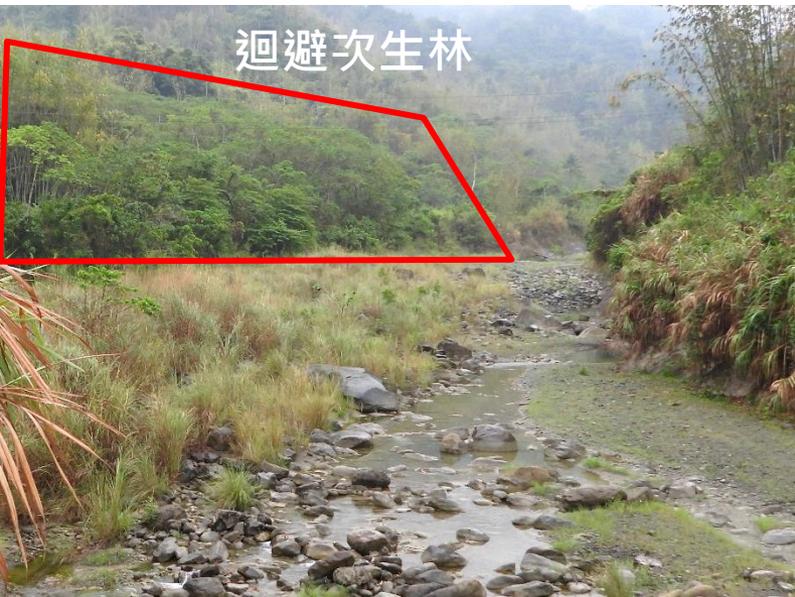
迴避次生林

- 空間上迴避
 - 避開有生態保全物件或生態敏感性的區域
- 時間上迴避
 - 施工過程避開動物大量遷徙或繁殖的時間

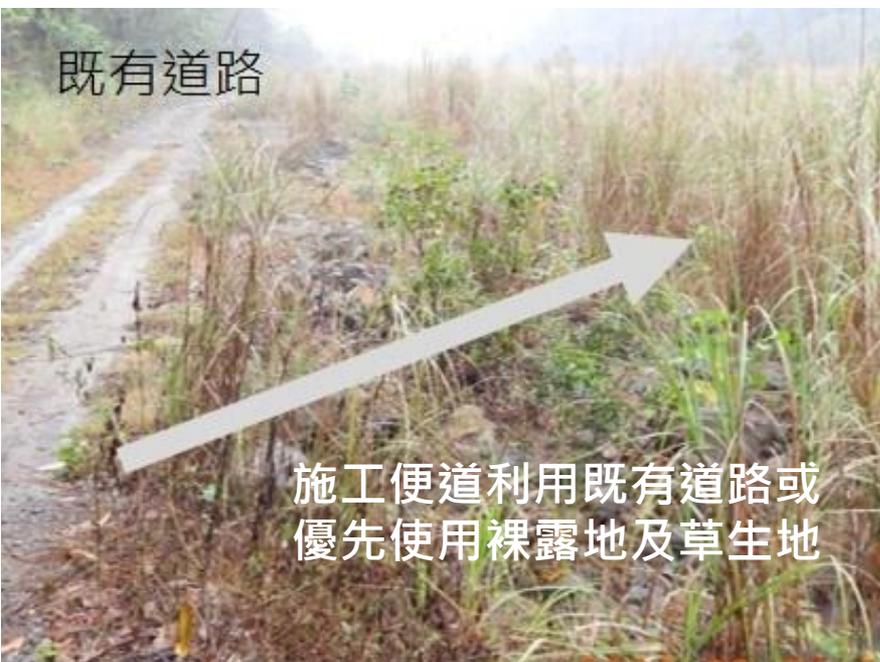
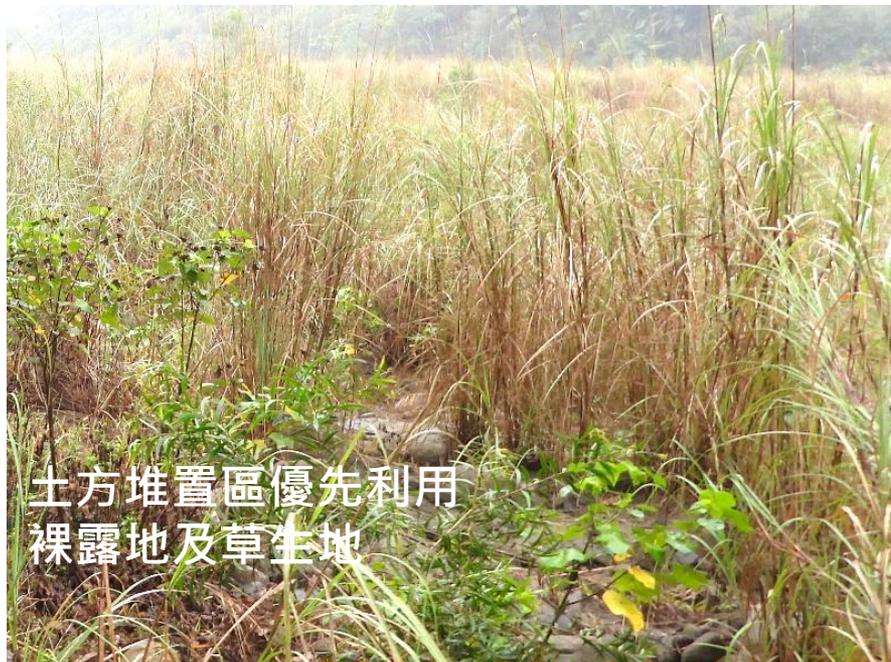
- 縮小工程量體
 - 施工期間限制施工便道、土方堆積、靜水池等臨時設施物

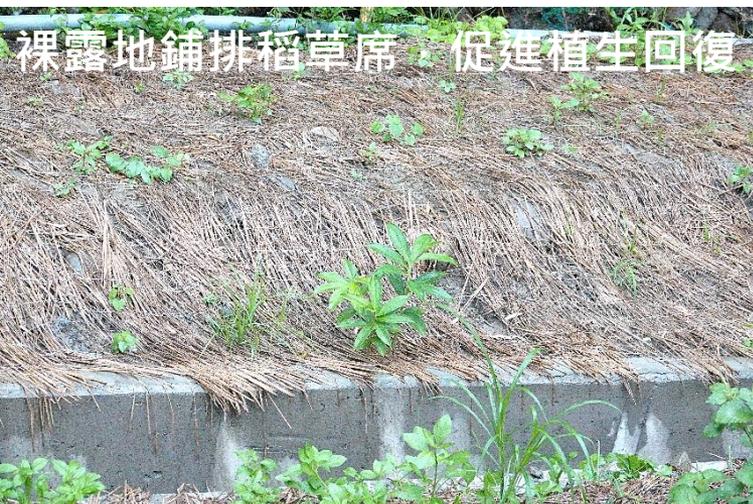
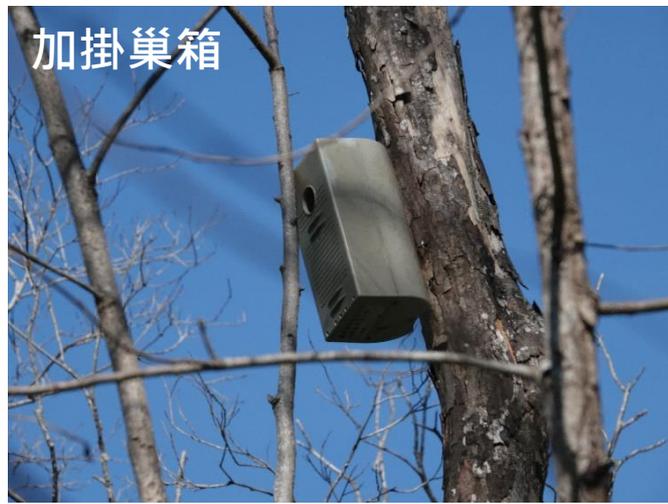
- 人工重建相似或等同之生態環境
 1. 裸露地鋪排稻草蓆
 2. 撒播原生種草籽或種植苗木、表土保存後回填
 3. 工區內加掛巢箱或立有洞電杆以補償被移除的枯木樹洞資源

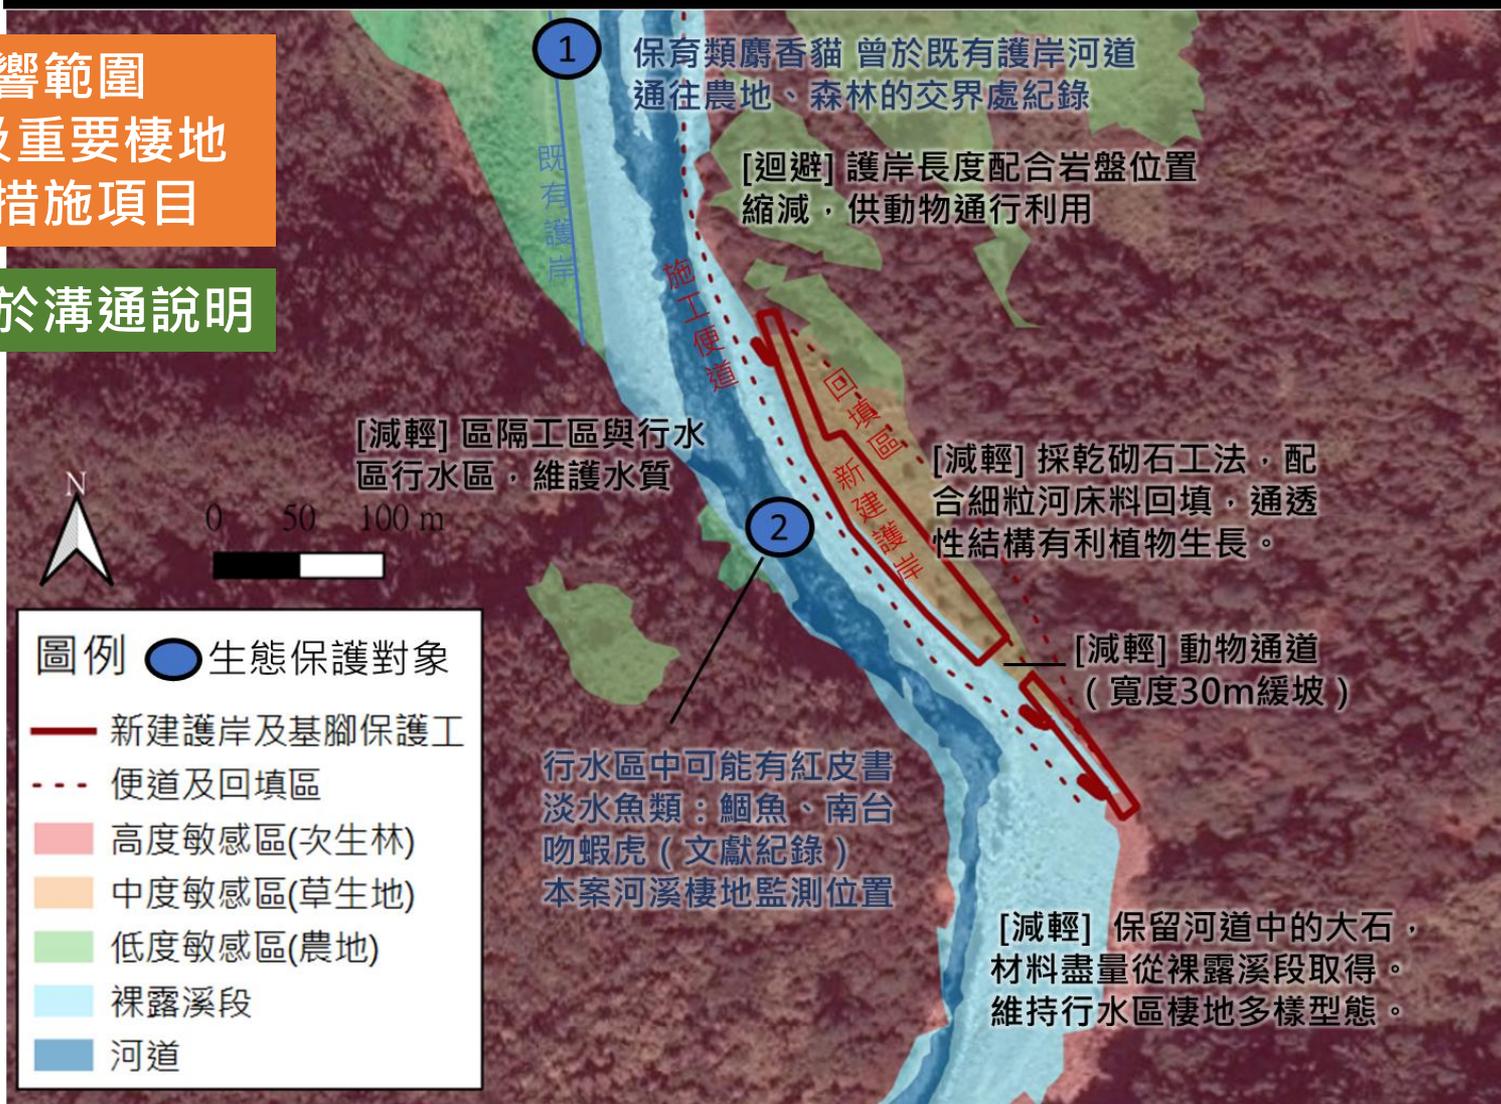
工程影響範圍
關注物種及重要棲地
生態保育措施項目

圖面呈現便於溝通說明

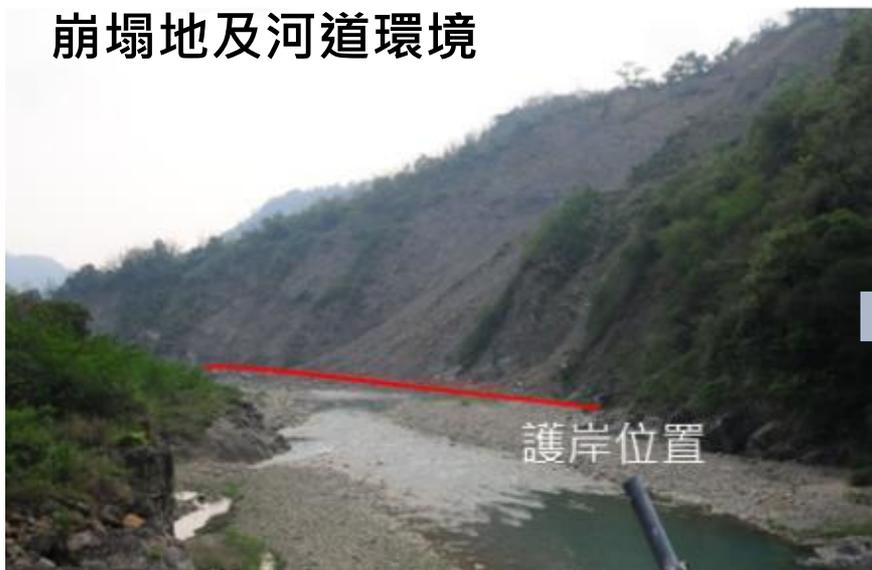
美寮聯絡道護岸102年施工前 崩塌地及河道環境

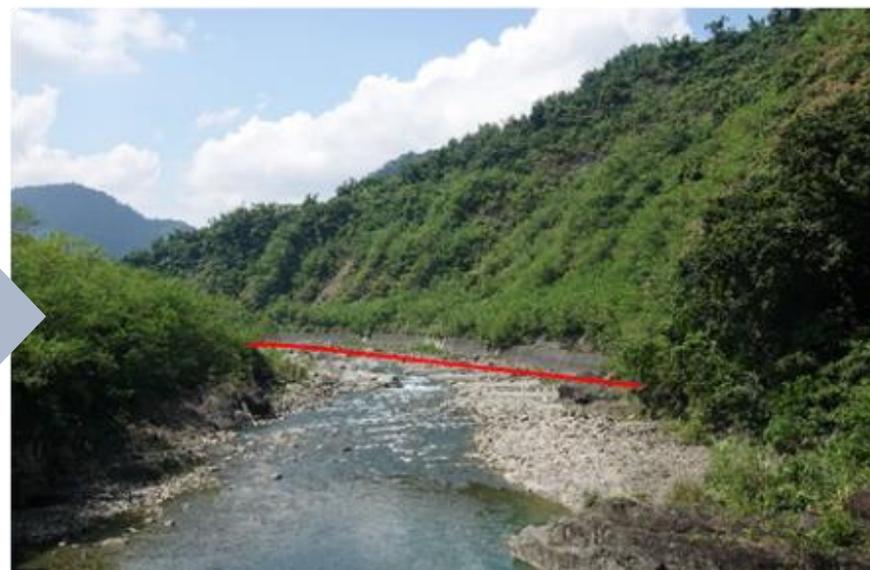
109年複查環境回復狀況

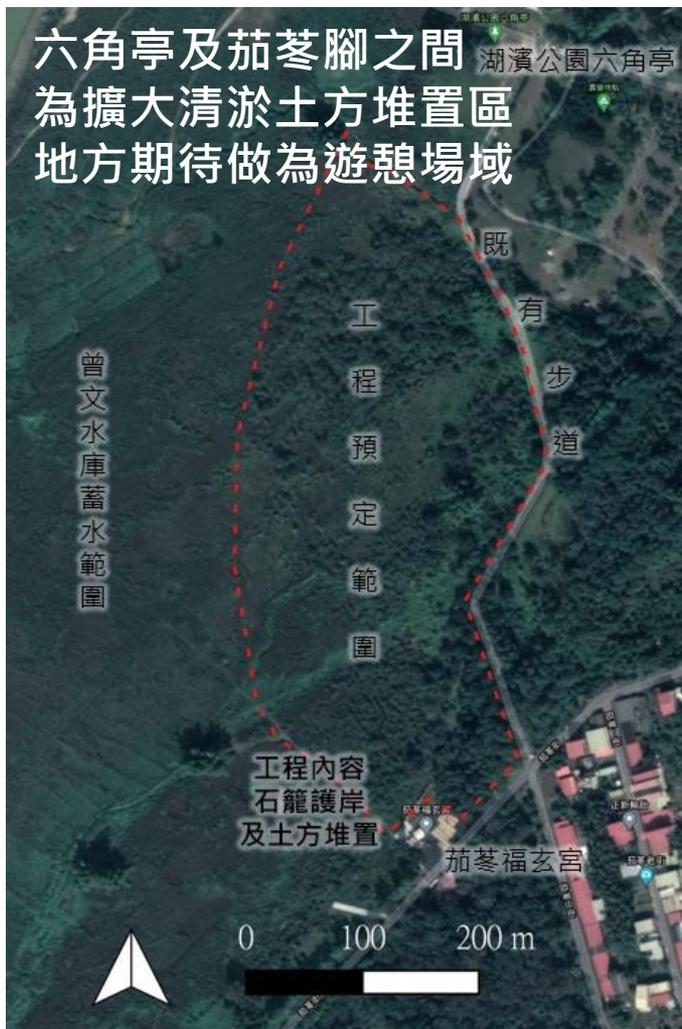
1. 蓄水範圍中有大面積草生地形成，評估對山麻雀並無重大影響
2. 建議妥善規劃植生策略，如使用原生草籽。
3. 建議盡量保留邊緣存活樹木，提供遮蔭、水源涵養等生態功能
4. 山麻雀受生態團體關注

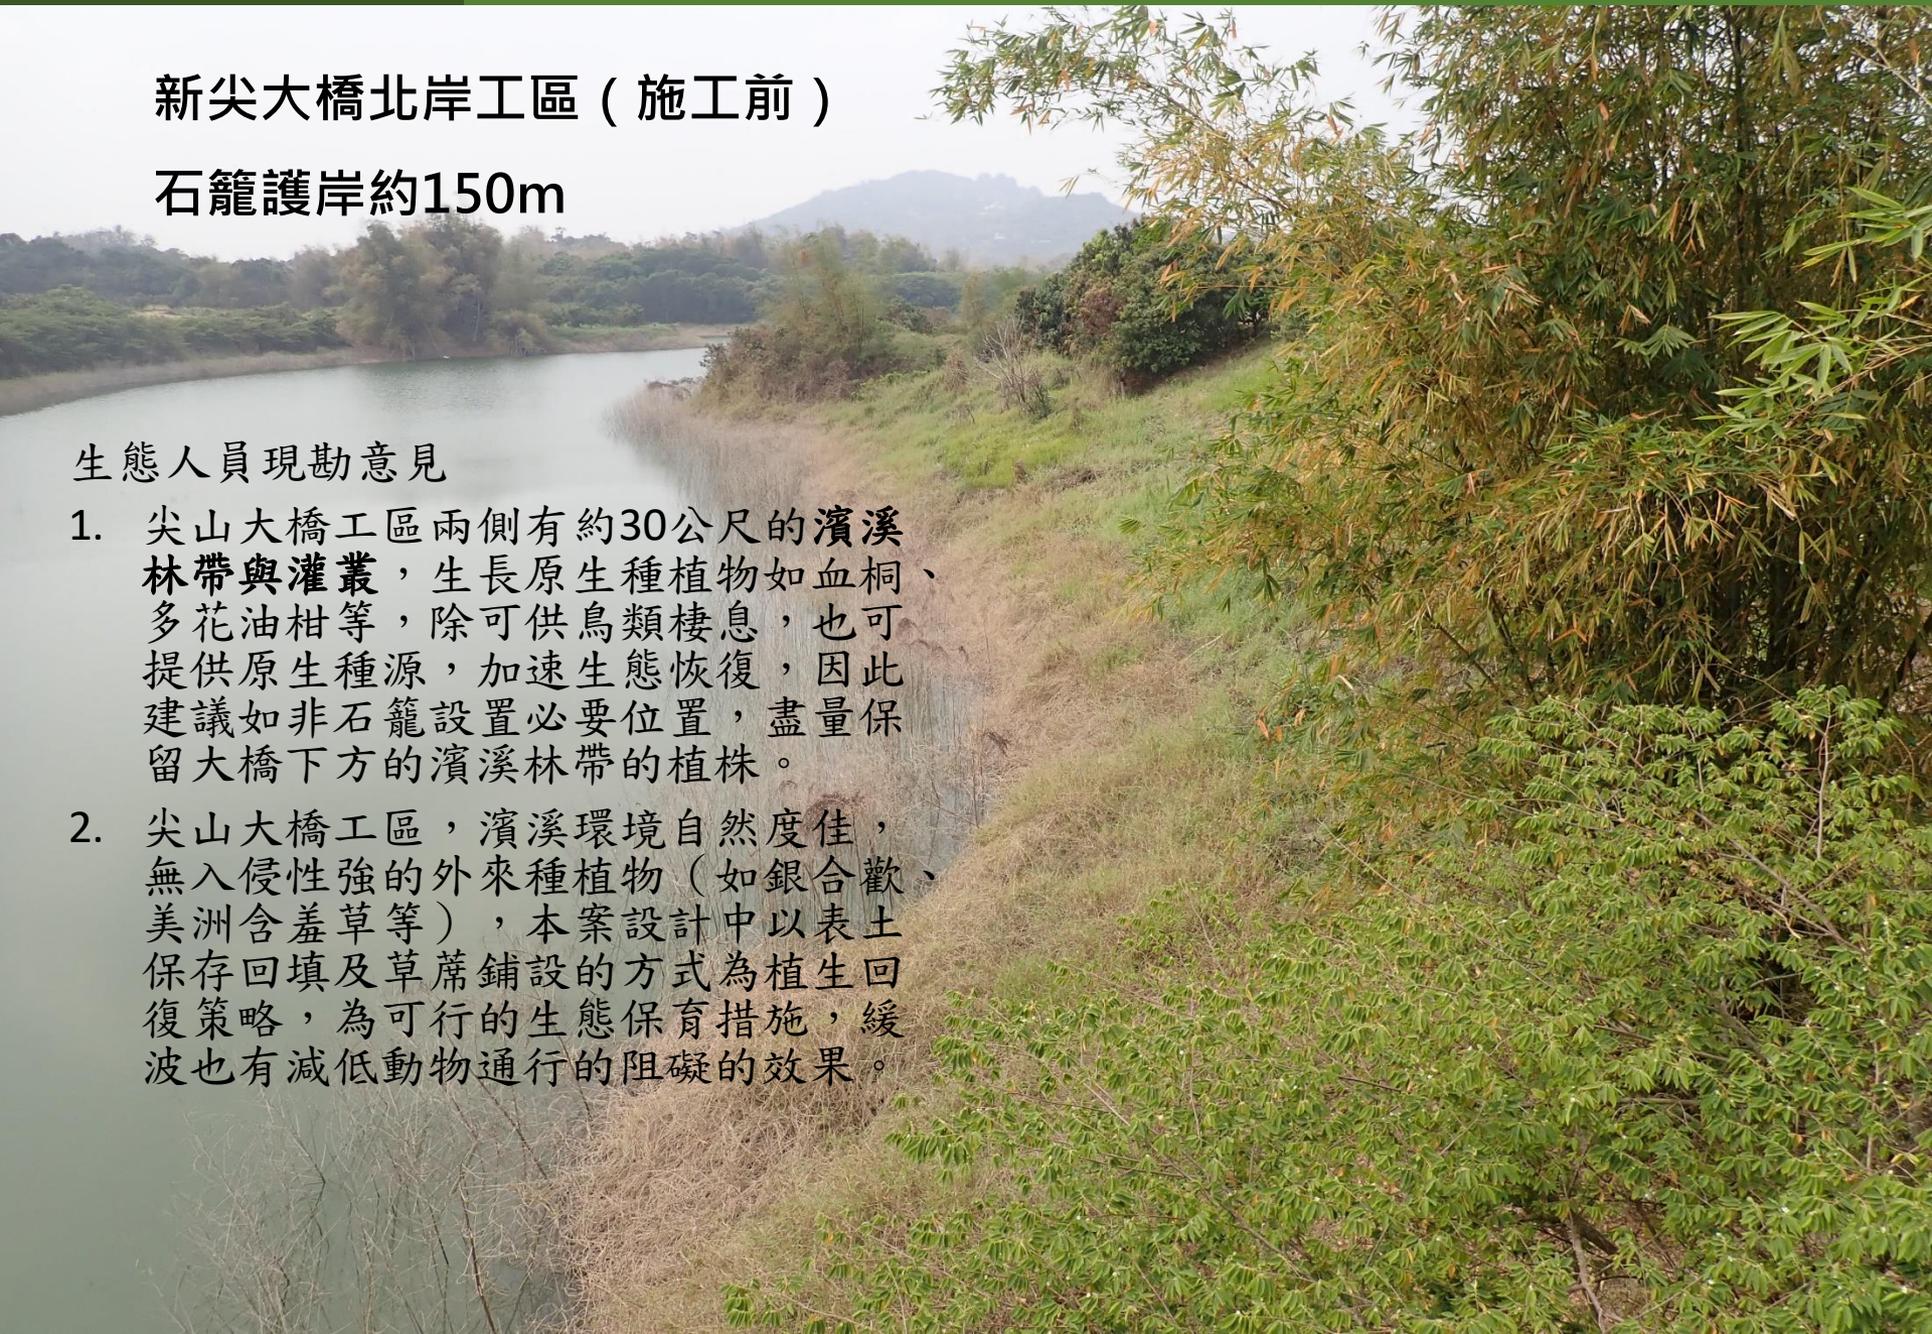
1. 尖山大橋工區兩側有約30公尺的濱溪林帶與灌叢，生長原生種植物如血桐、多花油柑等，除可供鳥類棲息，也可提供原生種源，加速生態恢復，因此建議如非石籠設置必要位置，盡量保留大橋下方的濱溪林帶的植株。
2. 尖山大橋工區，濱溪環境自然度佳，無入侵性強的外來種植物（如銀合歡、美洲含羞草等），本案設計中以表土保存回填及草蓆鋪設的方式為植生回復策略，為可行的生態保育措施，緩波也有減低動物通行的阻礙的效果。

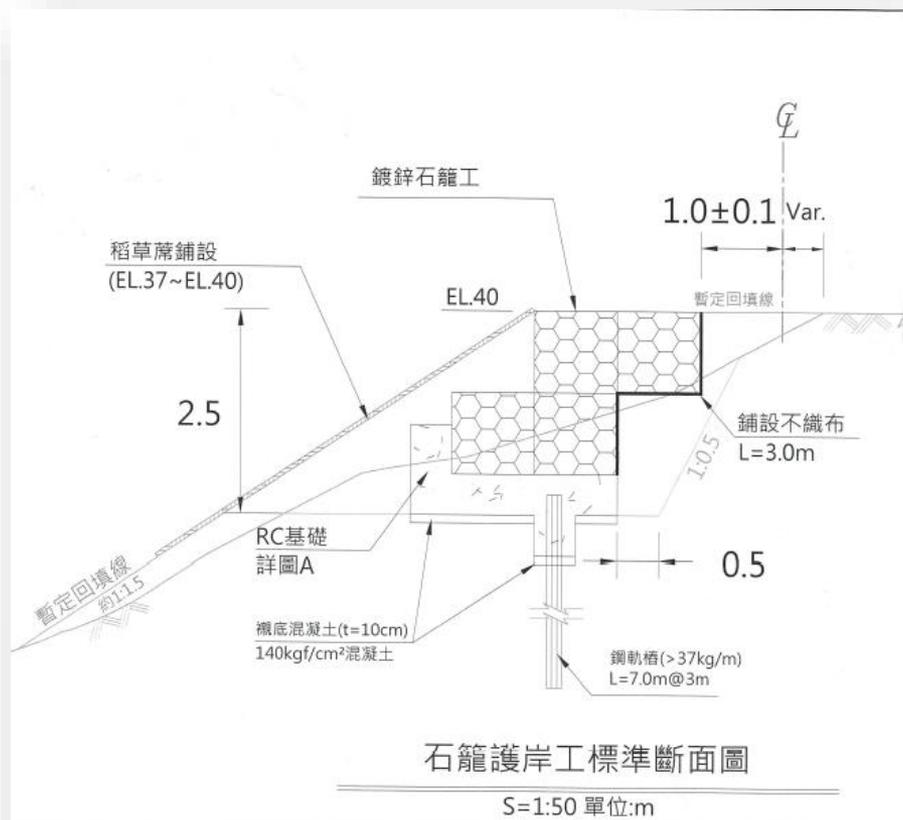
生態保育措施納入設計圖、自主檢查表

- 備註:
1. 本工程剩餘土方於RC基礎前方配合現地坡度回填，並以土方挖填平衡為原則。
 2. 坡面開挖時以保留表土約30~50cm土壤，並優先作為回填表土為原則。
 3. 在EL.37~EL.40間回填坡面上覆以稻草均勻編織而成之稻草蓆(單位重量350g/m²以上)，並以#8鐵絲彎曲製成倒U型，每支長度約25cm，每m²使用4支固定於坡面。稻草蓆鋪設面積依實作數量計價。
 4. 前坡回填坡度約1:1.1~1:1.5，以本工區挖填平衡為原則，得視現地狀況並經現地工程司同意後，以不逾1:1坡度調整。

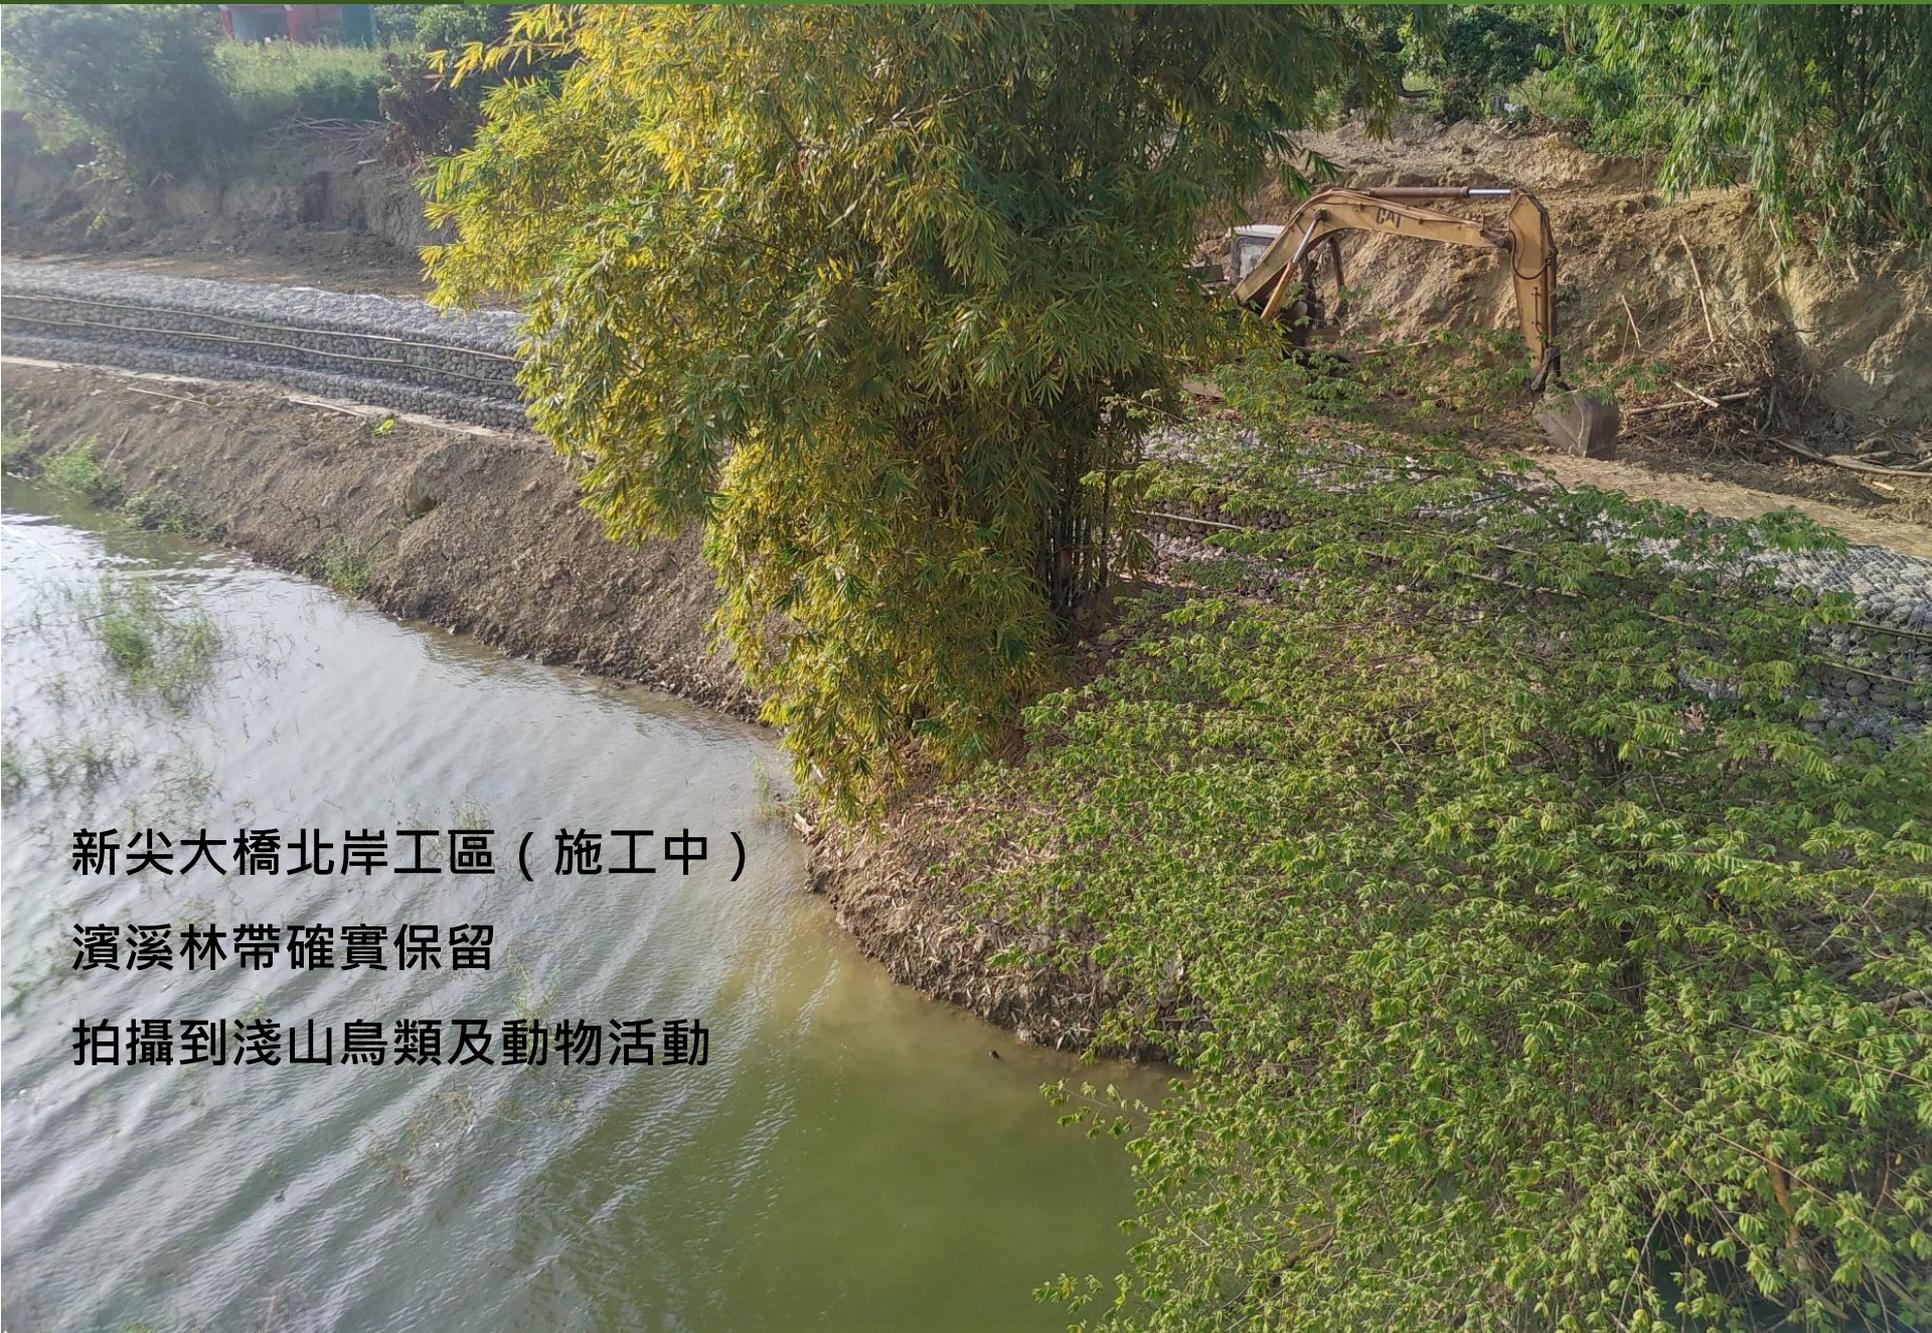
新尖大橋北岸工區（施工中）

濱溪林帶確實保留

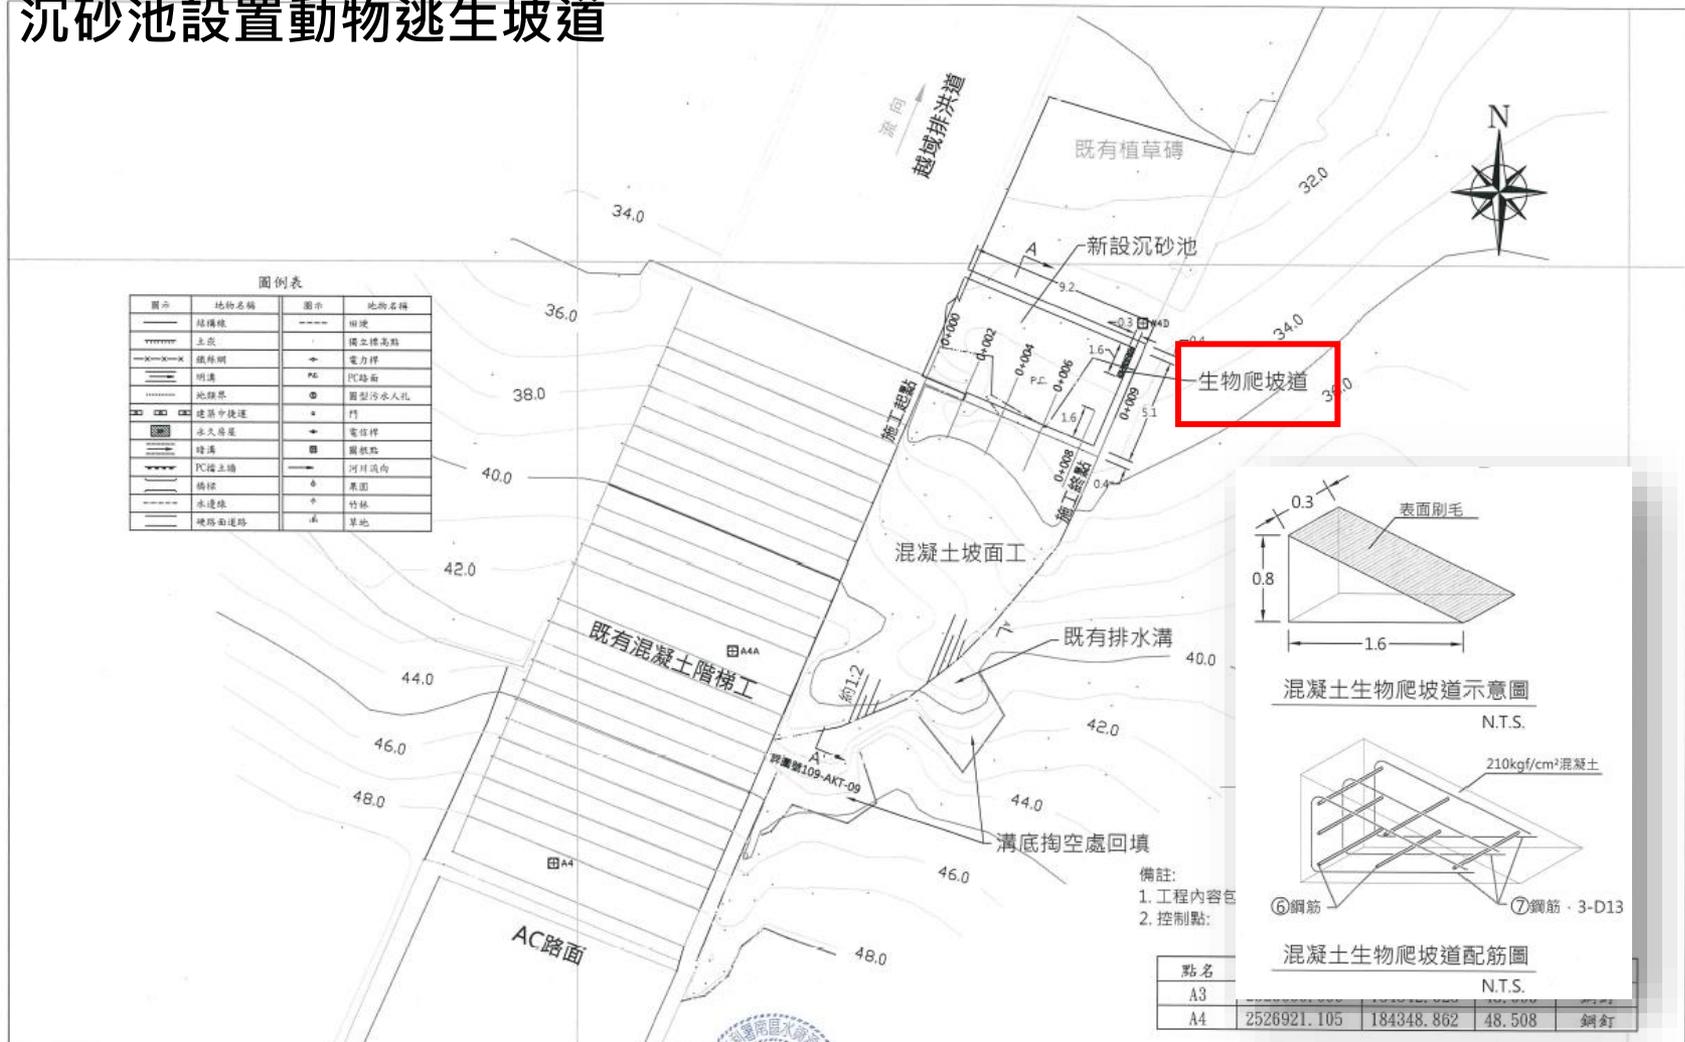
經濟部水利署南區水資源局 Southern Region Water Resources Office, WRA, MOEA	設計	校核	技師簽證	版次日期	說明	修改	校核	核准	工程名稱	109年阿公店水庫集水區水土保持暨邊坡治理工程
	製圖	審查							圖名	越域排洪道出口右側工區平面圖
	描圖	核定							圖號	109-AKT-08
	日期

因周邊為竹闊混合林且鄰近牛稠埔溪河道，可能有淺山動物活動，沈砂池設置深度初稿為0.8m，為垂直結構。建議設置45度以下的緩坡結構，或疊塊石，如動物意外掉落時，可順利逃脫。設計形式可參考附件。

沉砂池設置動物逃生坡道

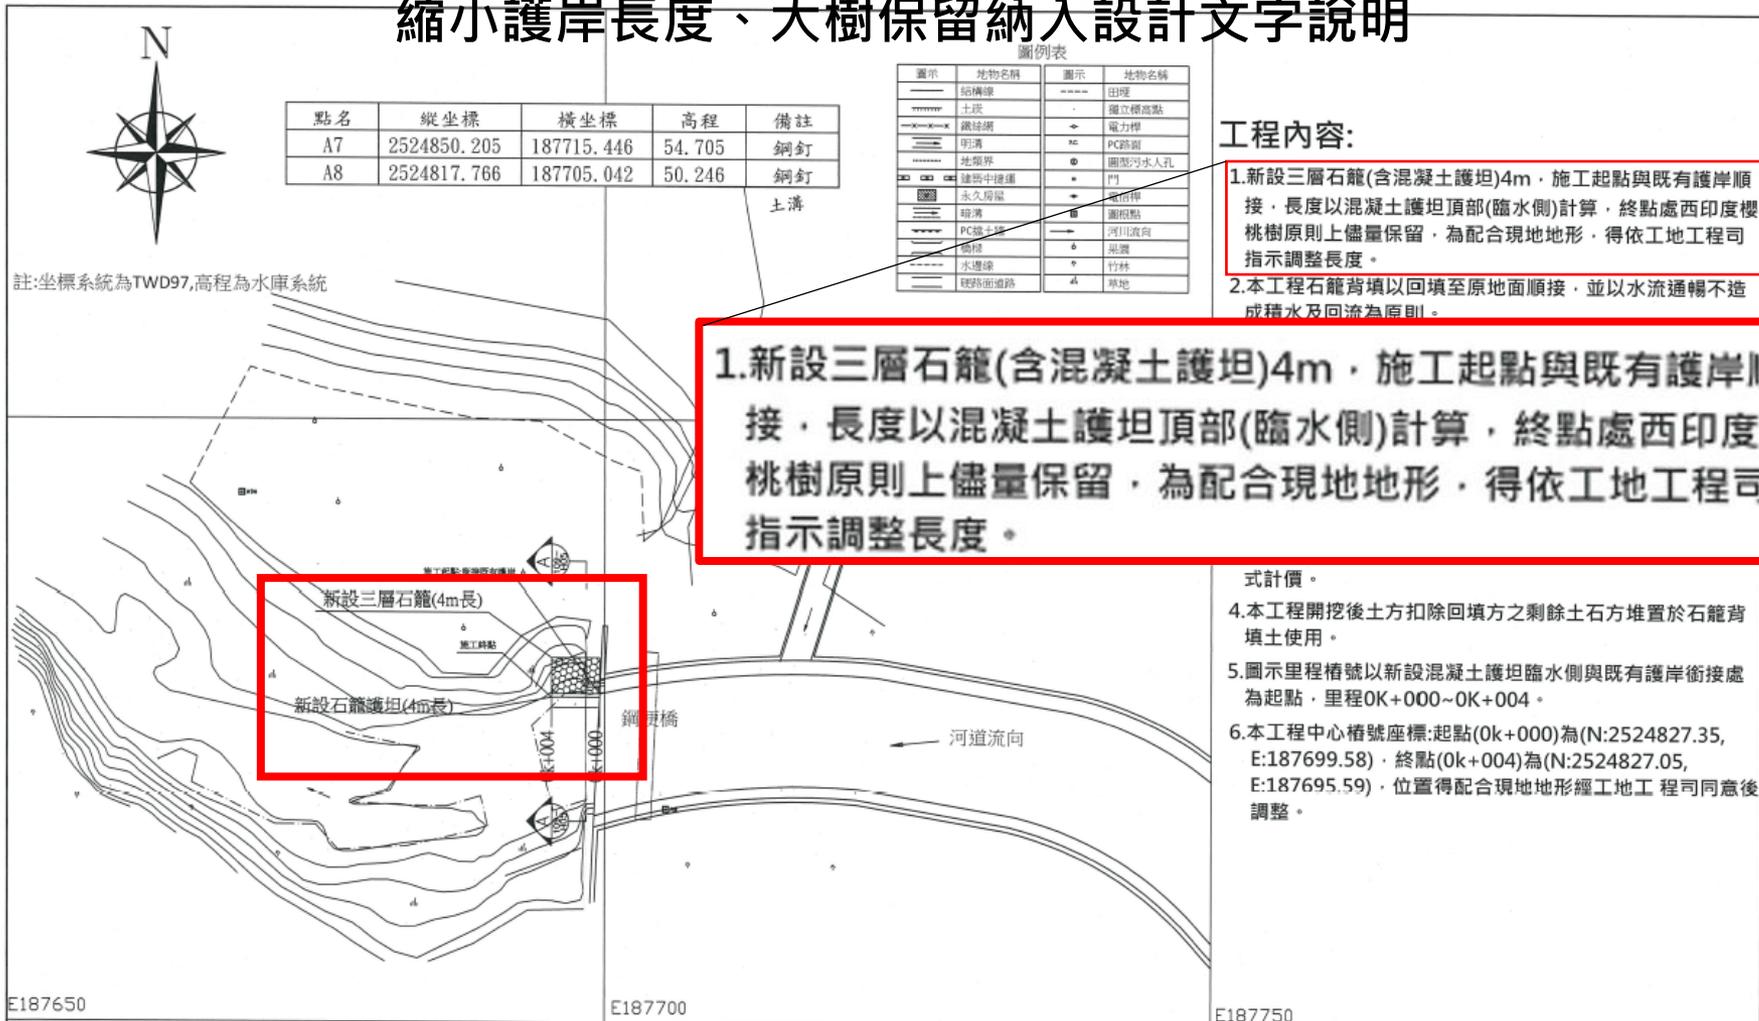
縮小護岸長度、大樹保留納入設計文字說明

生態保護對象：西印度櫻桃樹
