#### 經濟部水利署南區水資源局 「曾文水庫放水渠道及擴大抽泥工程」 生態說明及民眾參與座談會議紀錄

# 曾文水庫放水渠道及擴大抽泥工程生態說明及民眾參與座談會

#### 曾文水庫放水渠道及擴 大抽泥工程

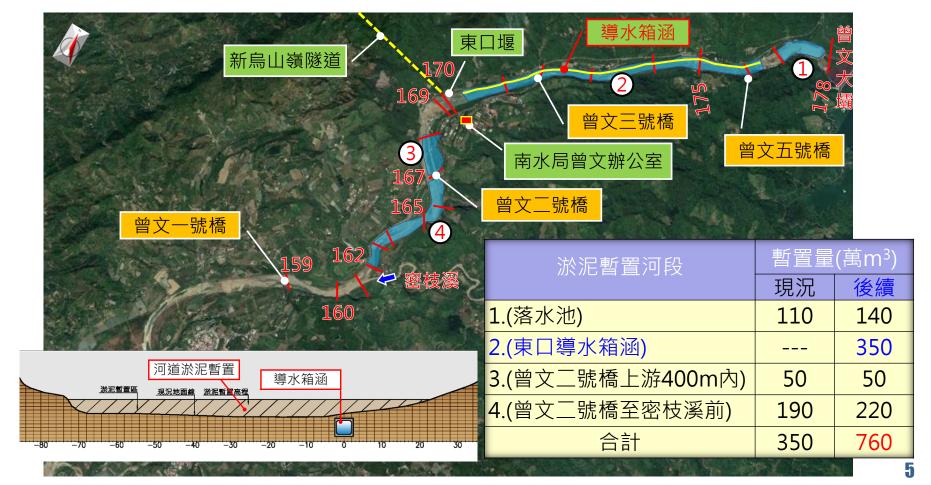
### 河道淤泥暫置範圍

- ▶ 曾文溪下游河道規劃四段河道進行淤泥暫置,範圍介於落水池至曾文一號橋
- ▶ 淤泥暫置場容量以1~2年洩洪一次作為設計條件
- 暫置場之圍堤採可潰式土堤設計,採全河寬式矮堤作為各淤泥暫置場之區隔

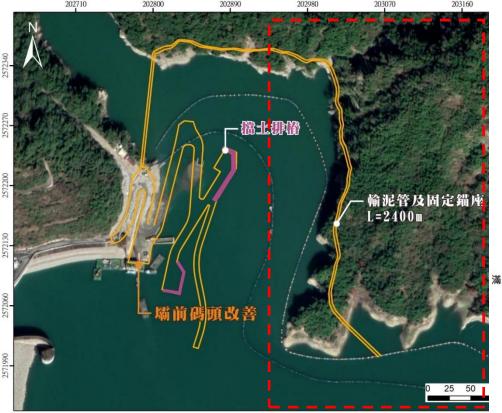
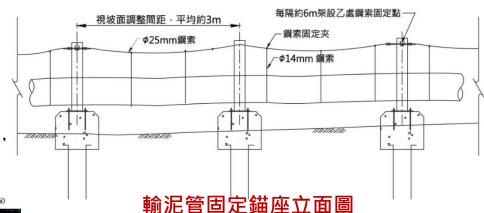
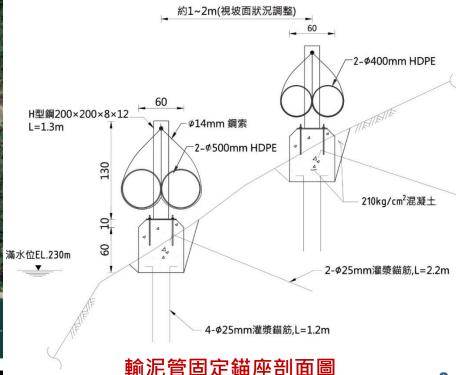
# 二、特高壓配電工程佈置-壩前碼頭改善(1/2)

#### ▶ 輸泥管固定方案

- □ 現況輸泥管浮筒固定不易,影響航道
- □ 於滿水位EL.230m以上邊坡設置固定 錨座,並採<mark>鋼索+錨座</mark>固定HDPE管材 降低對航道影響

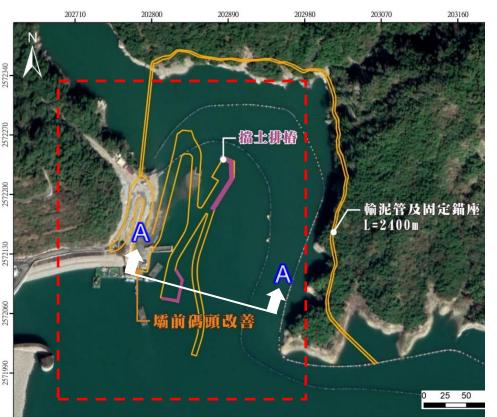
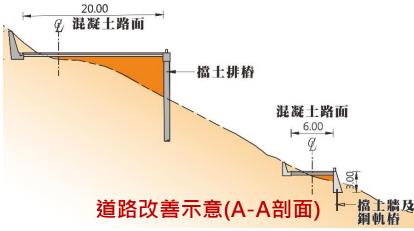
# 二、特高壓配電工程佈置-壩前碼頭改善(2/2)

#### > 碼頭道路改善

- 配合庫區各水位高程,各碼頭道路平台高程採Z字形 遞降5m排列
- □ EL.203m以上車道寬10m,轉彎處設寬20m工作平台
- □ EL.203m以下車道寬6m,視水位條件設置

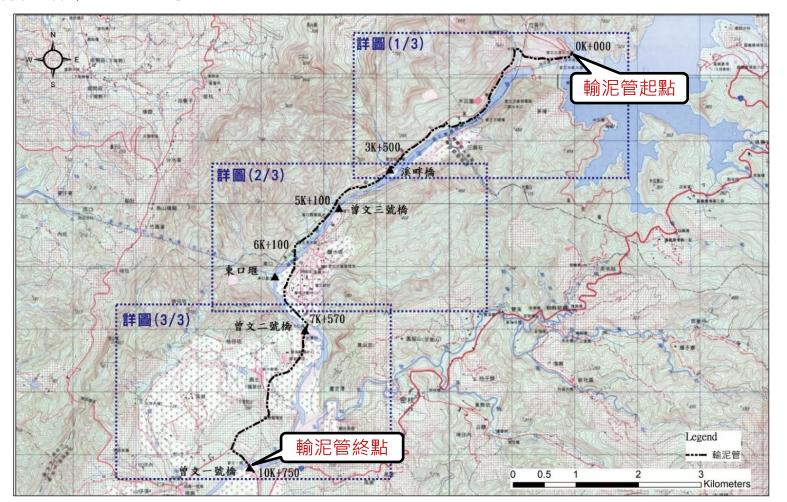
# 三、擴大抽泥工程佈置-輸泥管(1/3)

#### > 新設輸泥管路線

□ 大壩右山脊碼頭處(輸泥管線起點)→曾庫公路→曾文二號橋→縣道174→曾文一號 橋後結束,全長約10.75km

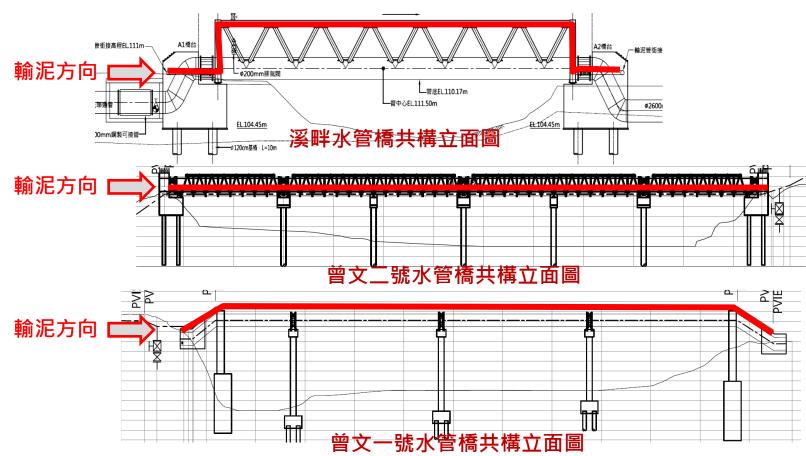
# 三、擴大抽泥工程佈置-輸泥管(2/3)

- > 水管橋共構段
  - □ 4k+000處與曾文南化聯通管計畫-A1標之溪畔水管橋共構架設
  - □ 7k+500處與曾文南化聯通管計畫-A1標之曾文二號水管橋共構架設
  - □ 10k+750處與曾文南化聯通管計畫-A2標之曾文一號水管橋共構

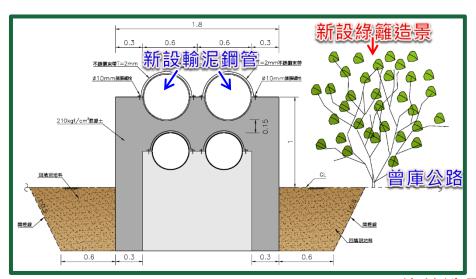
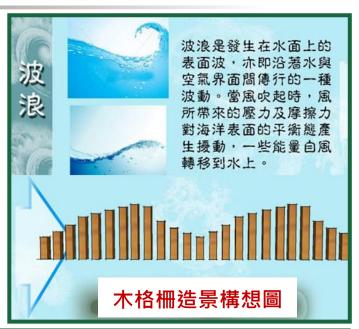
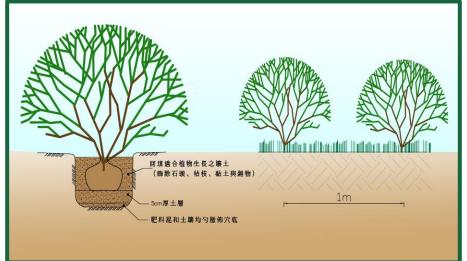
# 三、擴大抽泥工程佈置-輸泥管(3/3)

- ▶ 提升曾庫公路景觀
  - □ 造景設計原則
  - 安全、簡易、易管理維護
  - 以「非牆之牆」手法,提高視覺穿透性與延伸性
  - 植栽綠化豐富曾庫公路多樣性及層次感
  - □ 初步規劃建議
    - 管線空間狹小段施設木格柵造景
  - 管線空間寬敞段施設綠籬造景
