# 曾文水庫多元清淤成效說明

簡報人：曾文水庫管理中心主任 陳柏宗

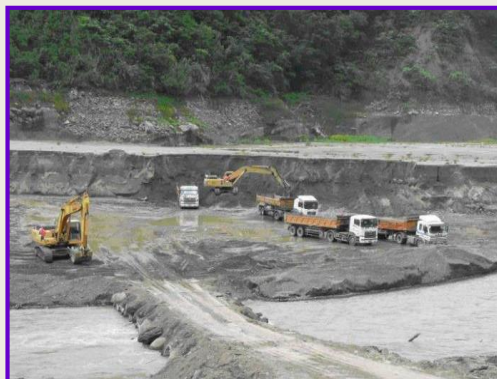
| 清淤工作 | 清淤量 | 合計 |
|---|---|---|
| 庫區陸挖 | 50萬 $m^3$ | 525萬 $m^3$ |

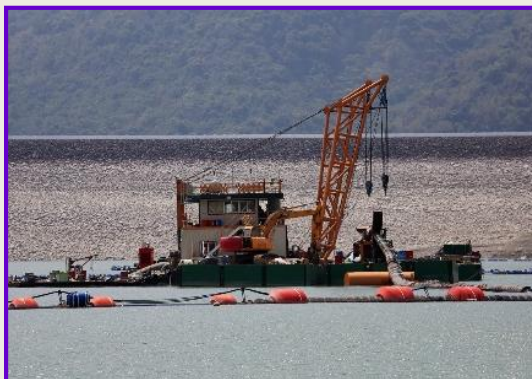
| 清淤工作 | 清淤量 | 合計 |
|---|---|---|
| 庫區抽泥 | 315萬 $m^3$ | |

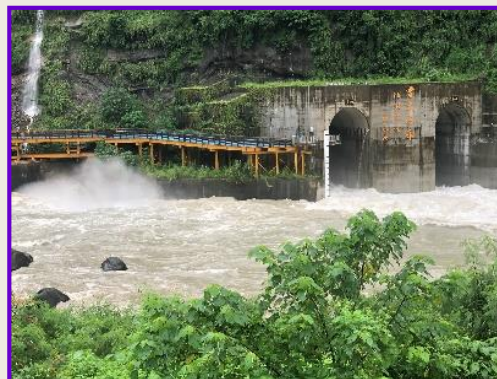
水力排砂

| 清淤工作 | 清淤量 | 合計 |
|---|---|---|
| 水力排砂<br>(受每年水文事件影響) | 160萬 $m^3$ | |

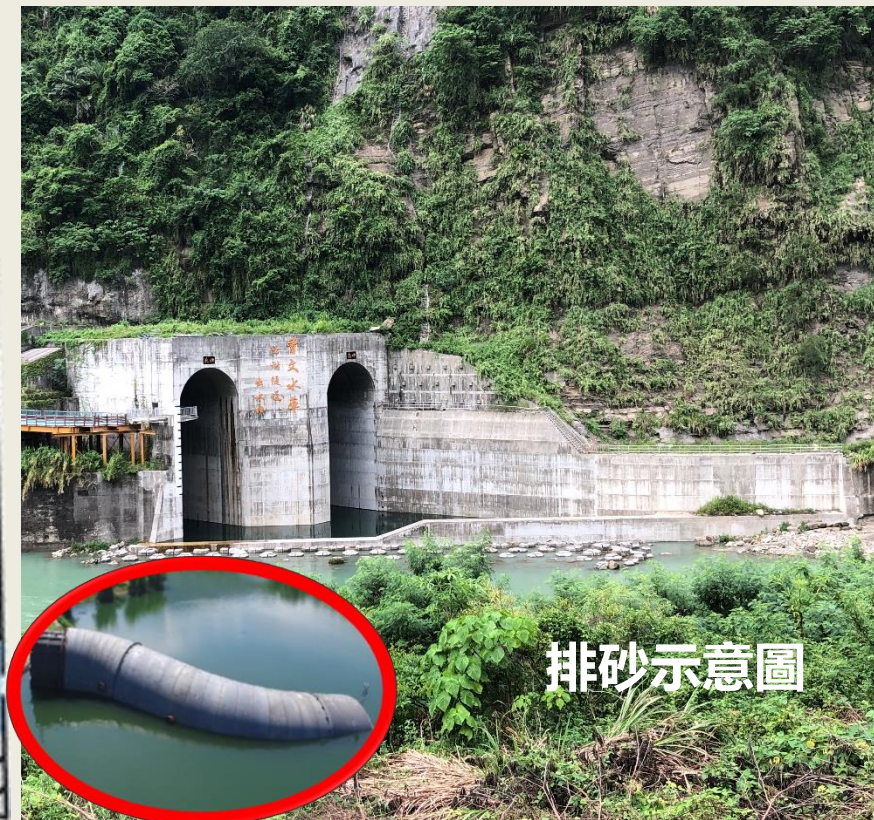
- 既有水庫持續運轉，無法空庫清淤！
- 異重流運移至壩前，增設底層排砂！

- 延續水庫壽命
- 達到蓄清排渾的效果

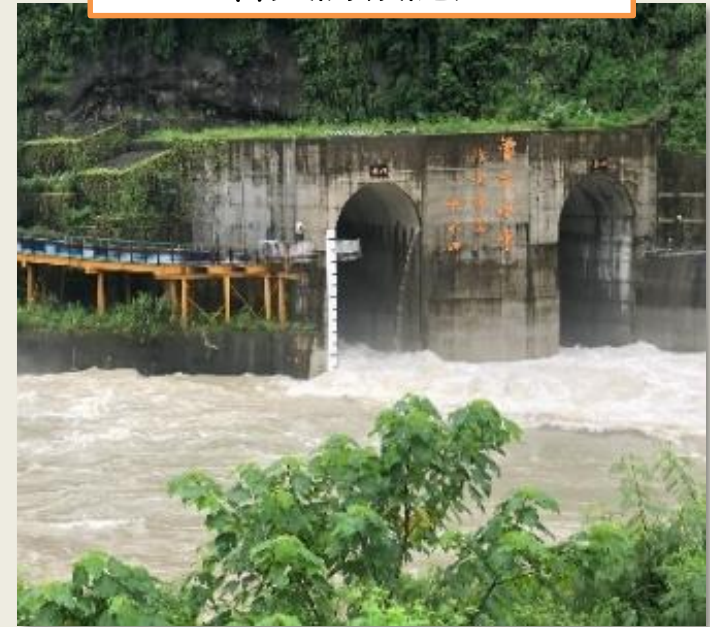
曾文防淤隧道

曾文水庫防淤隧道每年排砂量 104 萬  $m^3$

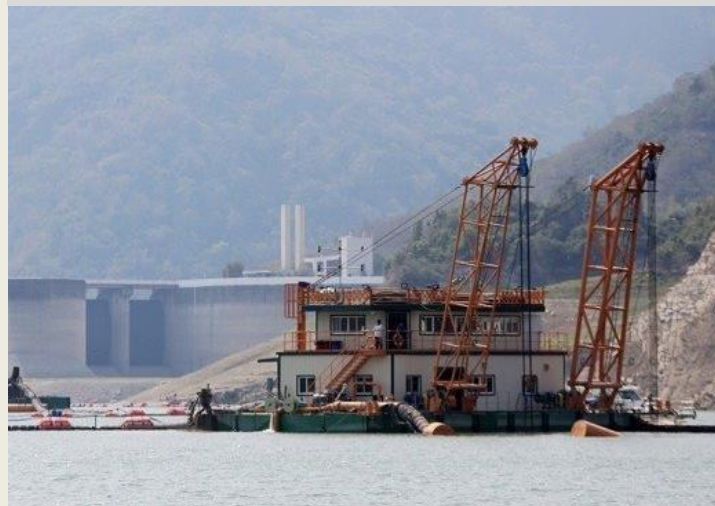
抽泥船

抽泥船**24**小時全日作業，每艘每日抽泥量約**1**萬立方公尺

已完成**2**艘抽泥船架設：

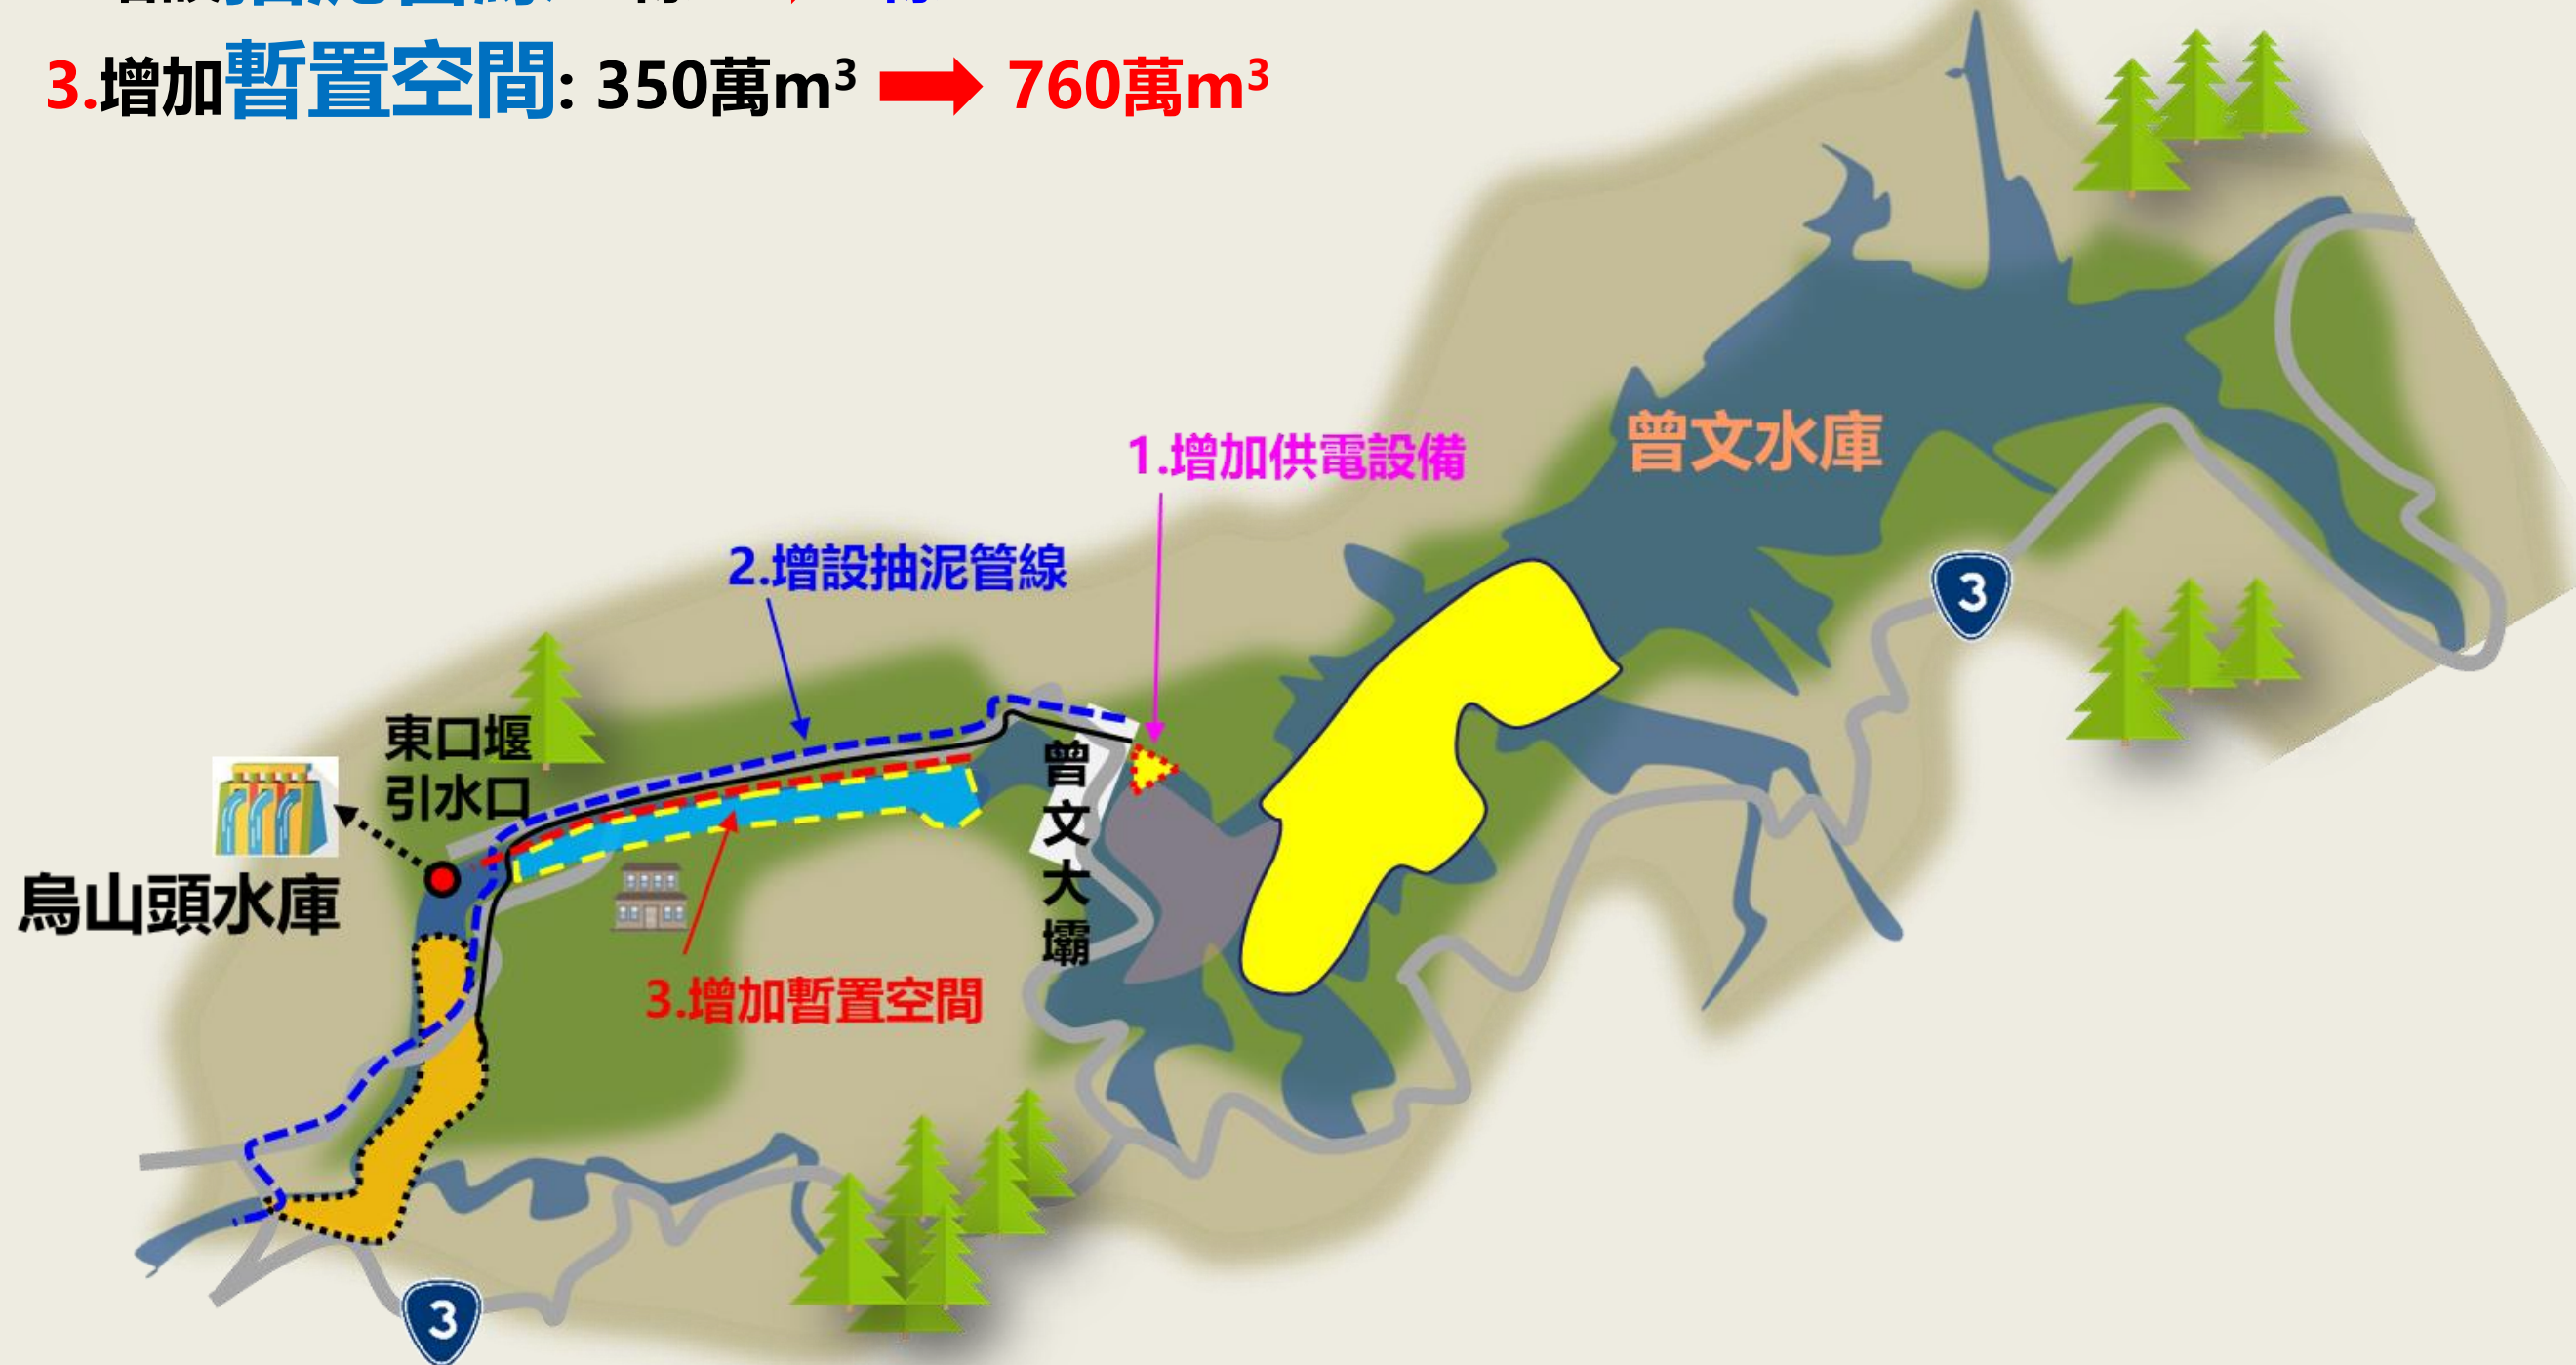
# 中長期擴大(曾文水庫放水渠道改善暨淤泥暫置場工程)清淤作法

1. 增加**供電設備**: 3艘抽泥船 ➡ 6艘(向上游延伸抽泥, 形成異重流)
2. 增設**抽泥管線**: 4條 ➡ 6條
3. 增加**暫置空間**: 350萬 $\text{m}^3$  ➡ 760萬 $\text{m}^3$
