# 「全國水環境改善計畫」

## 【雲林縣台西火燒牛稠水環境改善計畫】

### 整體計畫工作計畫書

申請執行機關：雲林縣政府

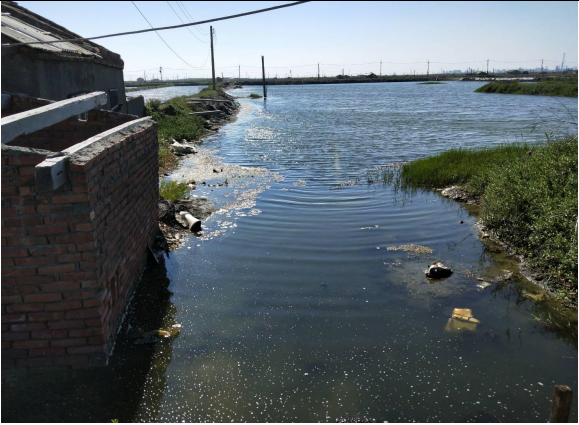
| 現況說明 | 現況照片 |
|---|---|
| <p>水質優養化，浮游物以及廢棄物多，養殖灌溉多恐汙染。</p> | |

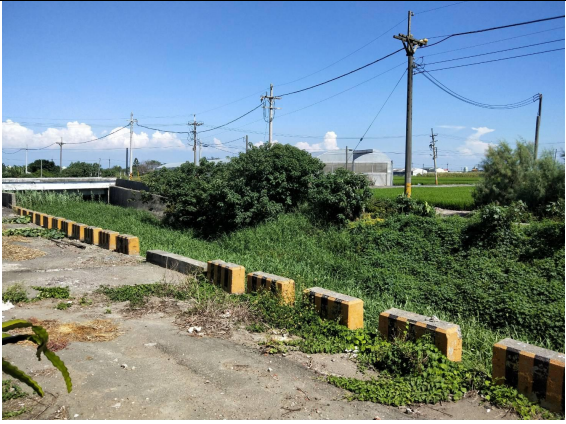
| 現況說明 | 現況照片 |
|---|---|
| <p>道路凌亂，步道狹窄，雜草叢生。</p> | |

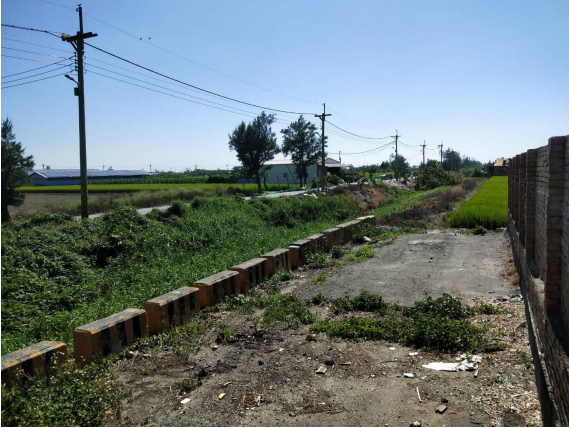
| 現況說明 | 現況照片 |
|---|---|
| <p>護岸堤防雜草多，路面雜亂。</p> | |

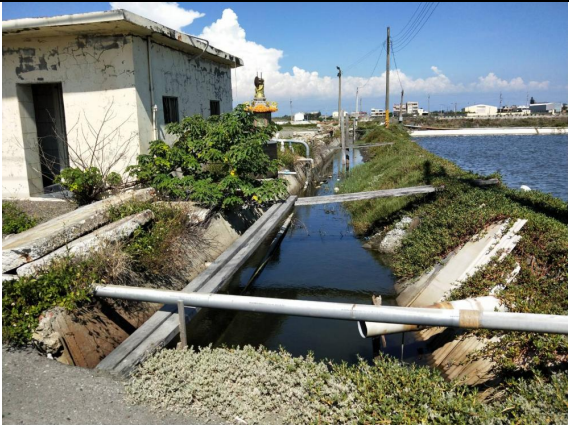
| 現況說明 | 現況照片 |
|---|---|
| <p>溝渠雜草叢生，管線外露。</p> | |

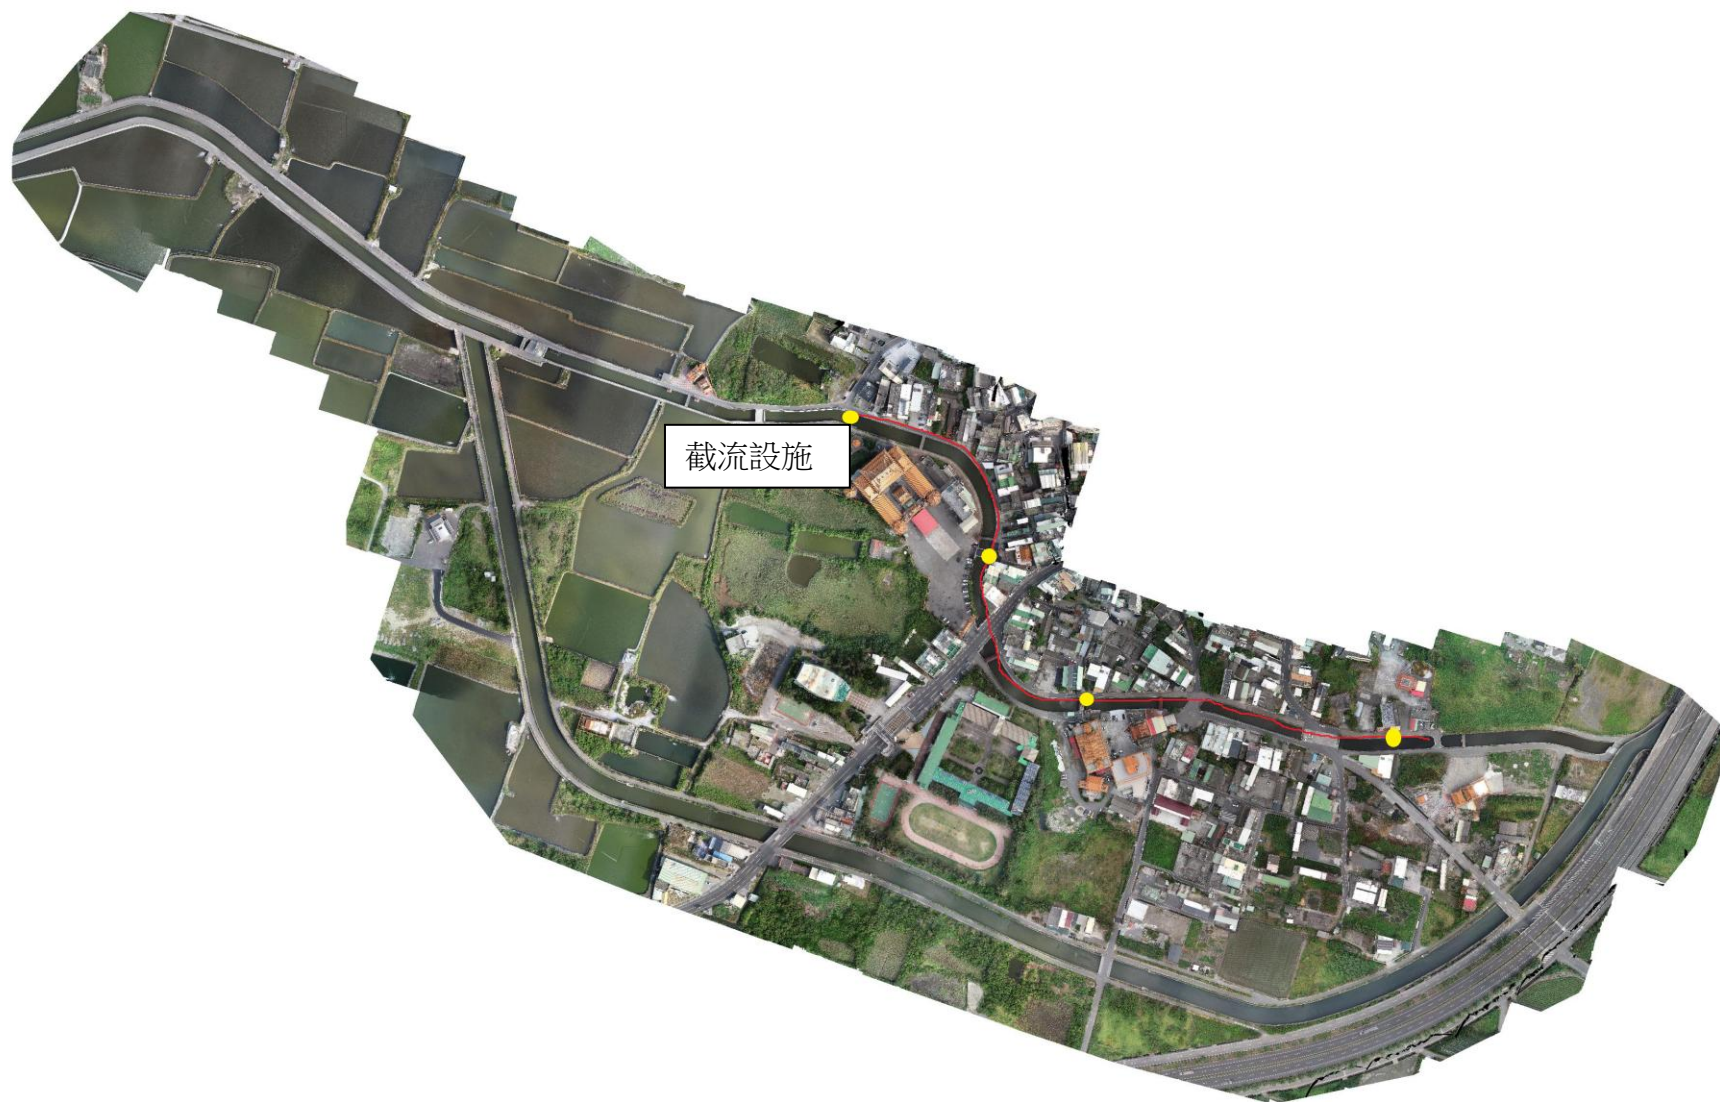
截流設施

本計畫預計完成大排二側污截流設施的整合與改善，針對雨污混流之排水箱涵及排水溝渠進行晴天污水截流，各幹線截流處透過引流管將截流污水排出。

明渠段採點截流型式，預定設置截流井採跌落方式收集晴天污水。暗渠端採導水槽流型式，為全面截流暗渠段晴天污水，預計於箱涵底部設置導水槽，於導水槽出流端設置控制閘井，末端以截流管排出。
