鰲溪豐南堤段 設施維修改善工程

生態保育措施執行計畫

主辦機關：經濟部水利署第九河川局

中華民國 109 年 02 月

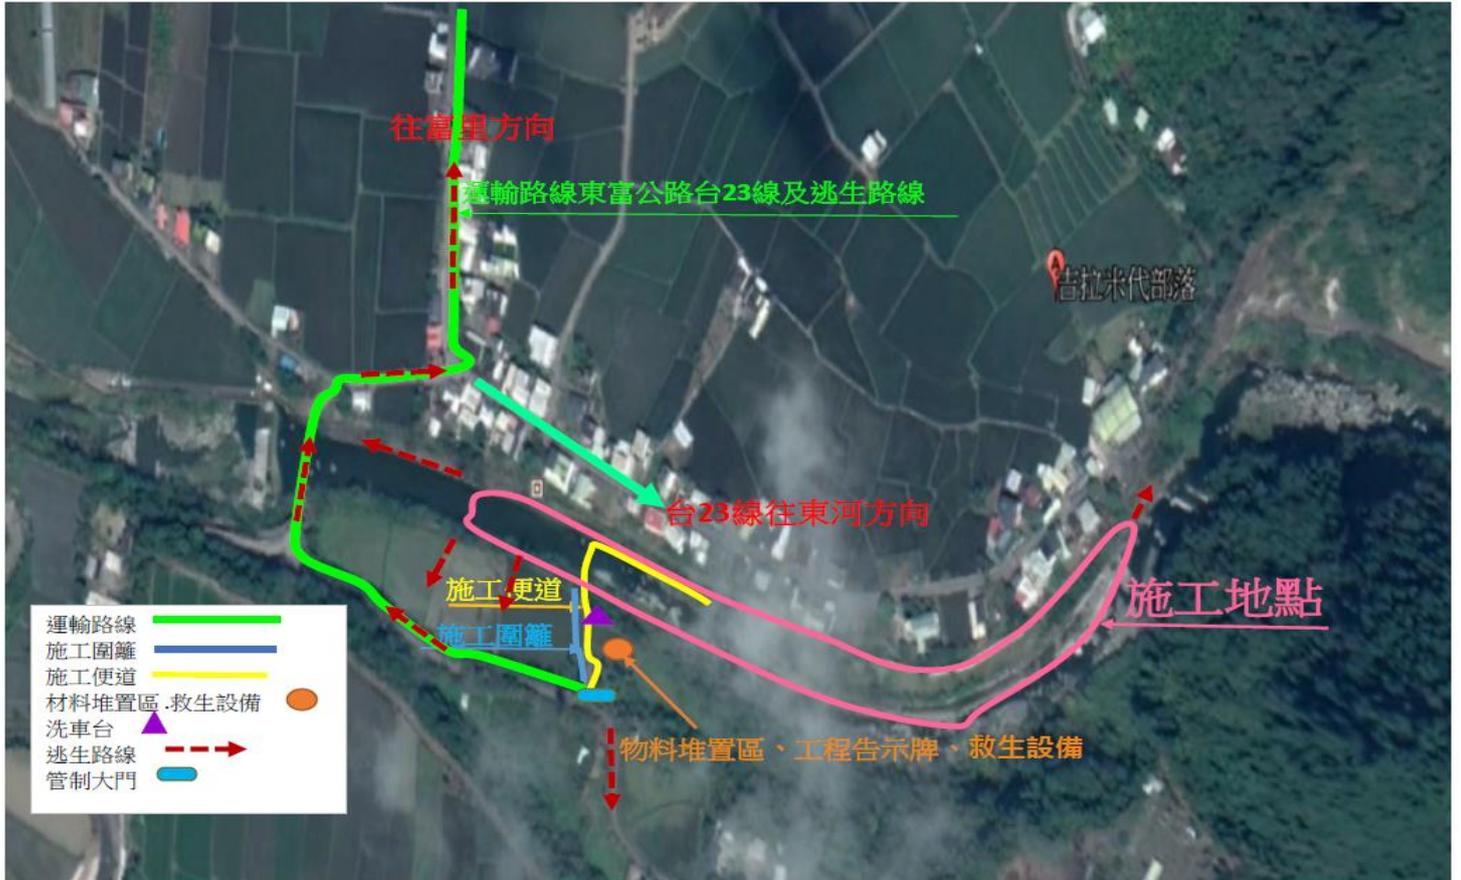
圖 1-1 鯨溪豐南堤段設施維修改善工程施工位置圖

1. 既有基礎保護工(拋填塊石)樁號 0+000~0+300。
2. 石樑固床工 5 座。
3. 基礎裸露處塊石拋填。
4. 邊坡整修。
5. 施工中生態檢核。

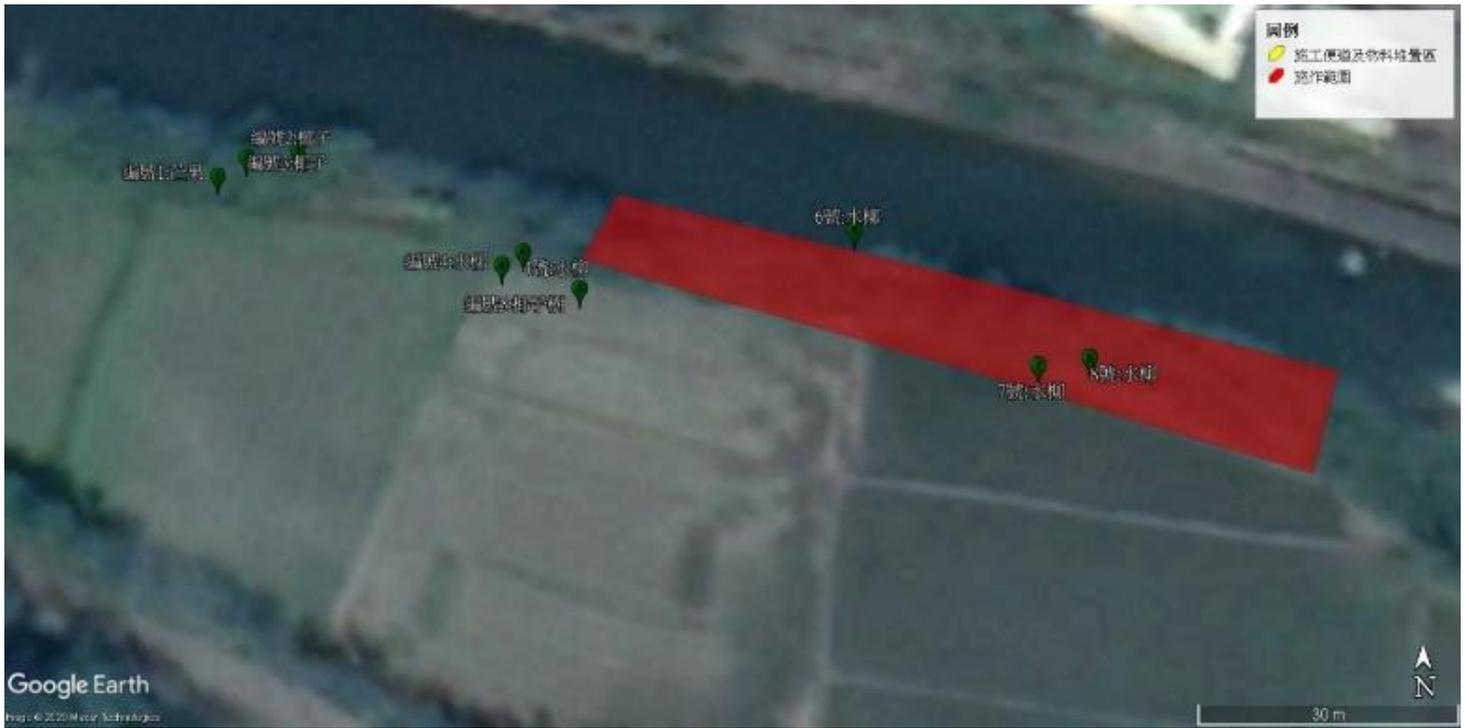
圖 4-1 保全喬木位置標定

- (1) 生態保育措施說明：施工範圍中可能受到工程直接擾動的喬木植栽，以耐陰性、在地原生、在地代表性高、胸高直徑(DBH)超過10公分者為主，原地進行全株保留。
- (2) 保護及保全方法：施工前由生態檢核團隊、在地協力平台成員進行現場細部勘查，確定保留對象後，在不影響樹木自然生長之情況下，以紅色尼龍繩進行圍繞標示並使用白色標示牌編號掛置（如表 4-1），同時紀錄編號、樹種、GPS 座標點位，並盡量拍攝該保全樹木之全株照片建檔留存，同時併入環境維護計畫書提送。後續每月以盡量相同之角度進行拍照紀錄，彙整入施工階段生態保育/友善措施自主檢查表、施工階段生態保育措施執行紀錄照片及說明，提送監造單位。如在施工過程中有誤傷或被移除之情事，納入環境異常狀況依個案情況處理。
- (3) 標定日期：109 年 2 月 21 日、109 年 3 月 4 日
- (4) 執行人員：
洄瀾風生態有限公司 生態檢核組 張簡新卉
洄瀾風生態有限公司 生物調查組 黃議新
後山采風工作室 負責人 張振岳
豐南社區發展協會 理事長 王俊傑
吉拉米代部落產業發展協會 講師 宋雅各

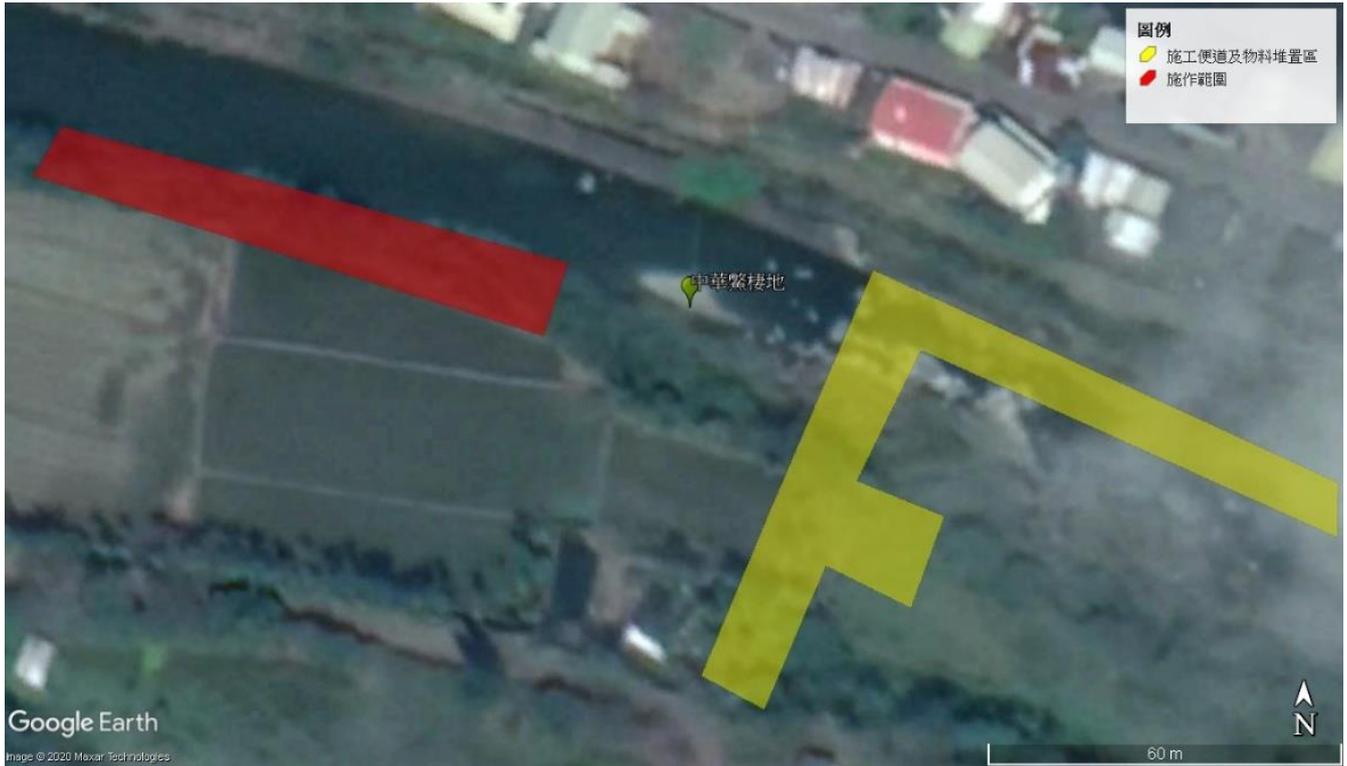
圖 4-3 驚棲地位置標定

- (1) 生態保育措施說明：驚棲地之主要環境為溪流中泥底、水流較緩、沿岸具泥土緩坡且有一定植被（灌木、草本）覆蓋之住。盤點施工範圍中可能為驚棲息環境之範圍並現場標定，棲地環境原貌進行保留，工程機具之通行、材料堆置等需迴避。
- (2) 保護及保全方法：施工前由生態檢核團隊、在地協力平台成員進行現場細部勘查，確定保留位置後，以紅色尼龍繩輔助竹竿進行圈繞標示，並使用白色標示牌簡易說明掛置，同時紀錄 GPS 座標點位，並盡量拍攝該保全範圍全角度照片建檔留存，同時併入環境維護計畫書提送。後續每月以盡量相同之角度進行拍照紀錄，彙整入施工階段生態保育/友善措施自主檢查表、施工階段生態保育措施執行紀錄照片及說明，提送監造單位。如在施工過程中有棲地環境被破壞之情事，納入環境異常狀況依個案情況處理。
- (3) 標定日期：於 109 年 2 月 21 日完成勘查，於 109 年 3 月 4 日完成範圍標定。
- (4) 執行人員：
洄瀾風生態有限公司 生態檢核組 張簡新卉
洄瀾風生態有限公司 生物調查組 黃議新
後山采風工作室 負責人 張振岳
豐南社區發展協會 理事長 王俊傑
吉拉米代部落產業發展協會 講師 宋雅各

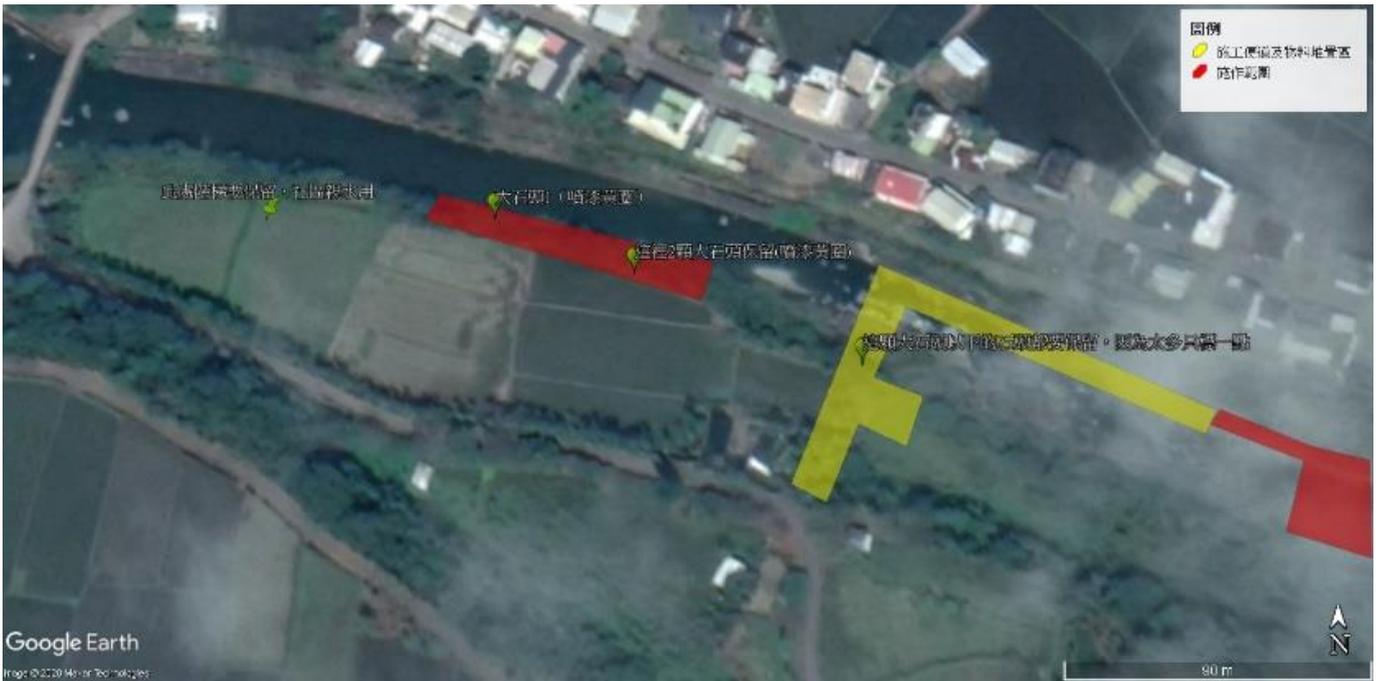
圖 4-5 特殊天然石塊保留位置標定

- (1) 生態保育措施說明：破除或移走溪床大石可能導致溪床結構不穩、加劇掏蝕；缺乏大石也不利於維持水域棲地在結構、水型上的多樣性。盤點施工範圍中石塊，原地進行保留。
- (2) 保護及保全方法：施工前由生態檢核團隊、在地協力平台成員進行現場細部勘查，直徑三公尺以上石塊直接進行原地保留不另行標記，直徑三公尺以下需保留石塊以紅色尼龍繩輔助竹竿進行圈繞標示，並使用白色標示牌簡易說明掛置，同時紀錄 GPS 座標點位，並盡量拍攝該保全範圍全角度照片建檔留存，同時併入環境維護計畫書提送。後續每月以盡量相同之角度進行拍照紀錄，彙整入施工階段生態保育/友善措施自主檢查表、施工階段生態保育措施執行紀錄照片及說明，提送監造單位。如在施工過程中有石塊破壞等之情事，納入環境異常狀況依個案情況處理。
- (3) 標定日期：109 年 2 月 21 日、109 年 3 月 4 日
- (4) 執行人員：
洄瀾風生態有限公司 生態檢核組 張簡新卉
洄瀾風生態有限公司 生物調查組 黃議新
後山采風工作室 負責人 張振岳
豐南社區發展協會 理事長 王俊傑
吉拉米代部落產業發展協會 講師 宋雅各

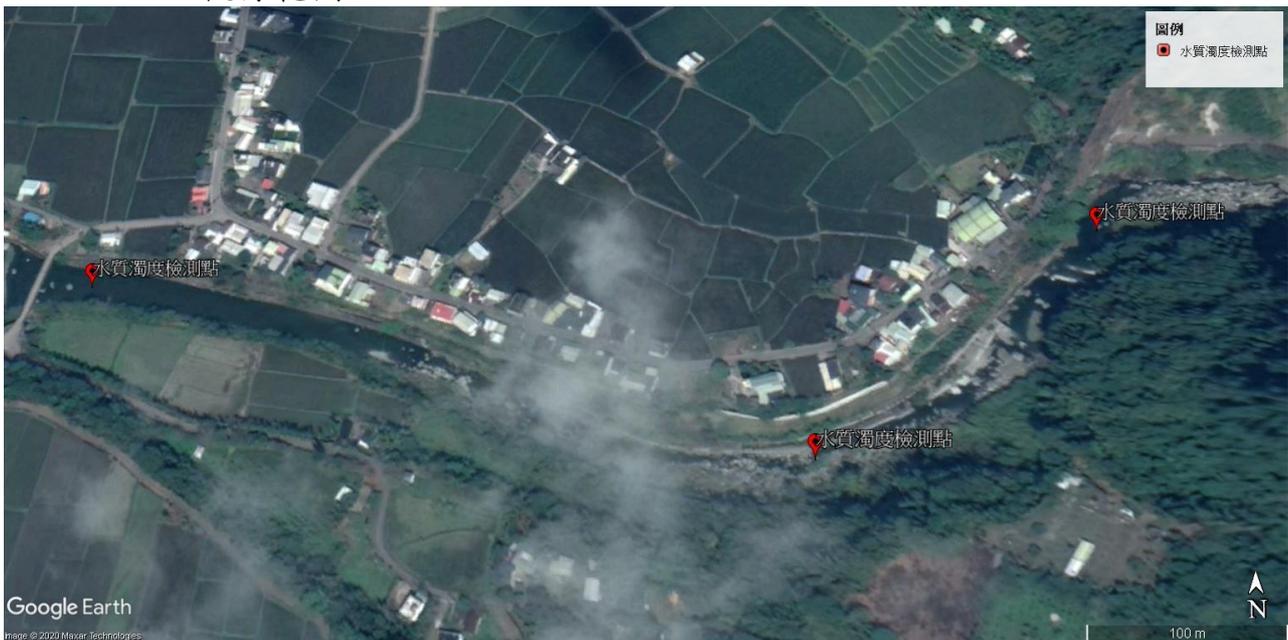
圖 7-1 水質濁度監測點

1. 工作說明：施工起始後，於開工前、中、後，針對工區外上游、工區範圍、工區段下游進行透視度監測。
2. 教育訓練暨實地操作：109年3月4日（三）
3. 執行時間：施工期間
4. 執行頻度：每週一次
5. 教育訓練講師及後續執行人員：
講師：洄瀾風生態有限公司 生物調查組 吳政濤
成員：豐南社區發展協會 理事長 王俊傑
成員：吉拉米代部落產業發展協會 講師 宋雅各
6. 執行範圍：

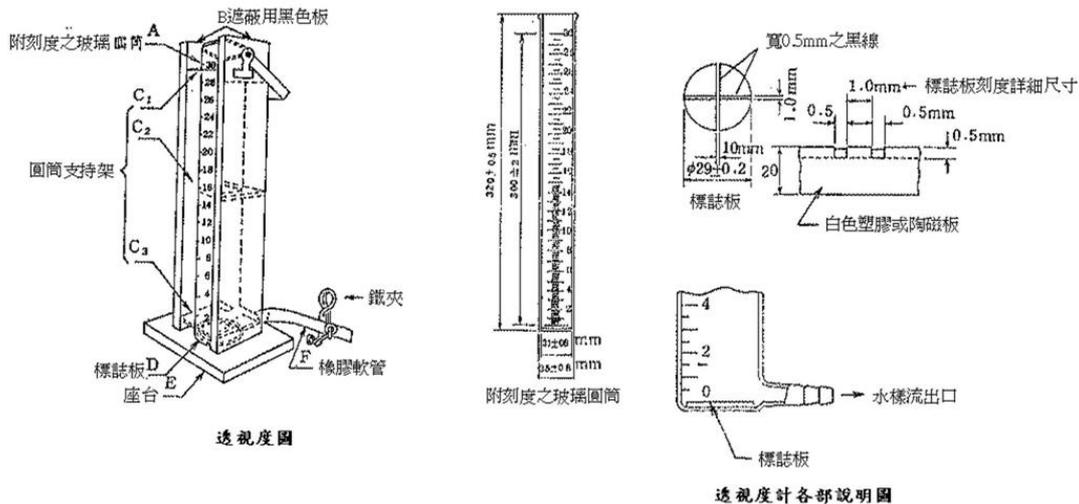
圖 7-2 透視度計構造說明

未經任何處理之水樣搖勻後倒滿透視度計中，一邊從上面觀察，一邊從底部放水，直至透視度計底部標誌板的十字能明顯地看出雙線時，讀出透視度計上之數字，稱為透視度。

- (1) 透視度計：偵測範圍 0~30cm，構造如圖 7-2 所示，0~15cm 間每一刻度為 2mm，15~30cm 間每一刻度為 5mm。
- (2) 輔助光源：可調亮度之白色光源。
- (3) 照度計。

- (1) 透視度計使用前，先以照度計測試外界光源之強度，其照度以 1000~2000Lux (燭光/M²) 為宜，如照度不足時，使用輔助光源調整至適當之照度。
- (2) 水樣充分振盪混合後，注滿透視度計，從上端觀察底部之雙線十字標誌，同時打開下方出之鐵夾（活栓），使水樣順暢流出，直到能清楚辨別標誌板上之十字為雙線為止，立即關閉鐵夾（活栓），讀出水面之刻度。
- (3) 重複步驟（2）5 次，求水面刻度之平均值，以公分表示之，即為透視度。

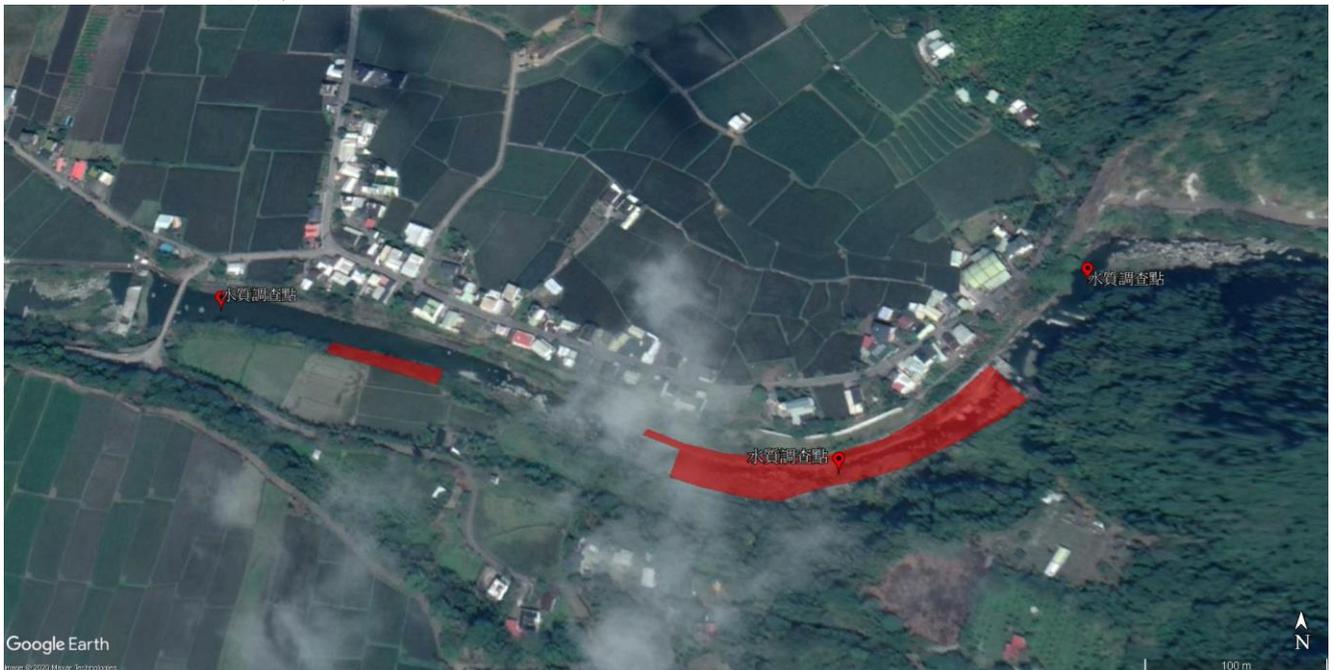
圖 7-3 水質調查樣點

1. 工作說明：施工起始後，於開工前、後，針對工區外上游、工區範圍、工區段下游進行水質監測。
2. 採樣日期：如遇天候狀況變化將視情況延期數天。
施工前：109 年 3 月 4 日
施工中：109 年 5 月 20 日（暫定）
施工後：109 年 7 月 13 日（暫定）
3. 檢驗廠商：
日揚環境工程有限公司
（環保署核定水質檢驗合格廠商，許可證號：『環署環檢字第 152 號』）
4. 執行頻度：每次調查包含工區範圍上游、範圍內、範圍下游共 3 點、施工前中後各 1 次，共 3 次。
5. 檢測項目：生化需氧量(BOD)、化學需氧量(COD)、懸浮固體物(SS)、氮氮(NH₄⁺)、總有機磷、除草劑、大腸桿菌(Ecoli)、總磷(TP)、pH、溶氧(DO)、濁度(NTU)、導電、水溫。
6. 執行範圍：

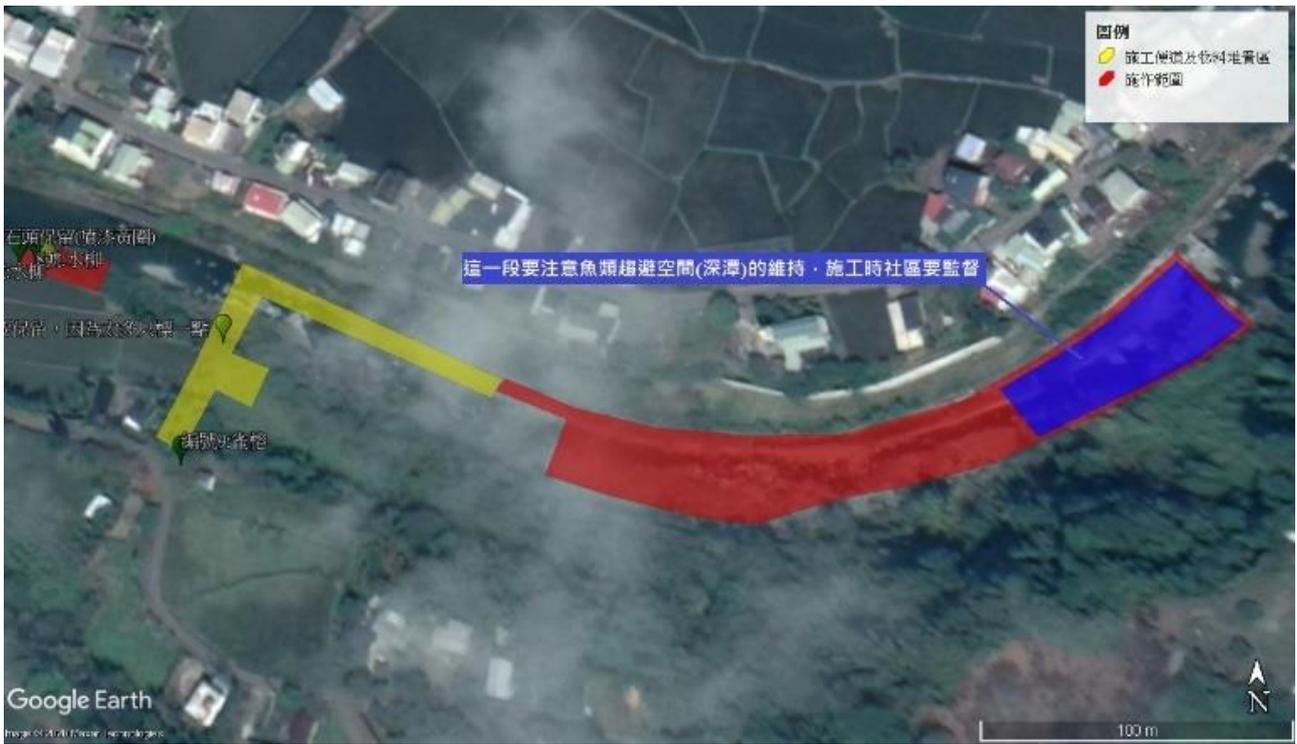
圖 8-1 主河道範圍深潭區標定

1. 生態保育措施說明：在過去調查資料中顯示，本案工程範圍之深潭為多數魚類之重要棲息環境，需維持該類型棲地環境之存在。
2. 保護及保全方法：施工前由生態檢核團隊、在地協力平台成員、施工單位進行現場細部勘查討論，擬定細緻施工操作方式如下：
 - 施工前結合在地協力平台成員、鯿溪護溪隊成員，協力進行魚類移置。(本項細部操作請見 6-11 節魚類移置)
 - 施工過程拋填塊石細緻處理，緩慢拋填避免一次填滿，並同時分批緩慢填入級配，減少石頭間縫隙，避免魚類被困於石塊間隙或人為造成之封閉淺灘情況。
 - 施工過水路面與施工便道期間預計為期兩週，團隊將派員至現場，針對施工期間躲藏於塊石間之保全對象魚類進行魚類移置。
 - 施工期間由在地協力平台進行監督，並及時提供諮詢協助。
 - 後續每週由在地協力平台共同監督，每月將成果彙整入施工階段生態保育/友善措施自主檢查表、施工階段生態保育措施執行紀錄照片及說明，提送監造單位。如在施工過程中有魚類死亡等情事，納入環境異常狀況依個案情況處理。
3. 現勘日期：109 年 2 月 26 日
4. 現勘人員：
 - 洄瀾風生態有限公司 計畫督導 吳昌鴻
 - 後山采風工作室 負責人 張振岳
 - 順風營造有限公司 工地主任張增海
5. 保全對象位置標定：

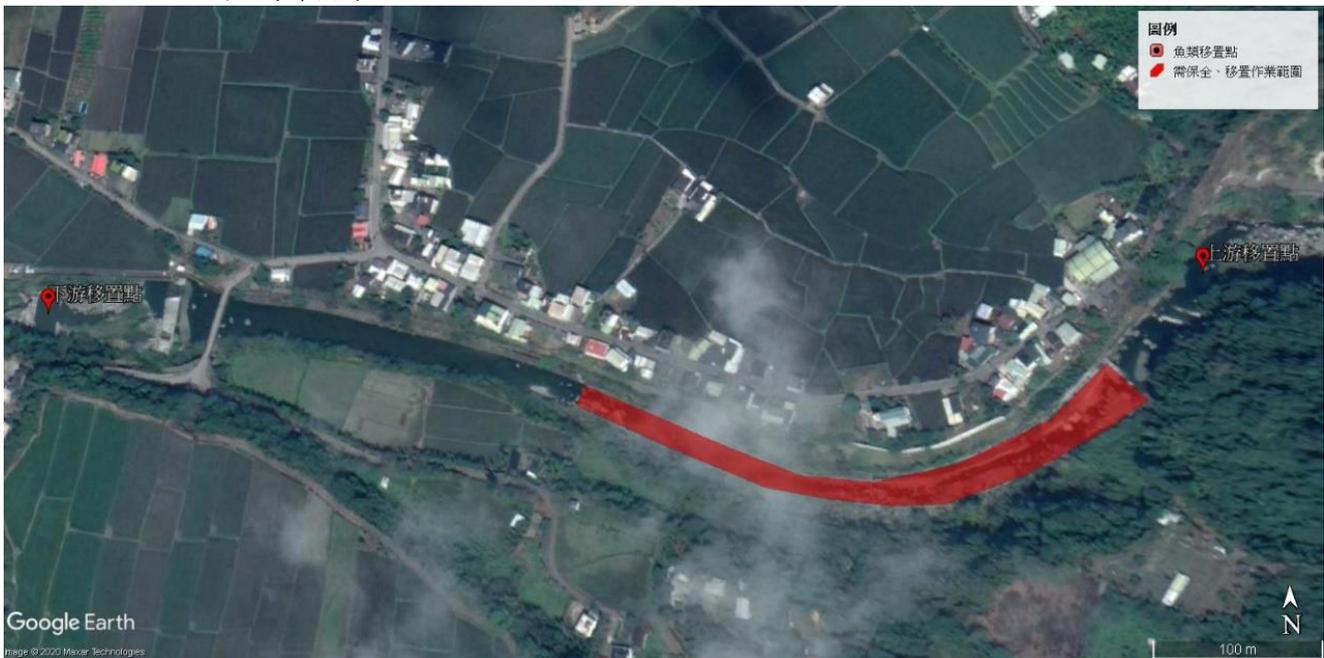
圖 8-3 魚類移置操作範圍與移置地點

1. 工作說明：施工前初步將施工範圍之魚類往上下游進行移置，施工中如因工程造成封閉淺灘等狀況，亦啟動本作業進行移置。
2. 執行時間：109 年 3 月 4 日（魚類移置教育訓練）、施工期間
3. 執行人員：
 - 講師：洄瀾風生態有限公司 生物調查組 吳政濤
 - 講師：後山采風工作室 張振岳老師
 - 成員：豐南社區發展協會 理事長 王俊傑
 - 成員：吉拉米代部落產業發展協會 講師 宋雅各
 - 成員：鯉溪護溪隊成員
4. 執行範圍：

- (2) 紀錄：紀錄被移置之魚類種類、隻數與被移置地點。整個移置過程中以影像進行紀錄。
- (3) 暫置：理想方式以養殖箱或水桶輔以打氣機進行暫置，如事發突然無法即刻取得打氣設備，可盡量降低盛裝魚體之容器水面高度（約略高於魚背即可），不留過多水體於容器內，以確保有足夠溶氧表面積供給呼吸，後續應盡快野放或加入打氣設備。
- (4) 移置地點：高身白甲魚移置施工範圍上由深潭野放，其餘東部原生魚種移置池豐大橋下游深潭野放。如圖 8-3。
- (5) 野放：將盛裝魚體之容器完全浸入水中後，打開容器蓋子，使魚類自行游出，不可使用傾倒、赤手抓扔等方法。如魚體離開河川於容器中暫置時間超過一夜，則野放時須將容器先行泡入河川中一段時間，待容器內外溫度約莫相等後，打開蓋子使其自行游出野放。
- (6) 外來種移除：如移置魚類過程中捕捉到外來種，將直接進行移除不再放回河川當中。此處外來種指 1. 西部外來種（非屬東部原生種類，早年藉由人為自西部入侵東部水域者），如臺灣白甲魚、臺灣石鱚、粗首鱨、明潭吻鰕虎、臺灣鬚鱨、中華花鰻等。 2. 外來種（由國外引入，非屬臺灣本島原生種類，早年逸散至野外者），如吳郭魚、雜交種吳郭魚、線鱧等。

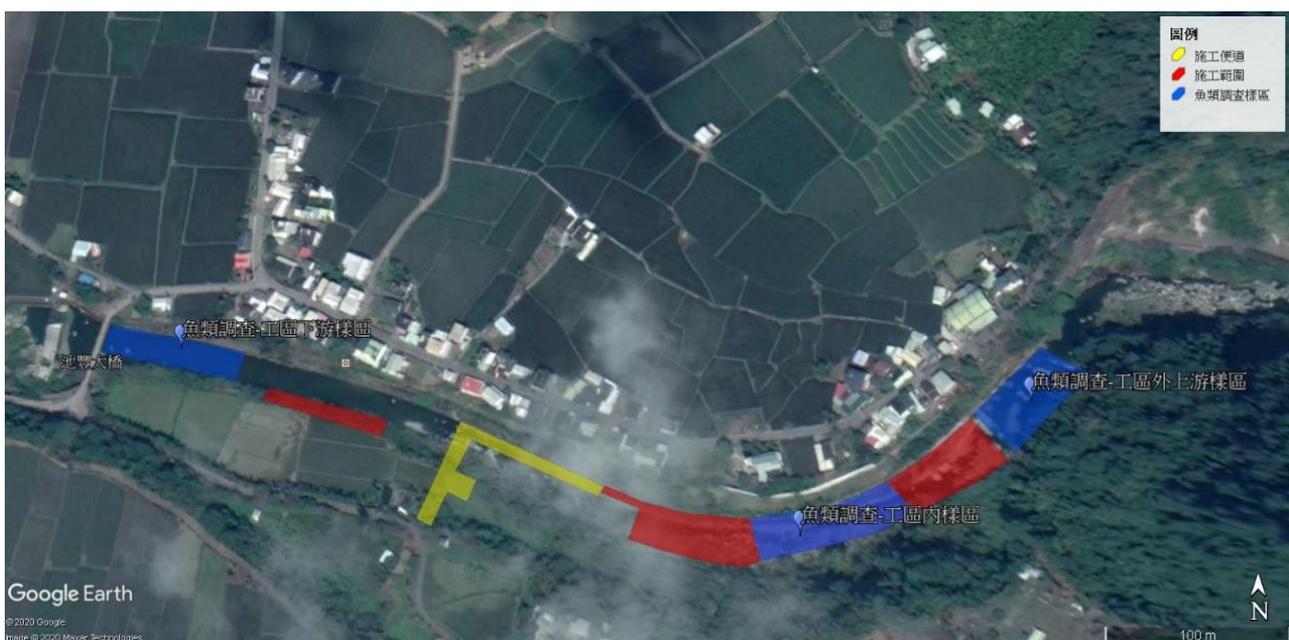
圖 8-4 魚類調查樣區

1. 工作說明：施工干擾水質、水域棲地品質，有可能改變溪流魚類組成。針對施工範圍上中下游，在施工前中後各進行 1 次魚類調查，總計進行 3 次，並於調查完畢後隨成果報告書提送分析。
2. 調查日期：如遇天候狀況變化將視情況延期數天。
施工前：109 年 3 月 4 日
施工中：109 年 5 月 20 日（暫定）
施工後：109 年 7 月 13 日（暫定）
3. 調查人員：
洄瀾風生態有限公司 生物調查組 吳政濤
洄瀾風生態有限公司 生物調查組 吳軒光
豐南社區發展協會 理事長 王俊傑
吉拉米代部落產業發展協會 講師 宋雅各
4. 調查地點：設置三處樣區如圖 8-4 所示。
 - (1) 工區外上游：以工程起點為界，向上游延伸 100 公尺範圍（包含兩支固床工）。本範圍棲地類型以具備湍流之深潭為主。
 - (2) 工區範圍：以河道轉彎處為起點，向上游延伸 100 公尺範圍。本範圍棲地類型以淺瀨為主。
 - (3) 工區外下游：以池豐大橋為界，向上游延伸 100 公尺範圍。本範圍棲地類型以緩流近靜水之長潭為主。

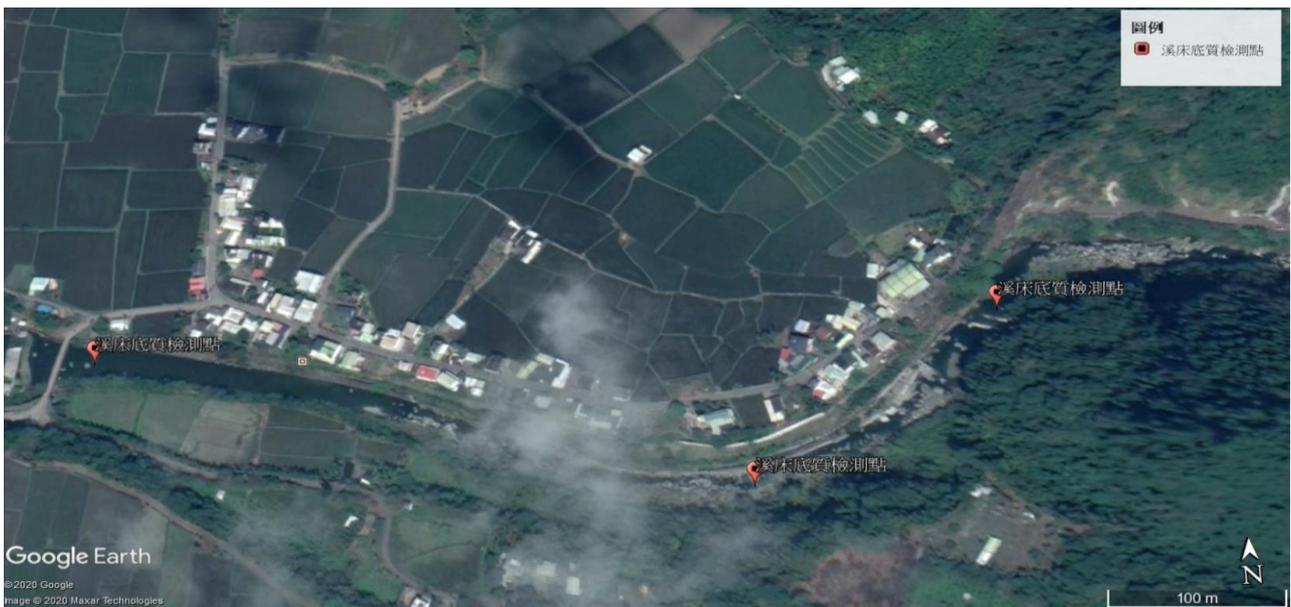
圖 8-5 溪床底質調查樣區

網格法採樣可於淺水區域進行。工區外上游、工區範圍、工區外下游共設置 3 處作為底質紀錄區，依各區變異程度取 1-2 組斷面，每一組斷面需包含上中下相距 5m 的 3 條橫斷線，斷線測量 1m 間距的底質粒徑組成比例，輔以底床水下影像呈現。粒徑組成比例註明為目視獨佔覆蓋的溪寬比例，細粒徑如「<目視粒徑的泥」、「<1cm 的砂」混合覆蓋在大粒徑上難以獨立估計者，另註記於「最小粒徑」一欄。

6. 執行方法：參考該手冊，採用網格法採樣實際作業程序如下
 - (1) 設備：採樣繩、捲尺、工作手套、採樣記錄表、筆、相機、GPS。
 - (2) 人員：2 人一組。
 - (3) 依據現地勘查結果，統計各縱向河段內適合進行河床質採樣的灘地位置，選定採樣位置，進行放樣，以插旗竿方式標示採樣範圍。
 - (4) 每一組斷面需包含上中下相距 5m 的 3 條橫斷線，斷線測量 1m 間距的底質粒徑組成比例。同一顆粒不重複採樣為原則，於採樣繩上依據採樣間距做記號標示，使用剛性較佳材質之採樣繩，降低伸縮性而避免操縱上的誤差。
 - (5) 於灘地時，在採樣位置上開始拉設採樣繩，採樣繩之放置方向以平行河流流向為準，並固定由左岸往右岸方向施作，固定之採樣順序降低施做過程產生之誤差，測線之分佈依據現地可施做區域進行調整，以組成矩形或方形區域為佳。
 - (6) 放置好採樣繩後即開始由上游方向往下游方向撿拾採樣繩標記正下方之樣品。

- (7) 將拾取之樣品以粒徑分級並紀錄各取樣繩標記下樣品之粒徑大小，當標記下之樣品粒徑尺寸小於 8 毫米時則不取樣，並在紀錄表上將該位置之樣品以「 \times 」紀錄之，同一測線樣品採樣完成後平移測線至下一個測線位置，繼續採樣直至收集數量超過 100 個後，該測線即為最後一條測線。
 - (8) 粒徑組成比例註明為目視獨佔覆蓋的溪寬比例，細粒徑如「<目視粒徑的泥」、「<1cm 的砂」混合覆蓋在大粒徑上難以獨立估計者，另註記於「最小粒徑」一欄。
 - (9) 當施做完該組網格法後，於該網格法範圍中間處進行 GPS 定位，並拍攝該網格法施作範圍內之照片，輔以底床水下影像呈現。
7. 分析方法：採網格分析法，將紀錄之數據帶回室內進行分析並繪製粒徑分布曲線圖即可完成試驗工程施作前後溪床底質變化分析。
 8. 執行範圍：

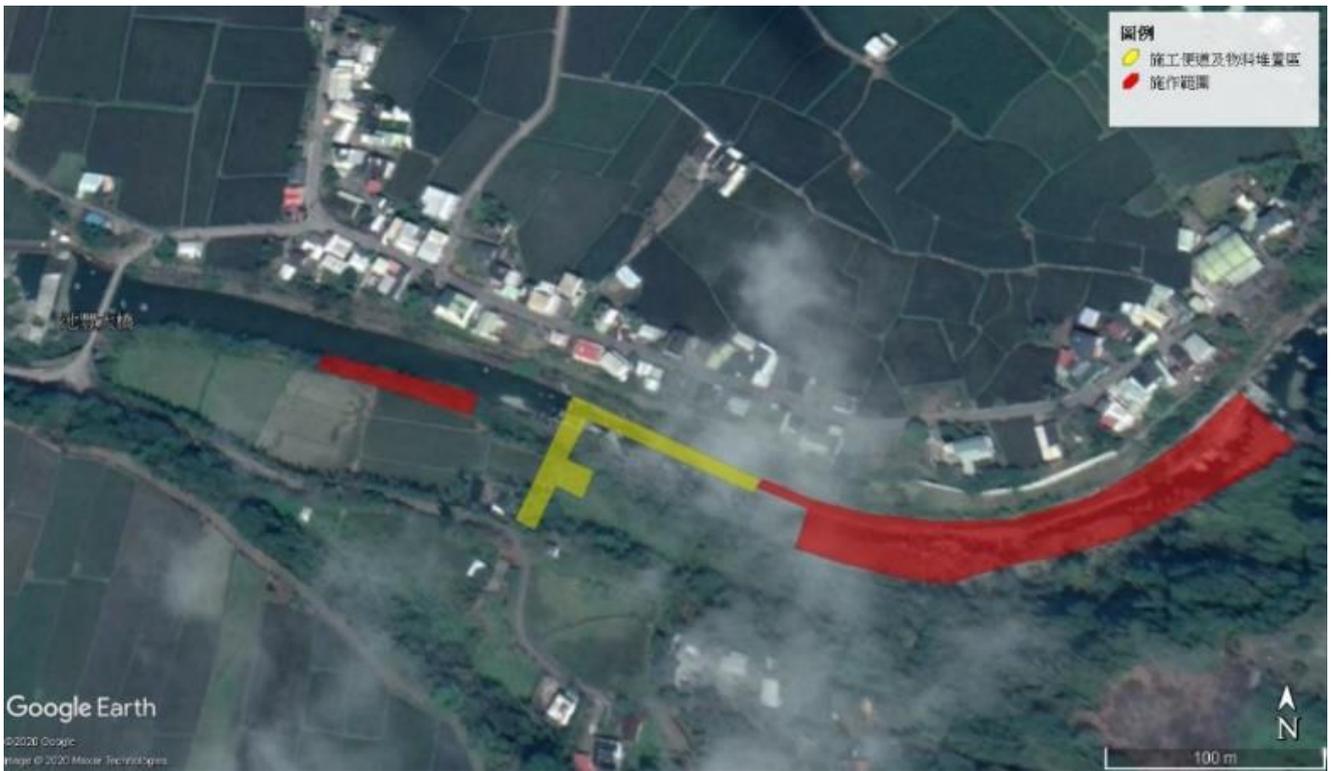
圖 10-1 本案施工及擾動範圍

鱉溪豐南堤段設施維修改善工程施作將從當地既有之道路開設施工便道，經池豐大橋上游左岸高灘地（當地稱 Timolan）下切溪床後沿右岸戲台移動。施作範圍包含主河道段拋填塊石、石樑固床工及 Timolan 邊坡修整作業。

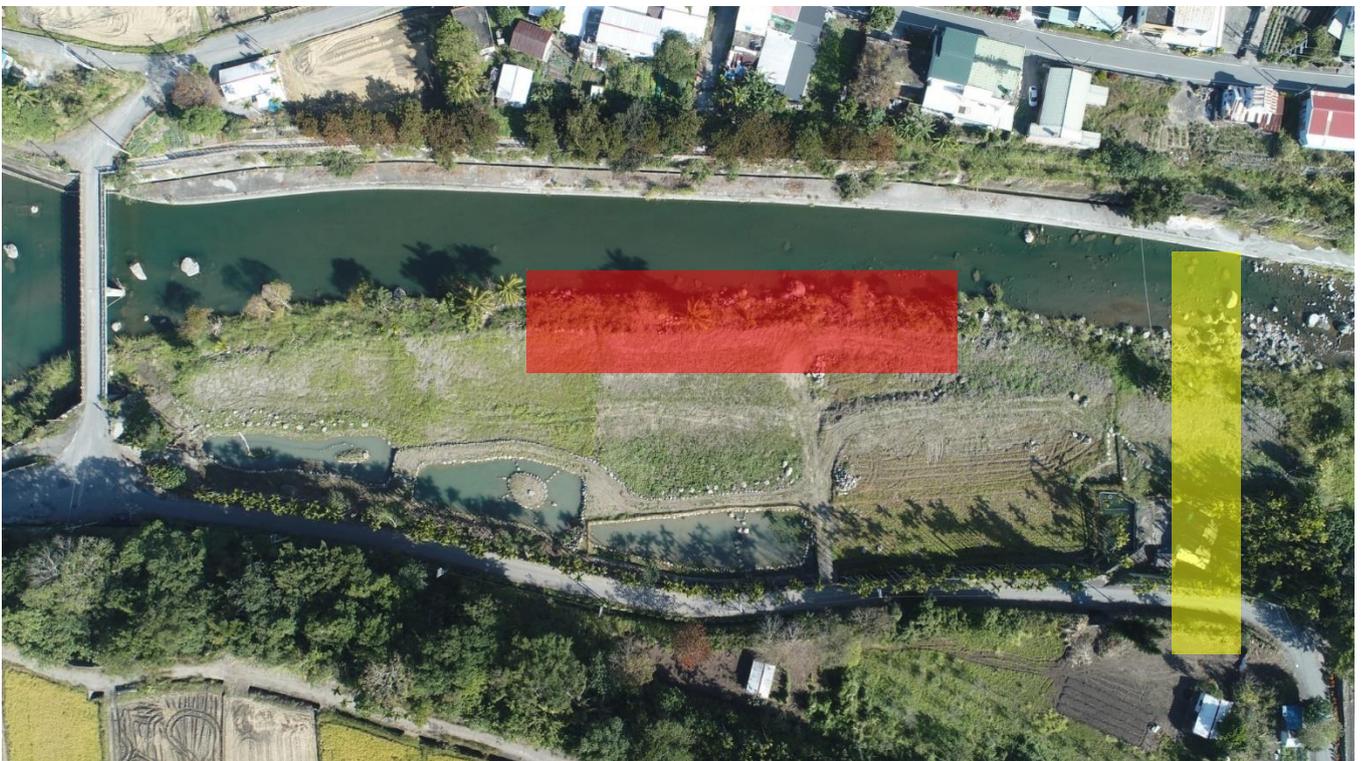
圖 10-4 施工範圍內高灘地 Timolan 現況圖
(紅色區域為施作範圍；黃色區域為便道範圍)
