「水利工程生態檢核自評表」

| 工程基本資料 | 計畫名稱 | 「阿公店溪水岸環境營造規劃委託技術服務計畫」<br>委託技術服務計畫 | 區排名稱 | 阿公店溪 | 填表人 | |

水利工程快速棲地生態評估表(河川、區域排水)

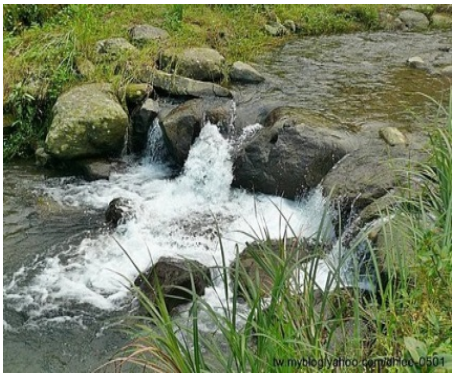
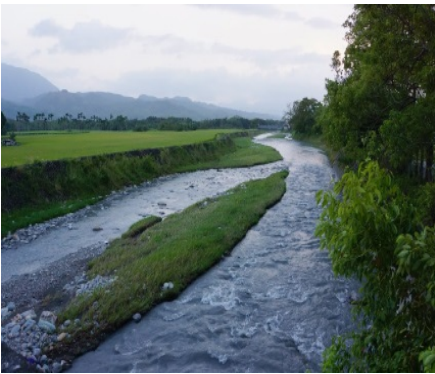
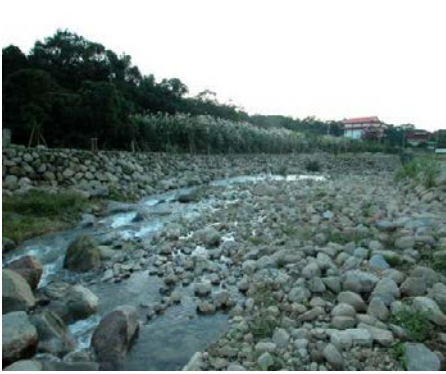
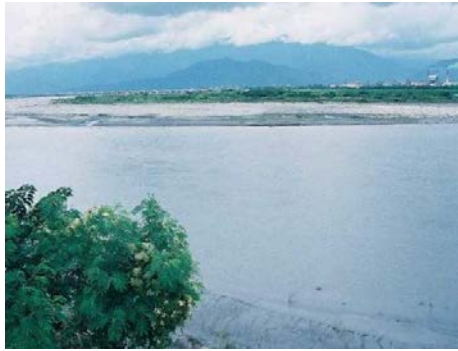
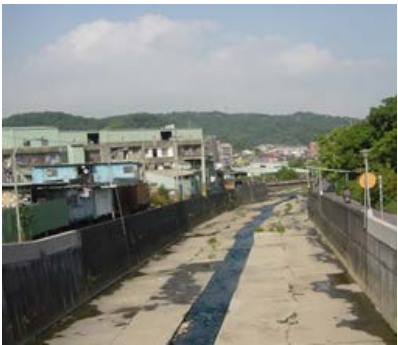
| 類別 | 評估因子 | 品質類別 | | | | |
|---|---|---|---|---|---|---|
| 水的特性 | (A) 水域型態多樣性 | 淺流、淺瀨、深流、深潭、岸邊緩流等 5 種型態中，出現超過 4 種以上的水域型態。<br> | 淺流、淺瀨、深流、深潭、岸邊緩流等 5 種型態中，只出現 3 種不同的水域型態。<br> | 淺流、淺瀨、深流、深潭、岸邊緩流等 5 種型態中，只出現 2 種不同的水域型態。<br> | 淺流、淺瀨、深流、深潭、岸邊緩流等 5 種中，只出現 1 種水域型態。<br> | 水域型態同左，且水道受人工建造物限制，水流無自然擺盪之機會。<br> |

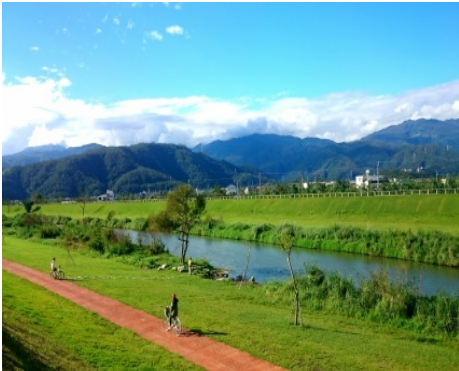
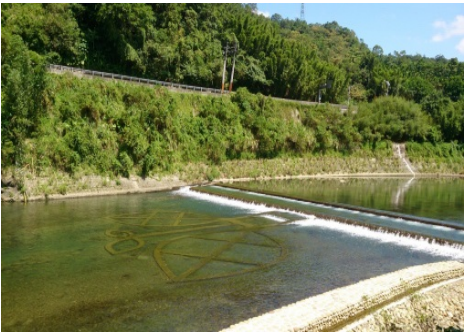
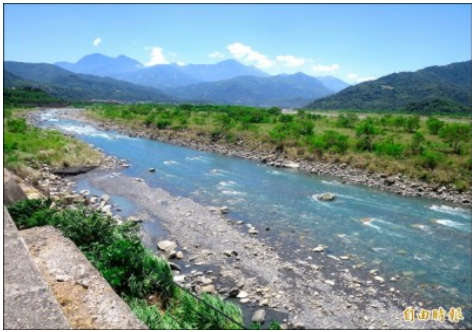
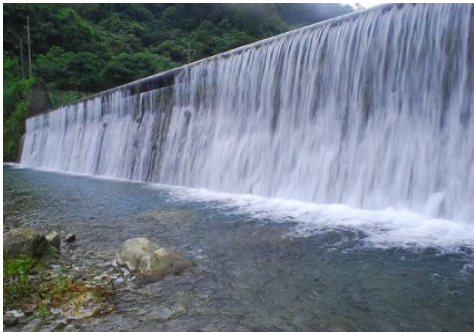
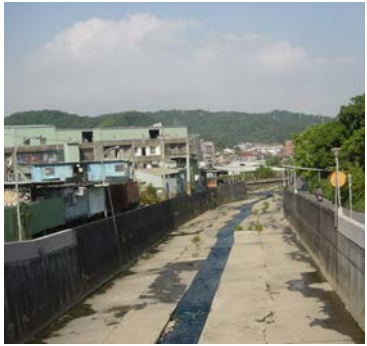
| 類別 | 評估因子 | 品質類別 | | | | |
|---|---|---|---|---|---|---|
| | (B) 水域廊道連續性 | 河道內之水域廊道仍維持自然狀態。<br> | 河道內之水域廊道部分受到工程影響，其連續性未遭受阻斷，且主流河道型態明顯已達穩定狀態。<br> | 河道內之水域廊道受到工程影響，其連續性未遭受阻斷，但主流河道型態未達穩定狀態。<br> | 河道內水域廊道受工程影響，其連續性遭阻斷，造成上下游生物遷徙及物質傳輸之困難。<br> | 同左，且為兩面光結構。<br> |

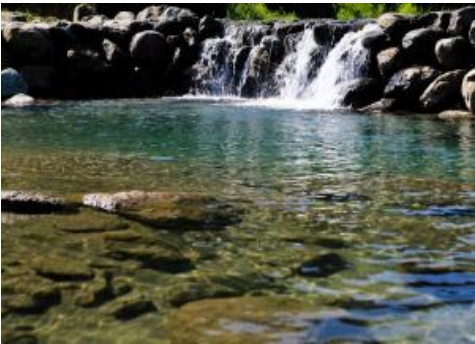
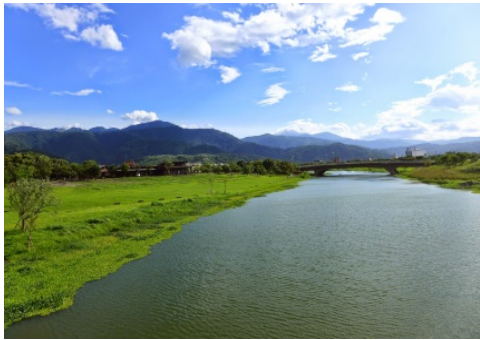
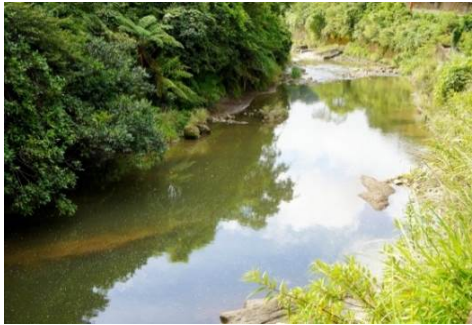
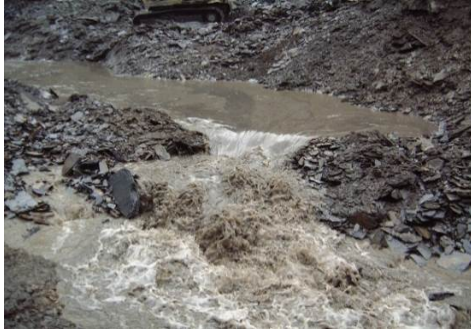
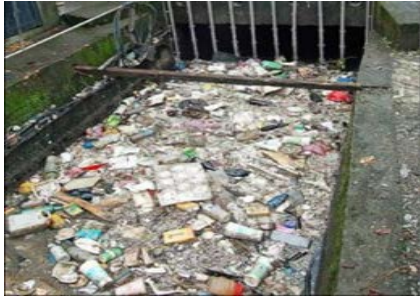
| 類別 | 評估因子 | 品質類別 | | | | |
|---|---|---|---|---|---|---|
| | (C) 水質 | 濁度、味道、優養情形等水質指標皆無異常，且河道內有多處具曝氣作用之跌水。<br> | 濁度、味道、優養情形等水質指標皆無異常，但河道流況流速較慢且坡降較為平緩。<br> | 濁度、味道、優養情形等水質指標有任一項出現異常。<br> | 濁度、味道、優養情形等水質指標有超過一項出現異常。<br> | 濁度、味道、優養情形等水質指標有超過一項出現異常。且有表面浮油及垃圾現象。<br> |

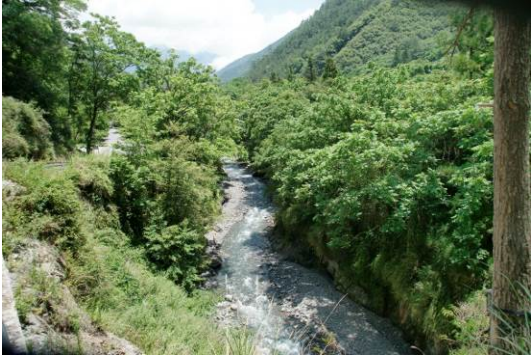
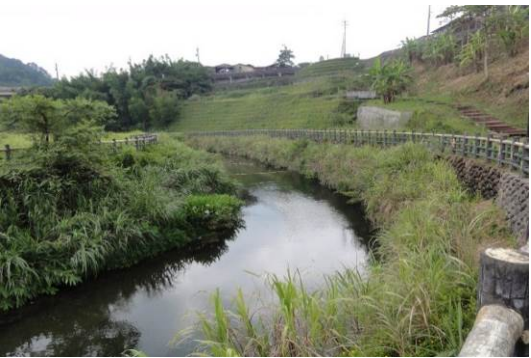
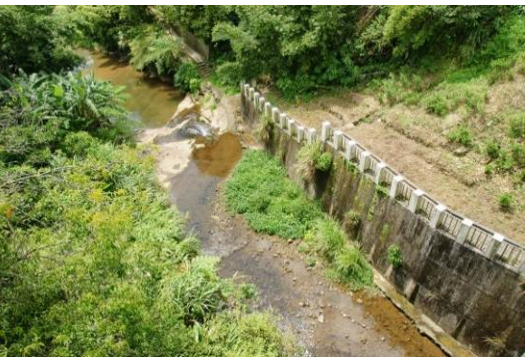
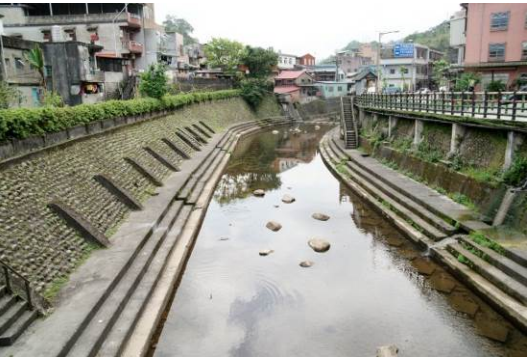
| 類別 | 評估因子 | 品質類別 | | | | |
|---|---|---|---|---|---|---|
| 水陸域過渡帶及底質特性 | (E)<br>溪濱廊道連續性 | <p>溪濱廊道仍維持自然狀態。</p> | <p>溪濱廊道內有人工構造物或其他護岸及植栽工程，但僅低於 30%的廊道連接性遭阻斷。</p> | <p>溪濱廊道內有人工構造物或其他護岸及植栽工程，30%~60%的廊道連接性遭阻斷。</p> | <p>大於 60%之濱岸連接性遭人工構造物所阻斷。</p> | <p>同左，且為兩面光結構。</p> |

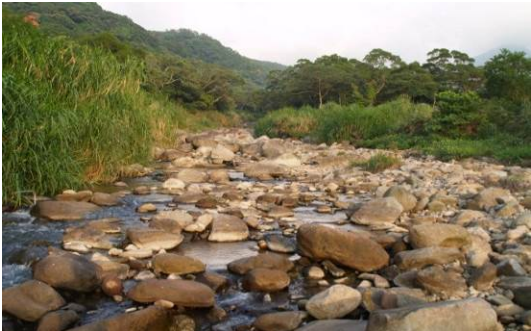
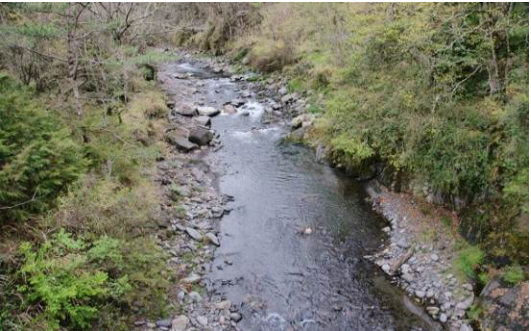
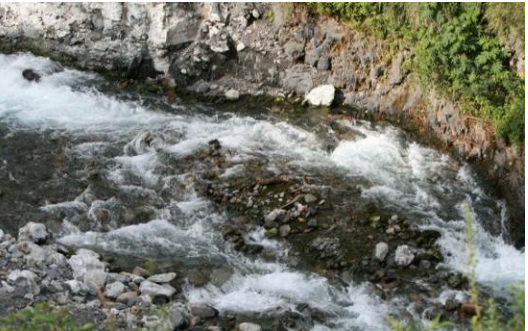
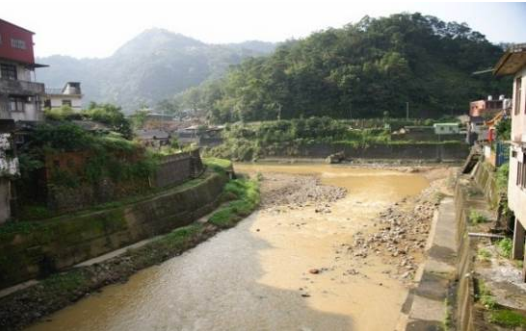
| 類別 | 評估因子 | 品質類別 | | | | |
|---|---|---|---|---|---|---|
| | (F)<br>底質多樣性 | <p>在目標河段內，河床底質（漂石、圓石、卵石、礫石等）被細沉積砂土覆蓋之面積比例小於 25%。</p> | <p>在目標河段內，河床底質（漂石、圓石、卵石、礫石等）被細沉積砂土覆蓋之面積比例介於 25%~50%。</p> | <p>在目標河段內，河床底質（漂石、圓石、卵石、礫石等）被細沉積砂土覆蓋之面積比例介於 50%~75%。</p> | <p>在目標河段內，河床底質（漂石、圓石、卵石、礫石等）被細沉積砂土覆蓋之面積比例大於 75%。</p> | <p>自然水道中上游，河床底質（卵石、礫石、砂等）被細沉積土覆蓋之面積比例大於 75%且有廢棄物。或水道底部有不透水面，面積&gt;1/5 水道底面積。</p> |

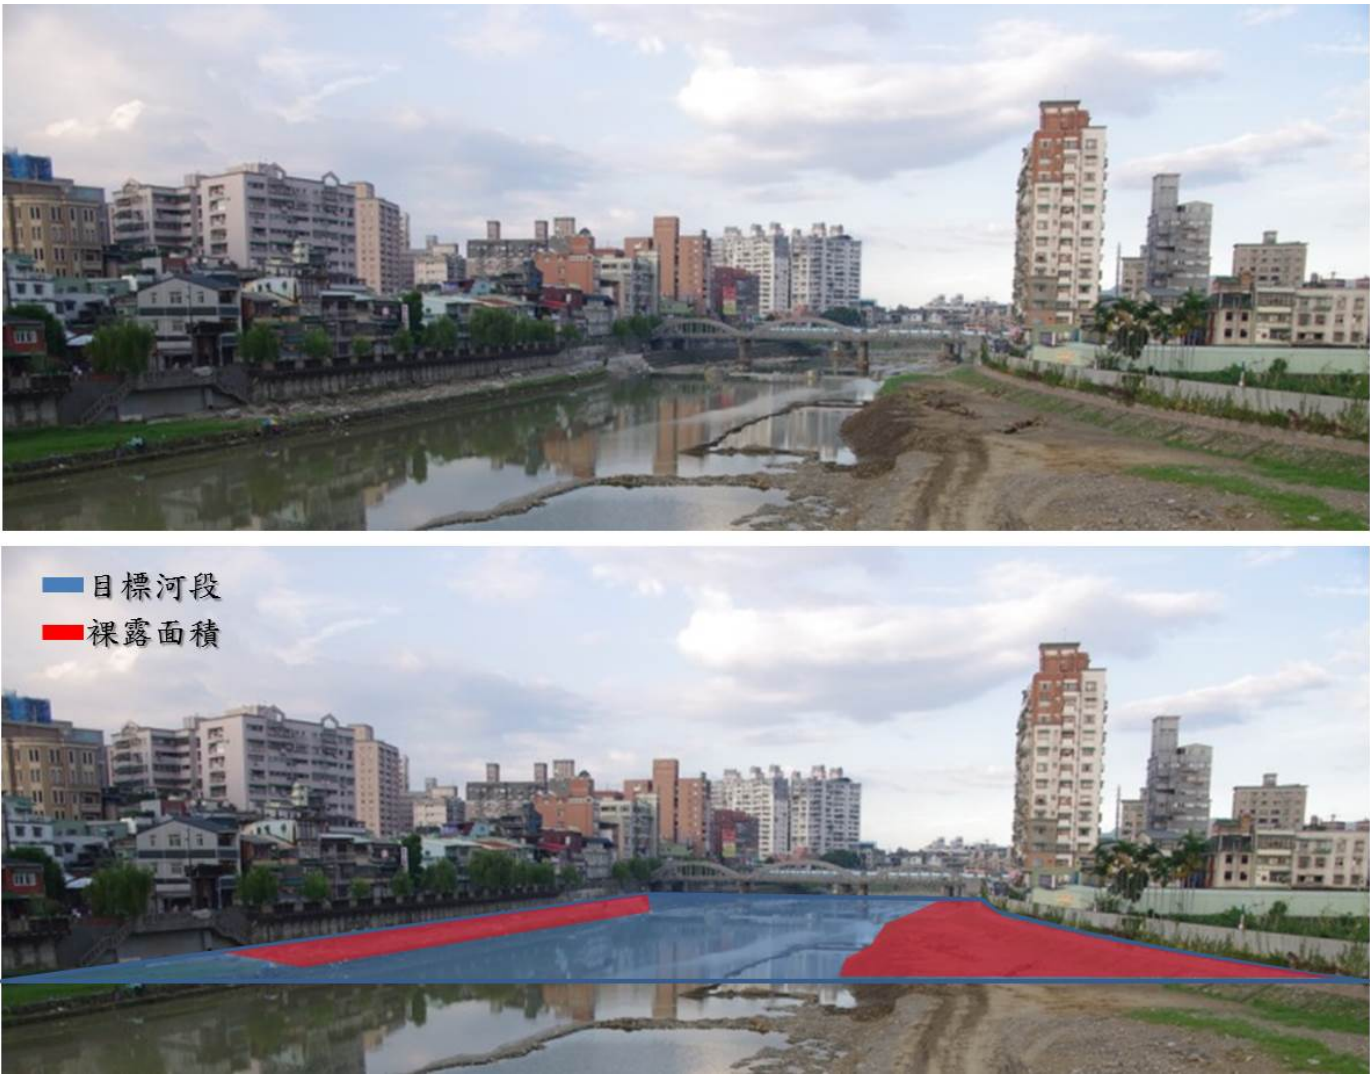
圖 D-1 裸露面積示意圖

| 類別 | | ③<br>評估因子勾選 | ④<br>評分 | ⑤<br>未來可採行的生態友善策略或措施 |
|---|---|---|---|---|
| | | 生態意義：檢視流量洪枯狀態的空間變化，在水路的水路域交界的過渡帶特性<br>註：裸露面積為總面積(目標河段)扣除水與植物的範圍(詳圖 D-1 裸露面積示意圖) | | |
