營造作業安全

檢查員 吳忠益

日期：103年4月16日

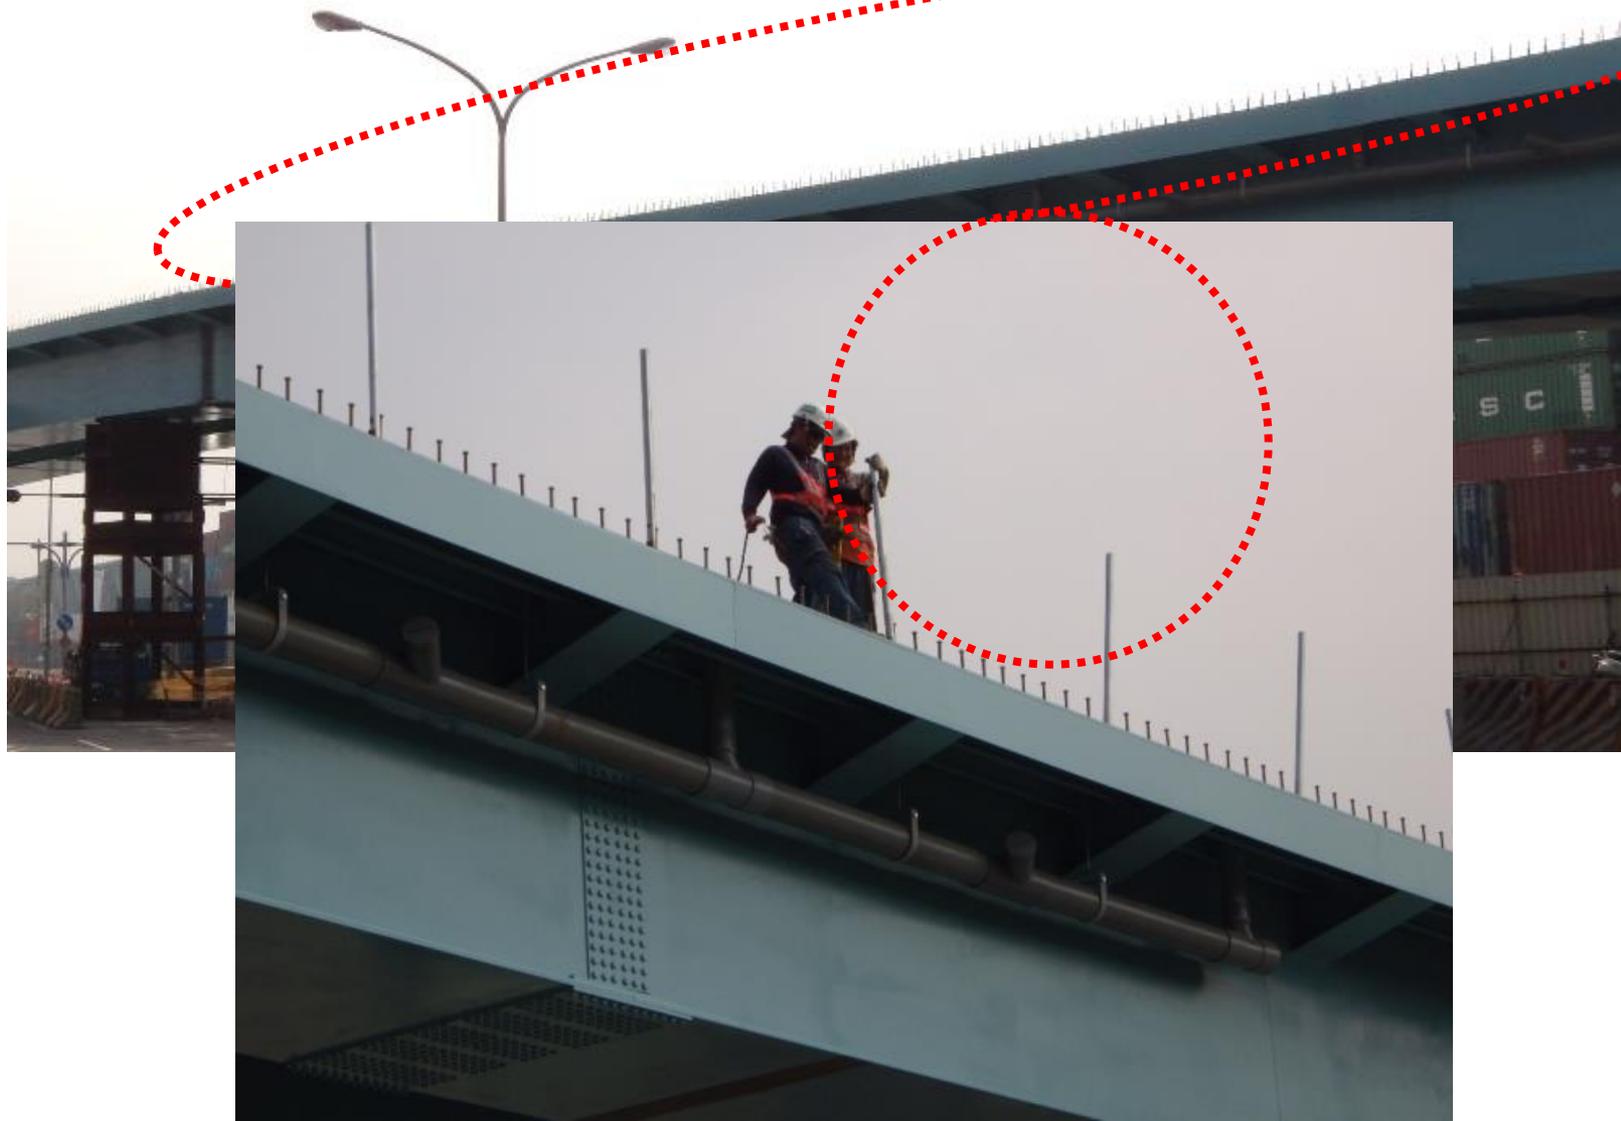
護欄未於吊裝前於地面先行施作

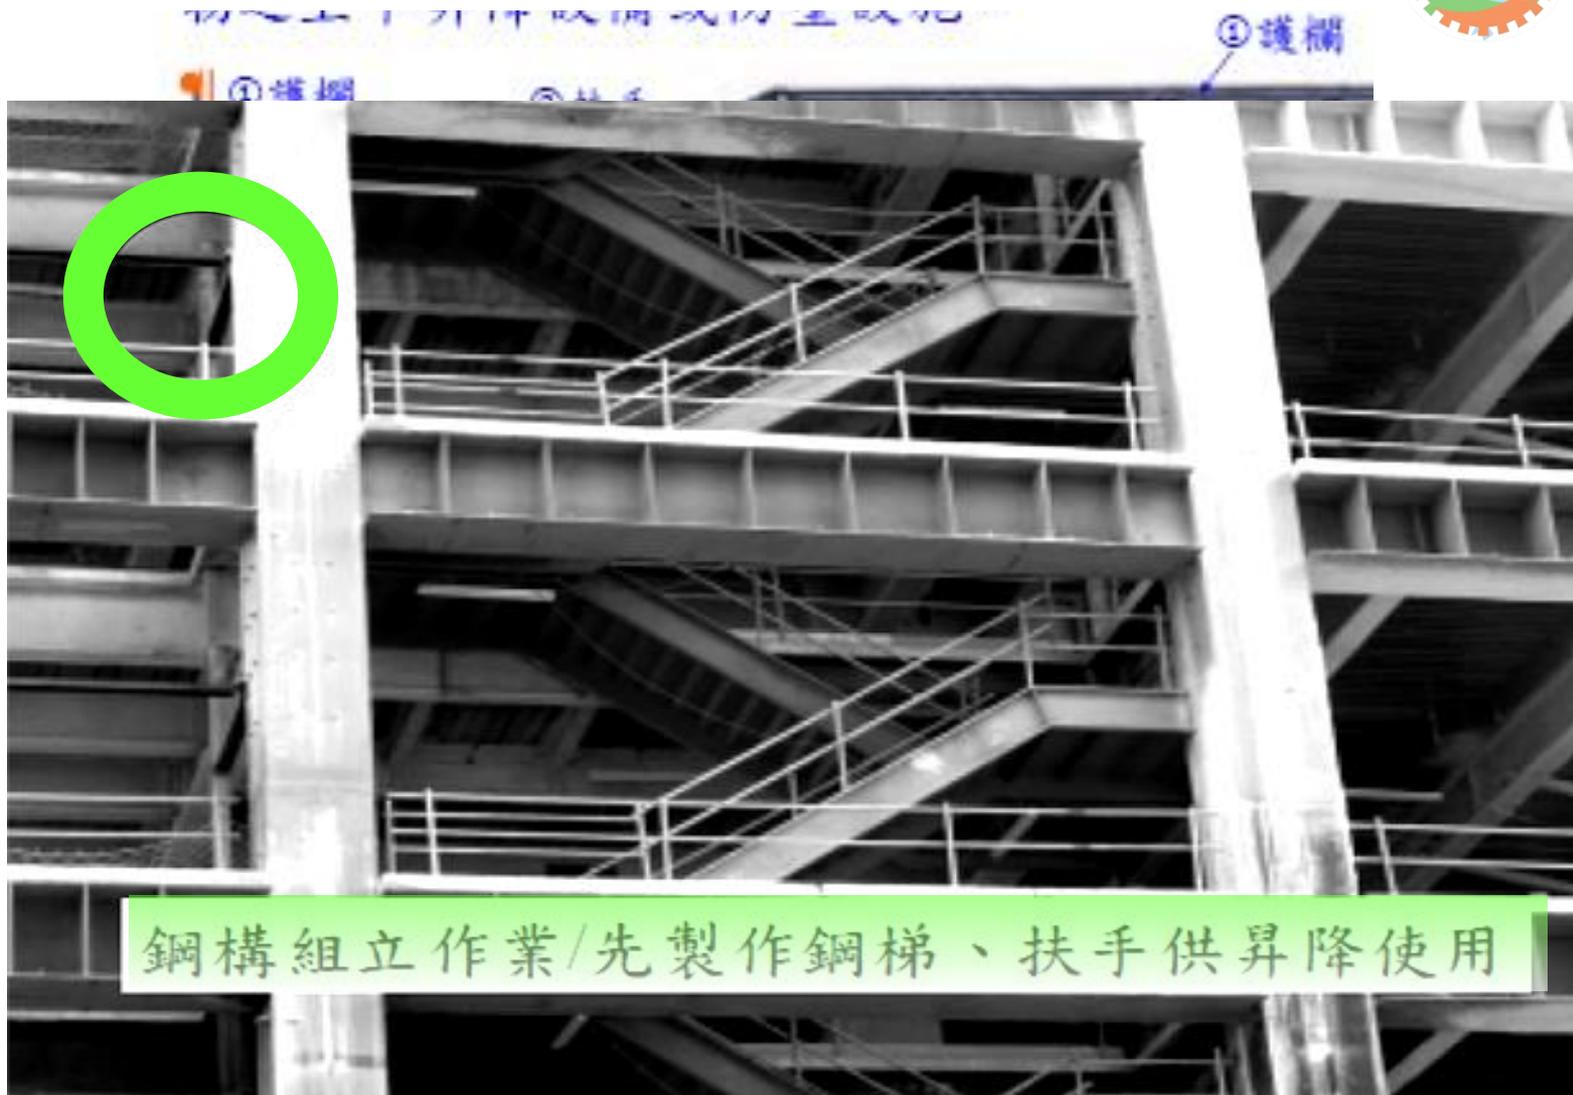
優先施作永久結構物上下設備或防墜設施

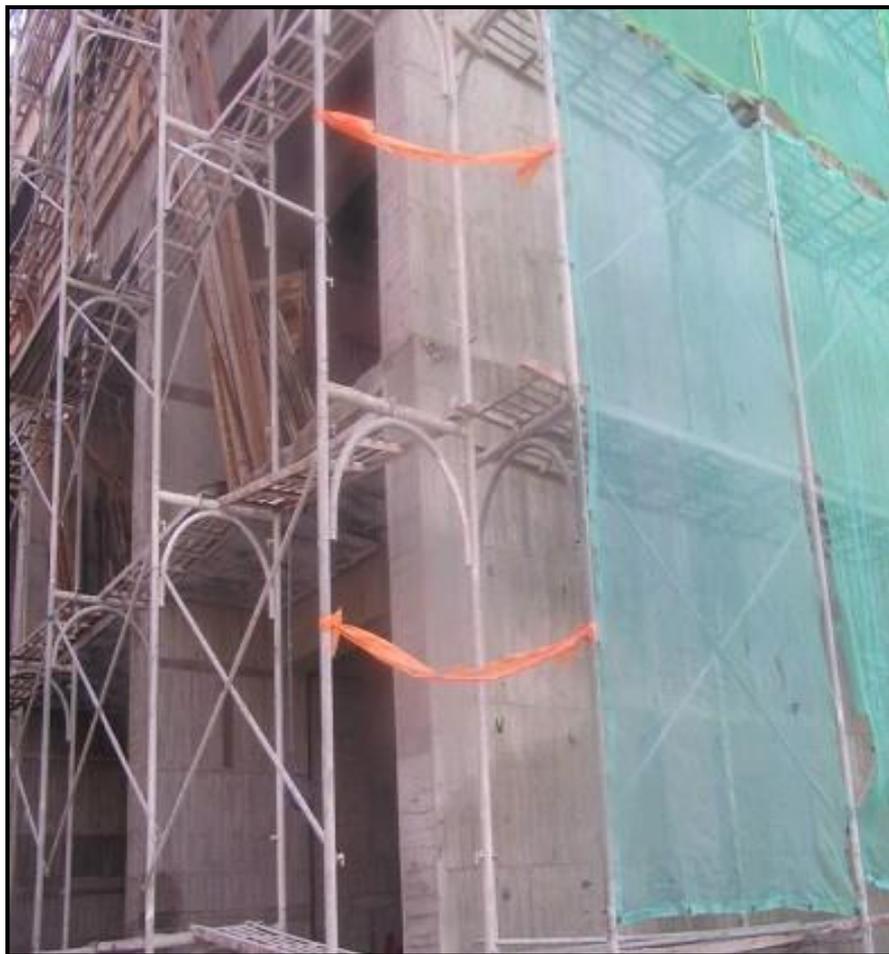
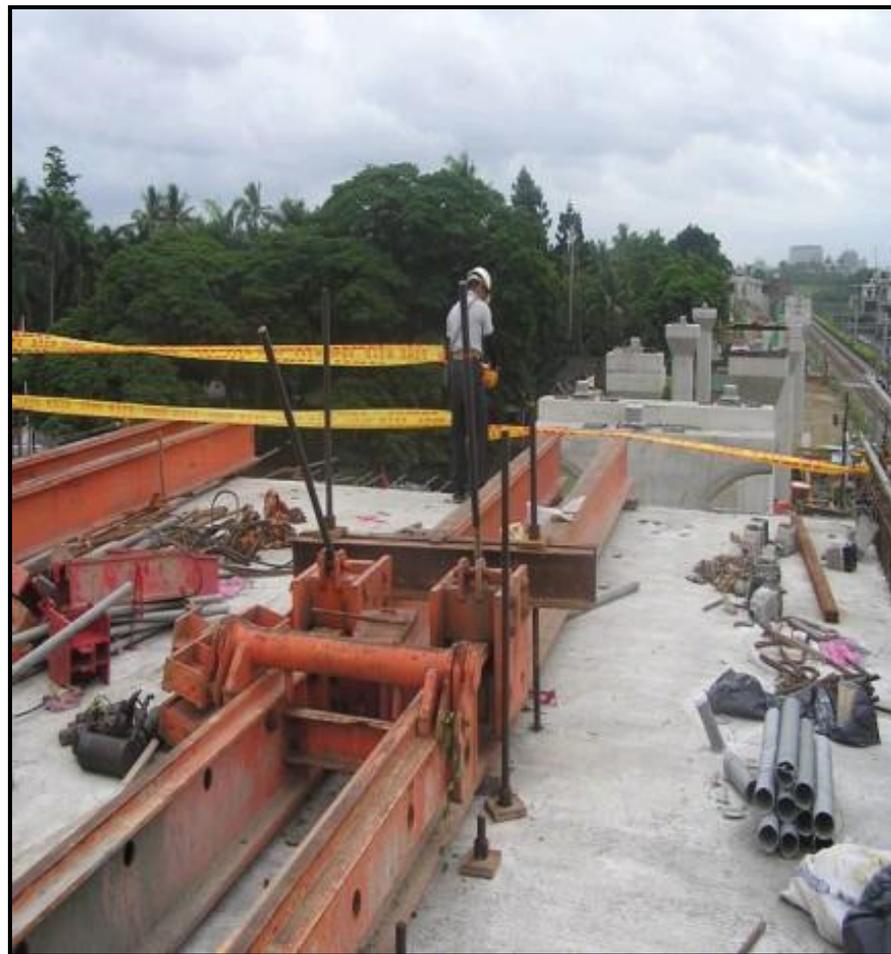
警示帶 ≠ 護欄

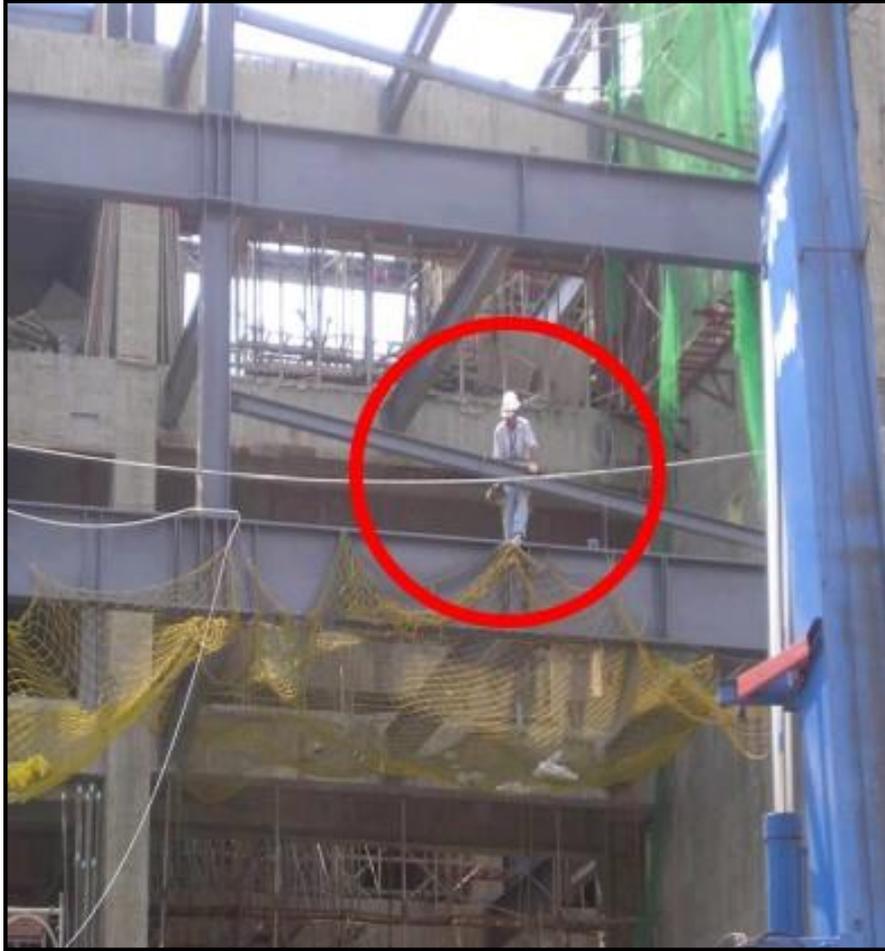
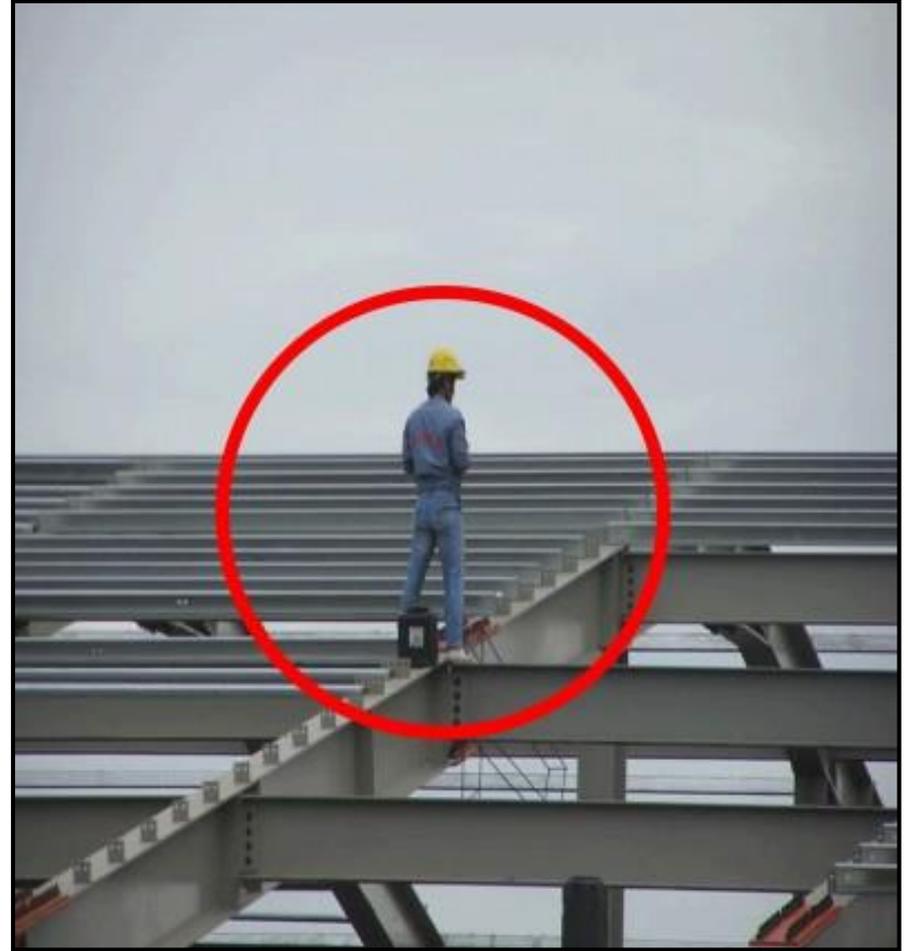
鋼構組配作業未配戴安全帶

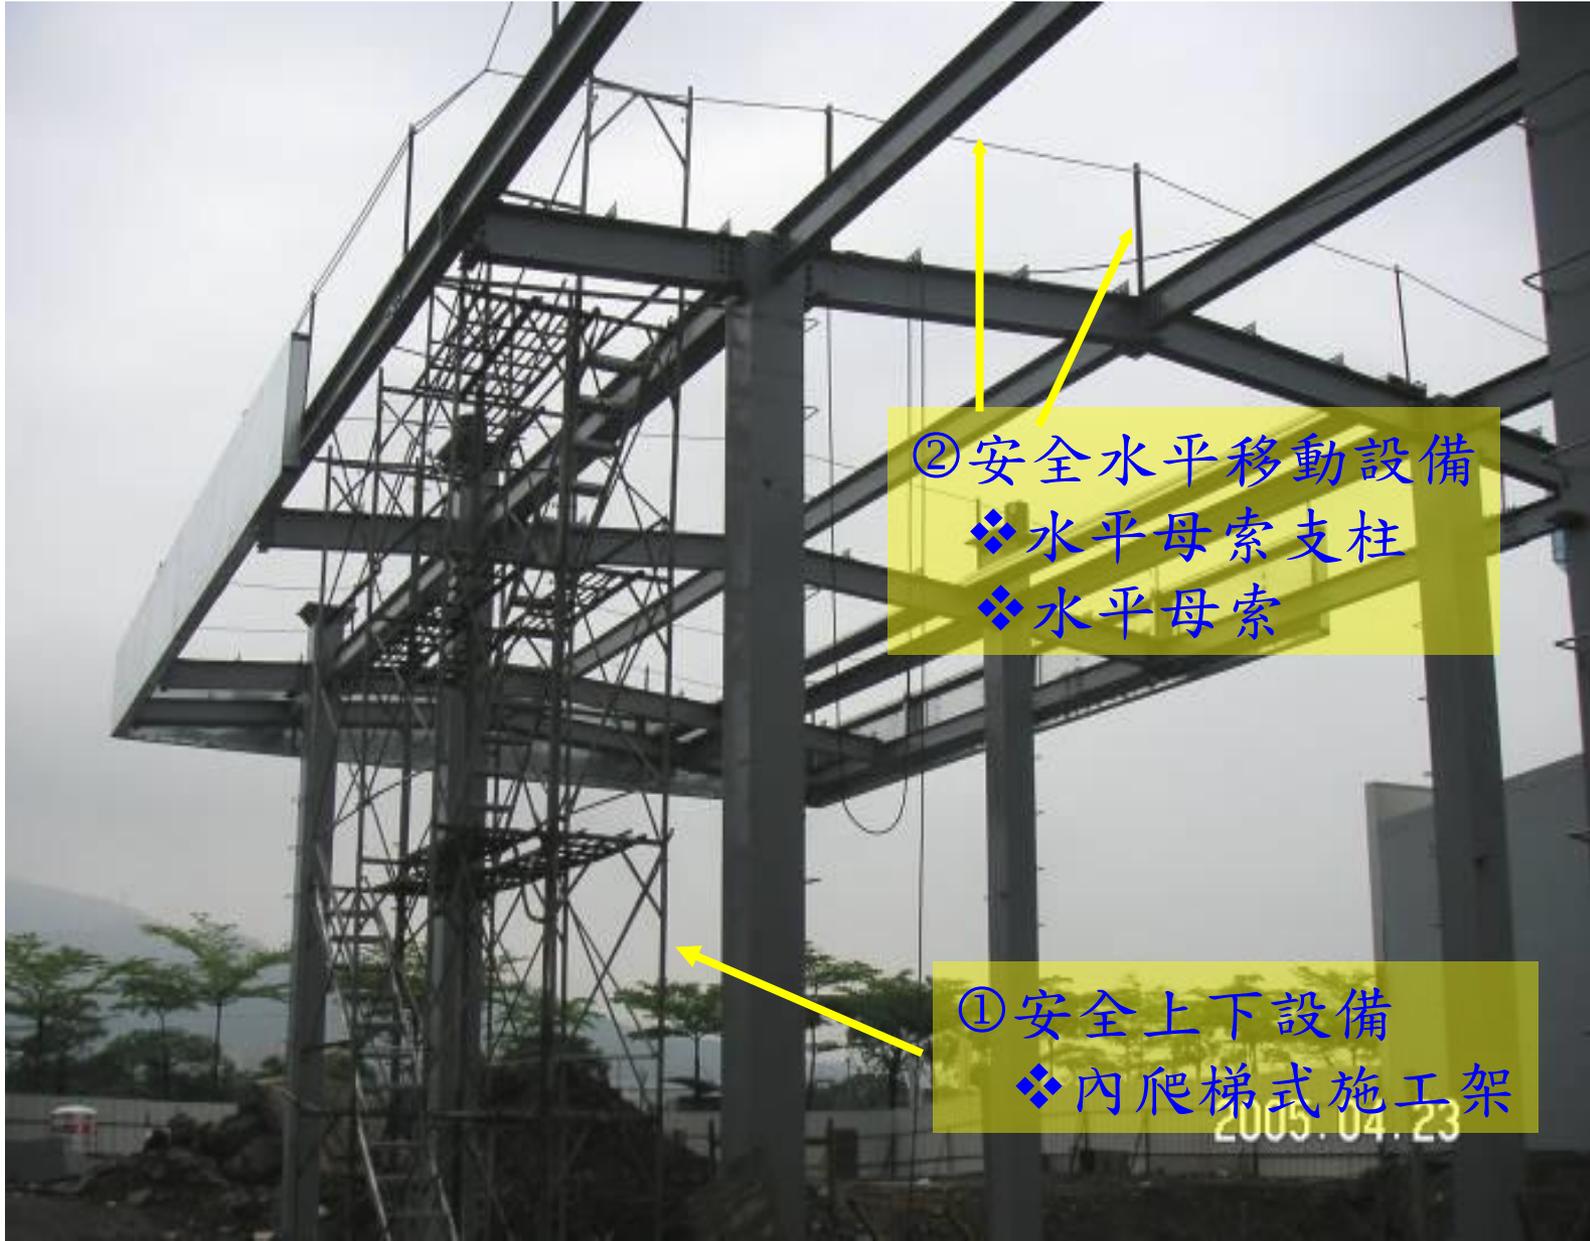
安全上下、水平移動設備

②安全水平移動設備
❖水平母索支柱
❖水平母索

①安全上下設備
❖內爬梯式施工架

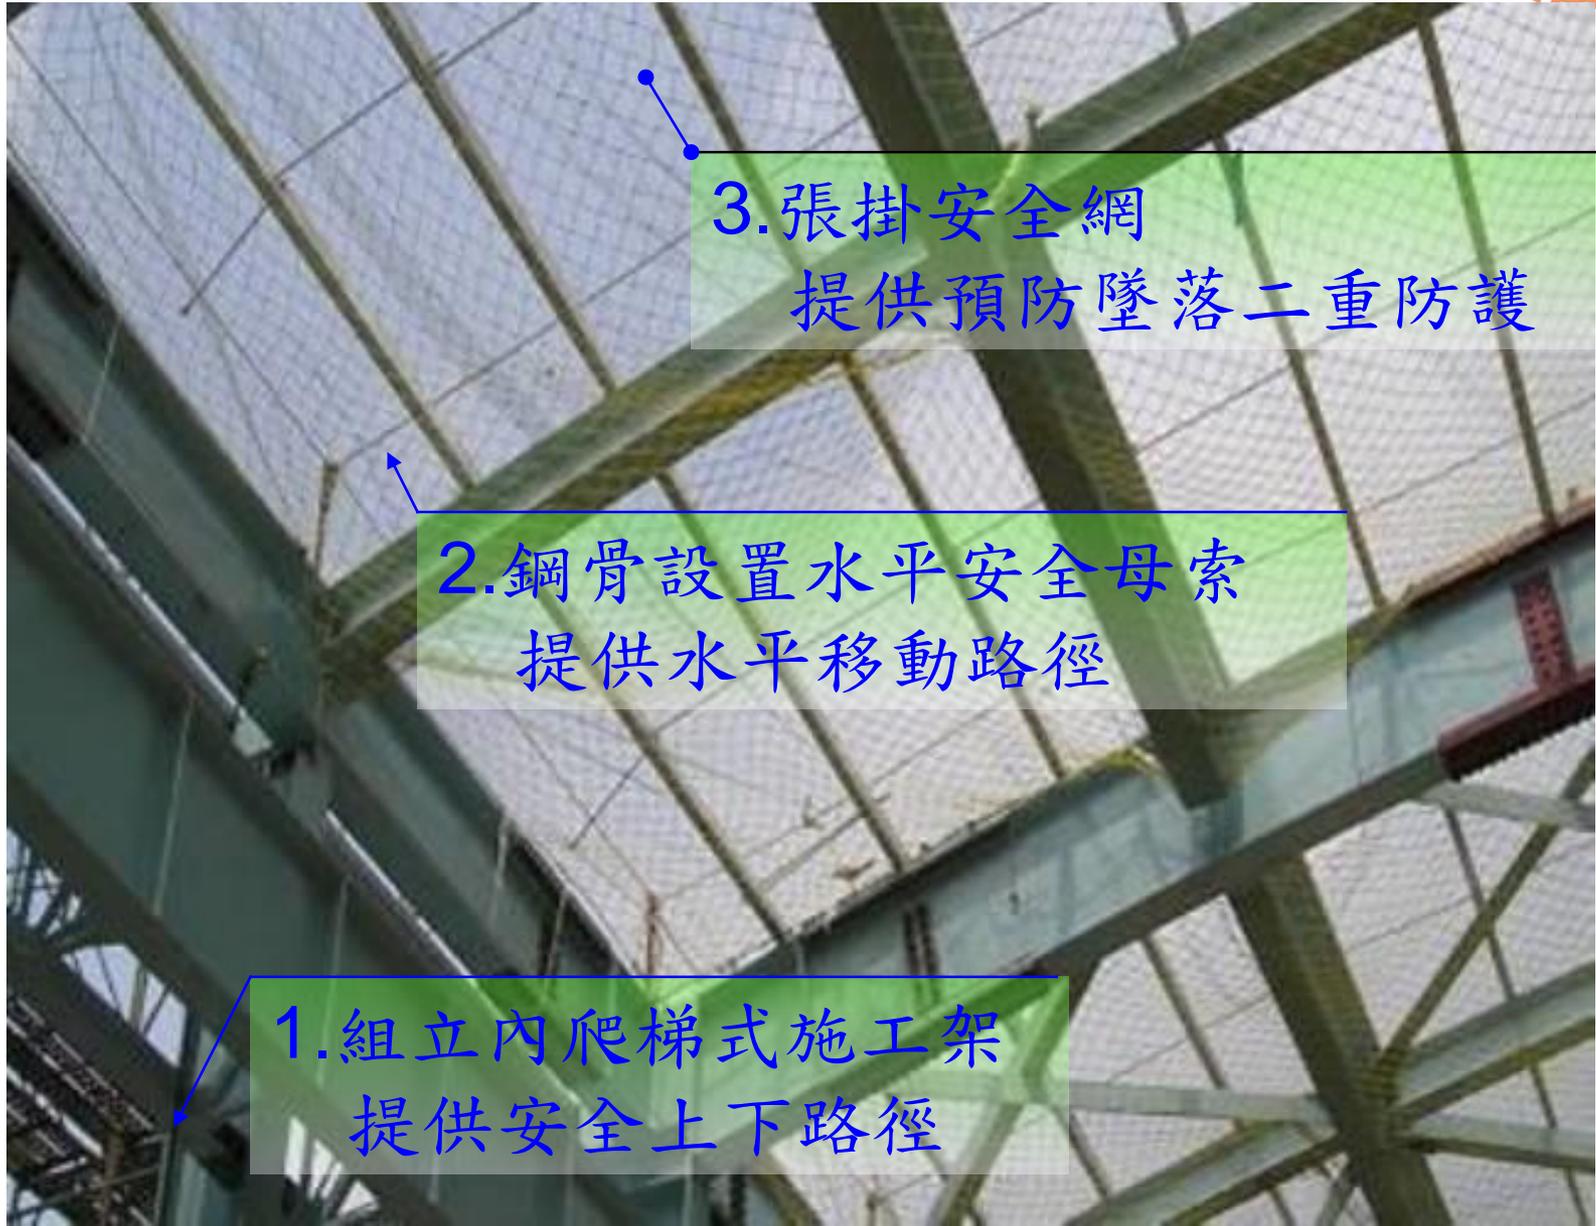
鋼構、鐵皮屋頂作業安全設施

3.張掛安全網
提供預防墜落二重防護

2.鋼骨設置水平安全母索
提供水平移動路徑

1.組立內爬梯式施工架
提供安全上下路徑

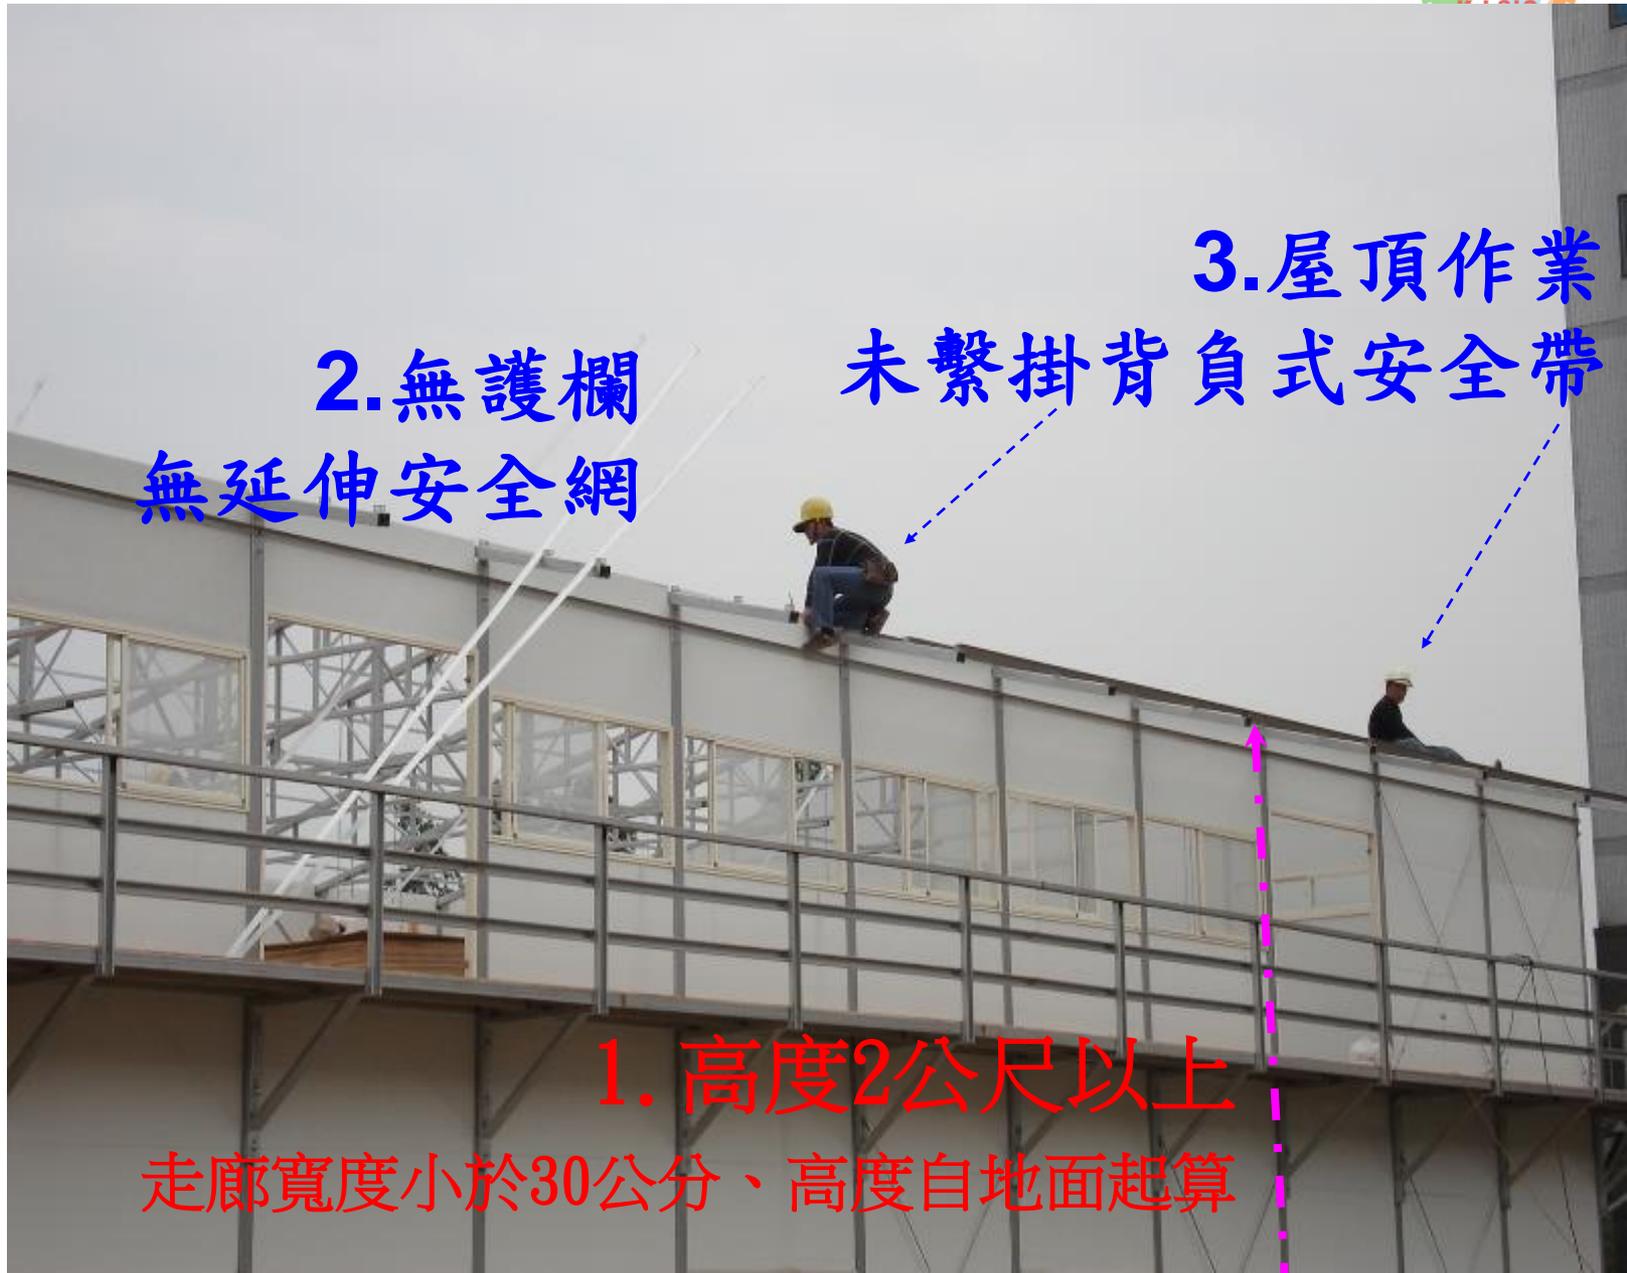
組合屋屋頂封板墜落之危害

3. 屋頂作業
未繫掛背負式安全帶

2. 無護欄
無延伸安全網

1. 高度2公尺以上
走廊寬度小於30公分、高度自地面起算

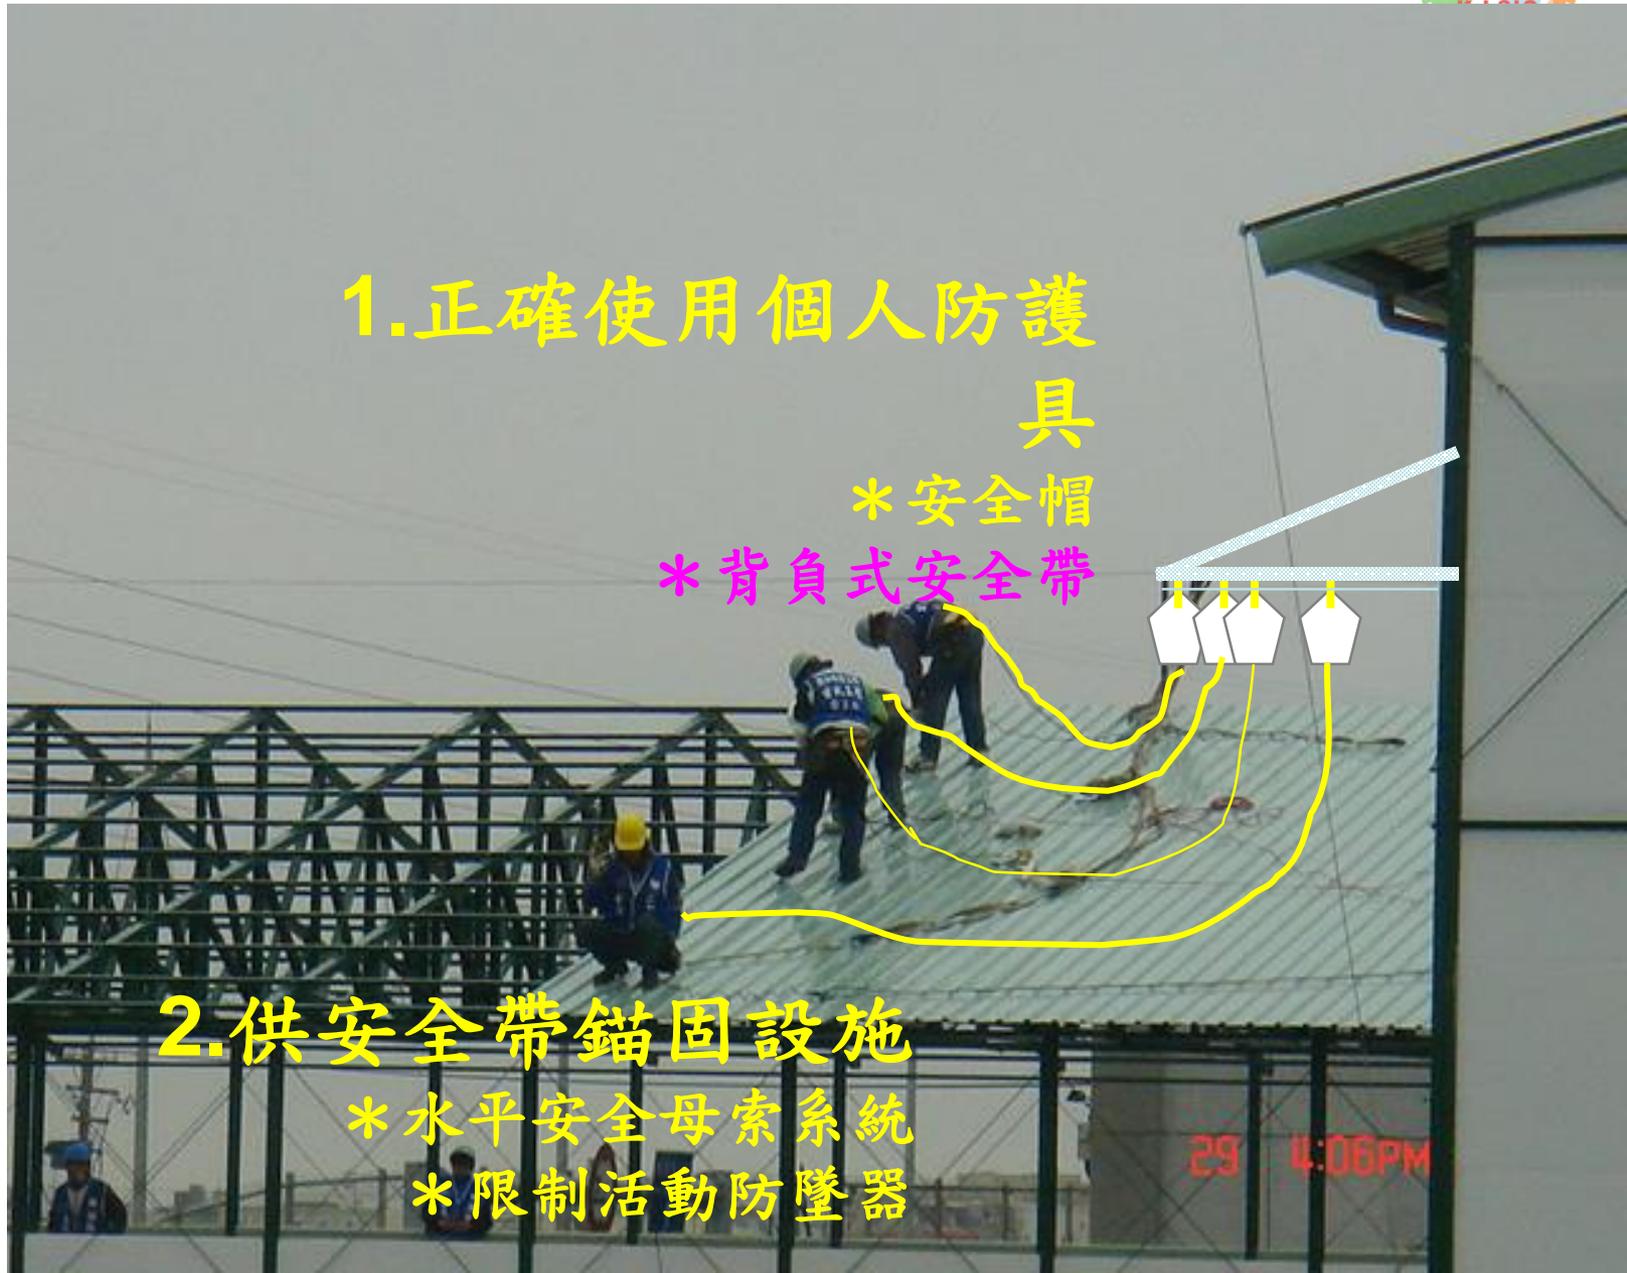
組合屋屋頂封板作業安全

1. 正確使用個人防護具

- * 安全帽
- * 背負式安全帶

2. 供安全帶錨固設施

- * 水平安全母索系統
- * 限制活動防墜器

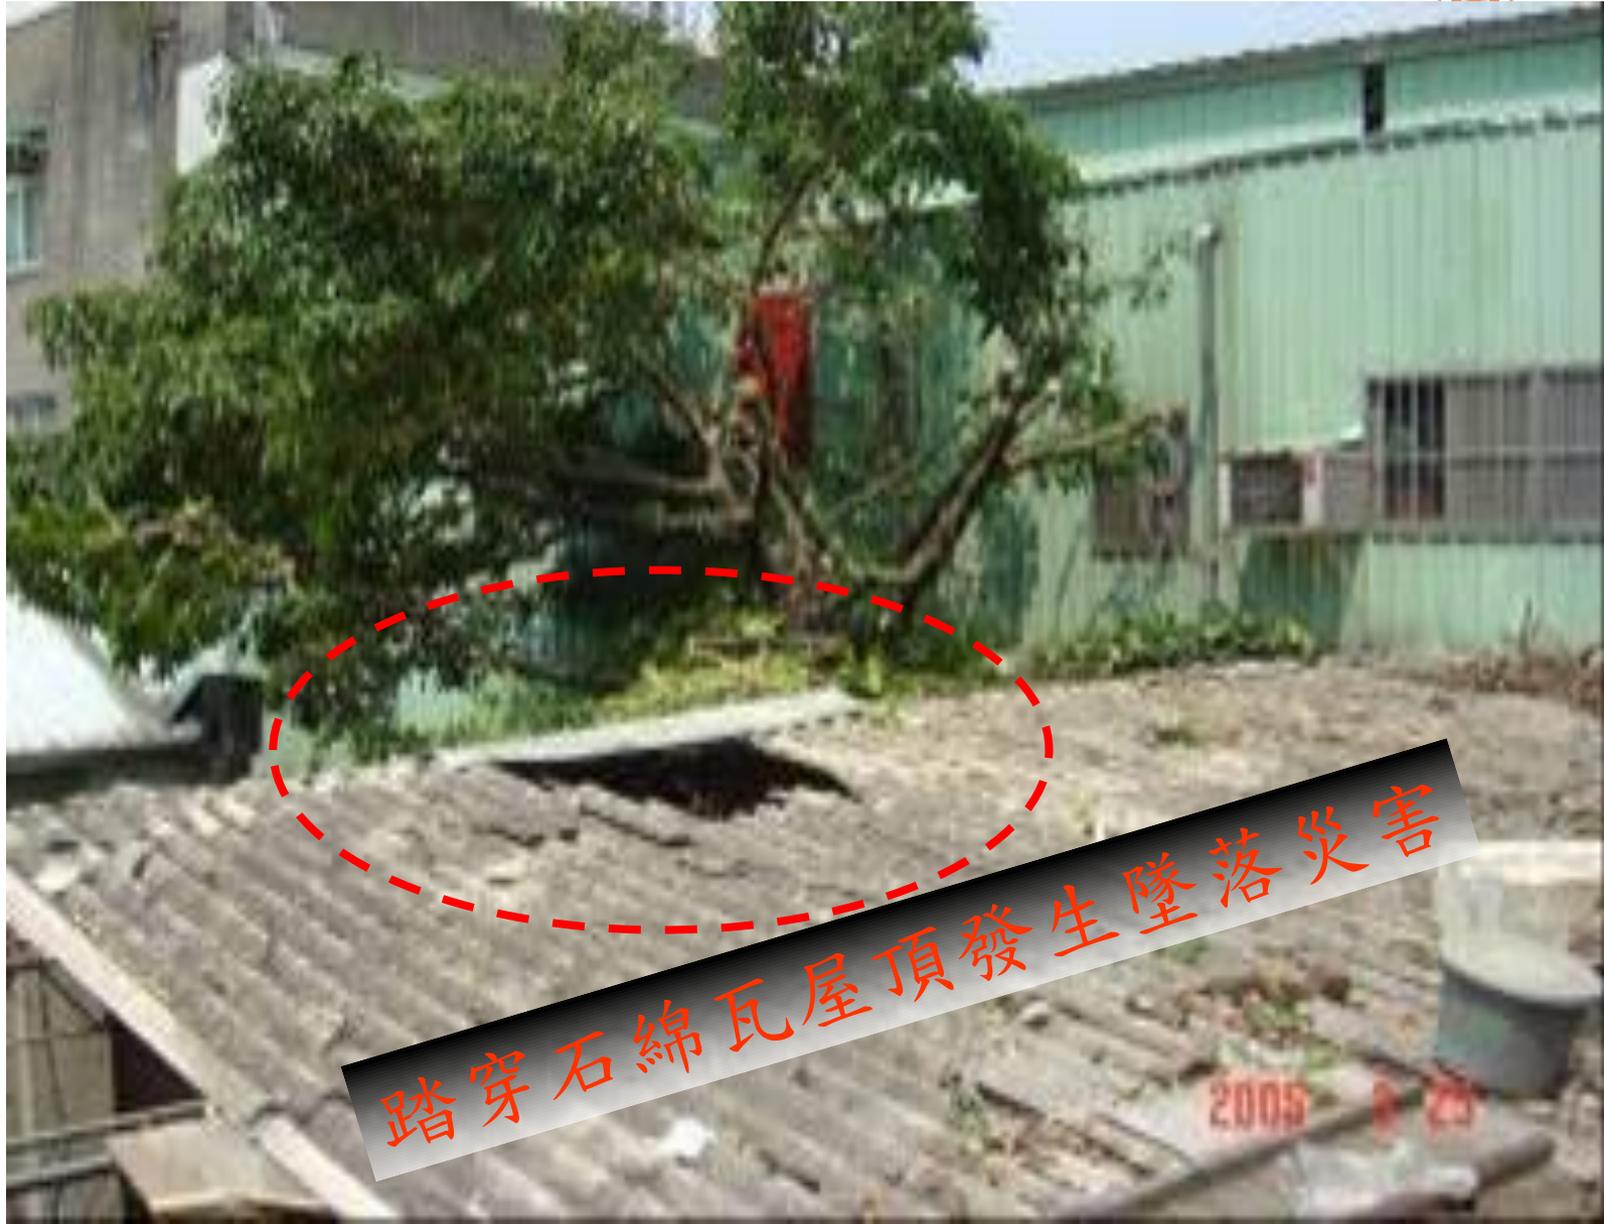
石綿瓦材料構築之屋頂作業危害

踏穿石綿瓦屋頂發生墜落災害

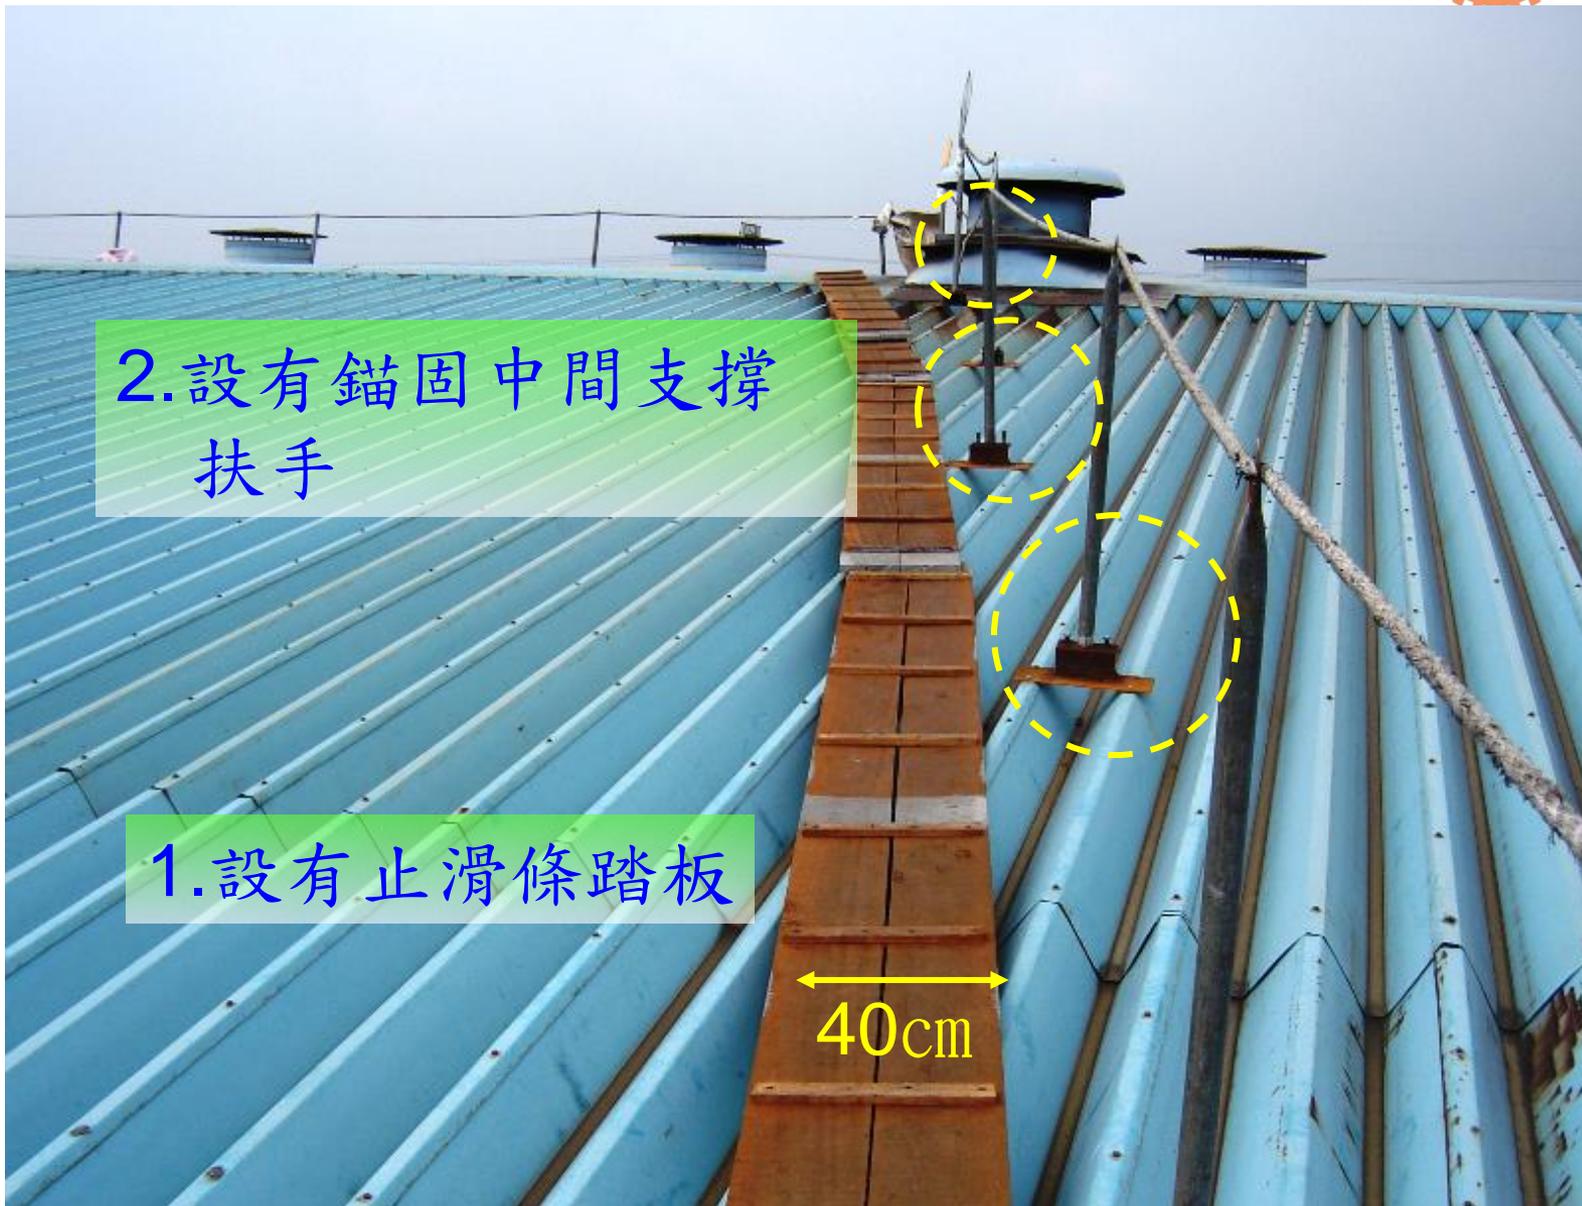
斜面、屋頂通路設施安全

2.設有錨固中間支撐
扶手

1.設有止滑條踏板

40cm

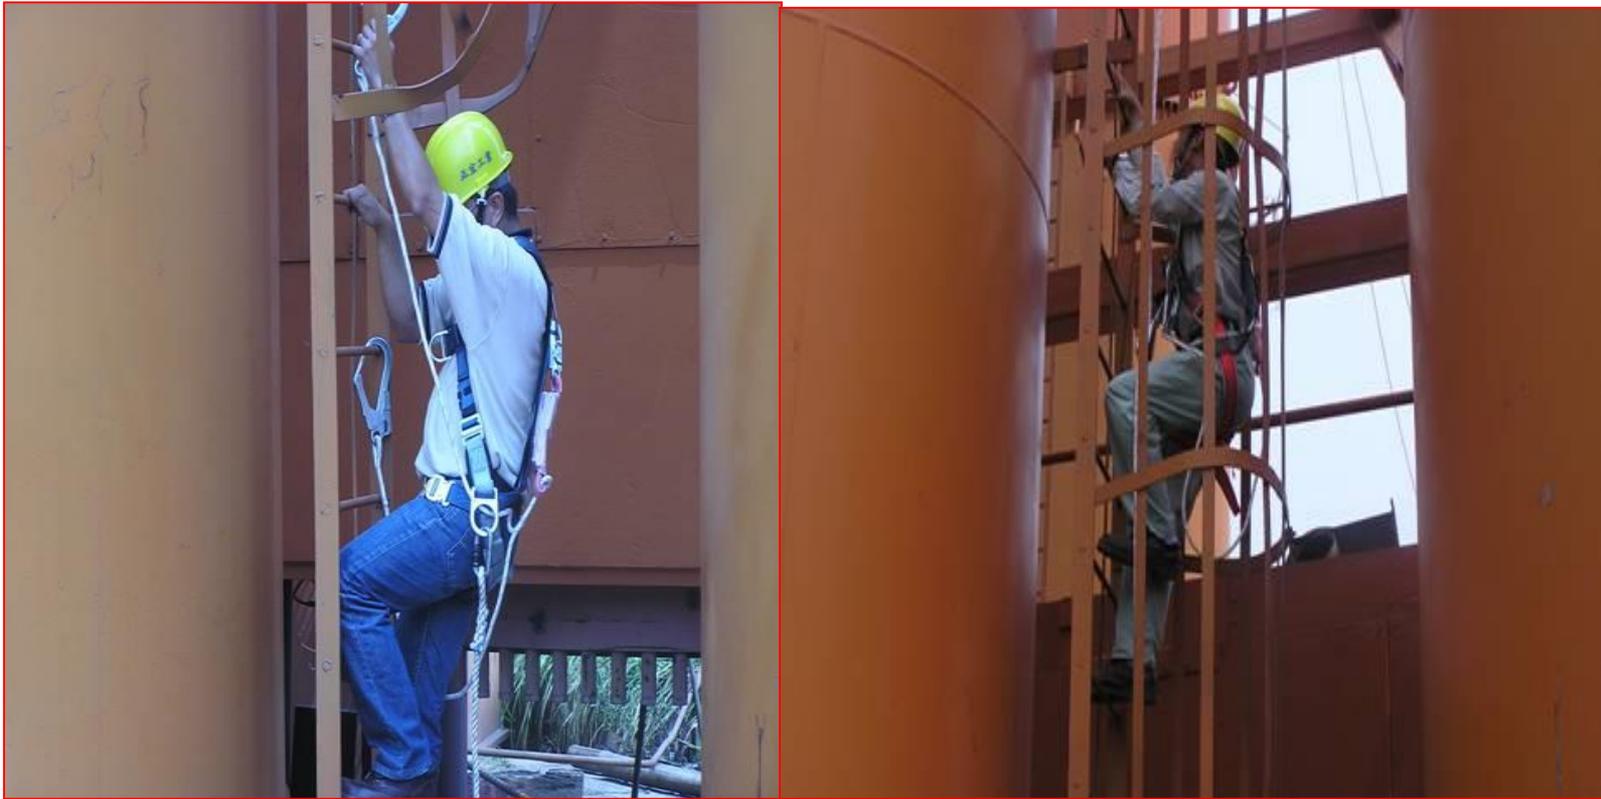
從事垂直上下爬梯時，可使用垂直防墜器、安全帶及垂直母索，以防墜落。

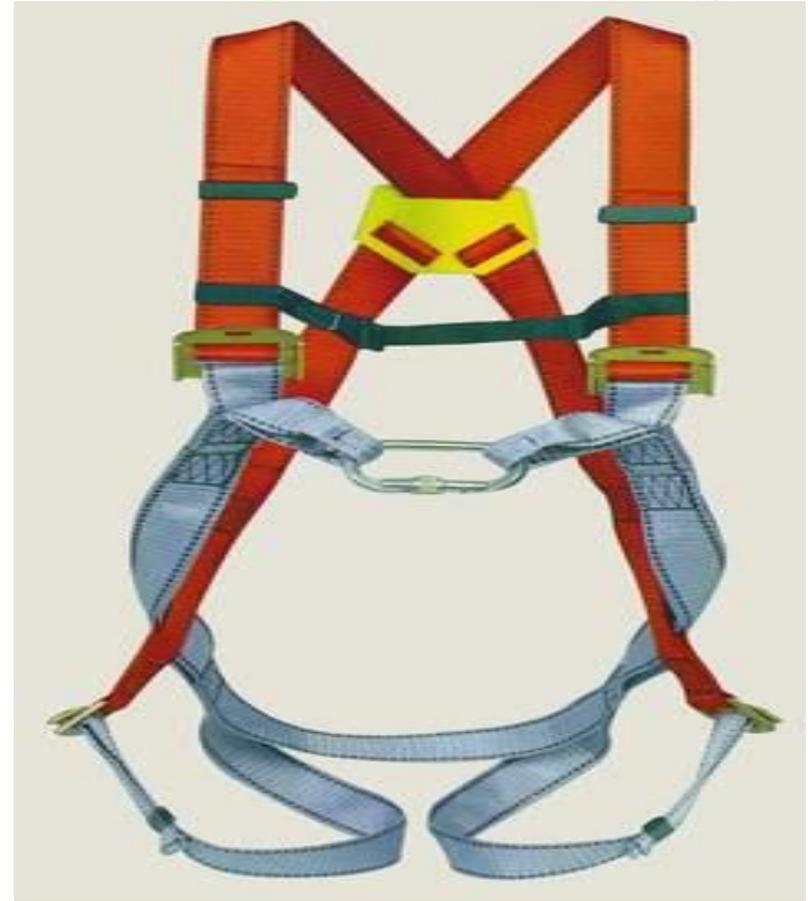
繫身式安全帶

繫身型安全帶

- 當墜落時會對作業人員造成二次傷害
- 作業人員可能自安全帶脫出
- 作業人員會呼吸困難、血壓上升、心跳加速、頭暈噁心、嘔吐及失去意識
- 許多國家已明令規定此類安全帶只可作為墜落限制用

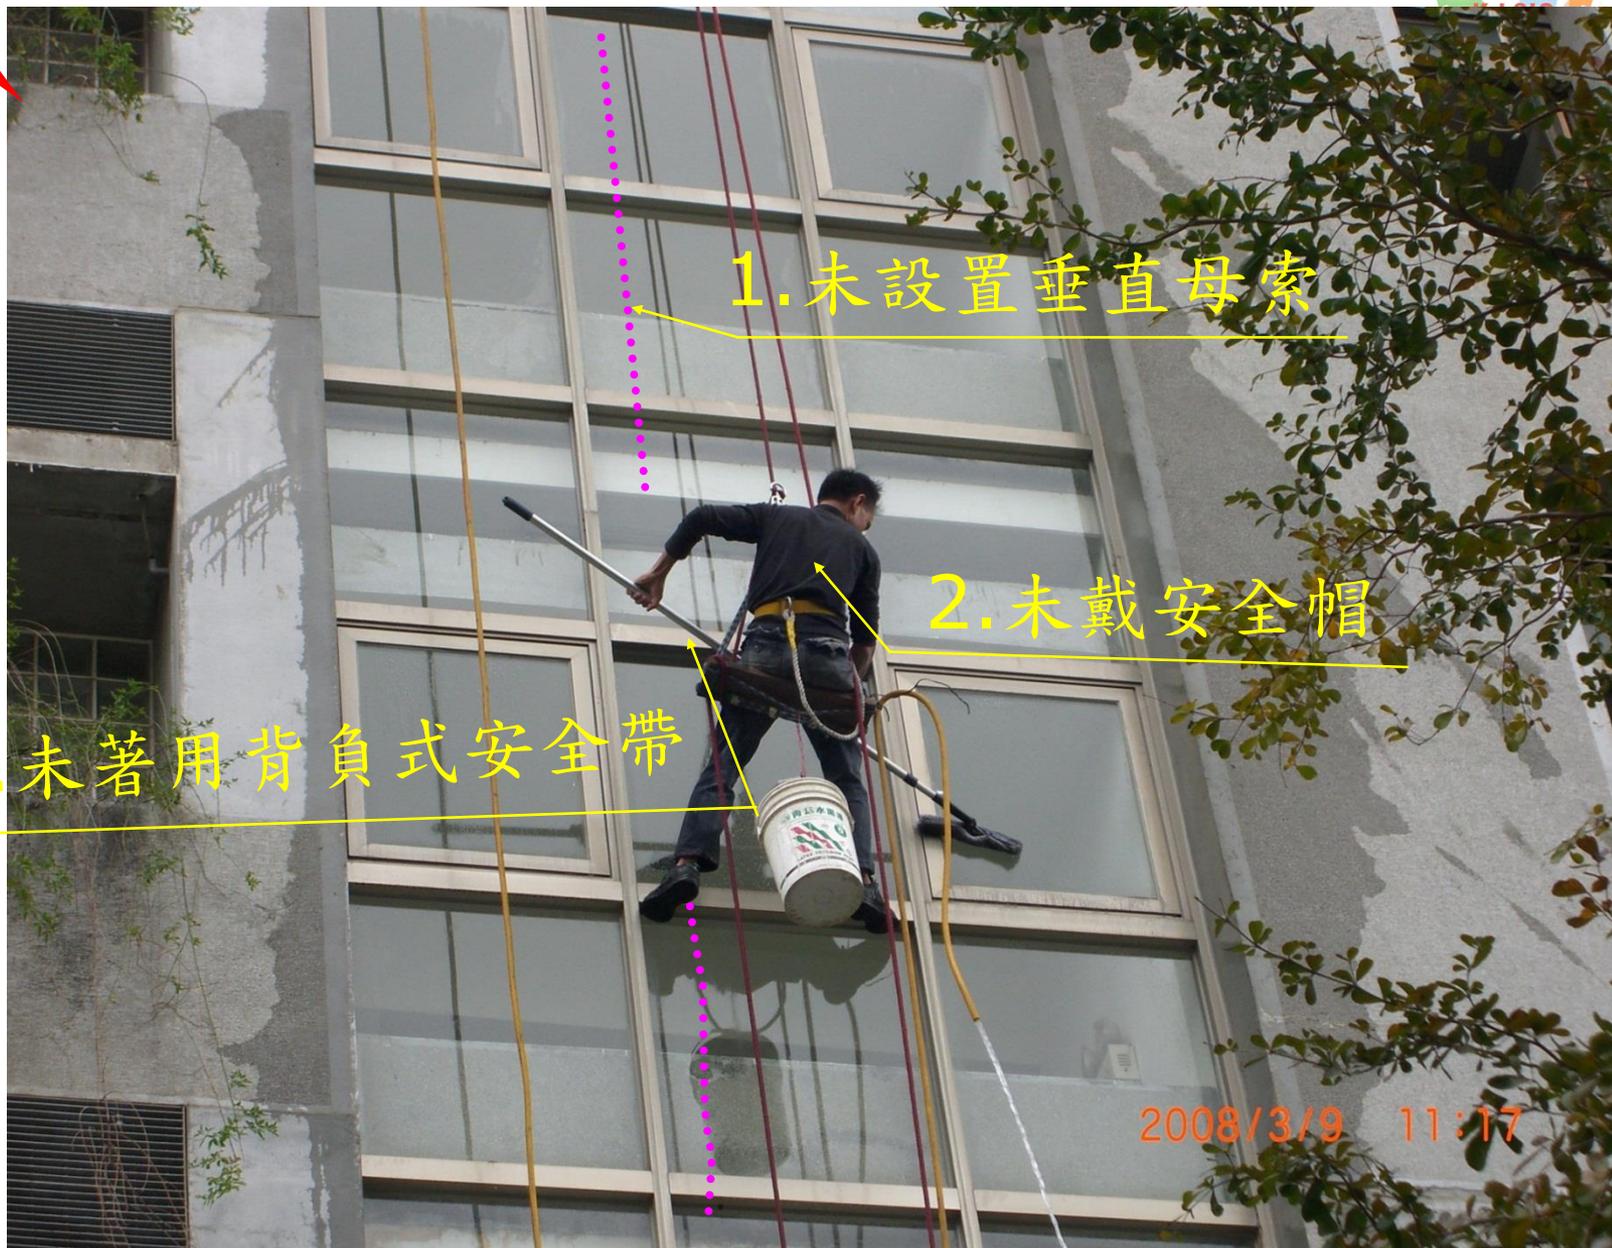
從事高處清洗作業未採取防護設施

1. 未設置垂直母索

2. 未戴安全帽

3. 未著用背負式安全帶
