營造作業安全

檢查員 吳忠益

日期：103年4月16日

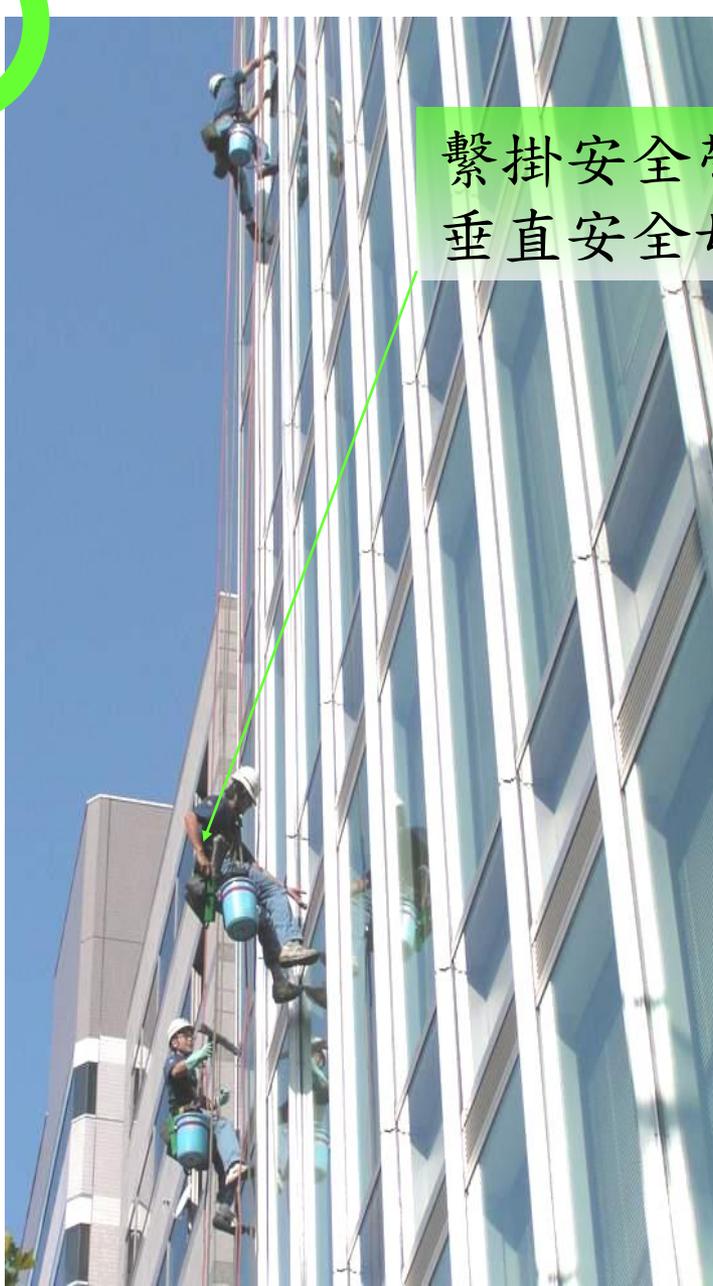
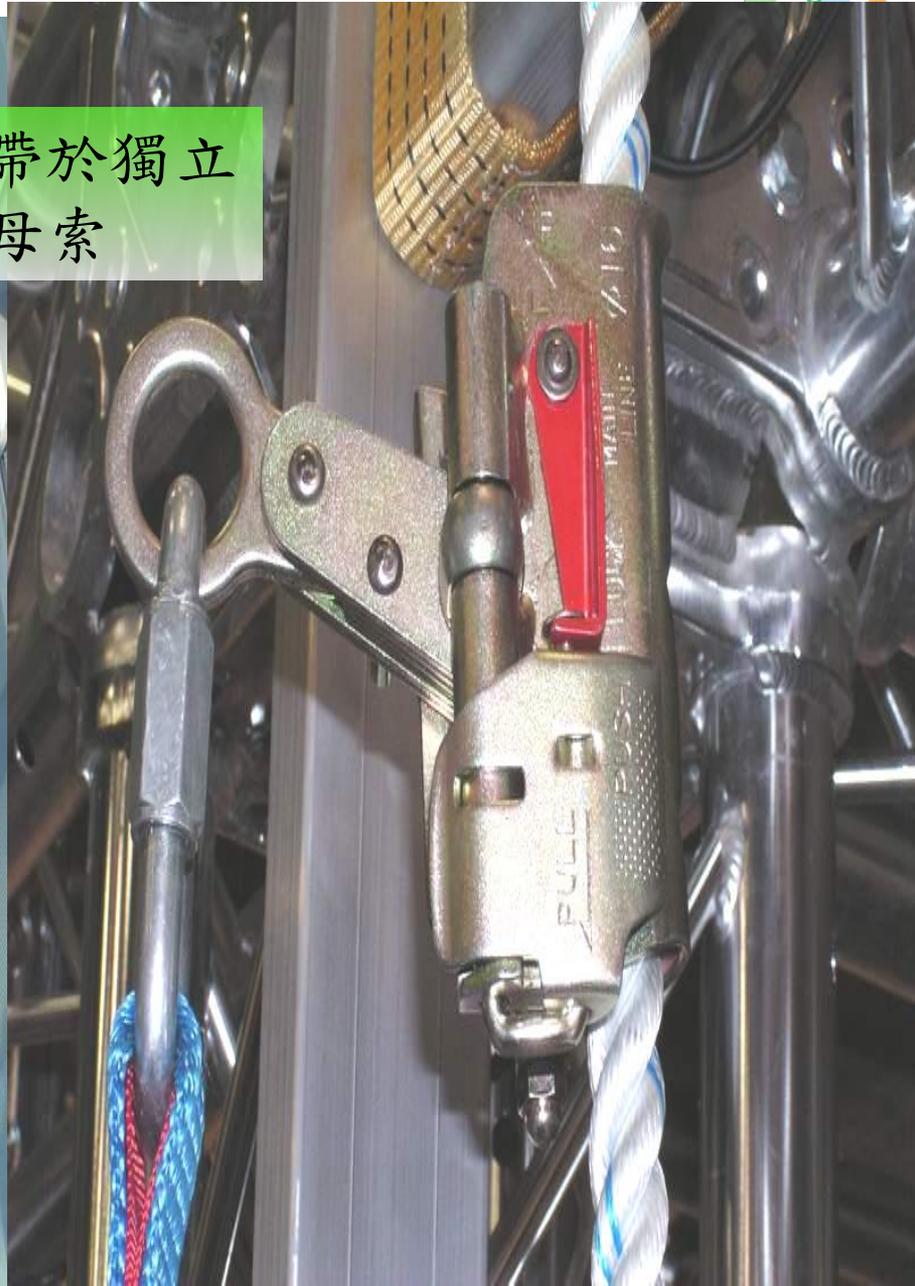
戴安全帽、使用獨立垂直安全母索系統

繫掛安全帶於獨立
垂直安全母索

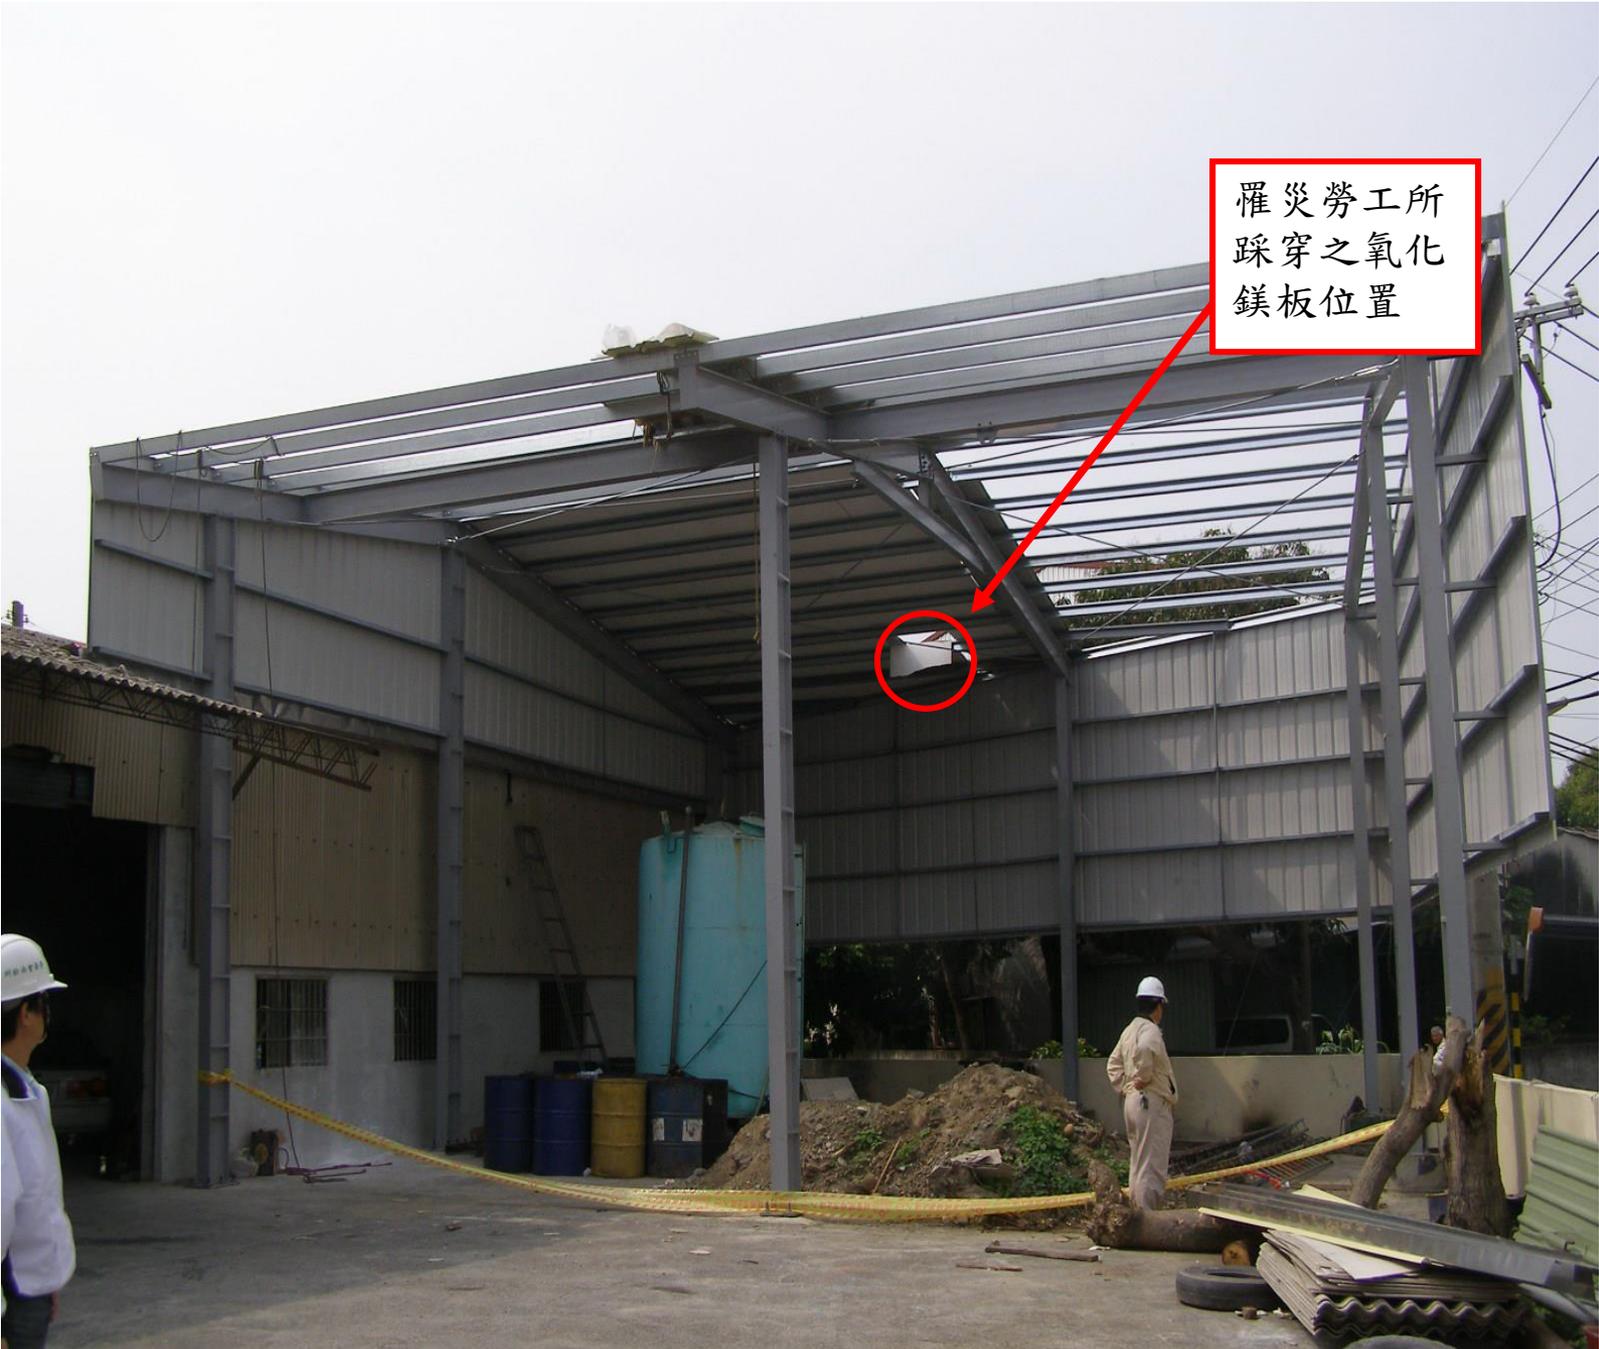
罹災勞工所
踩穿之氧化
鎂板位置

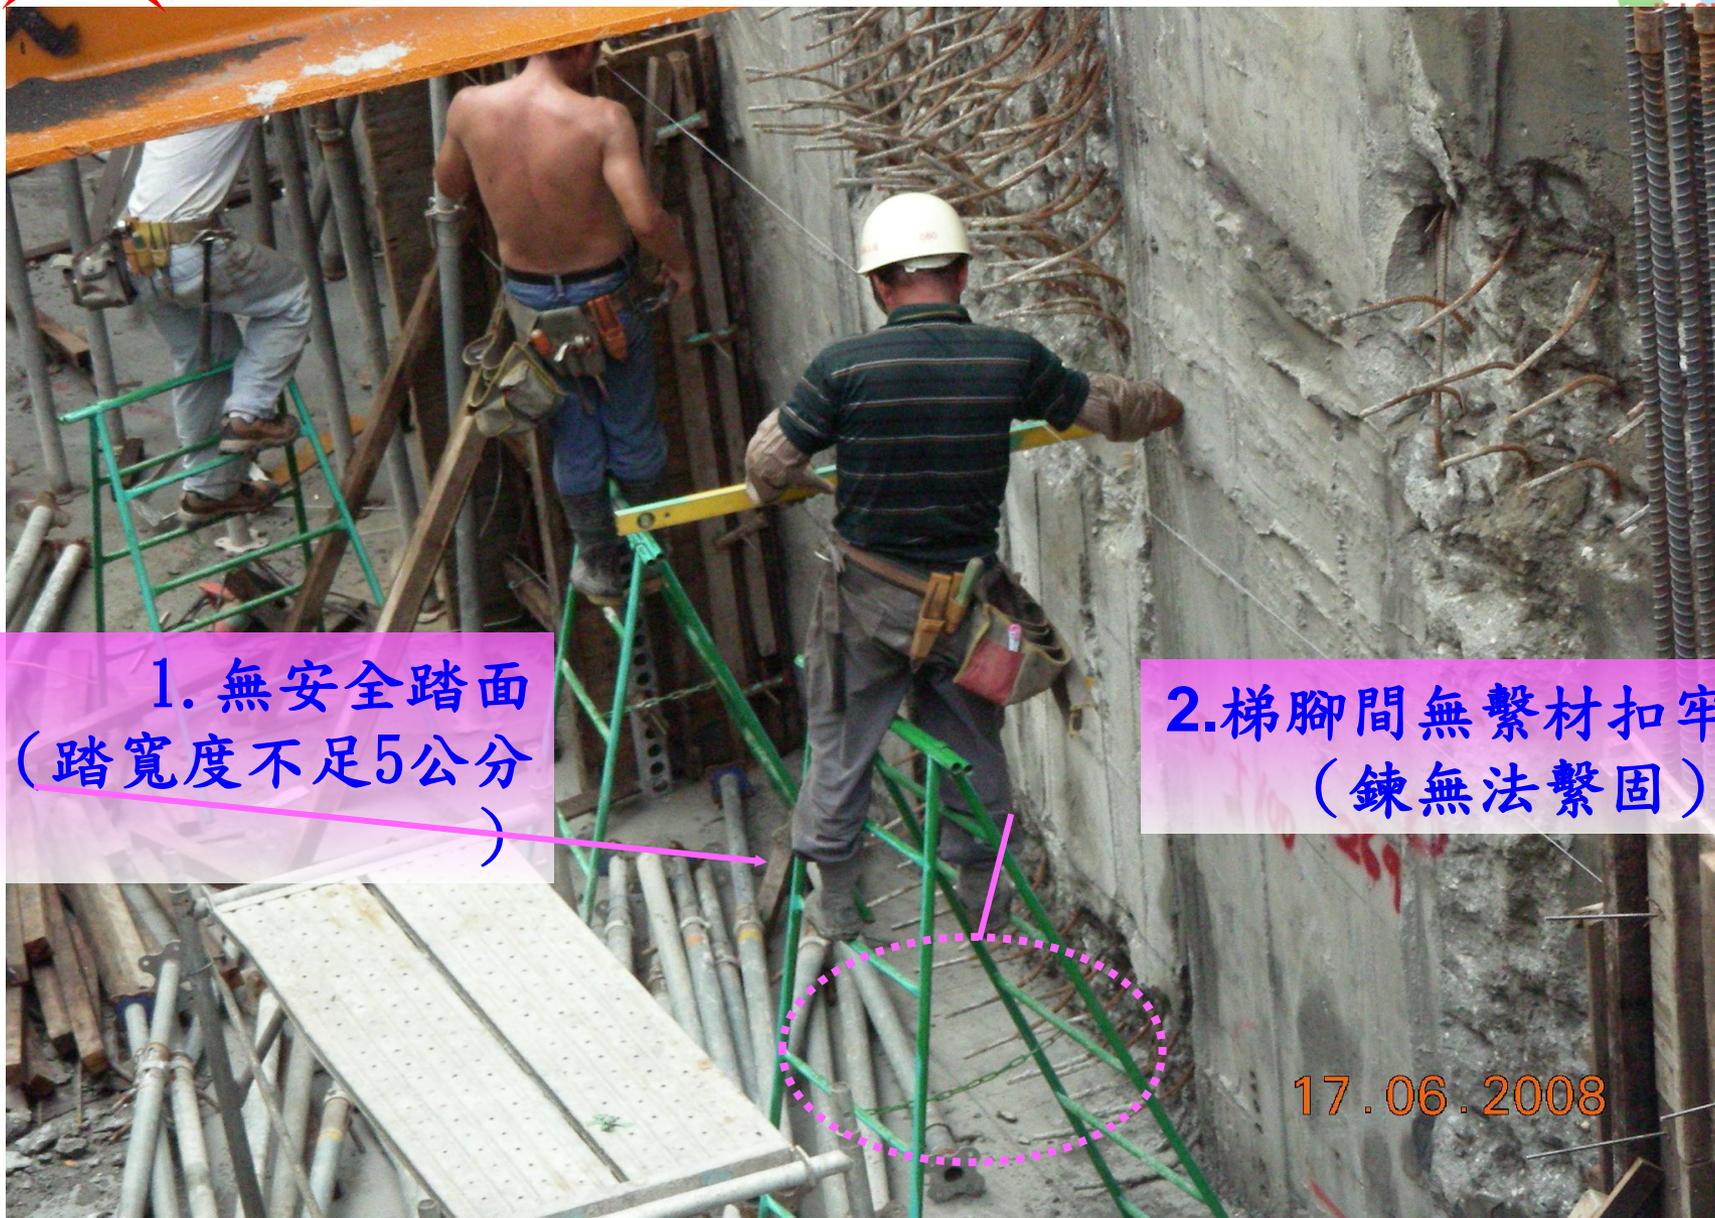
使用不合格之合梯作業

1. 無安全踏面
(踏寬度不足5公分)

2. 梯腳間無繫材扣牢
(鍊無法繫固)

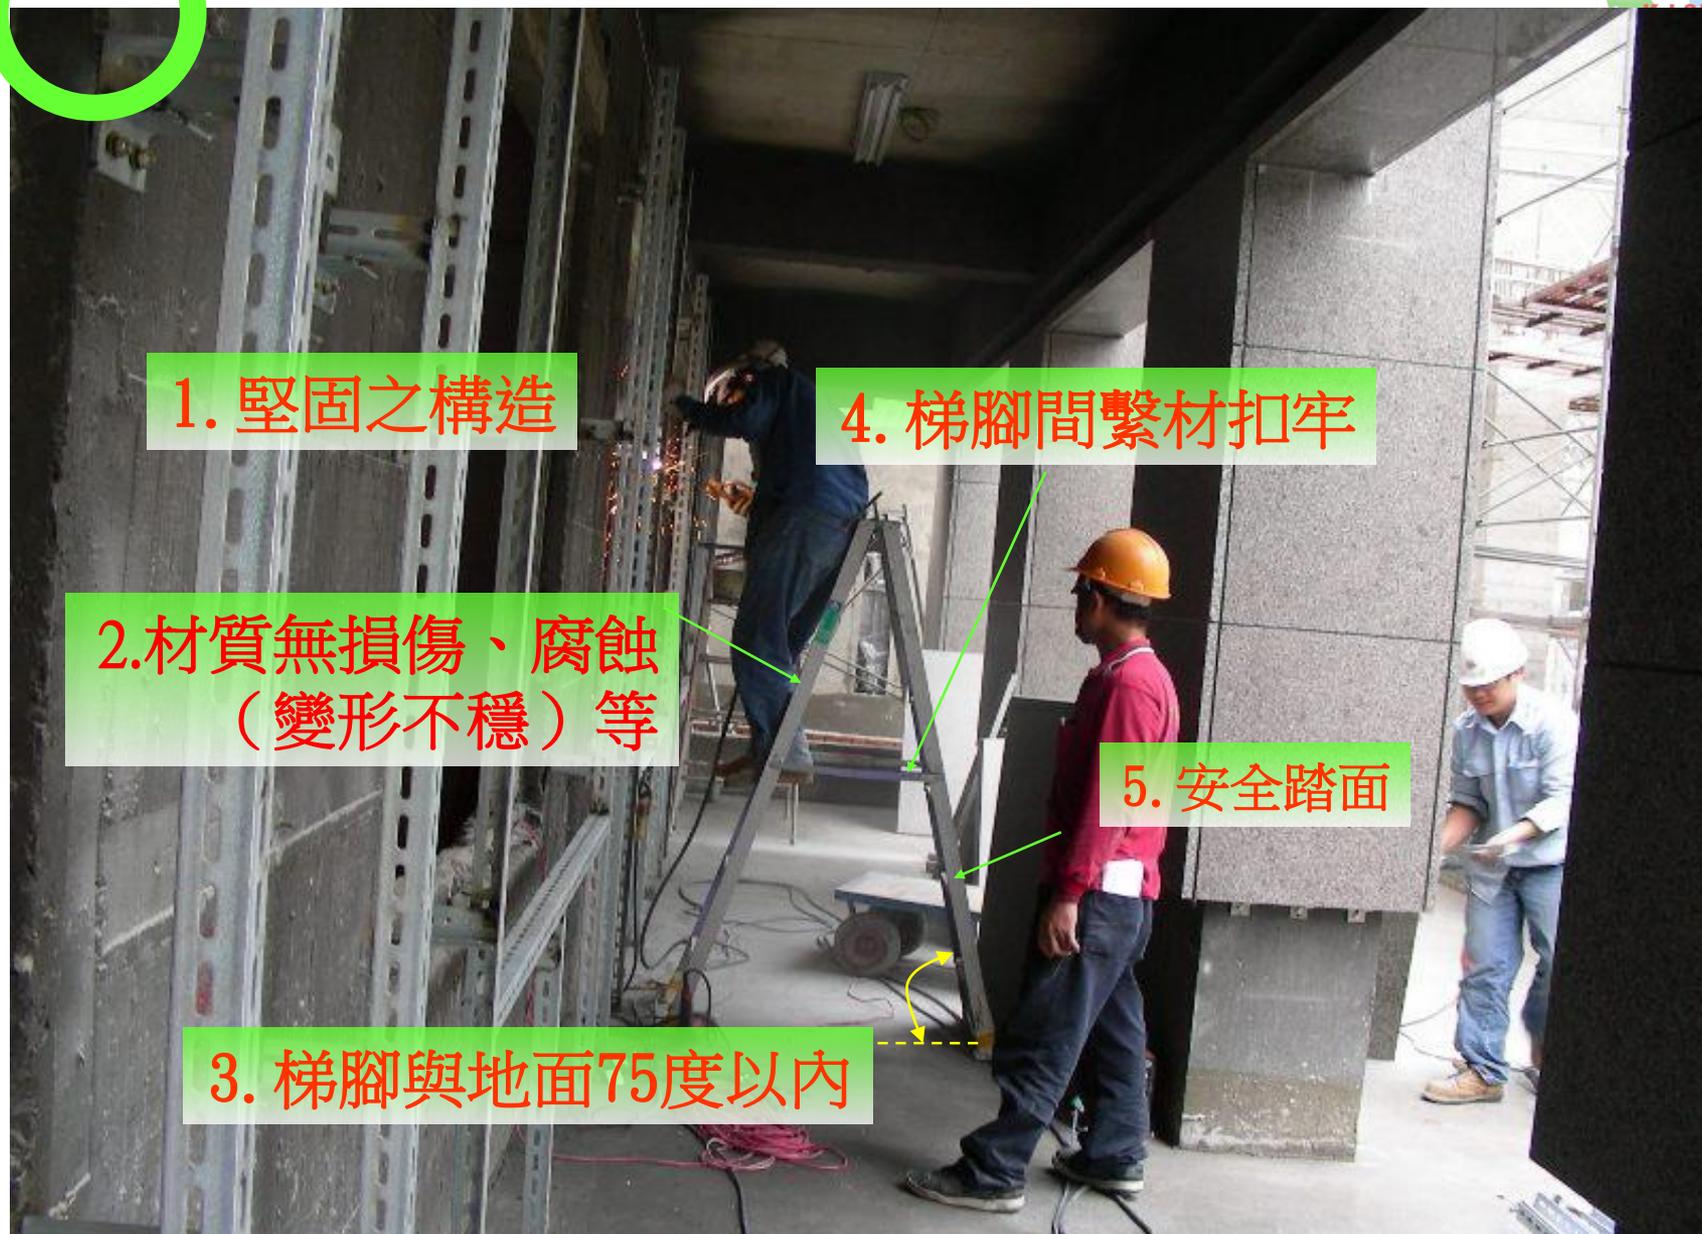
使用合格之合梯作業

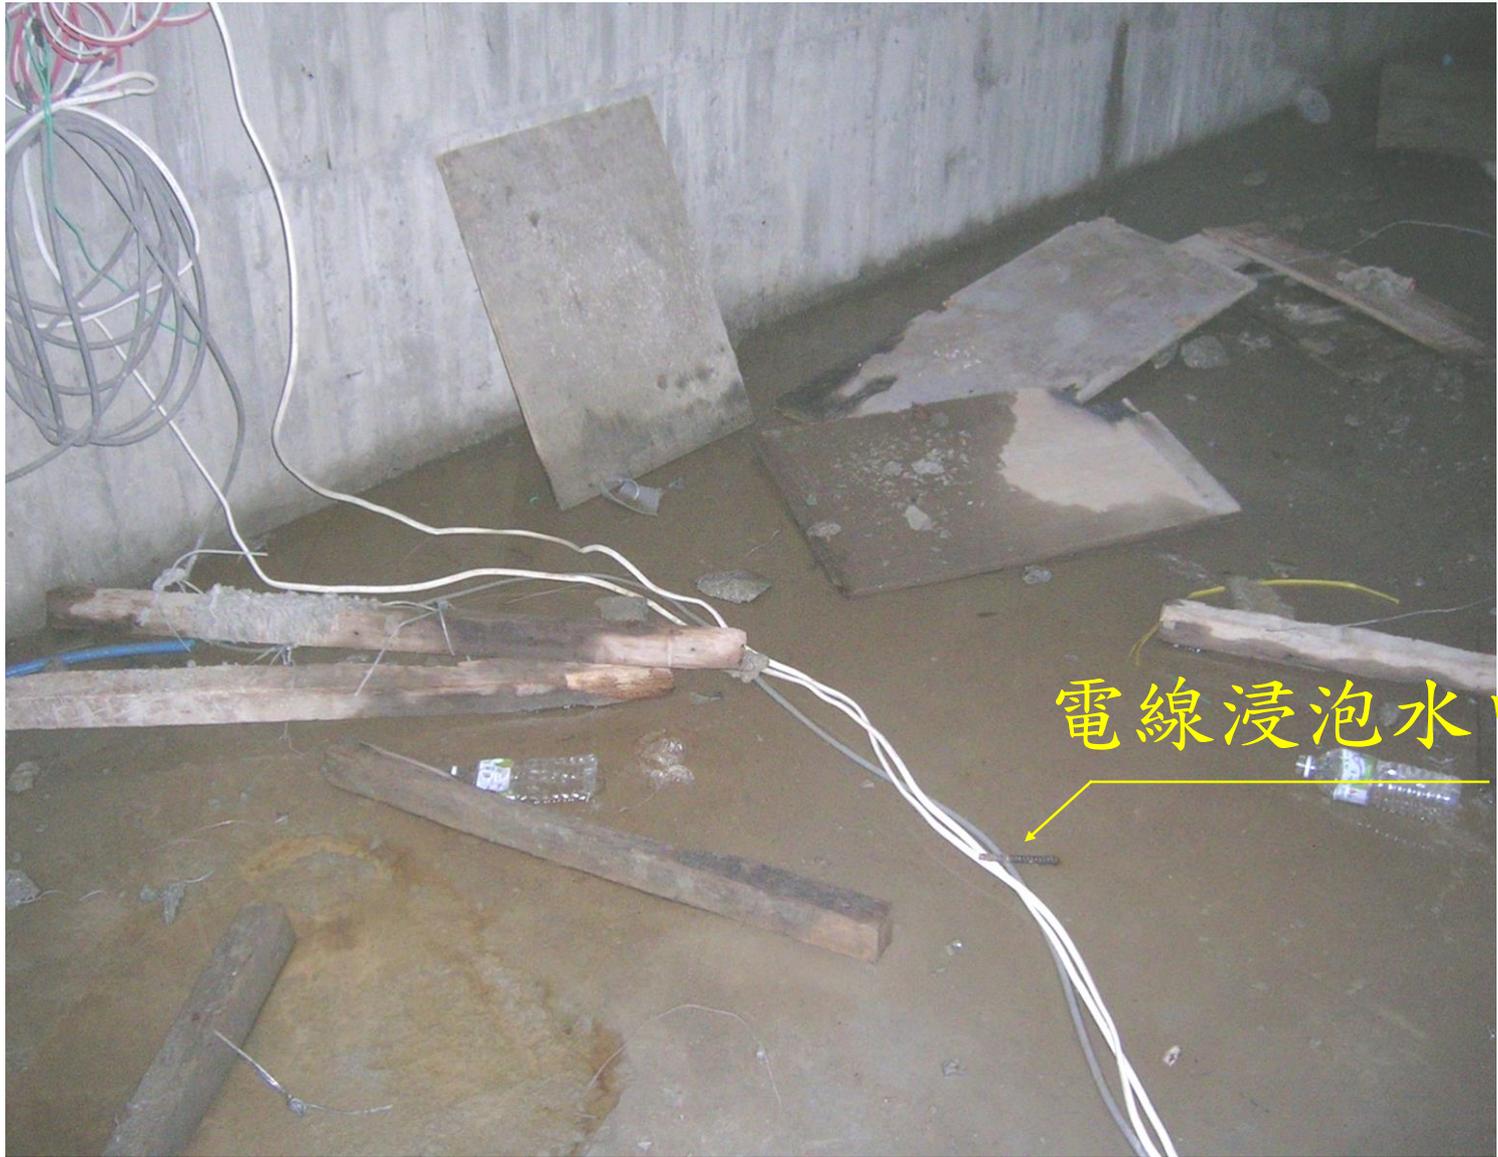
通路上使用臨時配線採取架高措施

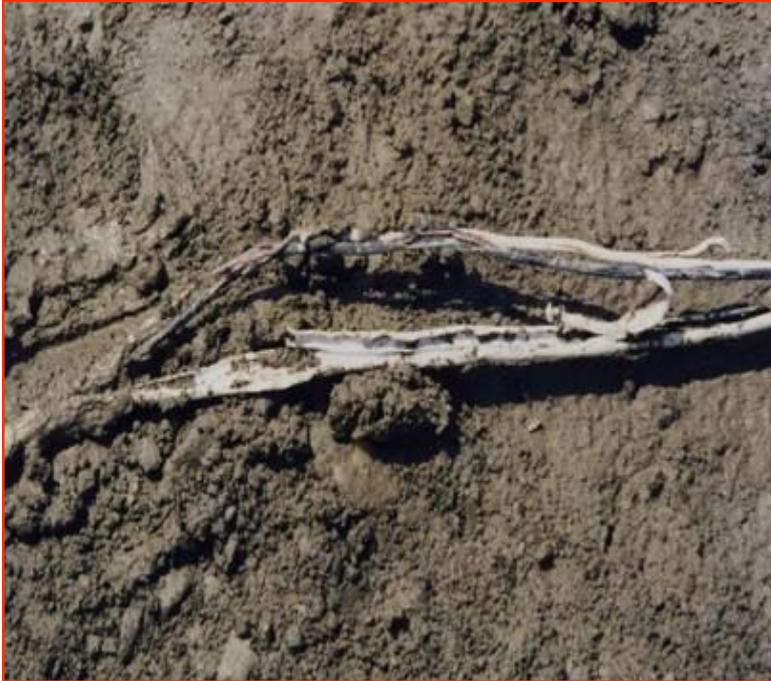
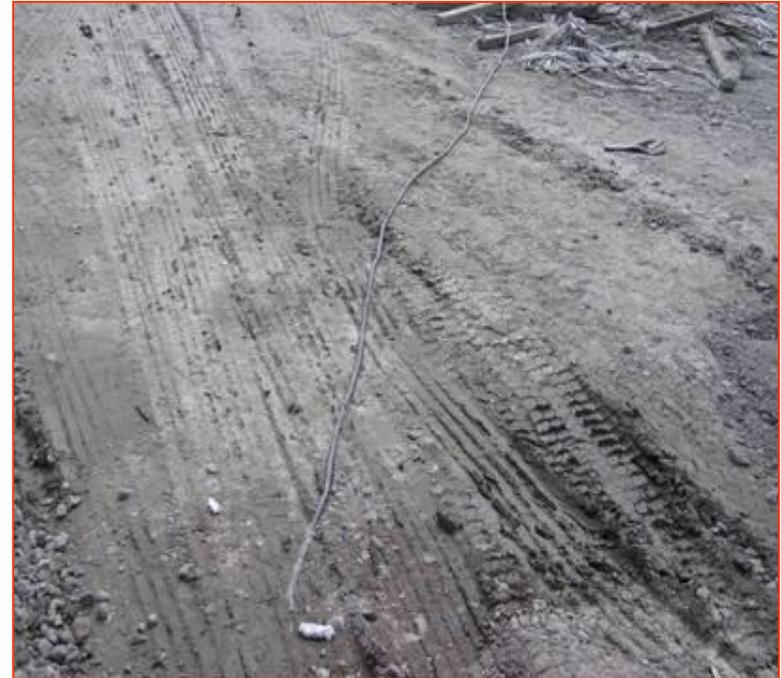
電線浸泡水中

通路上使用臨時配線或移動電線未防護

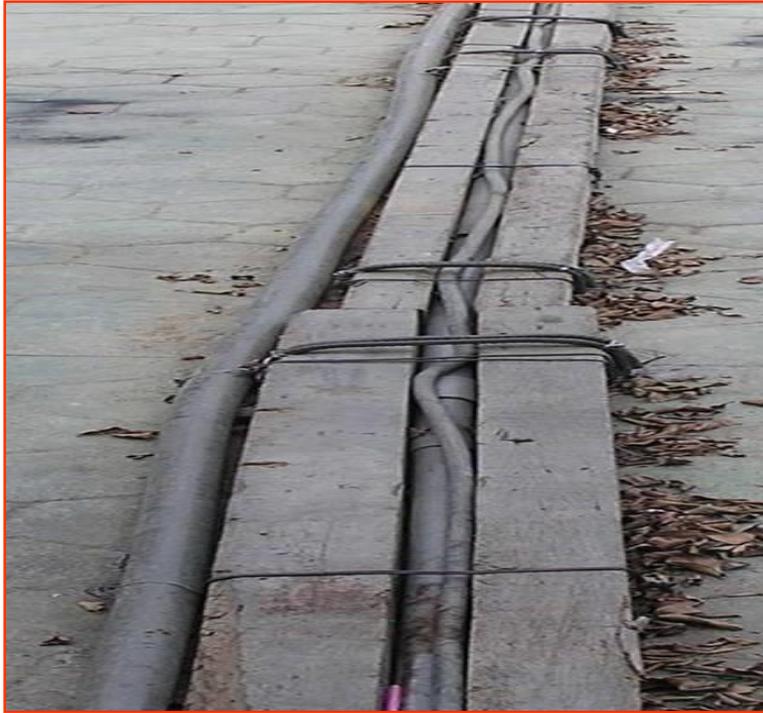
電氣線路未依規定架高或埋設，電氣絕緣易遭破壞而造成活電裸露，工作環境形成有感電危害，勞工作業中或通行中有感電危險

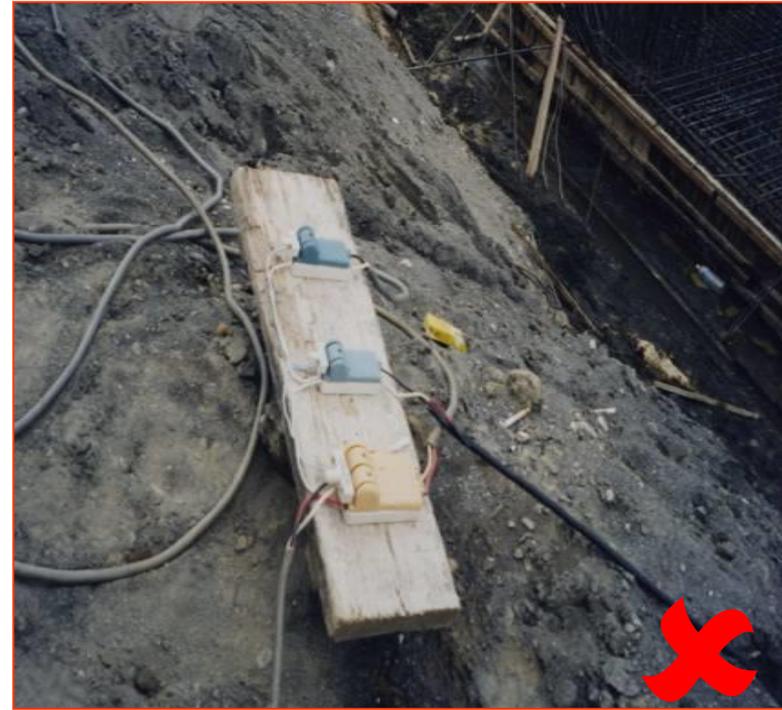
電氣線路配設於線槽
內穿越車行通路，可
避免車輛破壞線路絕
緣

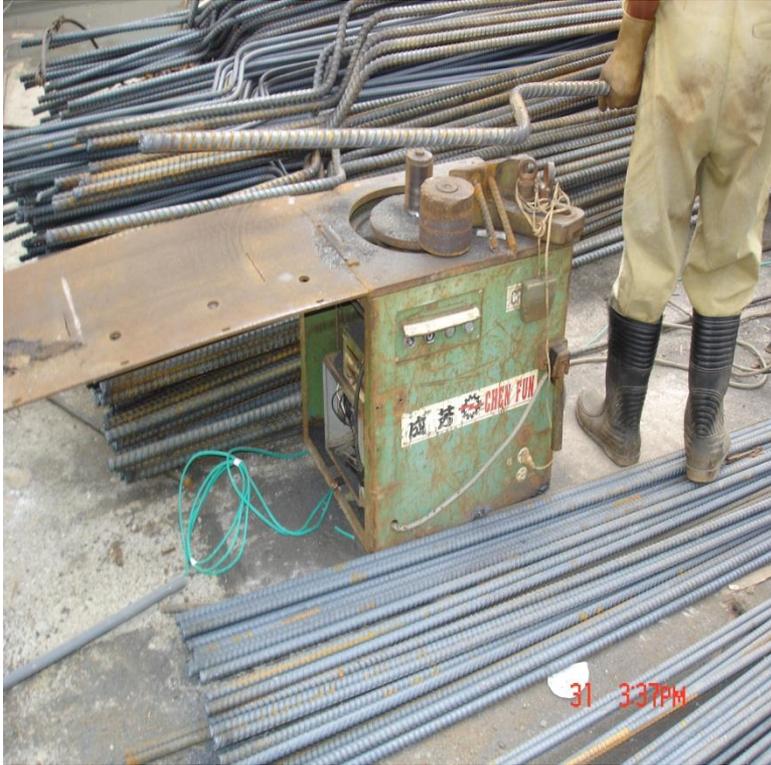
電氣開關設置於地面，
易遭破壞而造成活線裸
露且未依規定設置防止
感電之箱體護圍隔離

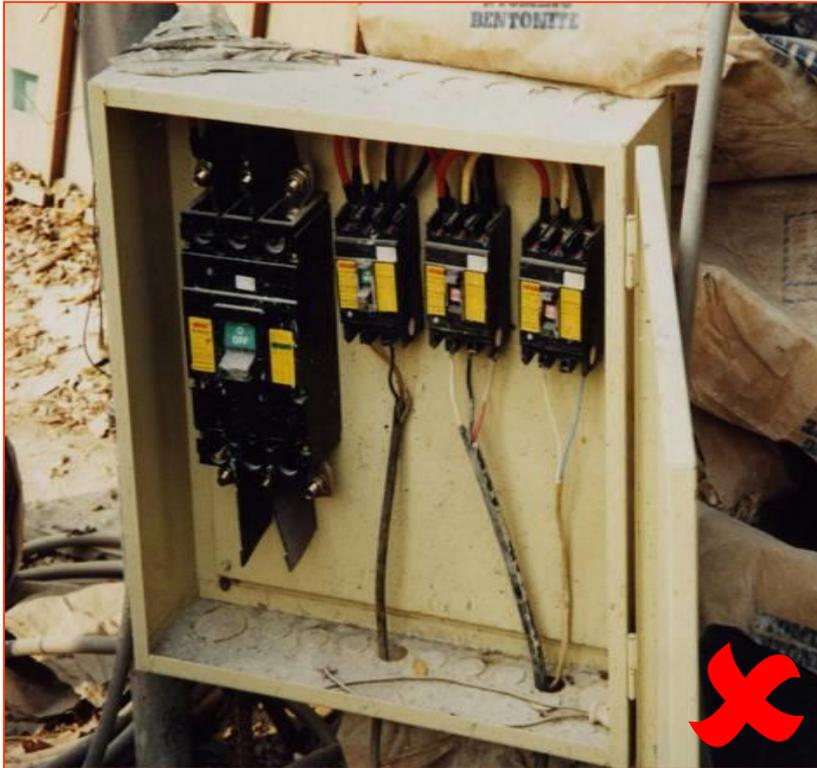
設備未帶電金屬部份
實施接地

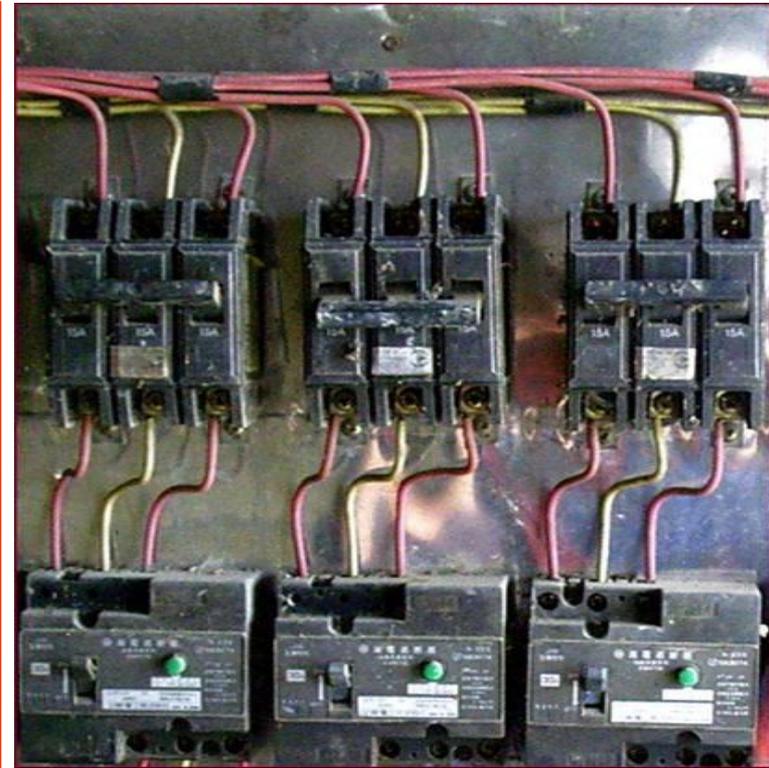
工地內攜帶式或移動式電動機具用電分路，未依規定設置高感度、高速型之漏電斷路器

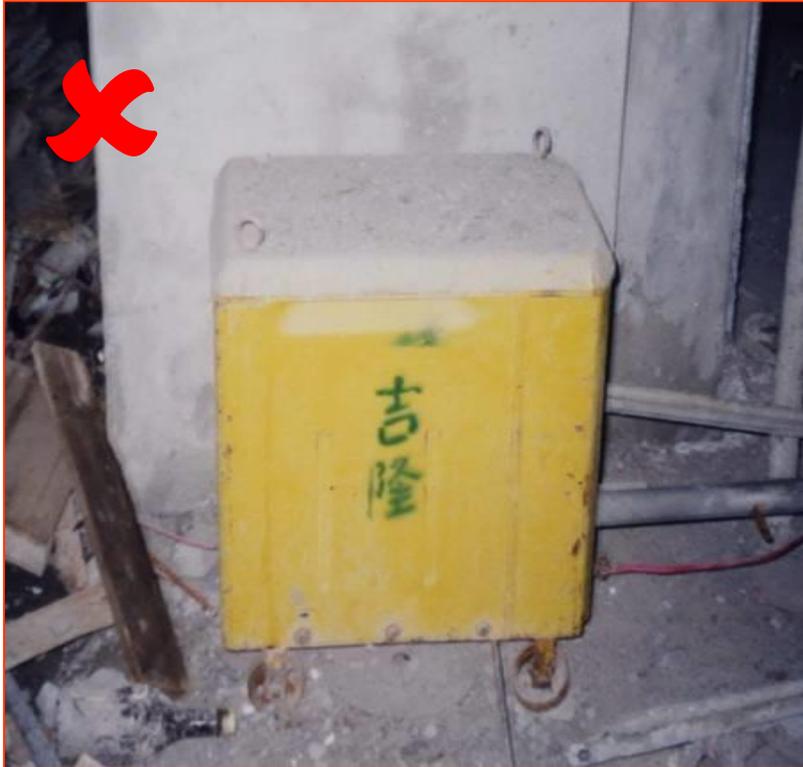
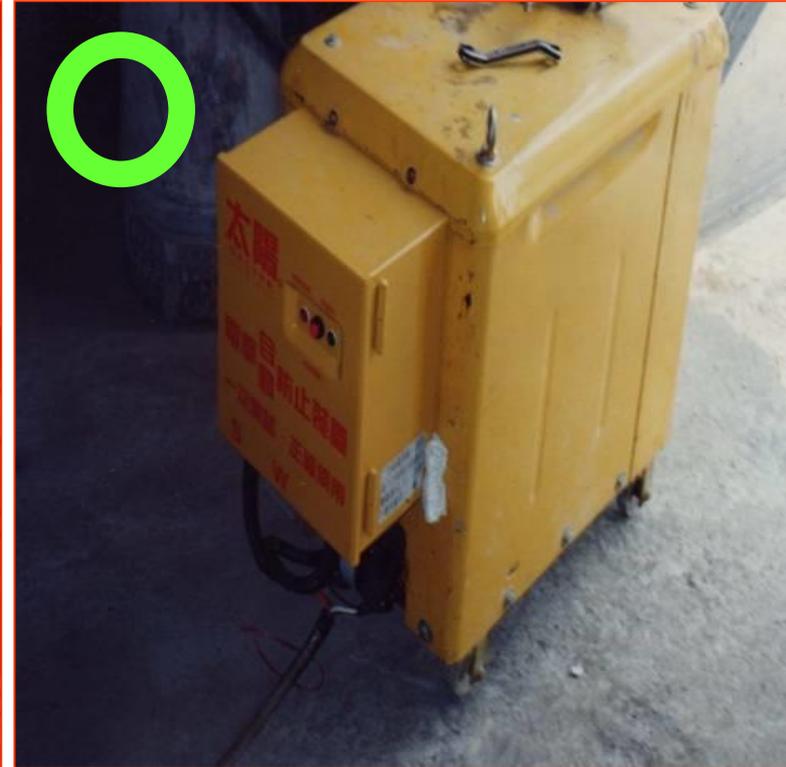
工地內攜帶式或移動式電動機具用電分路，依規定於開關箱體內設置高感度(30mA)、高速型(0.1秒)之漏電斷路器

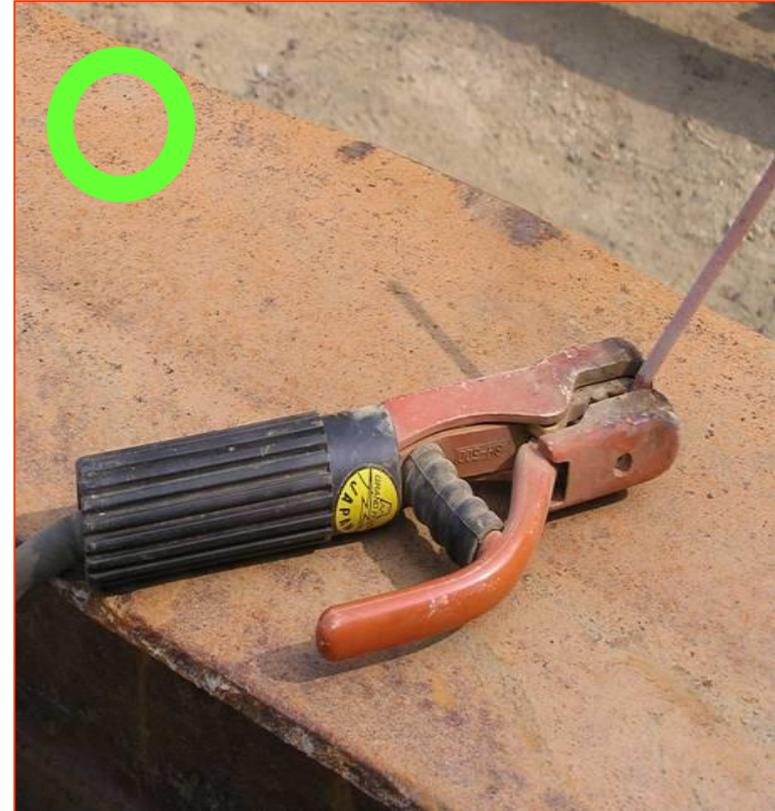
交流電焊機之焊接柄，部分絕緣被覆破損，增加勞工感電危險

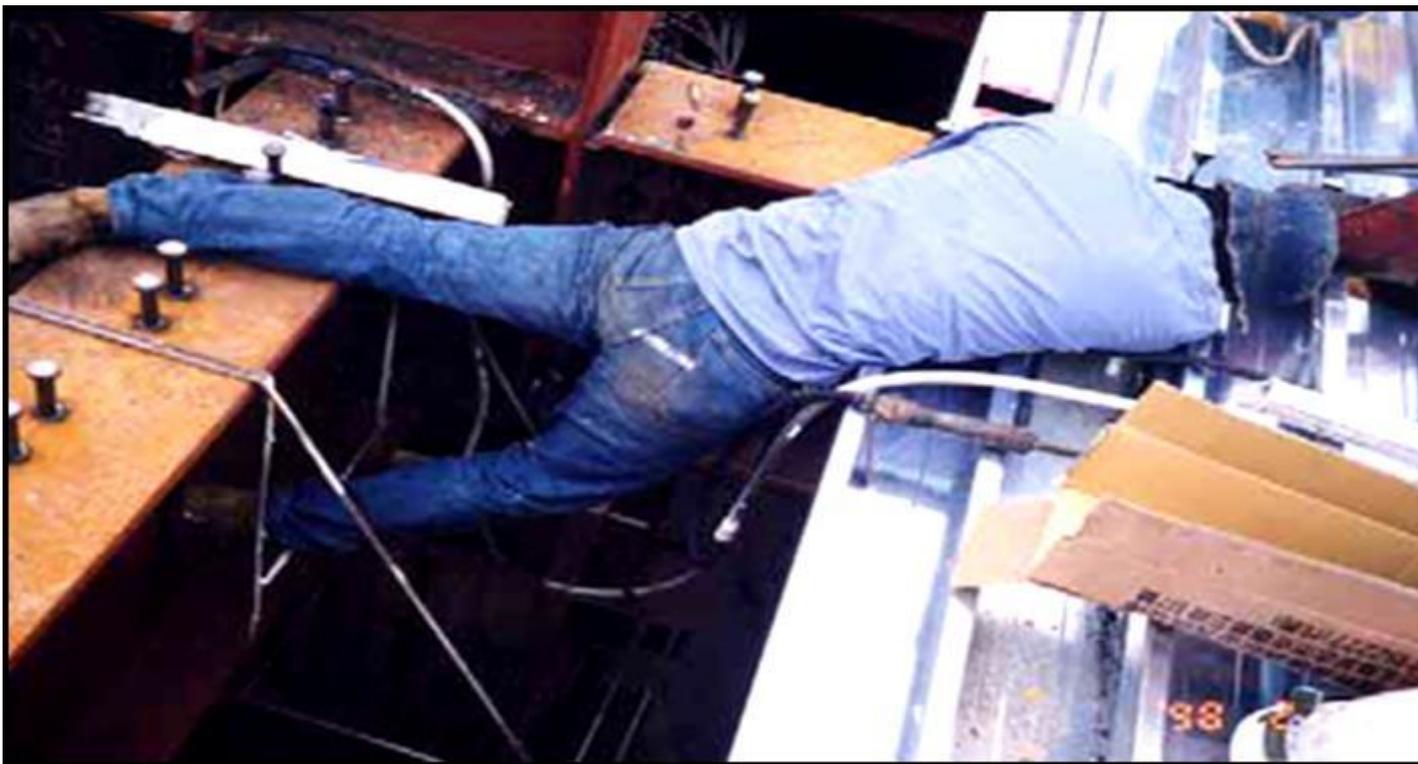
某事業單位於進行鋼樑焊接作業，因交流電焊機未設有自動電擊防止裝置之設置且設備未依規定設置漏電斷路器，造成1名勞工感電致死。

以交流電焊機於鋼構上從事電焊作業發生感電死亡

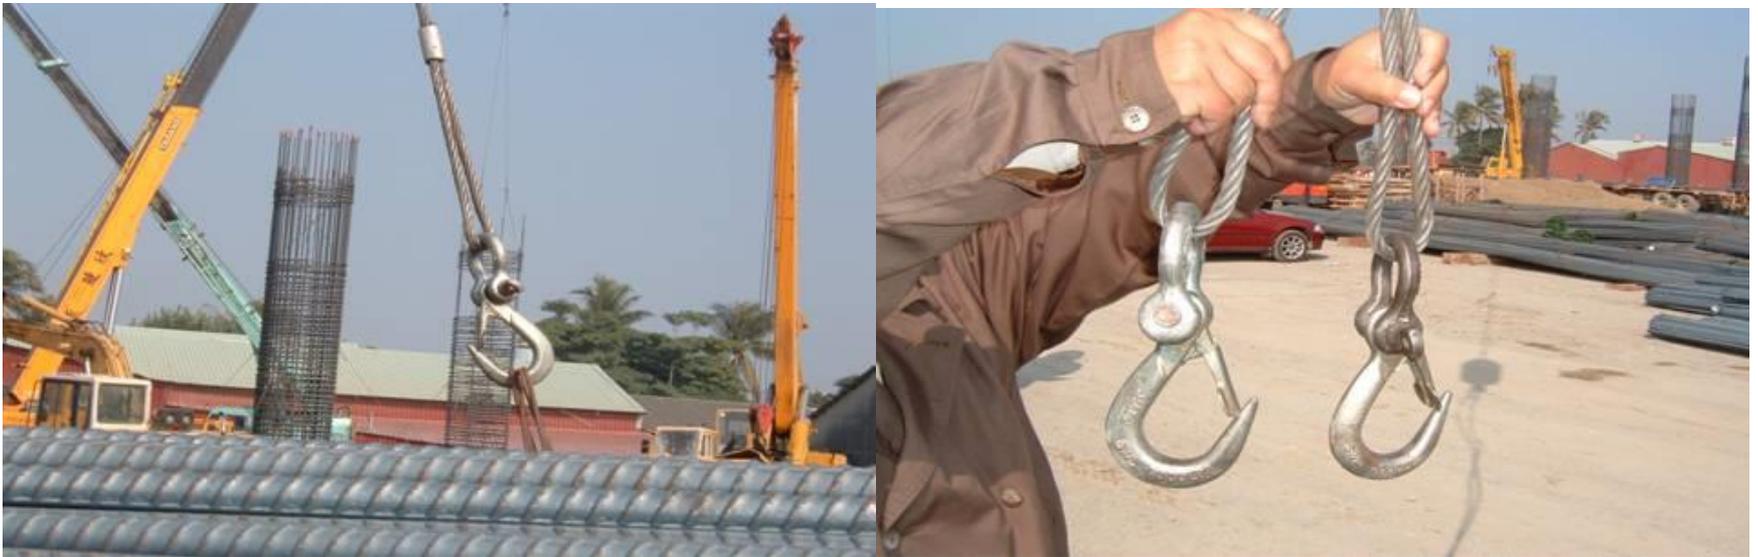
吊鉤防滑舌片

雇主對於起重機具之吊鉤或吊具，應有防止吊舉中所吊物體脫落之裝置。

設置吊鉤防滑舌片

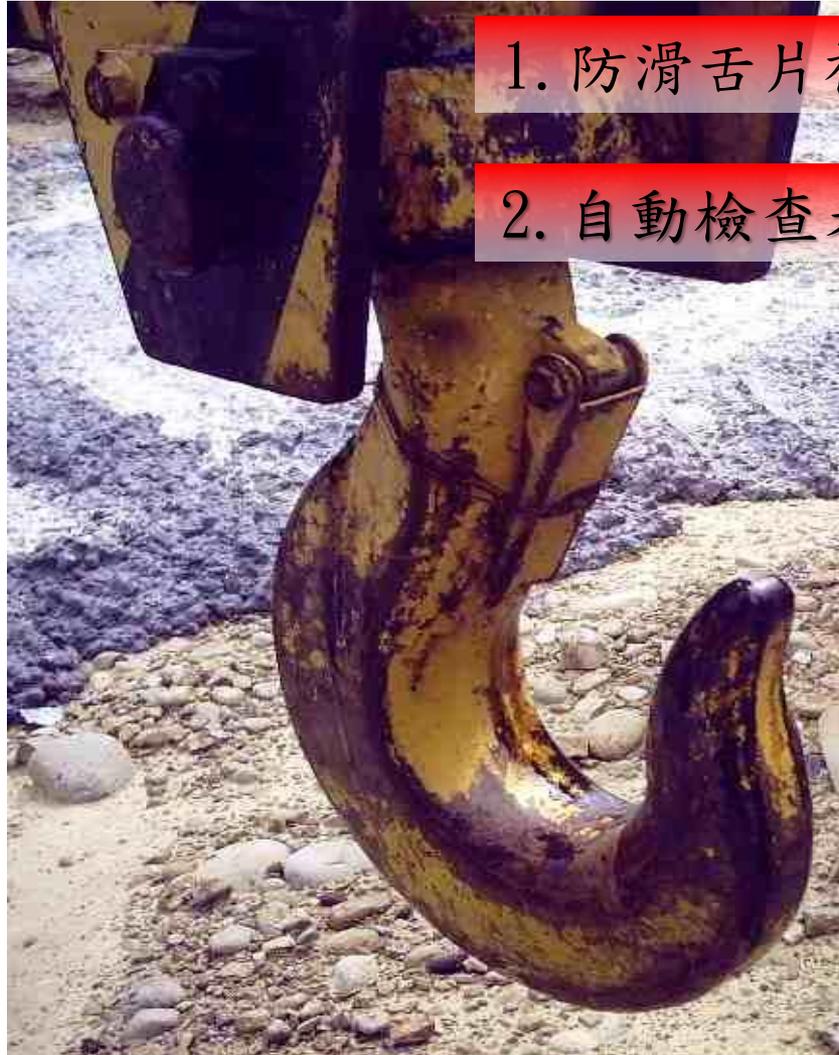
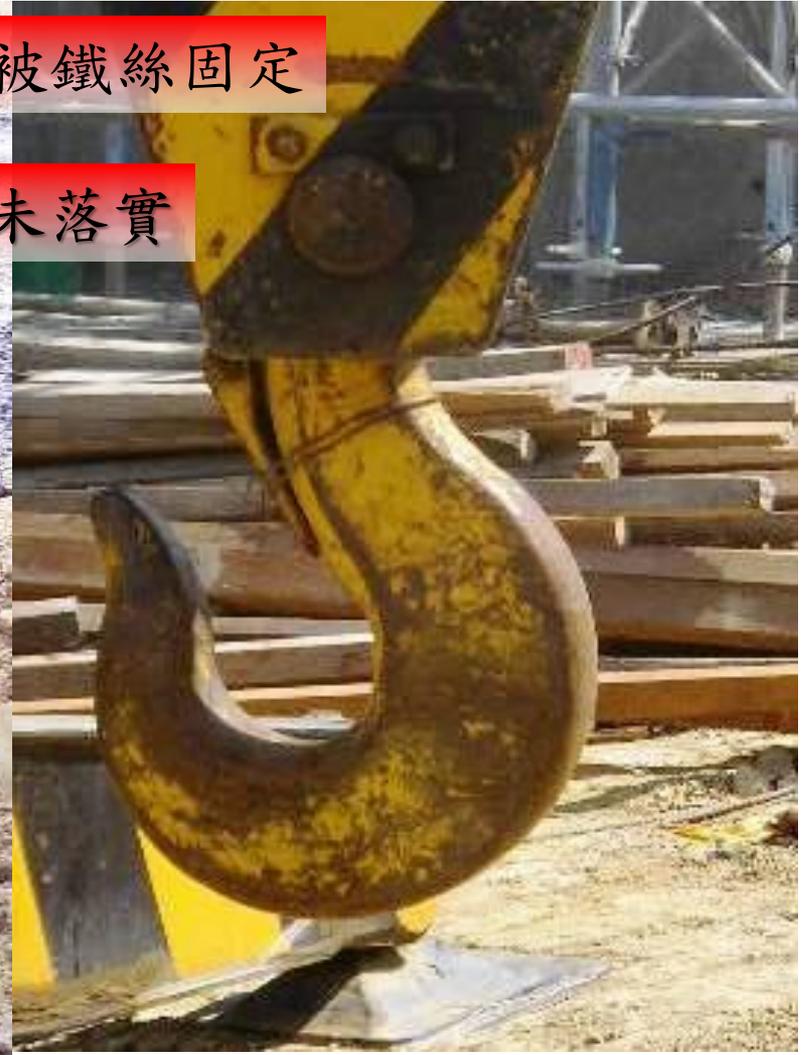
防脫落裝置已失效

未設置防脫落裝置

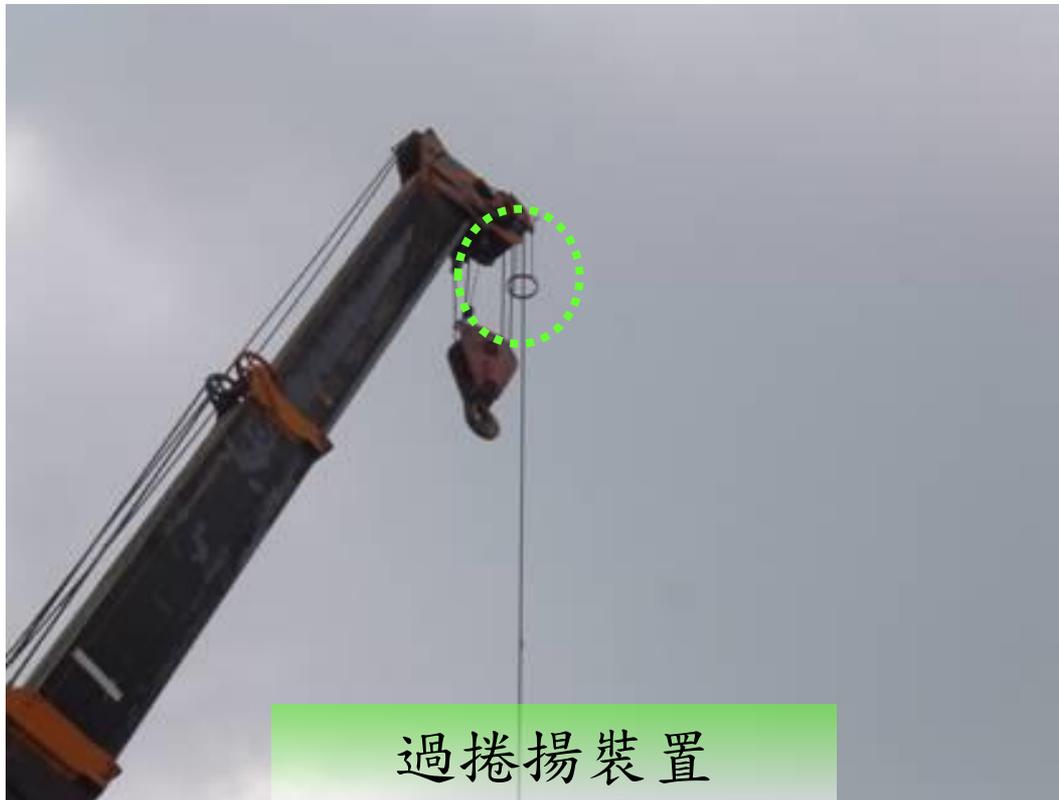
雇主對於起重機具之吊鉤或吊具，為防止與吊架或捲揚胴接觸、碰撞，應有至少保持○·二五公尺距離之過捲預防裝置，如為直動式過捲預防裝置者，應保持○·○五公尺以上距離；並於鋼索上作顯著標示或設警報裝置，以防止過度捲揚所引起之損傷。

過捲揚裝置

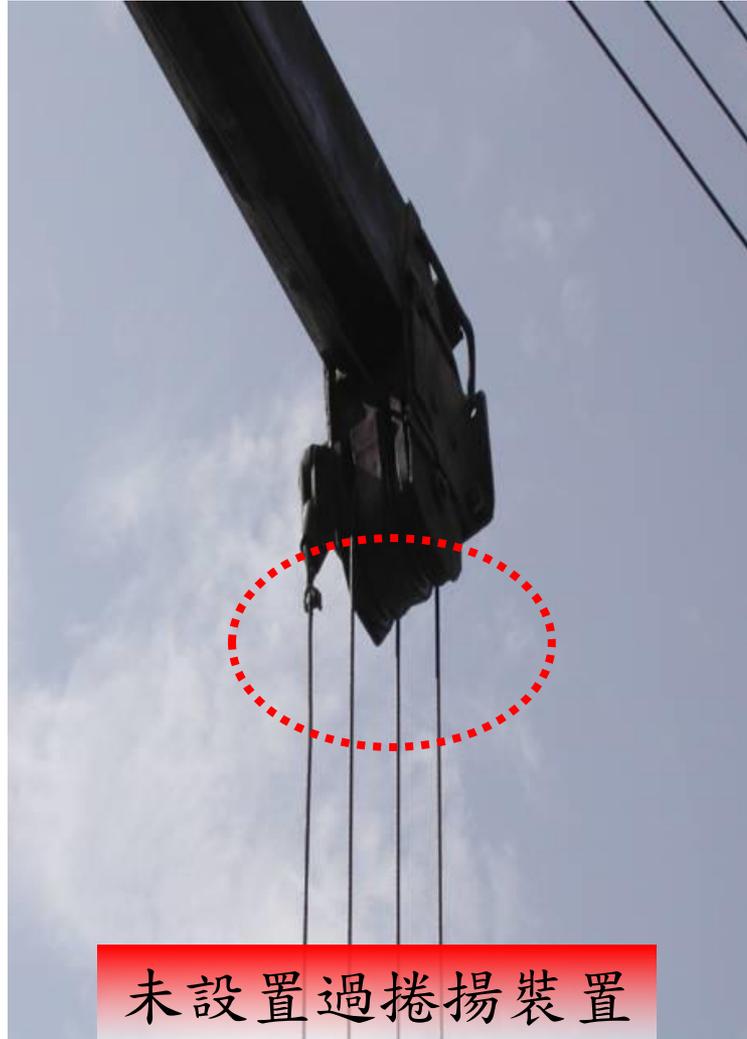
常見錯誤態樣

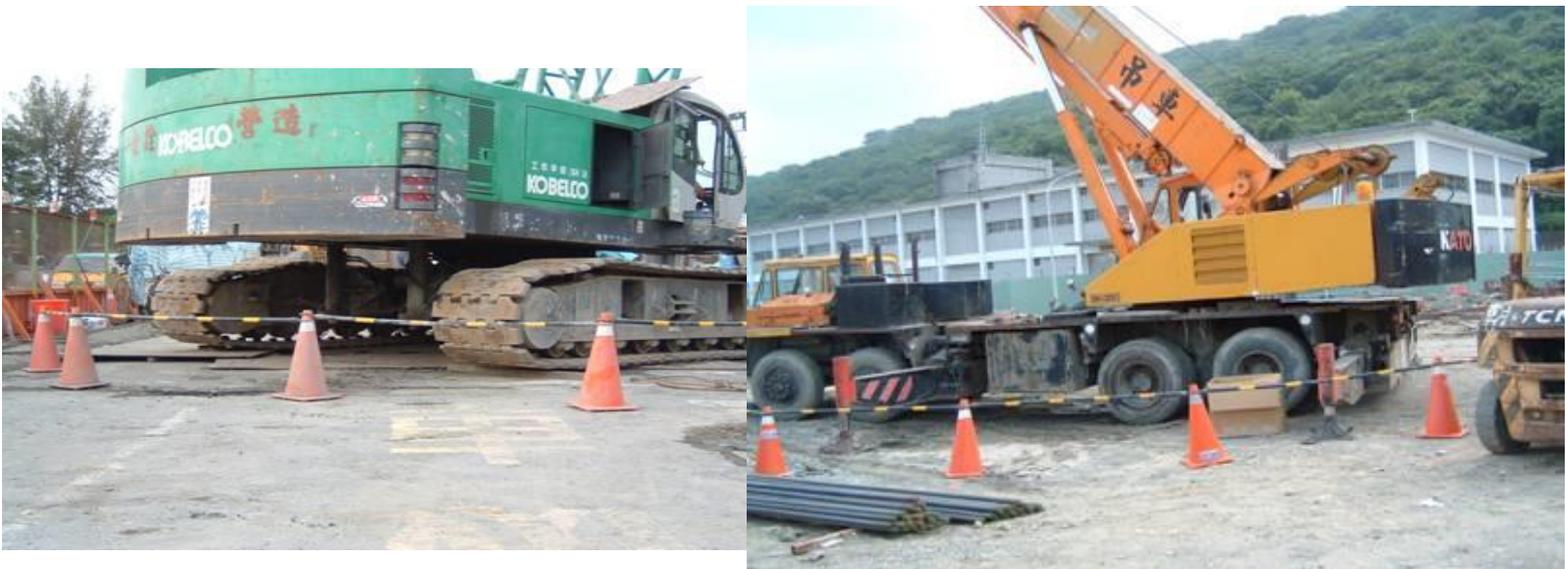
雇主對於起重機具之運轉，應於運轉時採取防止吊掛物通過人員上方及人員進入吊掛物下方之設備或措施。

作業半徑區隔警示，管制人員進入
