營造作業安全

檢查員 吳忠益

日期：103年4月16日

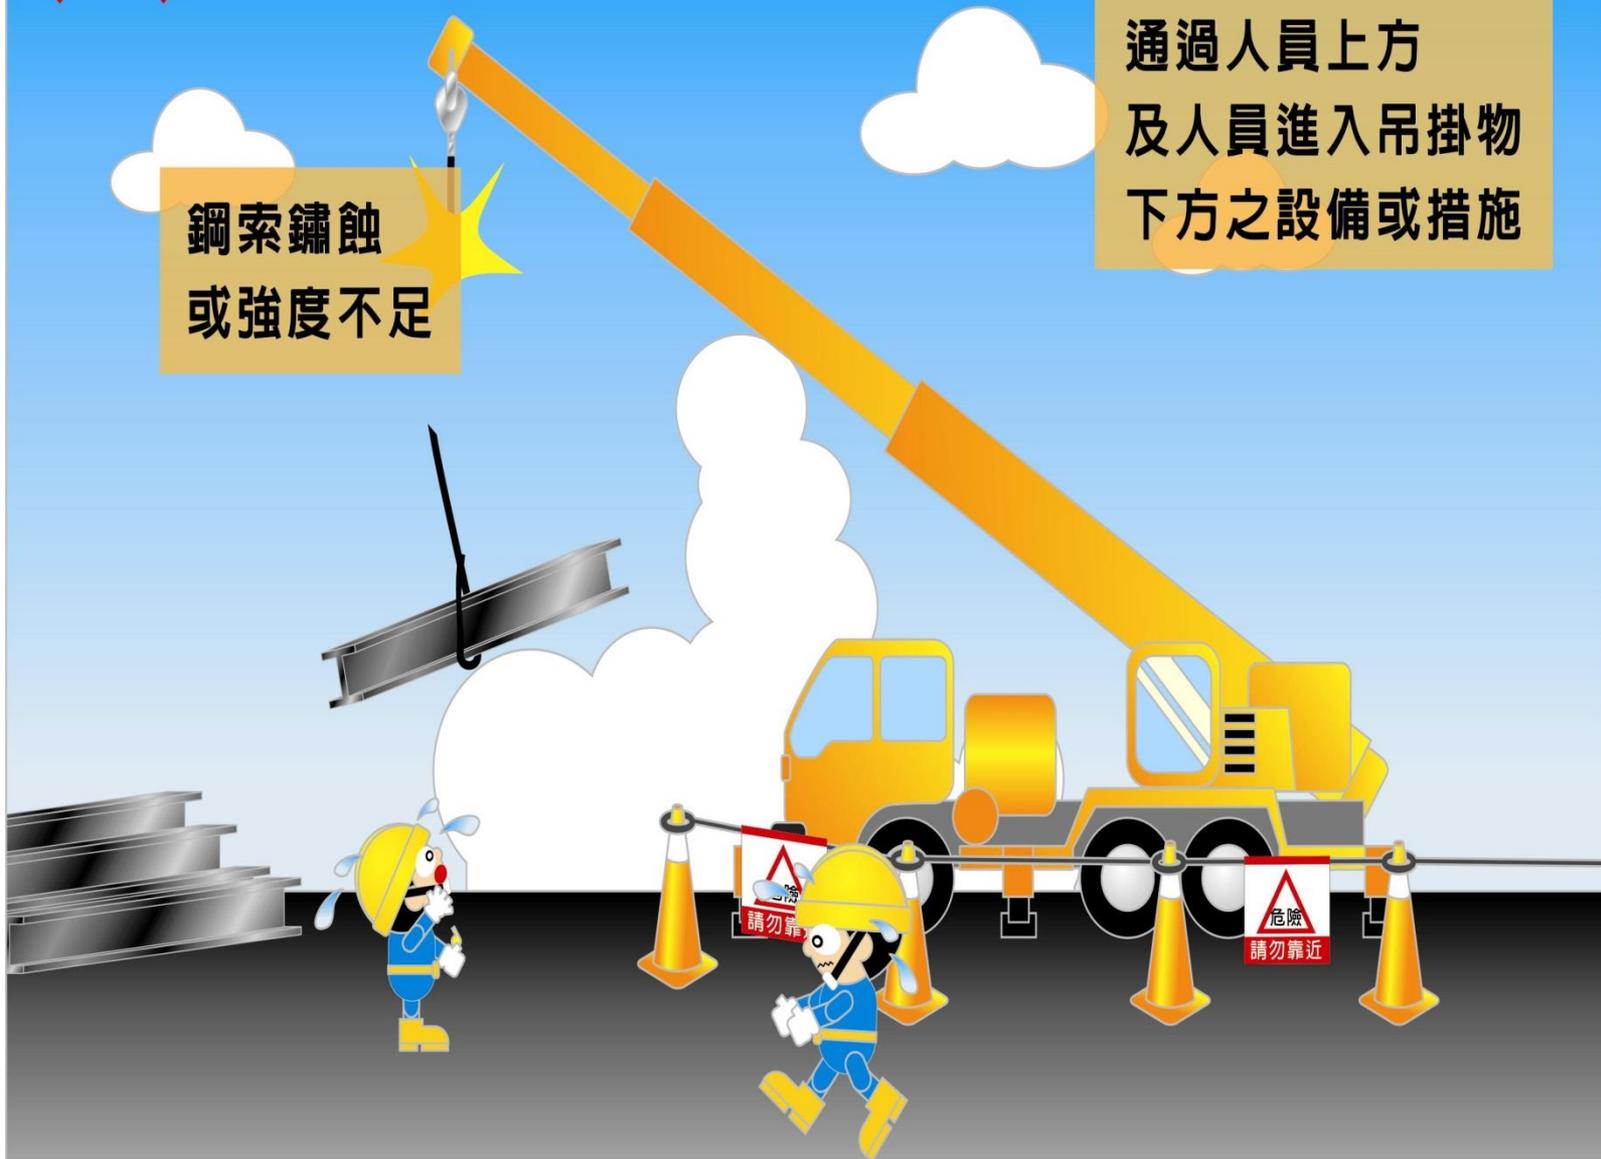
鋼索鏽蝕
或強度不足

未採取防止吊掛物
通過人員上方
及人員進入吊掛物
下方之設備或措施

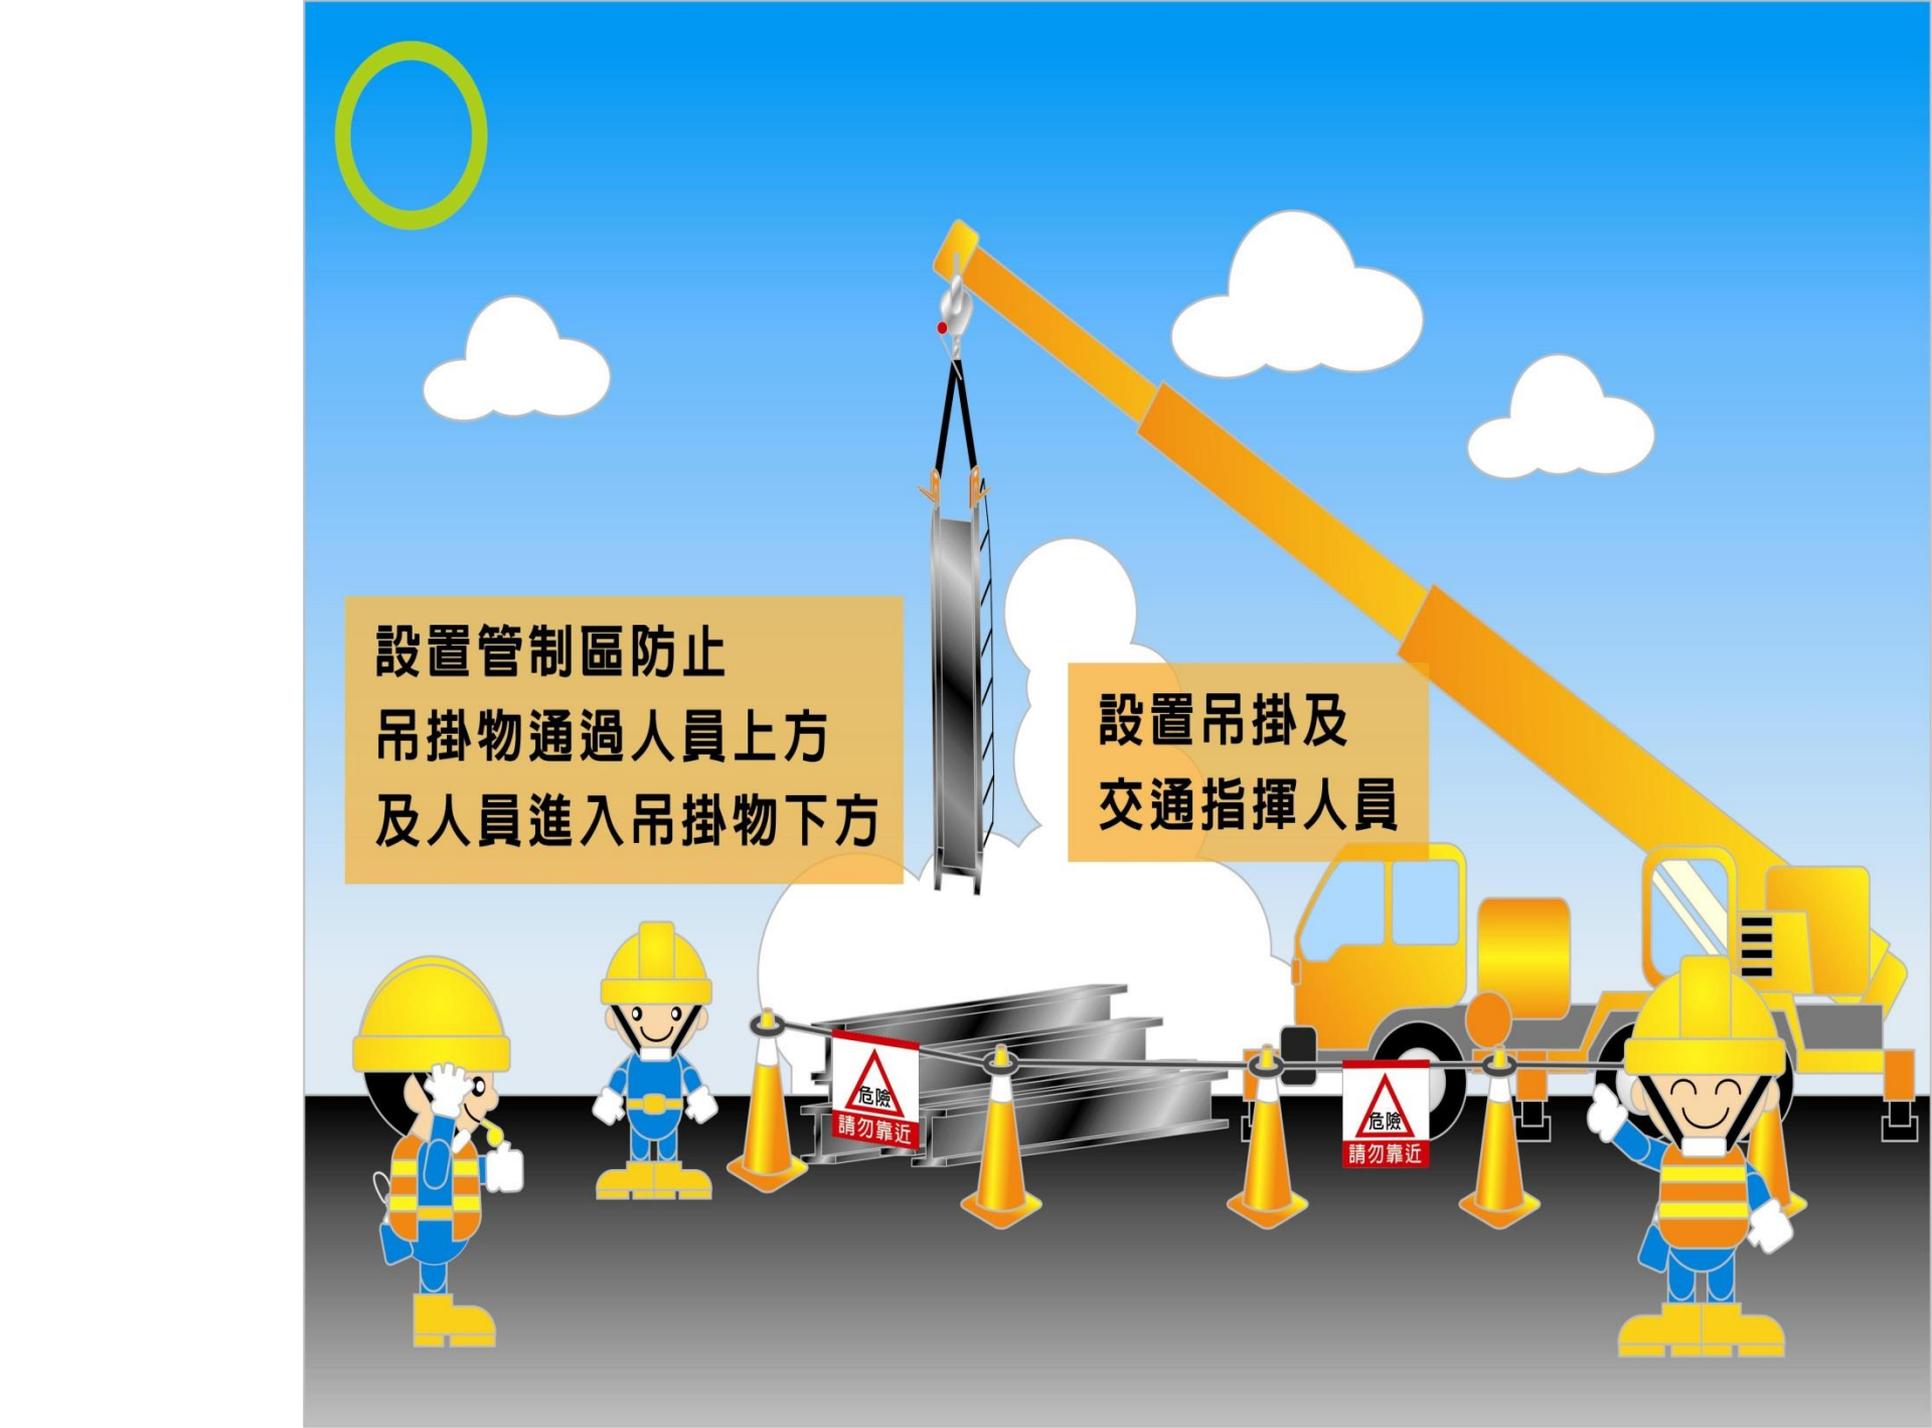
設置管制區防止
吊掛物通過人員上方
及人員進入吊掛物下方

設置吊掛及
交通指揮人員

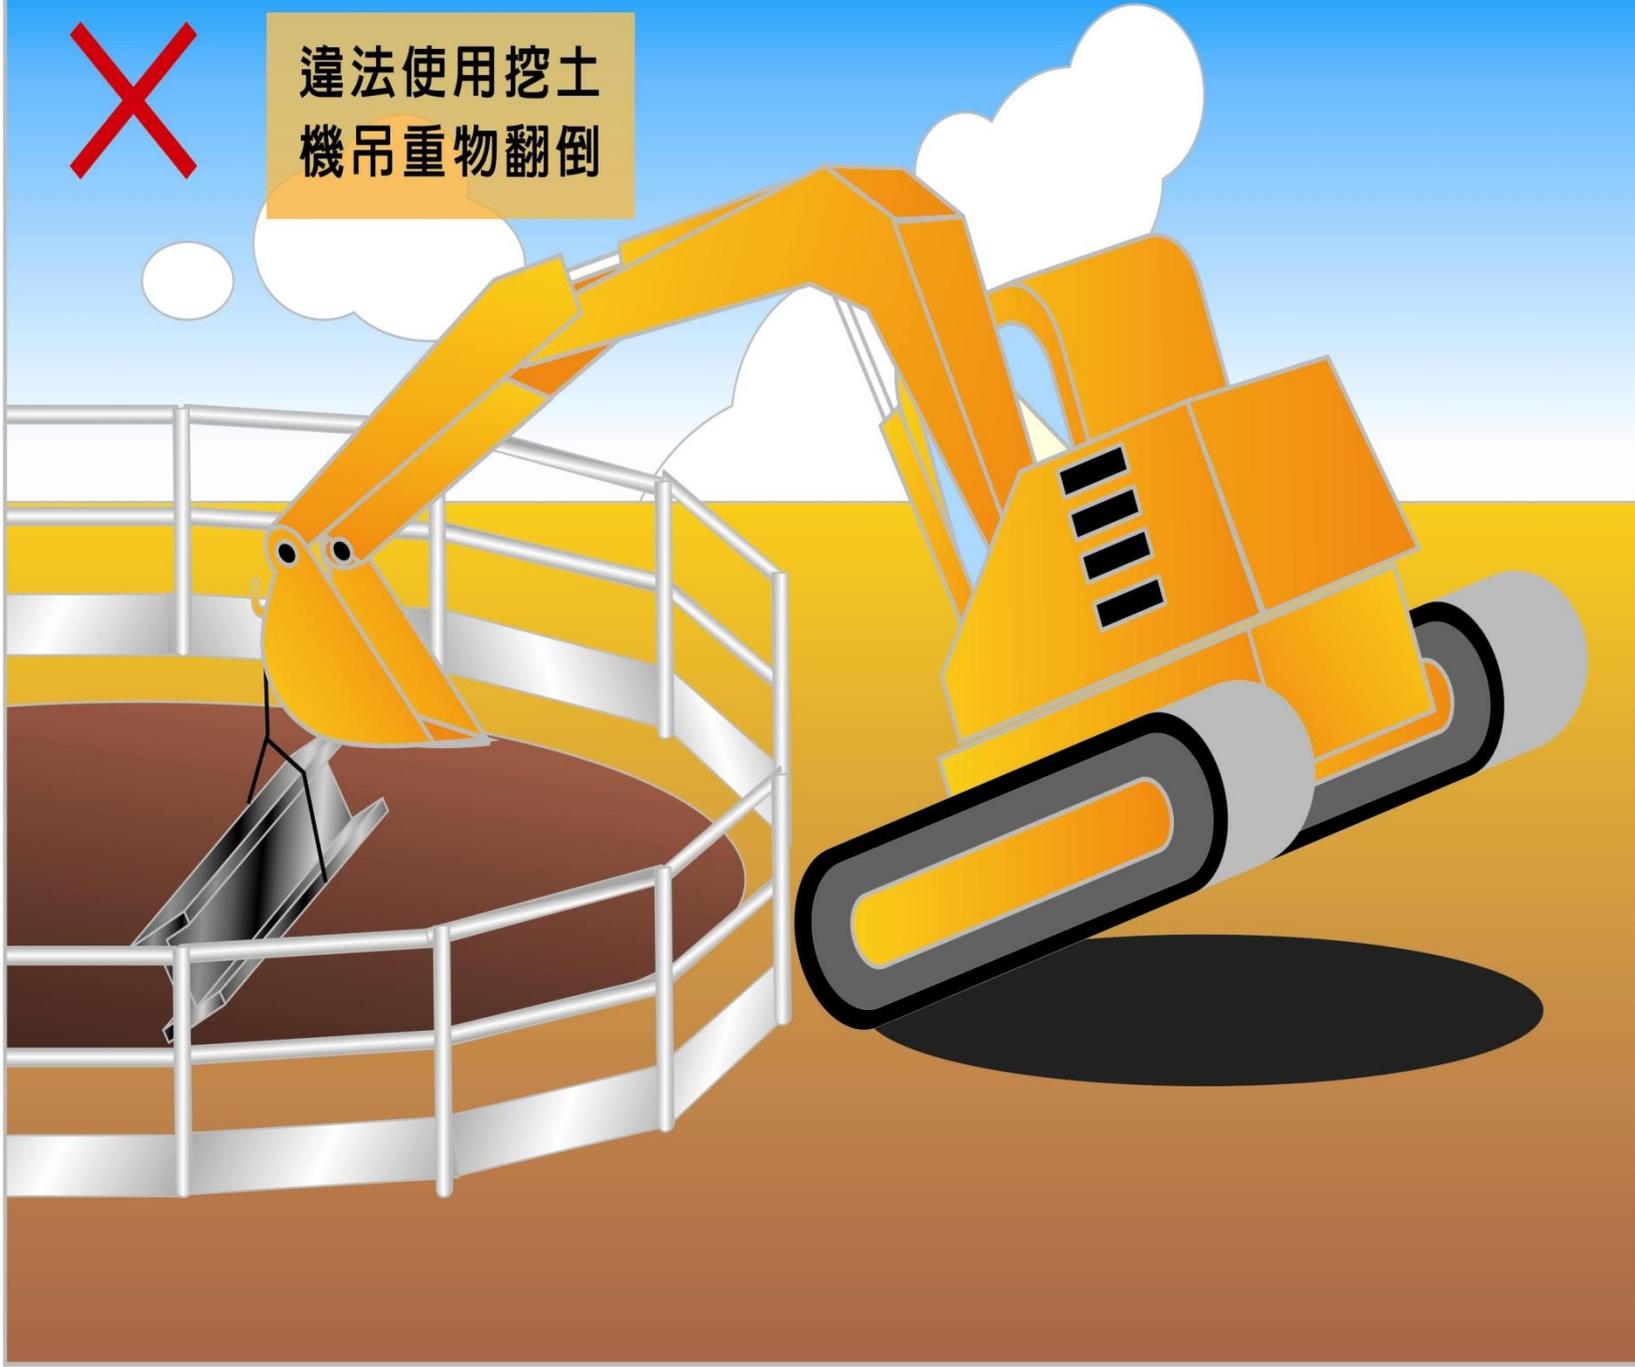
違法使用挖土
機吊重物翻倒

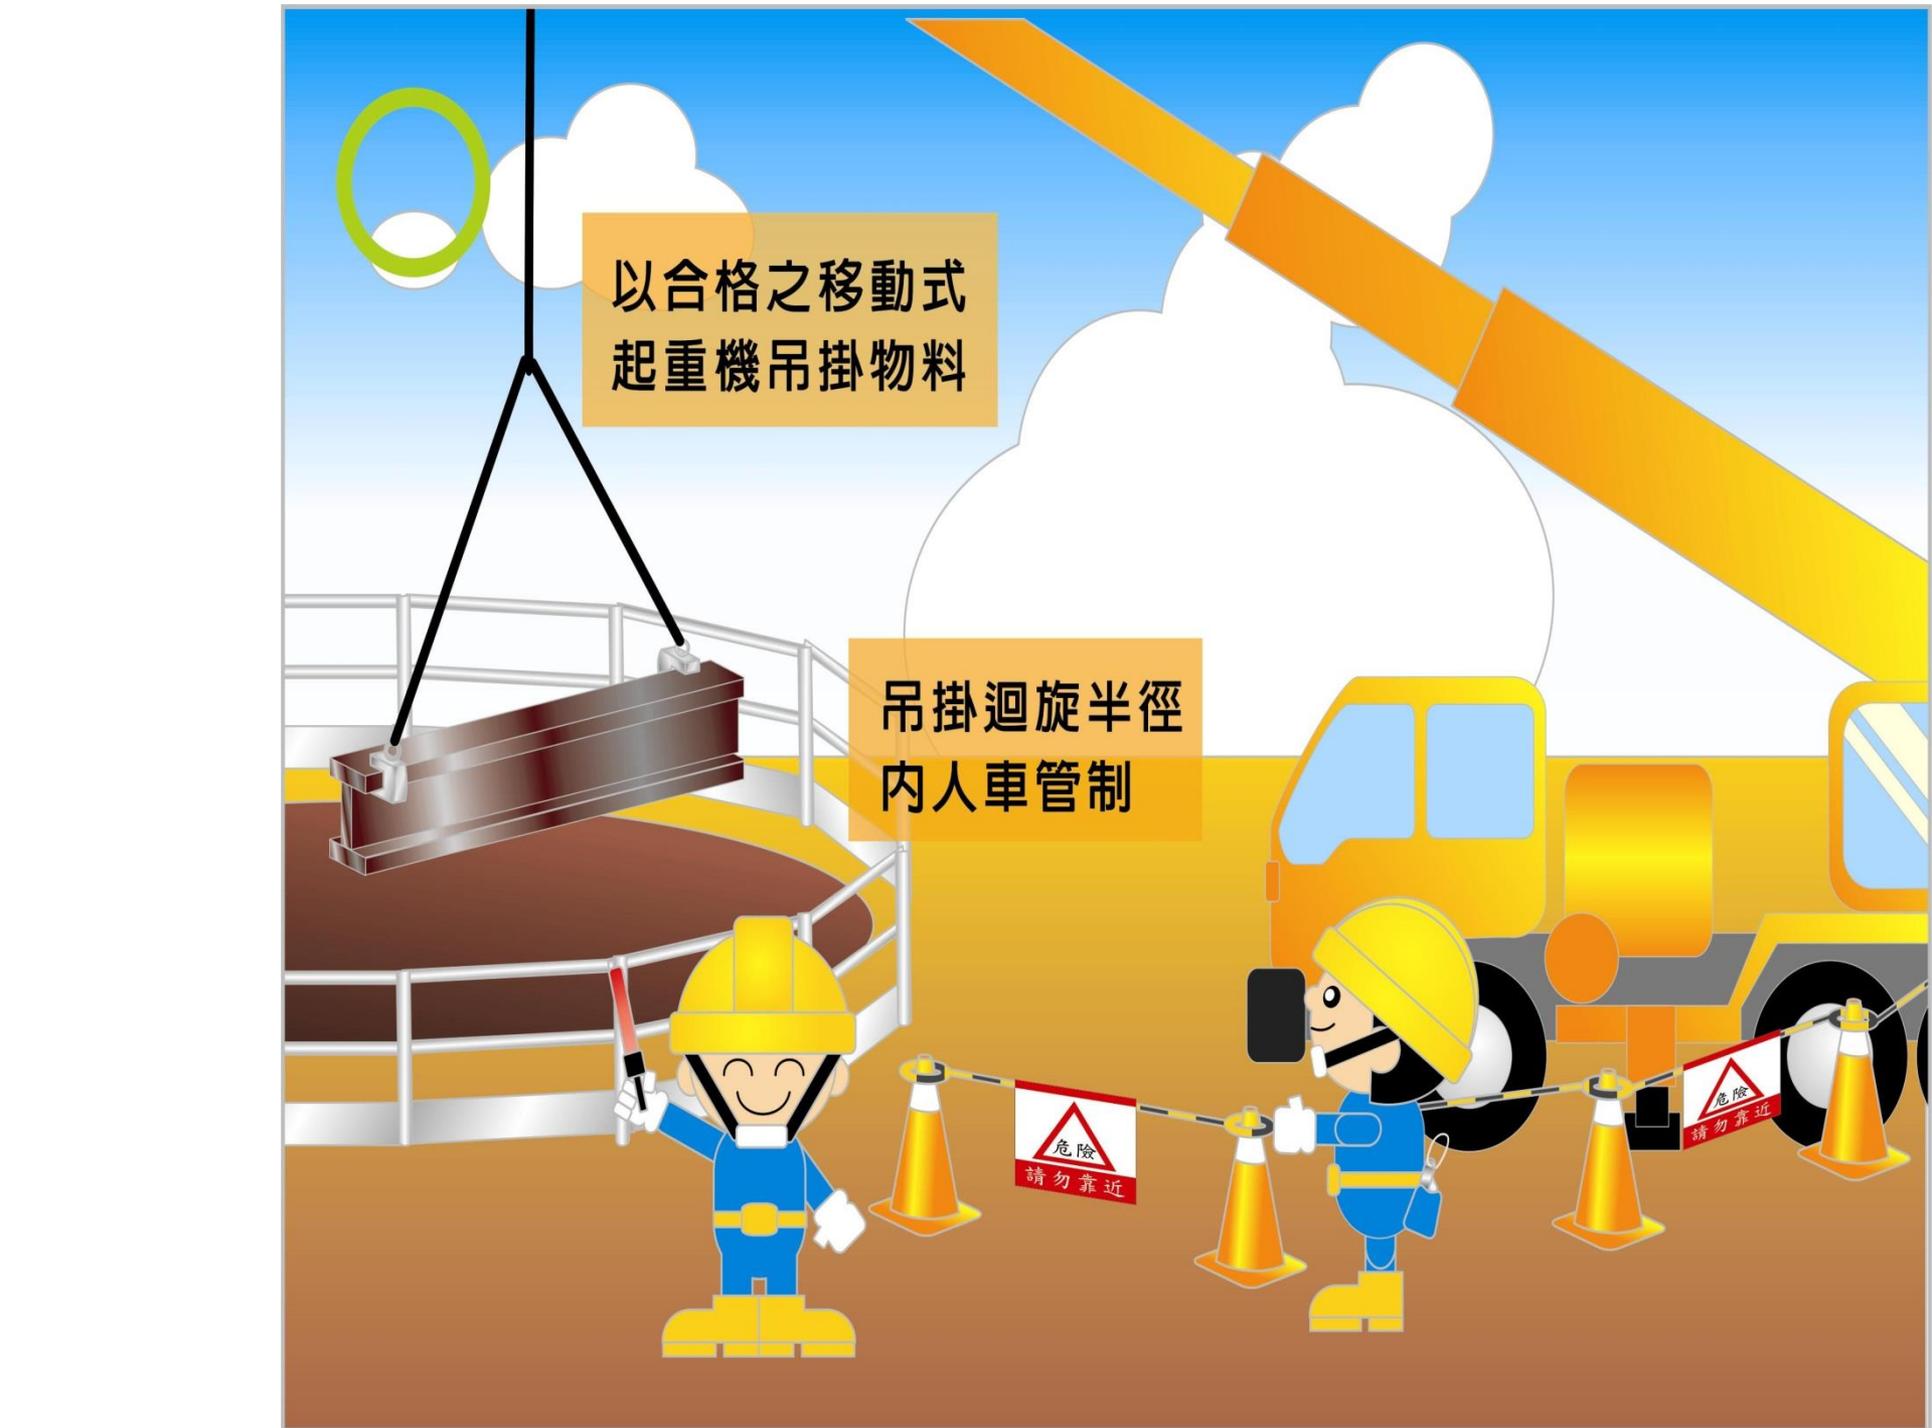
以合格之移動式
起重機吊掛物料

吊掛迴旋半徑
內人車管制

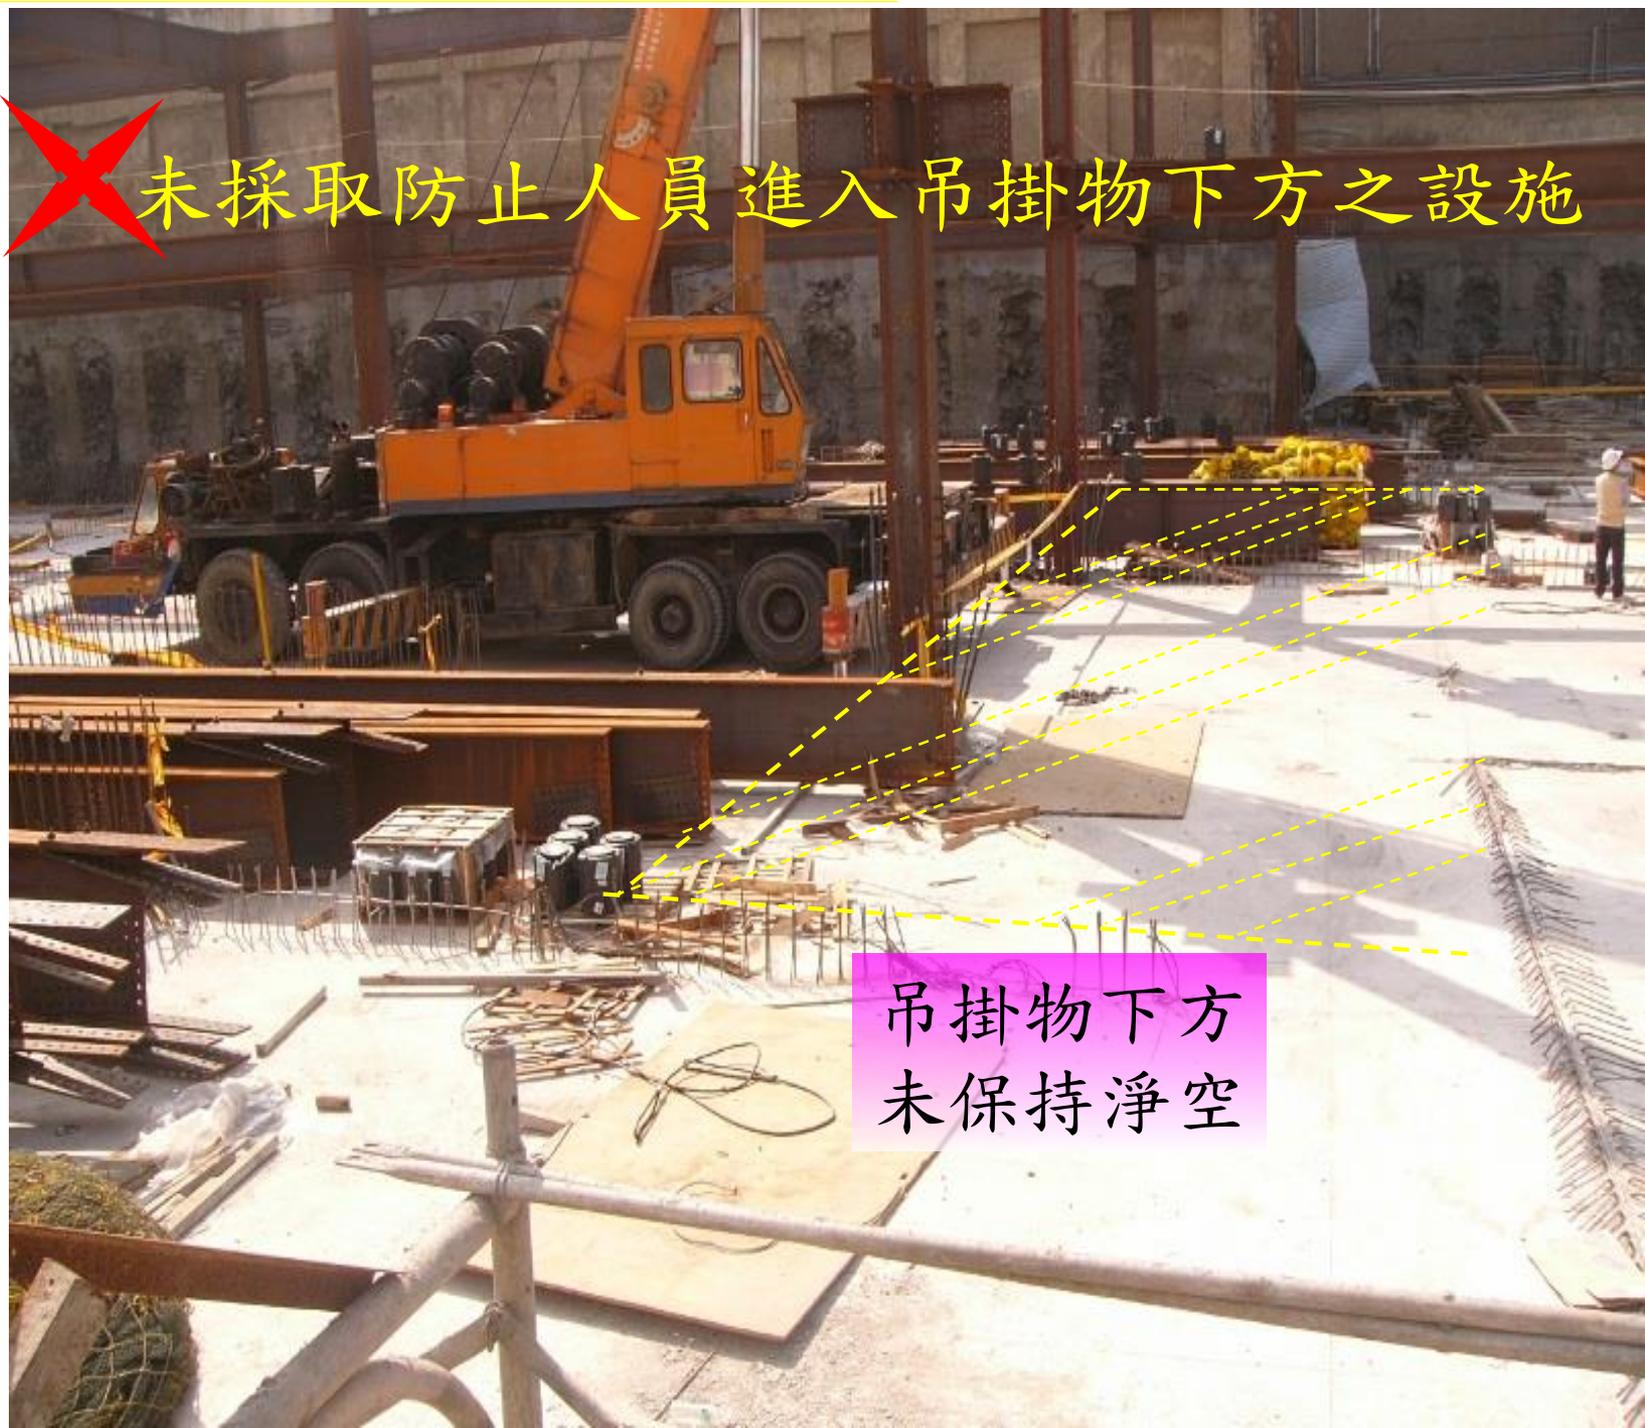
未採取防止人員進入吊掛物下方之設施

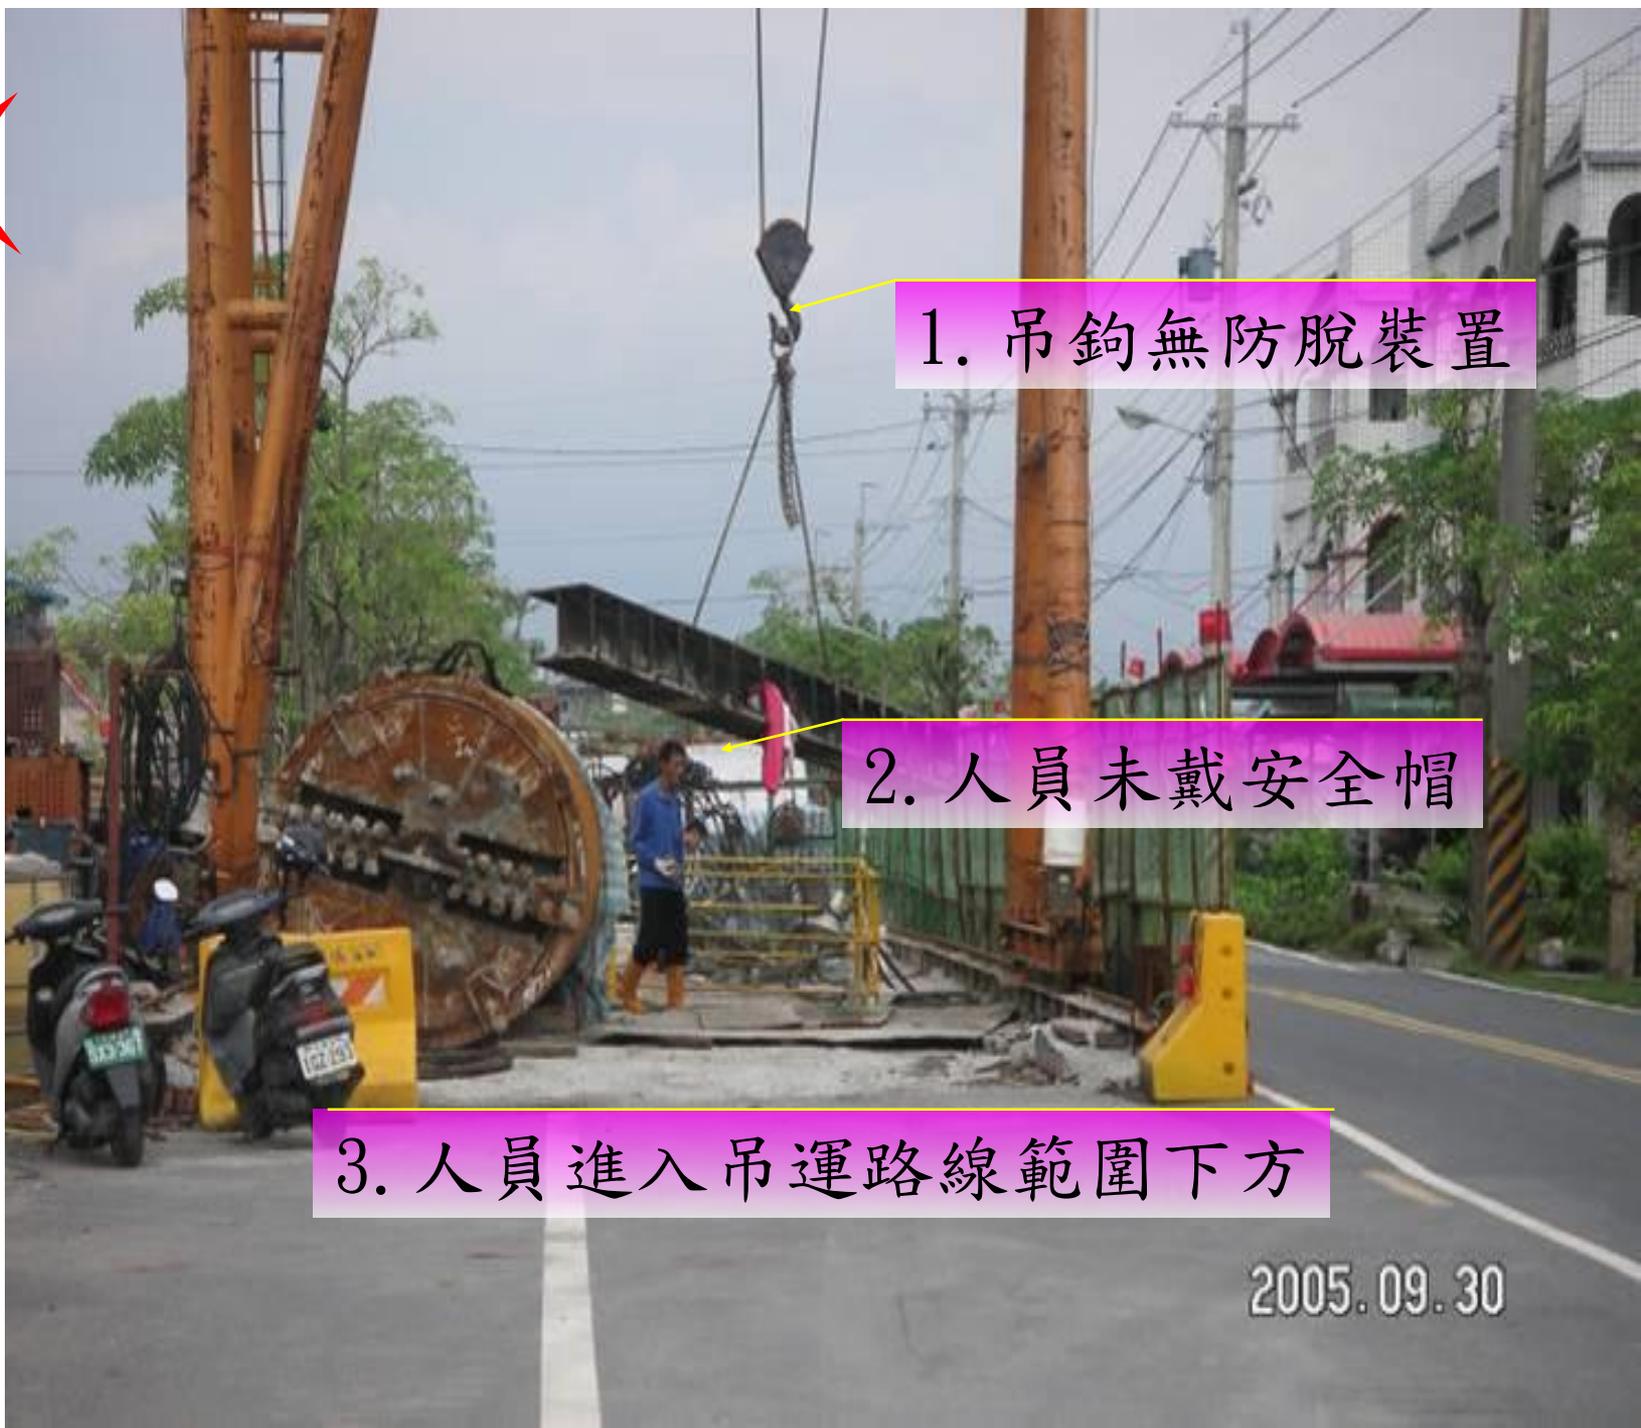
規劃吊掛作業區域，禁止人員進入

1. 吊鈎無防脫裝置

2. 人員未戴安全帽

3. 人員進入吊運路線範圍下方

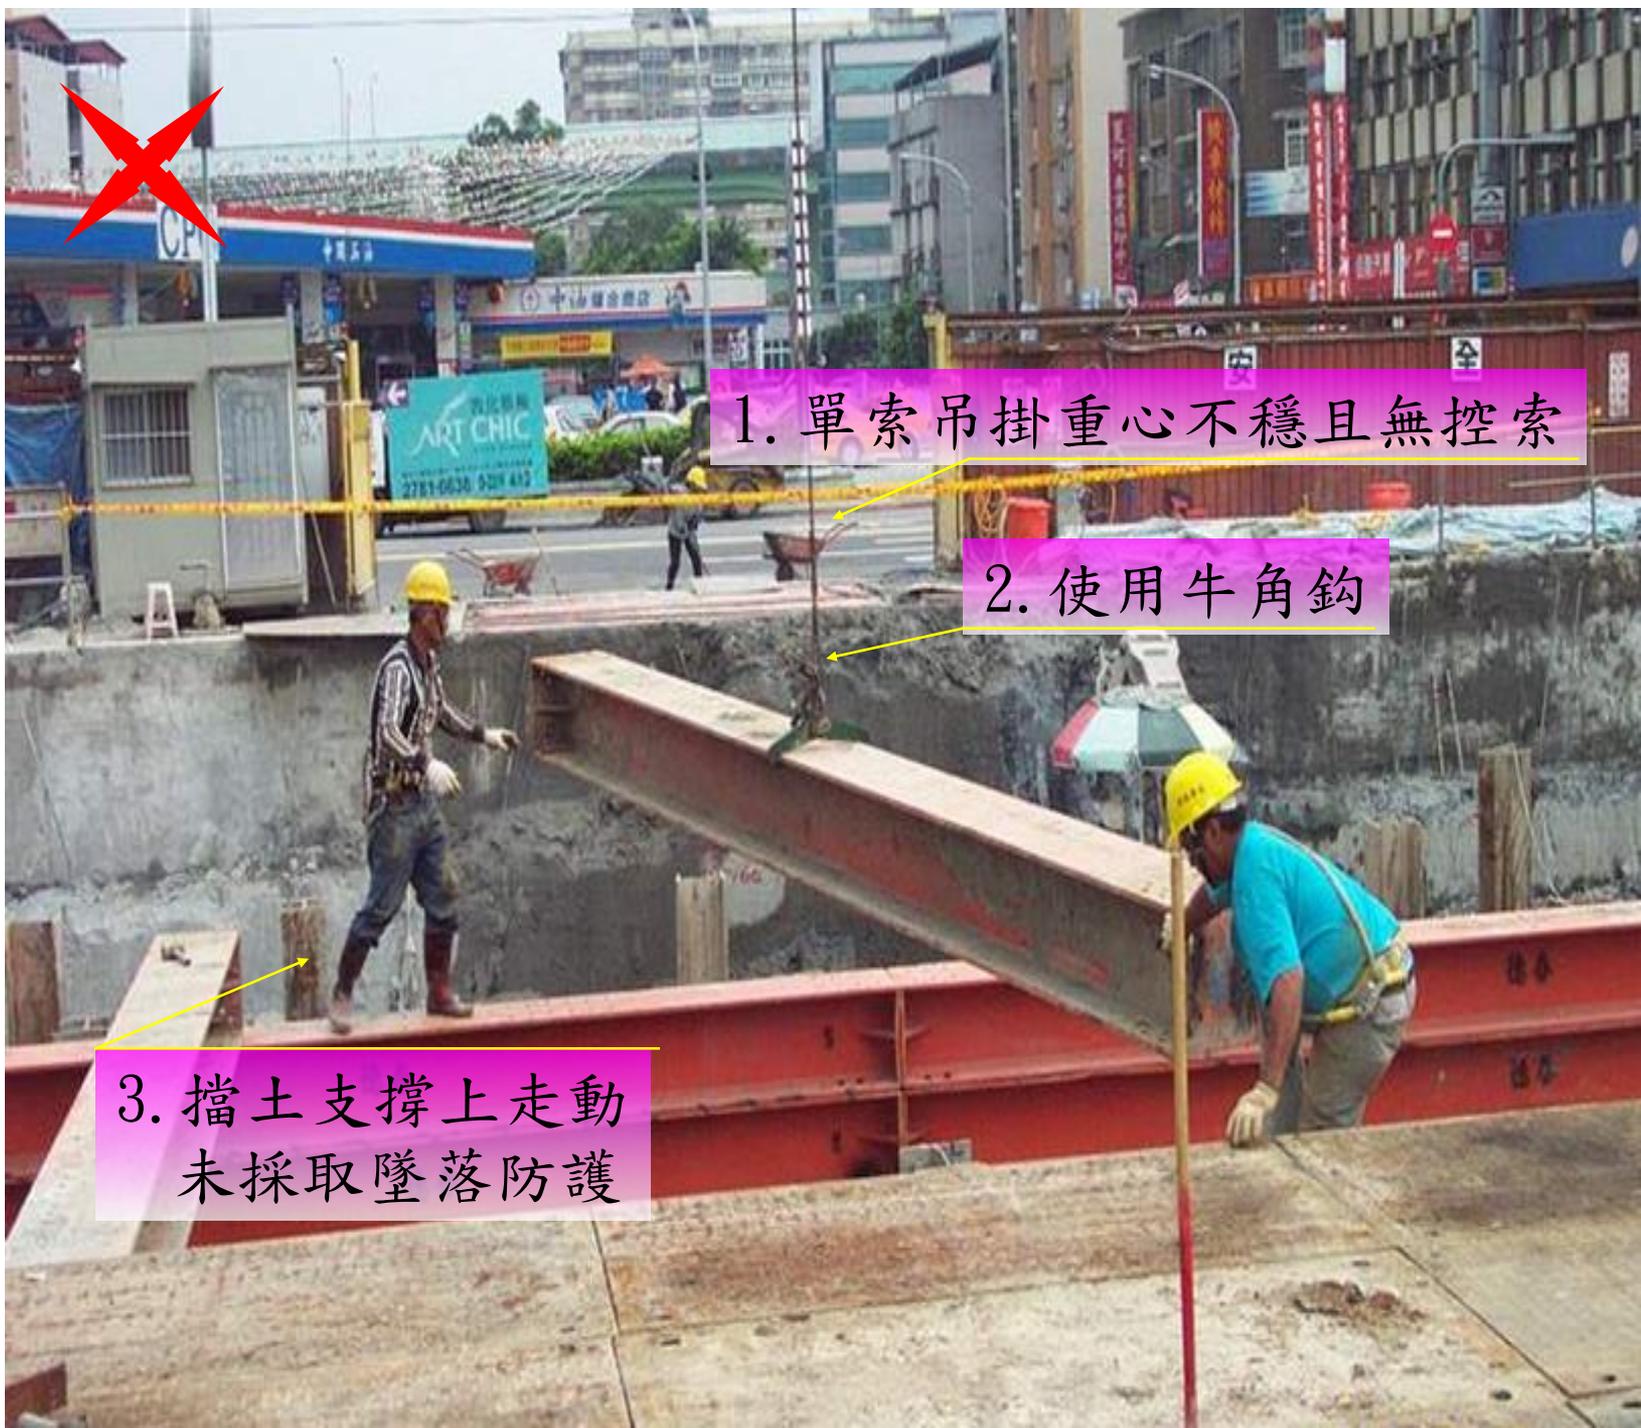
1. 單索吊掛重心不穩且無控索

2. 使用牛角鉤

3. 擋土支撐上走動
未採取墜落防護

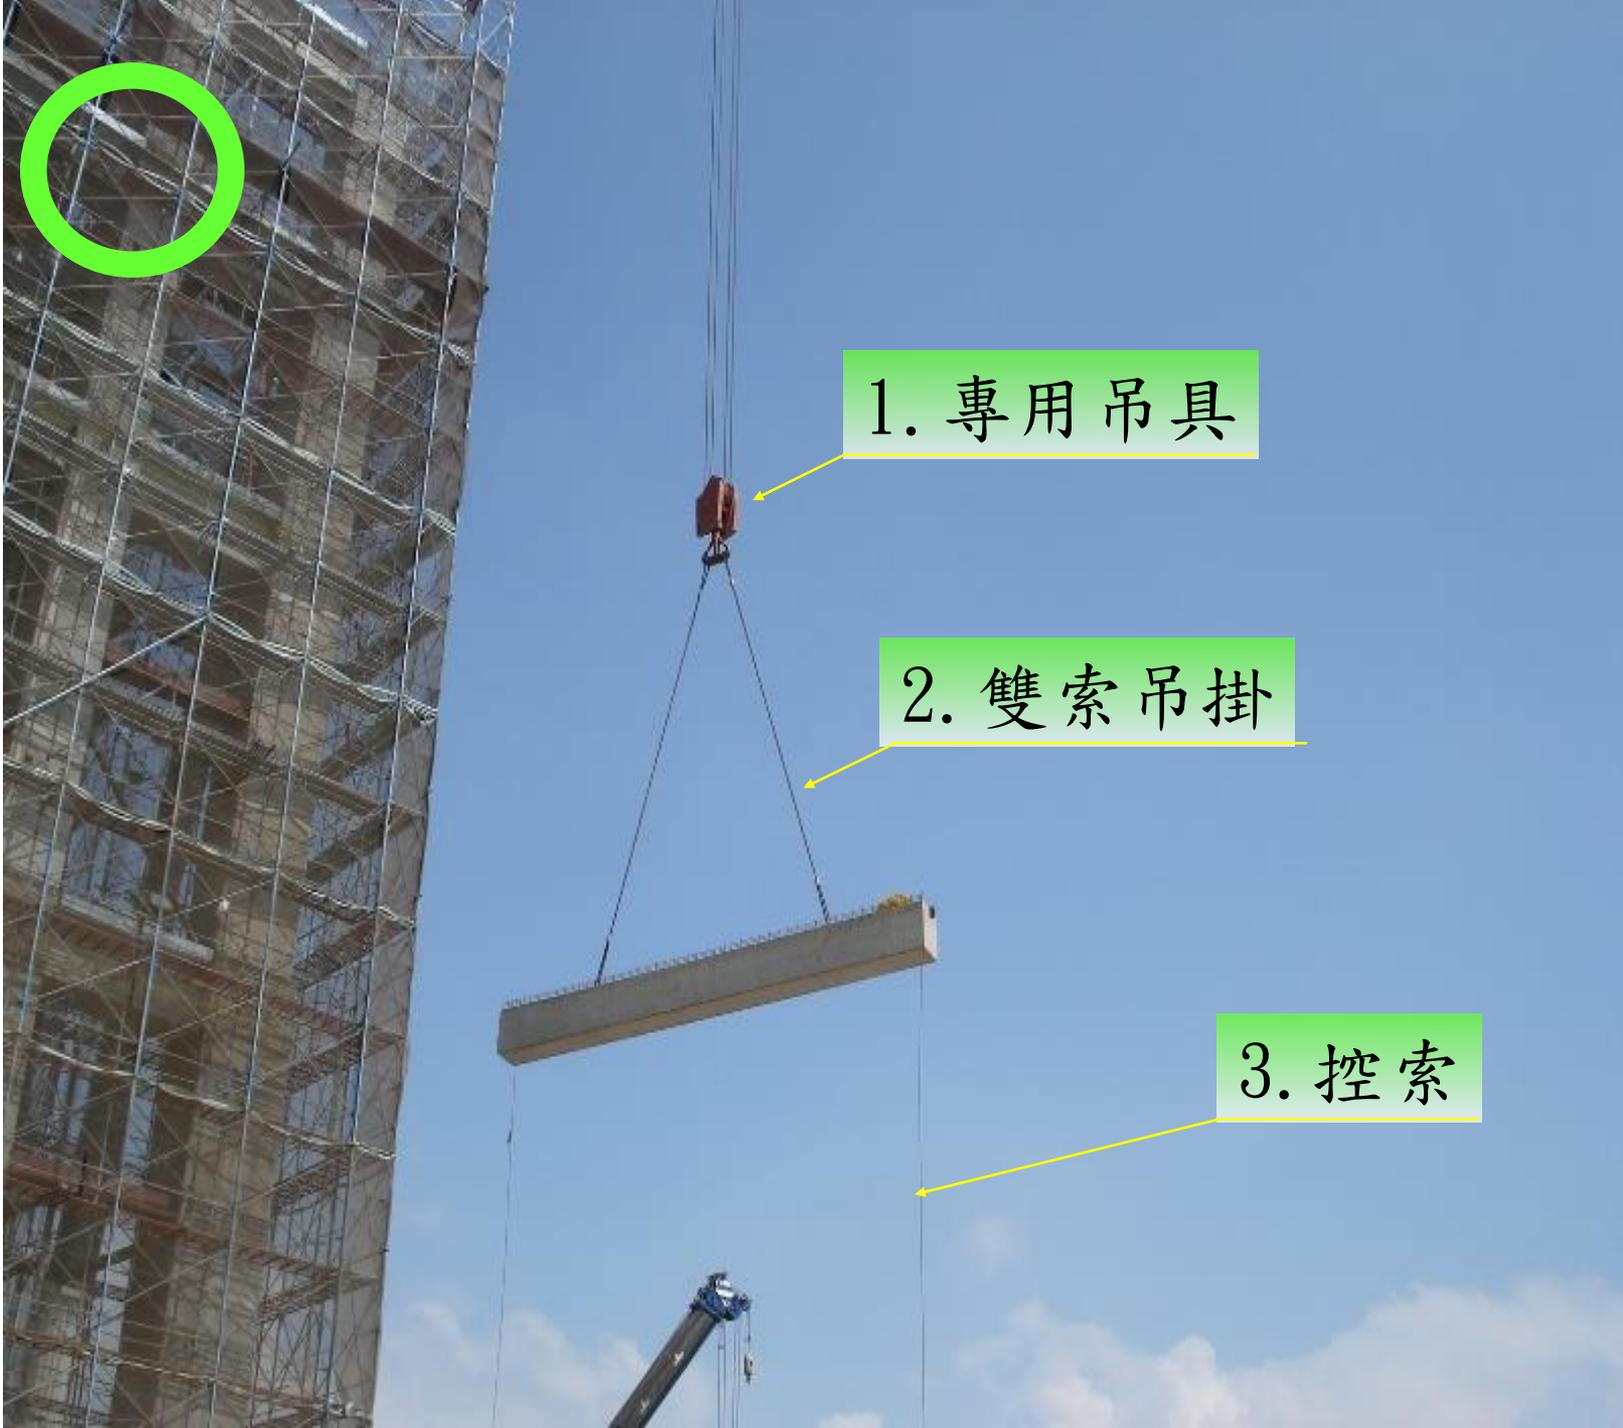
1. 專用吊具

2. 雙索吊掛

3. 控索

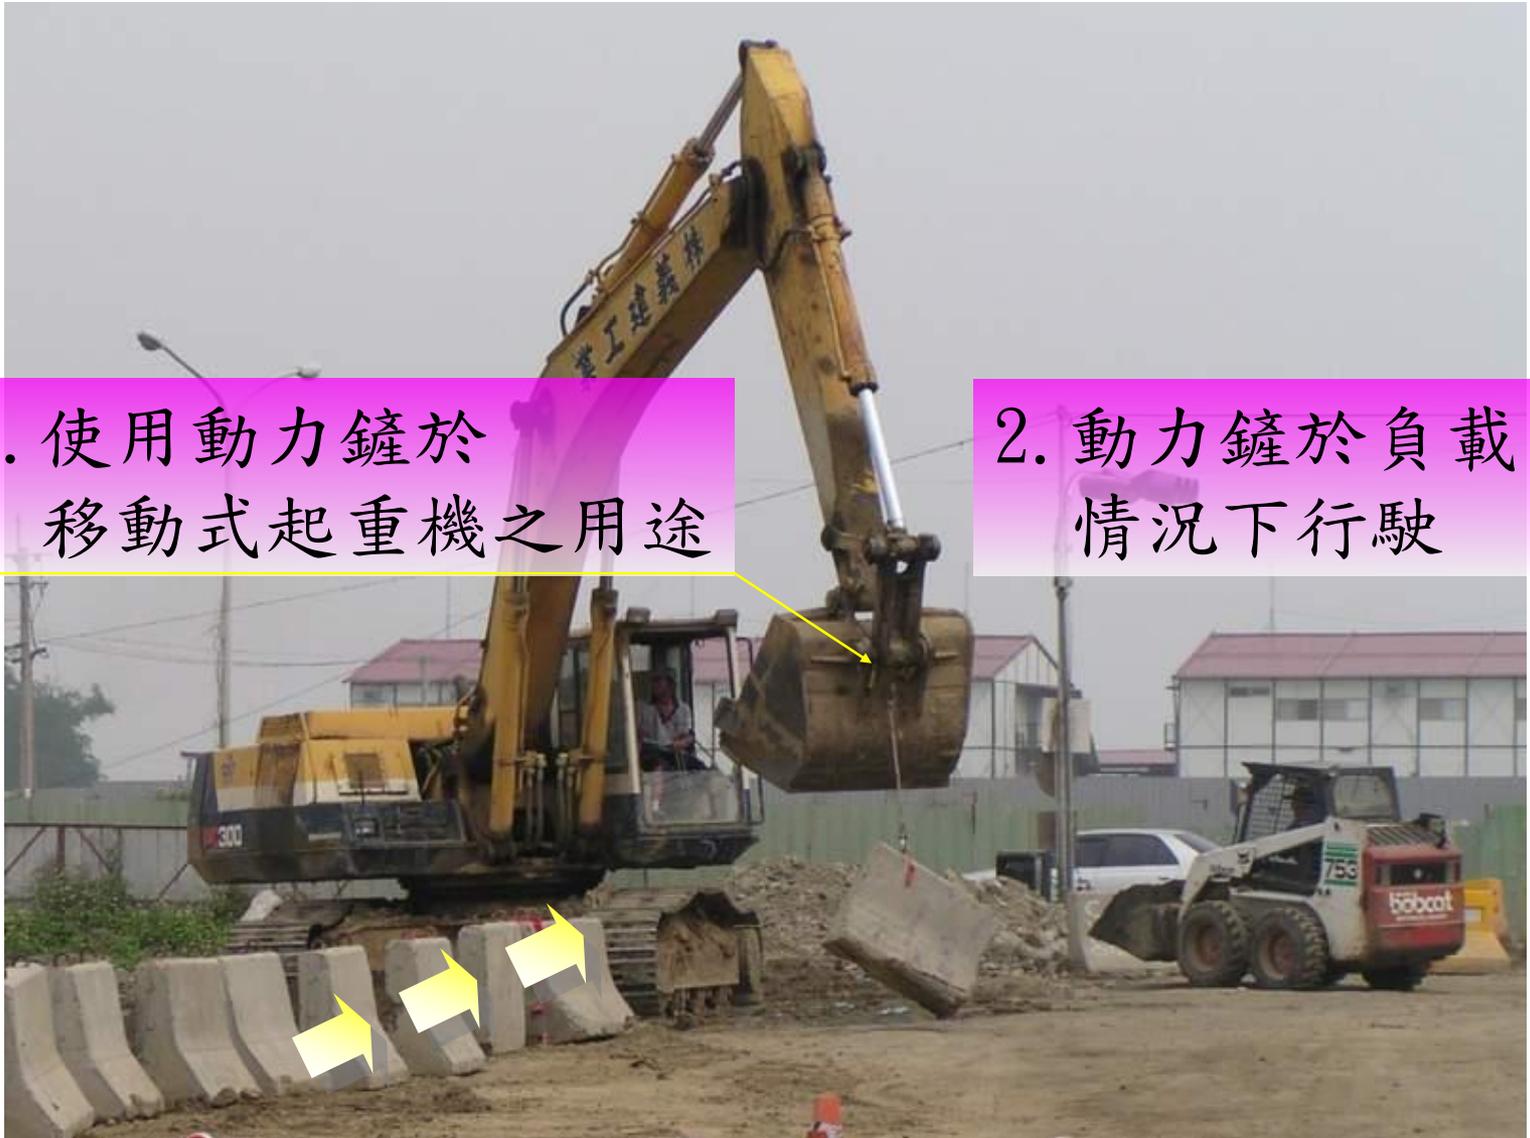
使用挖土機於主要用途以外之用途

1. 使用動力鏟於
移動式起重機之用途

2. 動力鏟於負載
情況下行駛

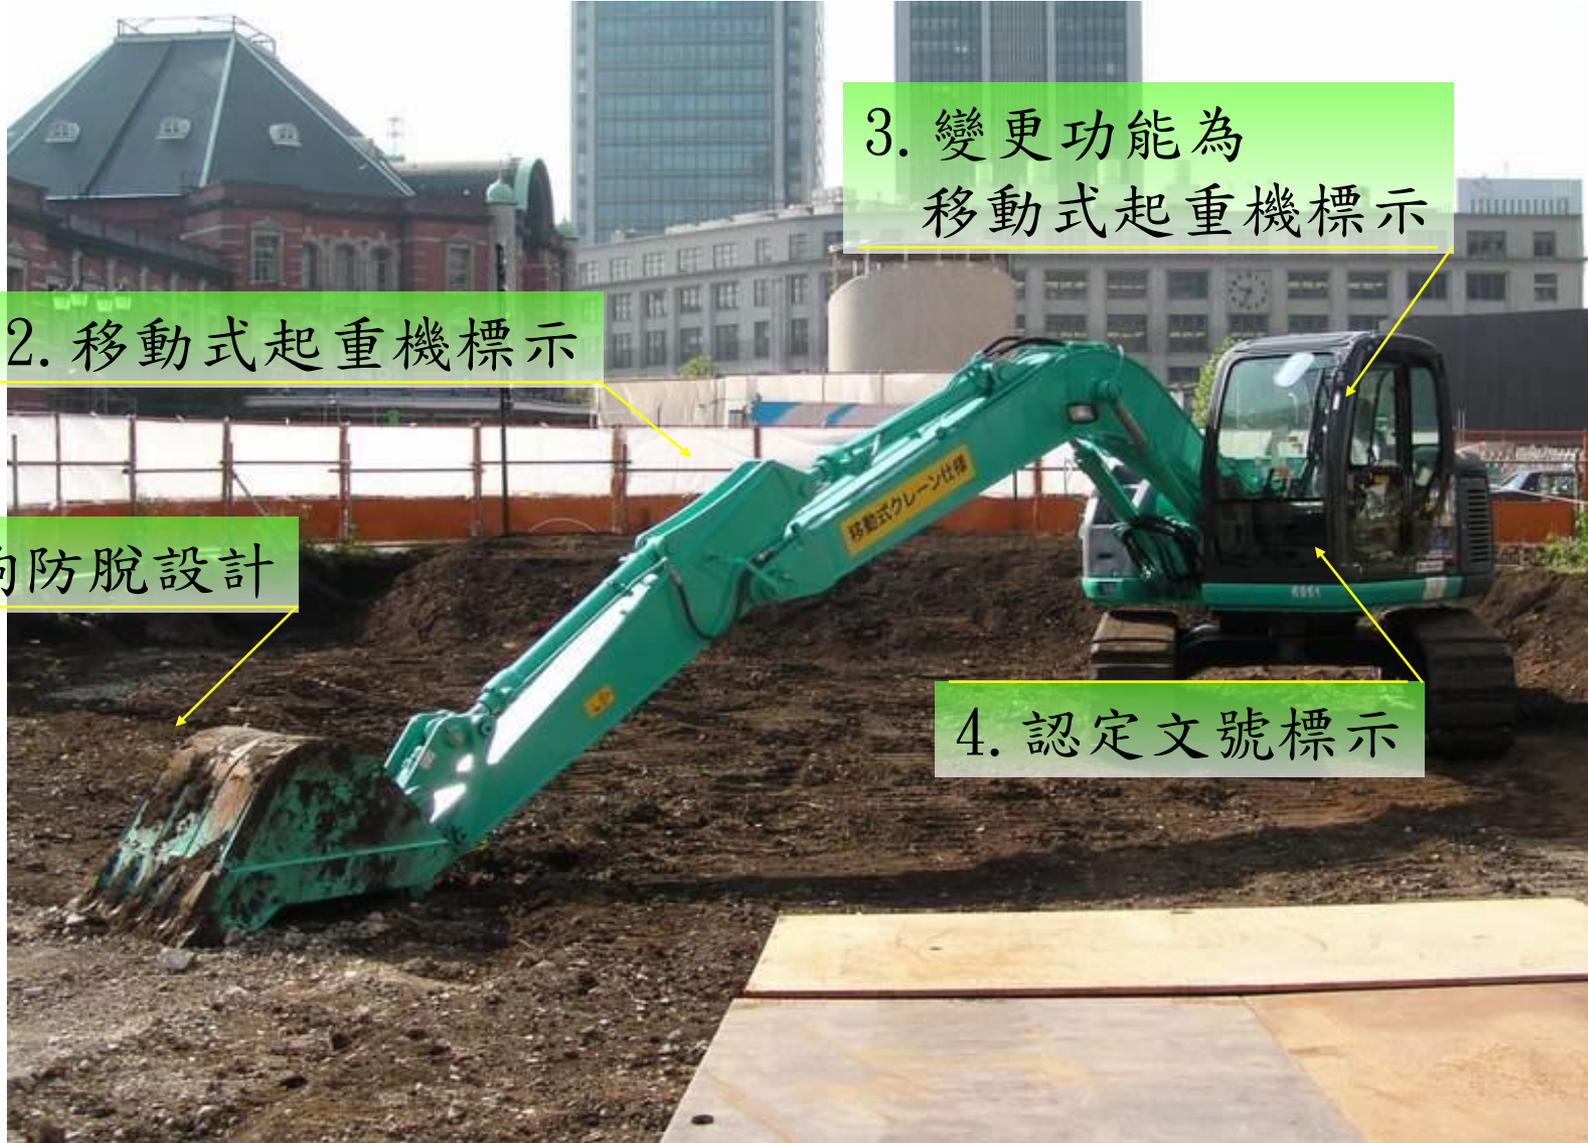
經檢定認可供起重機使用之動力鑽

3. 變更功能為
移動式起重機標示

2. 移動式起重機標示

1. 吊鉤防脫設計

4. 認定文號標示

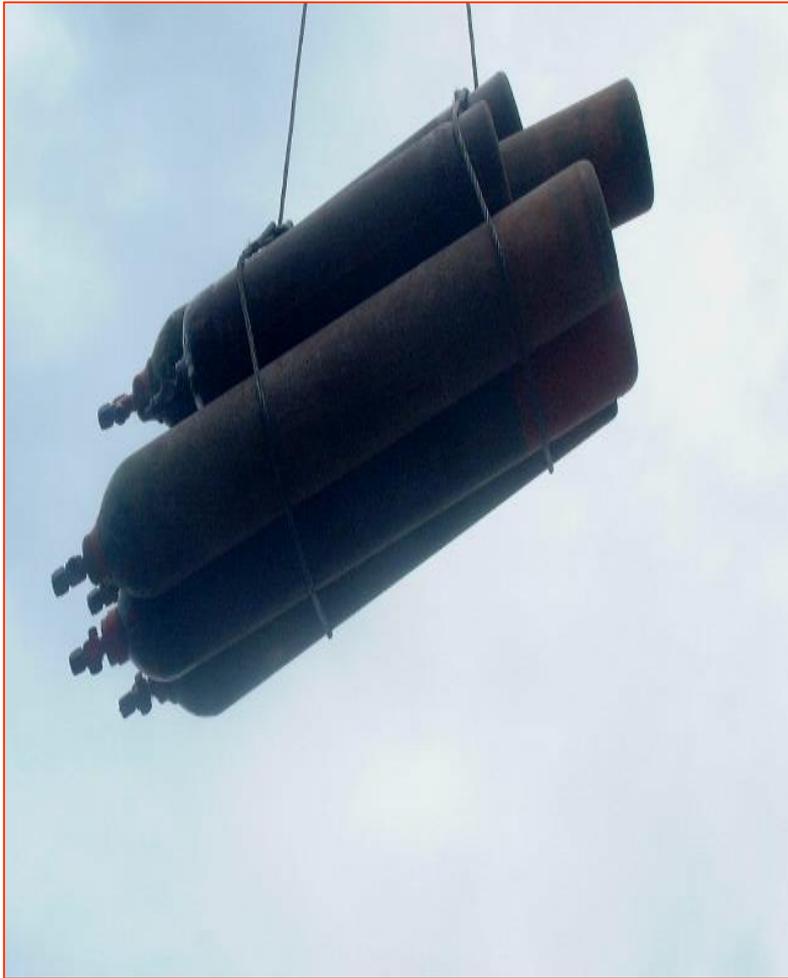
不正常之吊掛方式
