營造作業安全

檢查員 吳忠益

日期：103年4月16日

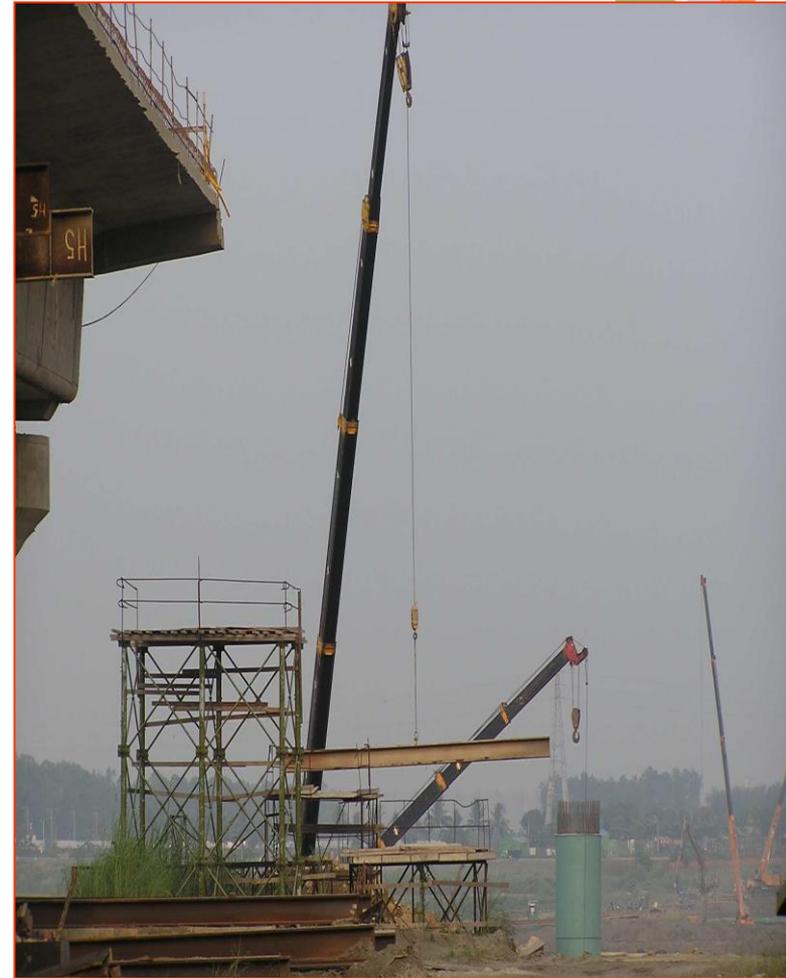
鋼樑超過6米以上未採
兩點吊掛

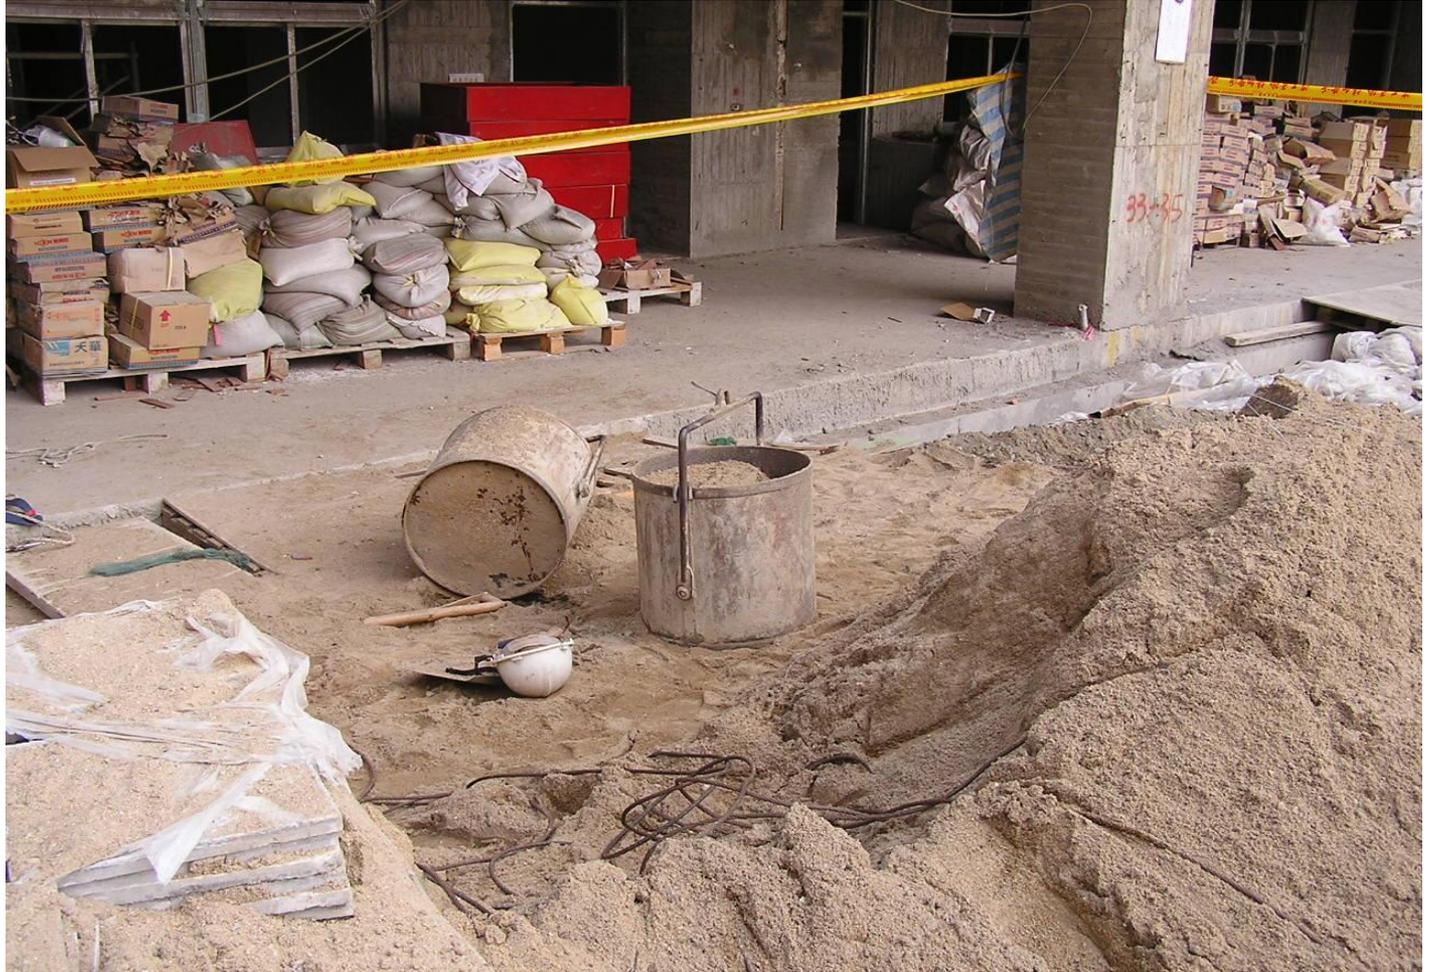
從事捲揚機吊運砂土時發生勞工被壓致死

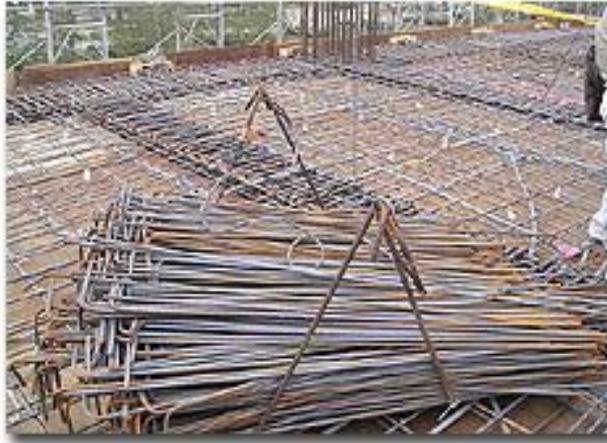
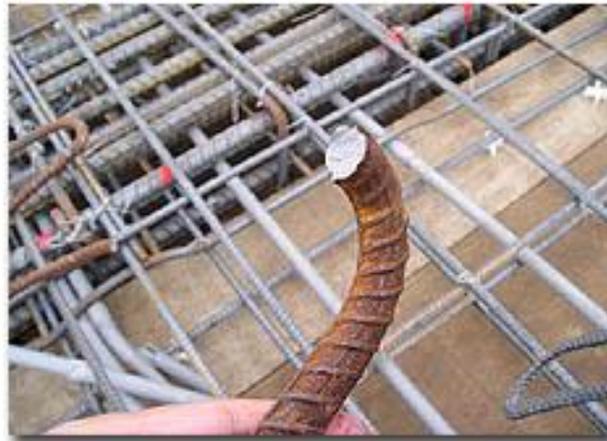
○○營造承攬桃園龜山廣達電腦研發中心新建工程，下包商○○工程有限公司工地主任李員擔任吊掛手指揮塔式起重機吊掛鋼筋，鋼筋裝載在U字型吊籃裏，勞工甲負責扶正吊籃起吊，吊籃吊高至二公尺半時，吊籃掛勾斷裂造成鋼筋散落擊中勞工甲，經送長庚醫院不治死亡。

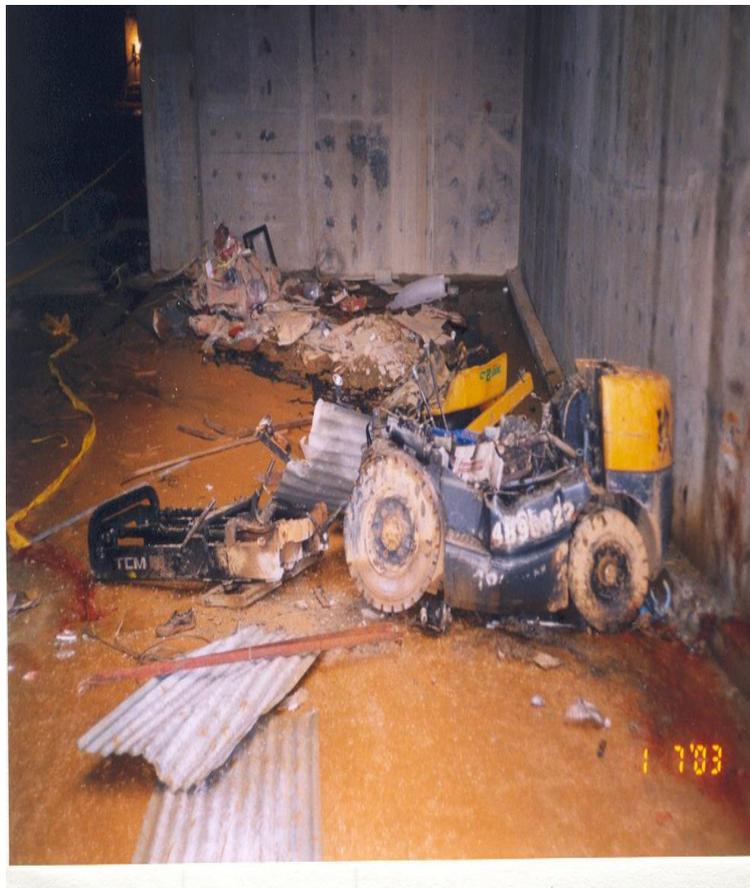
勞工因堆高機掉落導致二死職業災害

九十二年一月七日上午十時四十五分許，當天有下雨；吊車與堆高機（兩台）進場後，罹災者邱○○開著堆高機進入吊裝平台後，罹災者邱○○由一樓爬樓梯至六樓，上六樓後進入吊車吊起之平台內，坐入堆高機操作緩慢前進，其前輪已開進樓層地板，吊裝平台有輕微晃動，瞬間只見到吊裝平台就移出樓層，眼見堆高機後輪懸空，成倒栽狀墜落，邱○○連人帶機摔落至地面時，又將該工程另一承攬商○○公司勞工葉○○當場壓斃，邱○○則緊急送醫院急救，延至下午不治死亡。

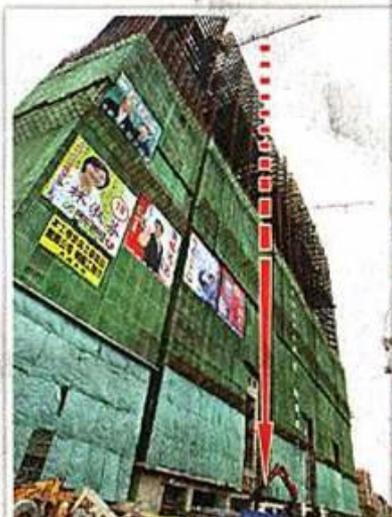
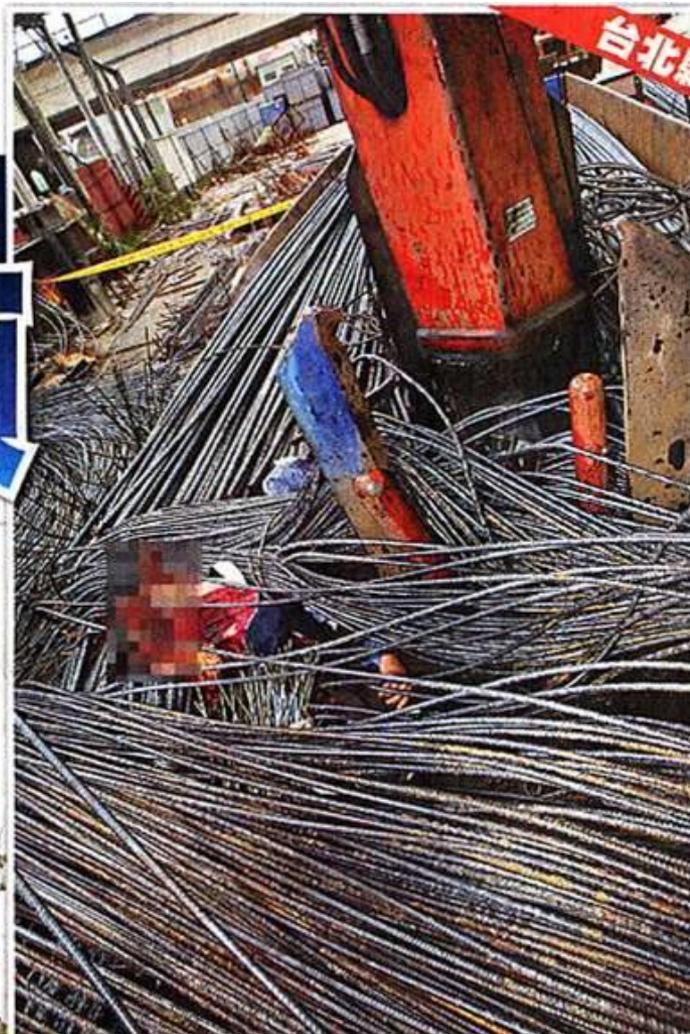
9噸鋼筋墜 卸貨工斷頭

警方調查，事發當時另名工人徐信基（三十七歲）正在三十七層樓頂操作吊臂，準備將總重達九噸的鋼筋吊至十八樓，未料吊至十層樓高時，綁在吊臂軸承上的鋼索卻忽然斷裂（小圖箭頭處），大捆鋼筋瞬間如天女散花般灑落一地，砸中正好站在貨車旁的謝國亮。

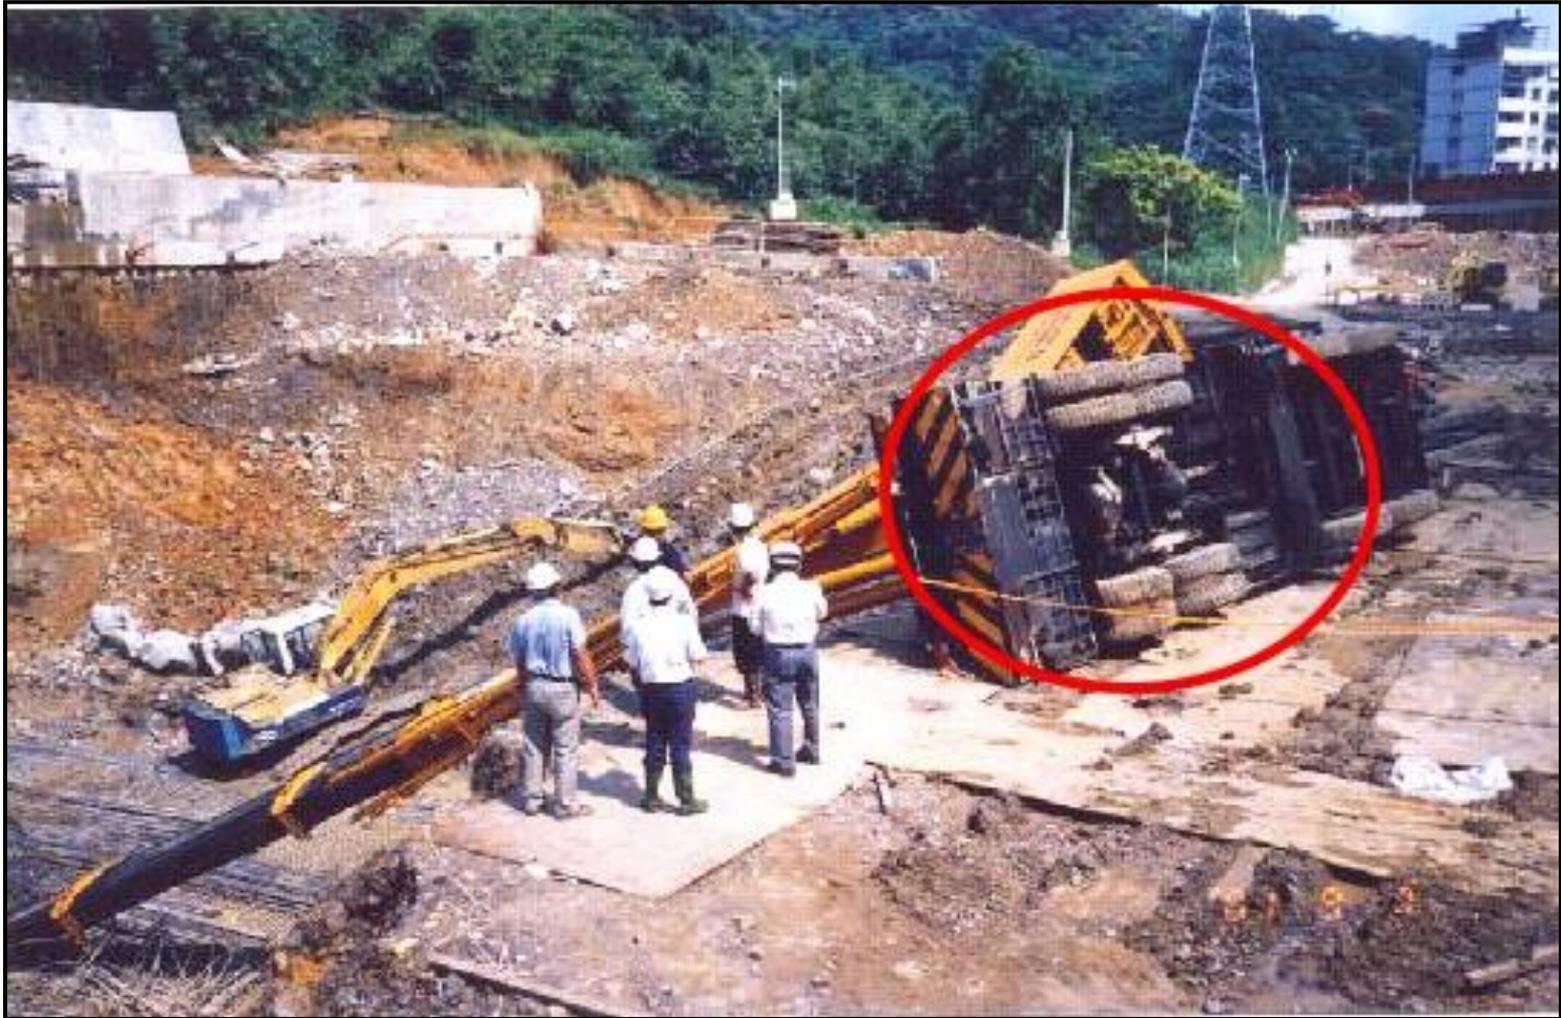
吊車的腳有張開嗎？
