高市勞檢處

工安快訊

5/15/2012

地下室有機溶劑作業！通風個人防護要做好！

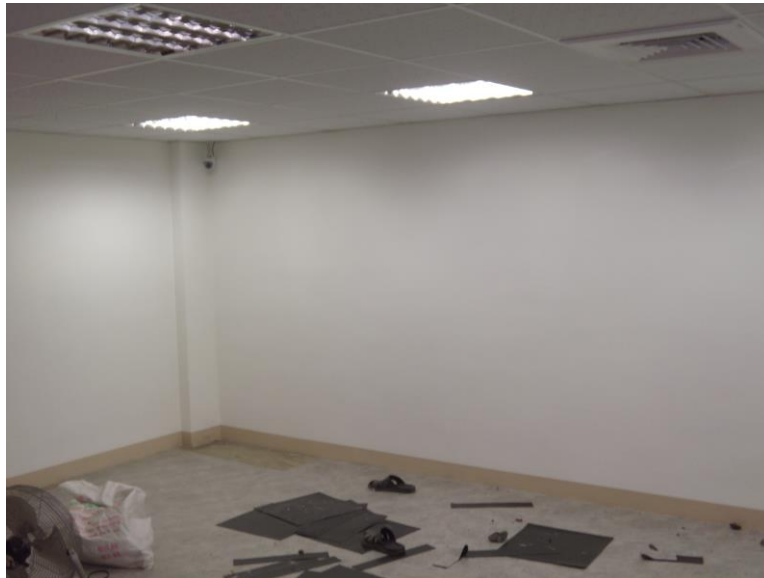
高雄市鼓山區承攬裝潢工程之蕭姓及吳姓自營作業夫妻 2 人，2012 年 5 月 11 日下午於通風不充分的地下室內，使用黏著劑從事塑膠地板黏貼作業，因吸入過多揮發性有機溶劑蒸氣致中毒昏迷，經送醫急救後幸無大礙。

事故現場地下室

高市勞檢處接獲通報後立即派員前往現場調查，經查災害發生原因係由於人員在通風不充分之作業場所，使用含甲苯等有機溶劑之黏著劑，因吸入過多具麻醉性的揮發性有機蒸氣而造成中毒昏迷。當日於事故發生後 4 小時，勞檢處在災害現場以檢知管量測甲苯濃度，顯示訊速超過最高刻度，推估甲苯濃度遠超過 1000ppm，再使用測爆器測定總有機溶劑濃度為爆炸界限下限的 14%，推估現場殘留濃度相當於純甲苯濃度 1680ppm，而法令規定甲苯的短時間時量平均容許濃度僅 125ppm。根據相關文獻記載，甲苯屬急毒性物質，當吸入的濃度超過 500ppm 會引起精神混亂和不協調；更高濃度則會進一步抑制中樞神經系統，導致無意識

1. 作業前需注意作業環境是否設置有效通風換氣裝置。
2. 於通風不充分之室內作業場所從事有機溶劑作業時，應使勞工正確配用輸氣管面罩或適當之有機氣體用防毒面罩。
3. 有機溶劑作業之室內作業場所，對於通風設備運轉狀況、勞工作業情形、空氣流通效果及有機溶劑或其混存物使用情形等，應隨時確認並採取必要措施。
4. 從事有機溶劑作業時，應指定現場主管擔任有機溶劑作業主管，從事監督作業。
5. 確實落實勞工教育訓練，使勞工了解使用有機溶劑之毒性及潛在危害，並加強危險物有害物之標示等危害通識措

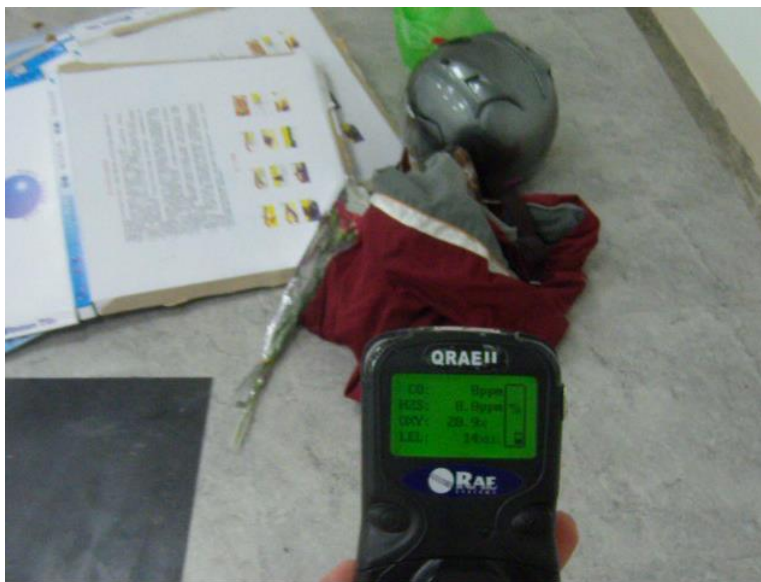
現場偵測有機溶劑濃度
