103年度北勢溪1號河溪治理工程

主辦機關簡報

經濟部水利署 臺北水源特定區管理局

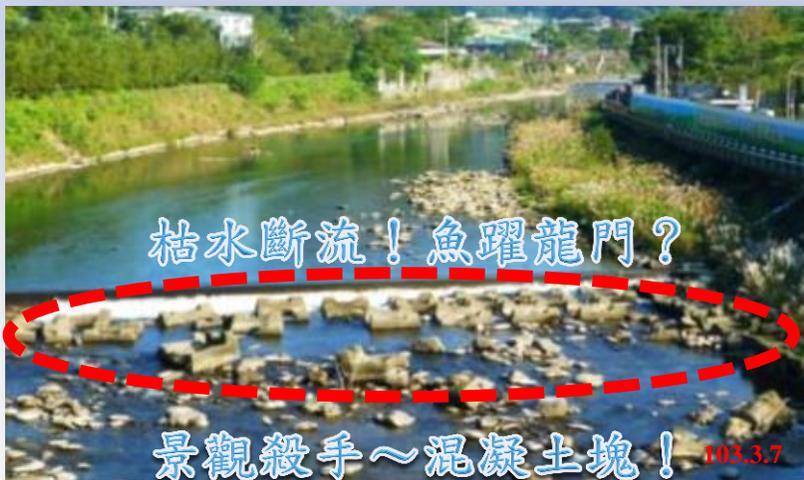
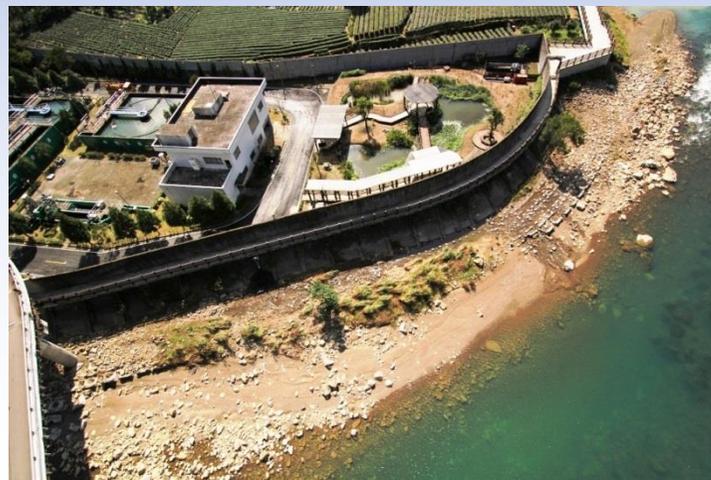
(一) 安全? 固床工基礎淘深外露
消波塊沖損散落河道

(二) 生態! 枯水固床落差阻魚迴游
放流口迷途魚兒不歸路

(三) 景觀! 凌亂混凝土塊礙景觀
灘地淤積土影響水岸

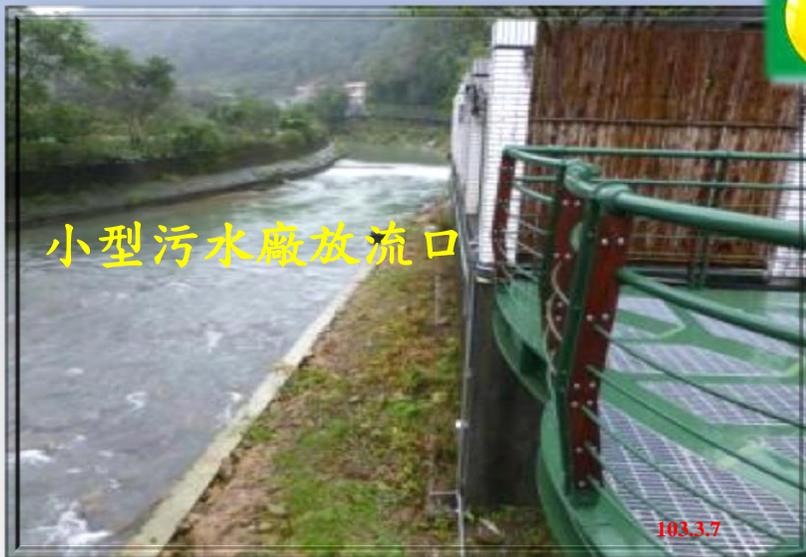
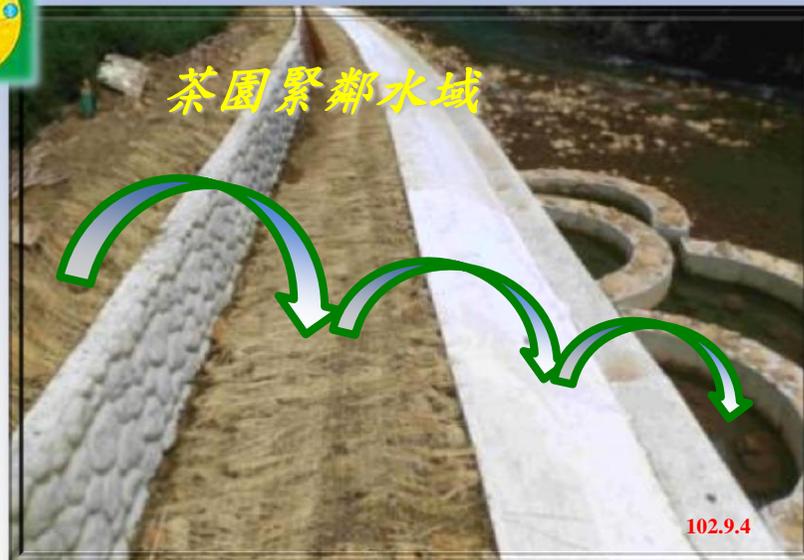
一、看見問題： (四) 水質？放流口周遭青苔孳生

❶ 污水廠放流水

❷ 鄰水茶園肥料

茶園肥料滲入水體？

植生綠化不足

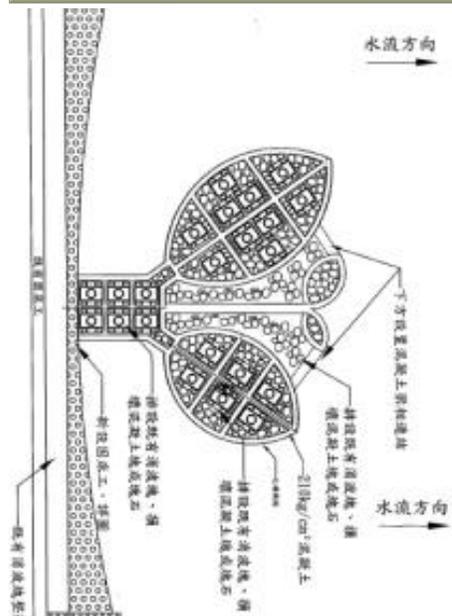
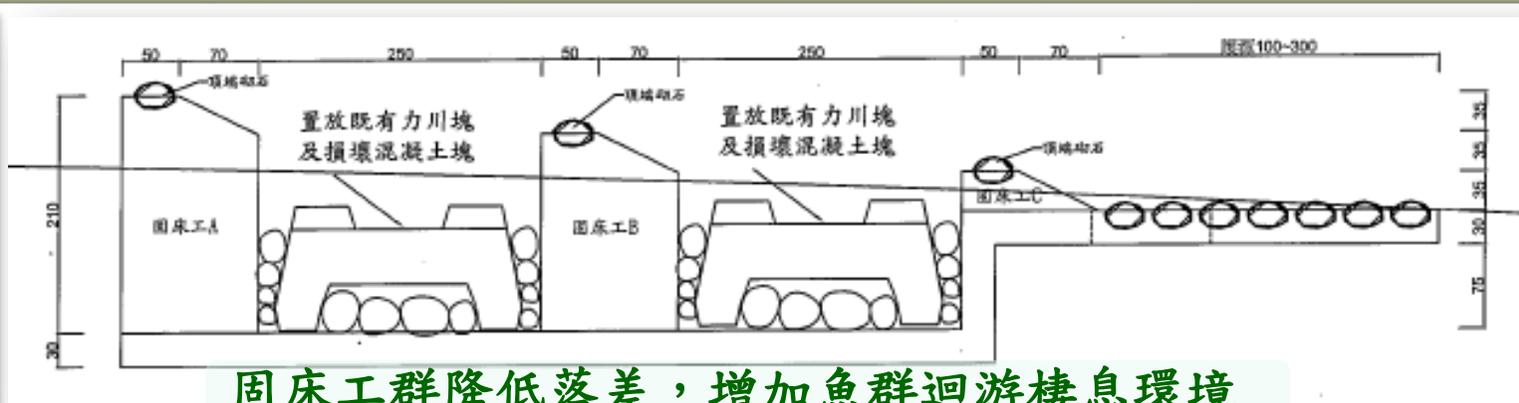
■ 固床工群設計：營造(安全*友善)水環境~讓魚兒回家
降階跌水+靜水消能+人工漁礁=上下游魚兒休息站!

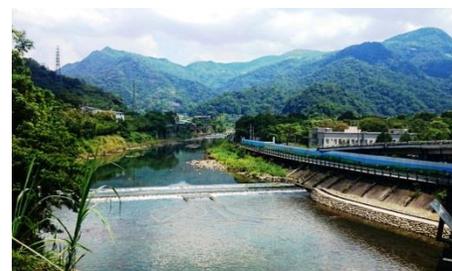
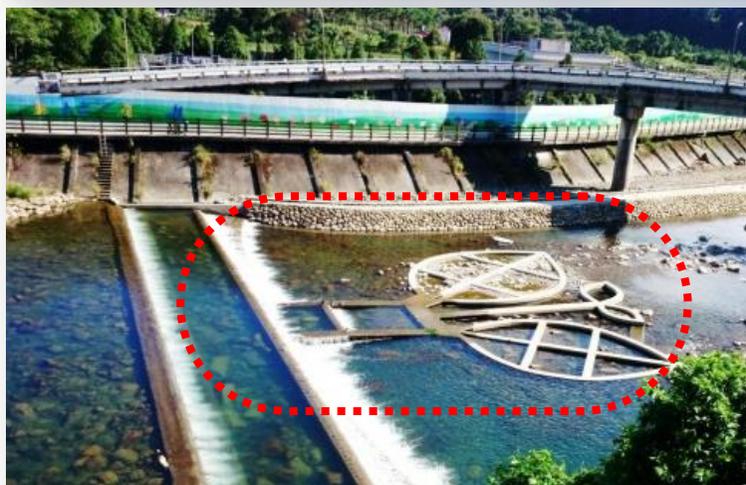
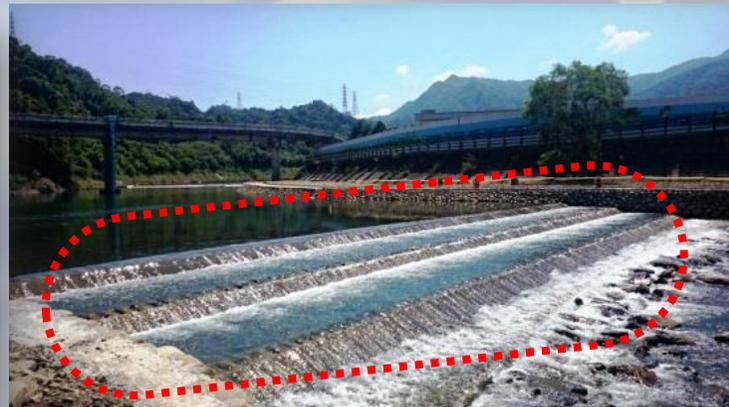
固床工群降低落差，增加魚群迴游棲息環境

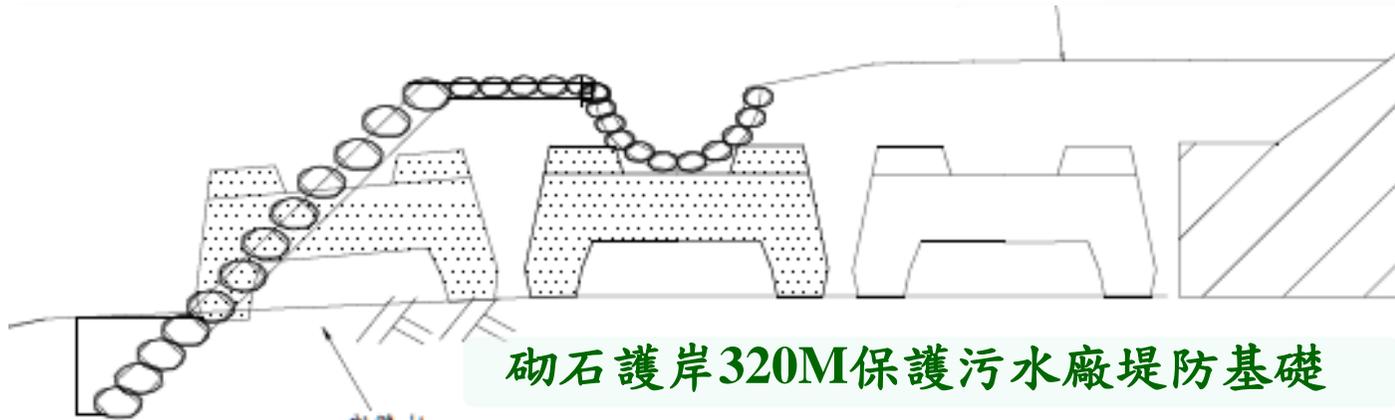
護岸：砌石護岸就地取材、節能減碳

砌石護岸320M保護污水廠堤防基礎

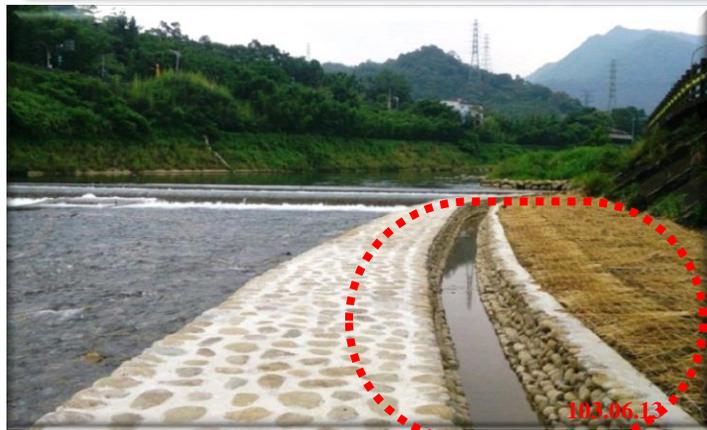
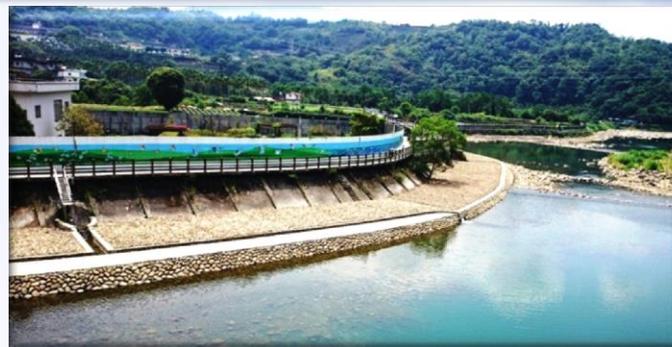
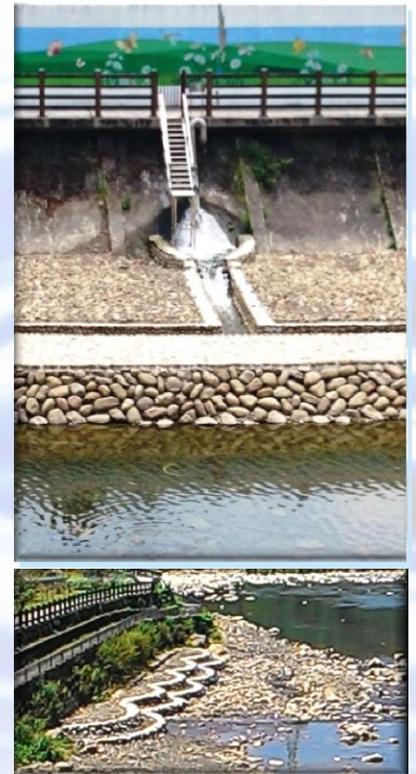
渠道：迷途魚兒返家交流道

放流口引水渠道120M

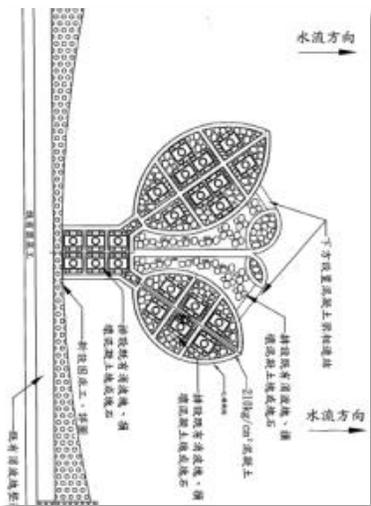
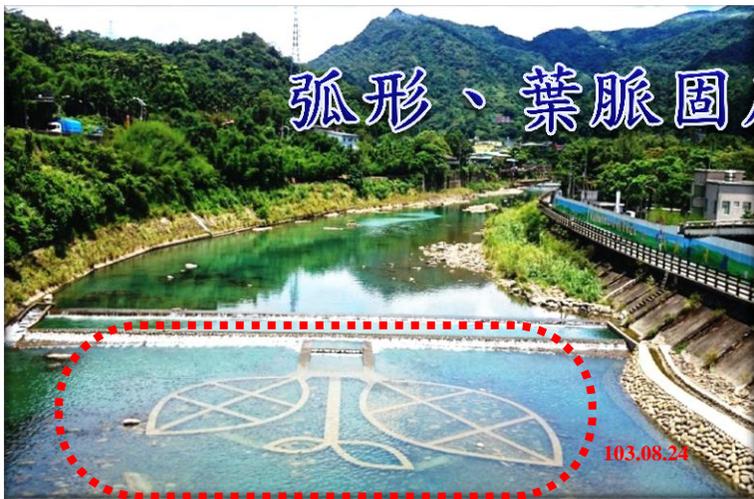
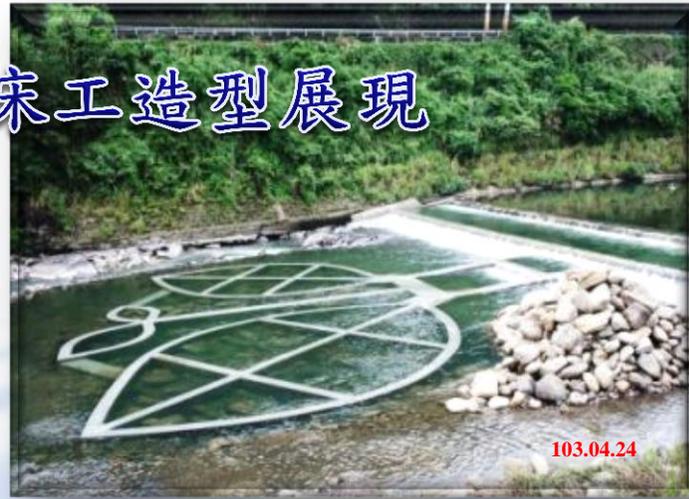
■ 創新設計 ~ 茶鄉意象造型固床、清溪浮現一心二葉

弧形、葉脈固床工造型展現

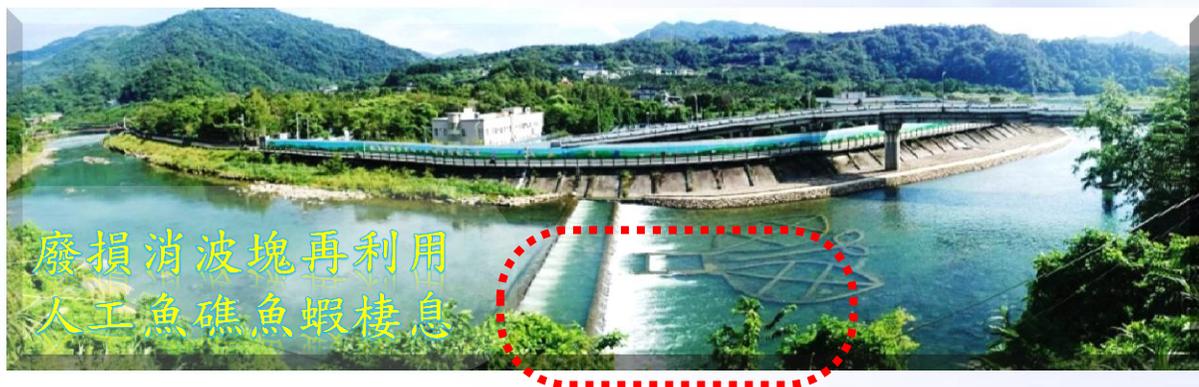
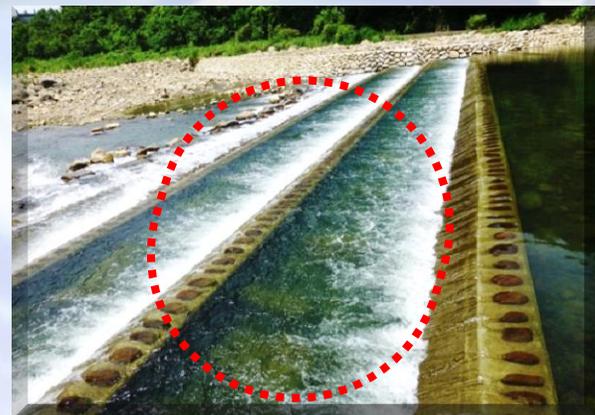
■ 創意~多功設計、人工魚礁

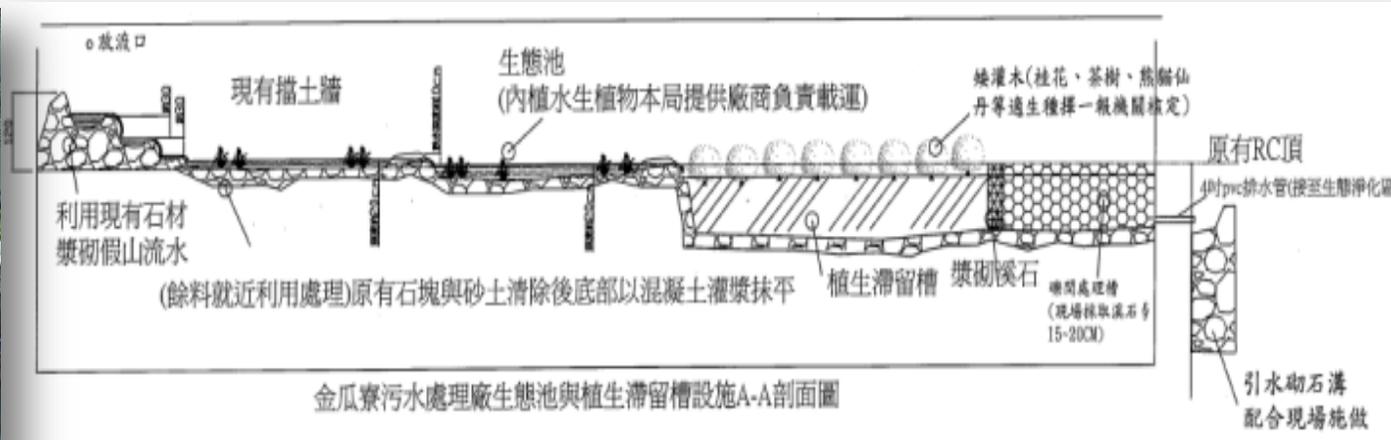
生態池+植生滯留槽+礫間處理槽~吸附再淨化

一步一態再淨化~

假山瀑流增含氧、靜水沈澱如銀盤
礫間處理再吸附、植生滯留營養源

放流水多重過濾水質更淨化

★自然淨化成果(生態池、植生滯留槽、礫間處理槽)
5/30、6/4採樣檢測總氮、總磷削減率達12~29%，水質淨化已初見成效!

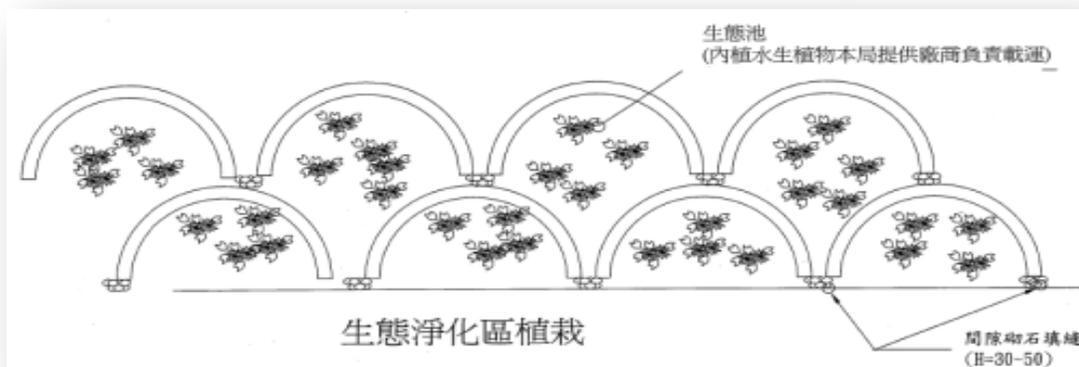
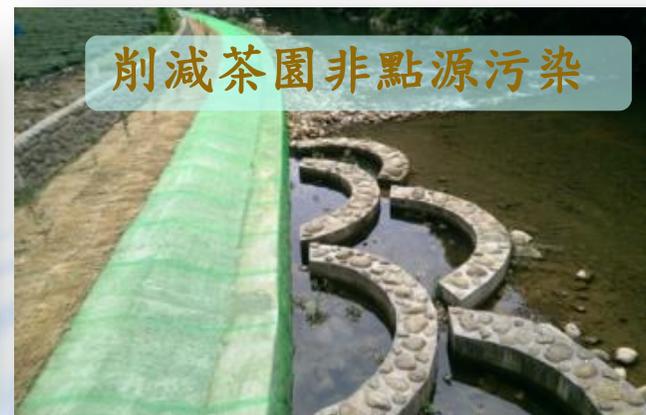
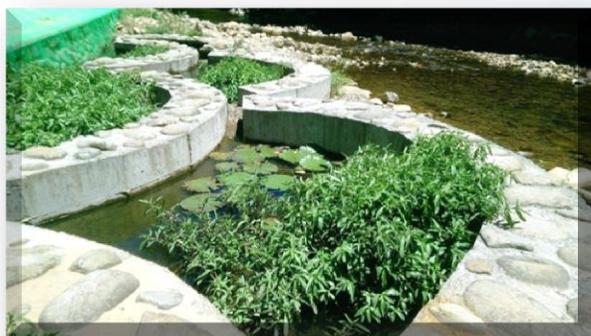
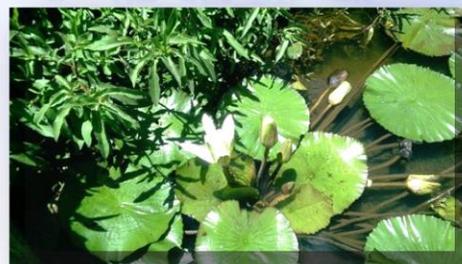
設計展現：水質更淨化、污染再防治
邊坡綠帶、生態淨化植栽~多層植生防治

創意~水質淨化組合設計、多層次綠植栽護水

多層次護水

茶花美化保護帶。
掛網植生綠邊坡。
水生植物再淨化

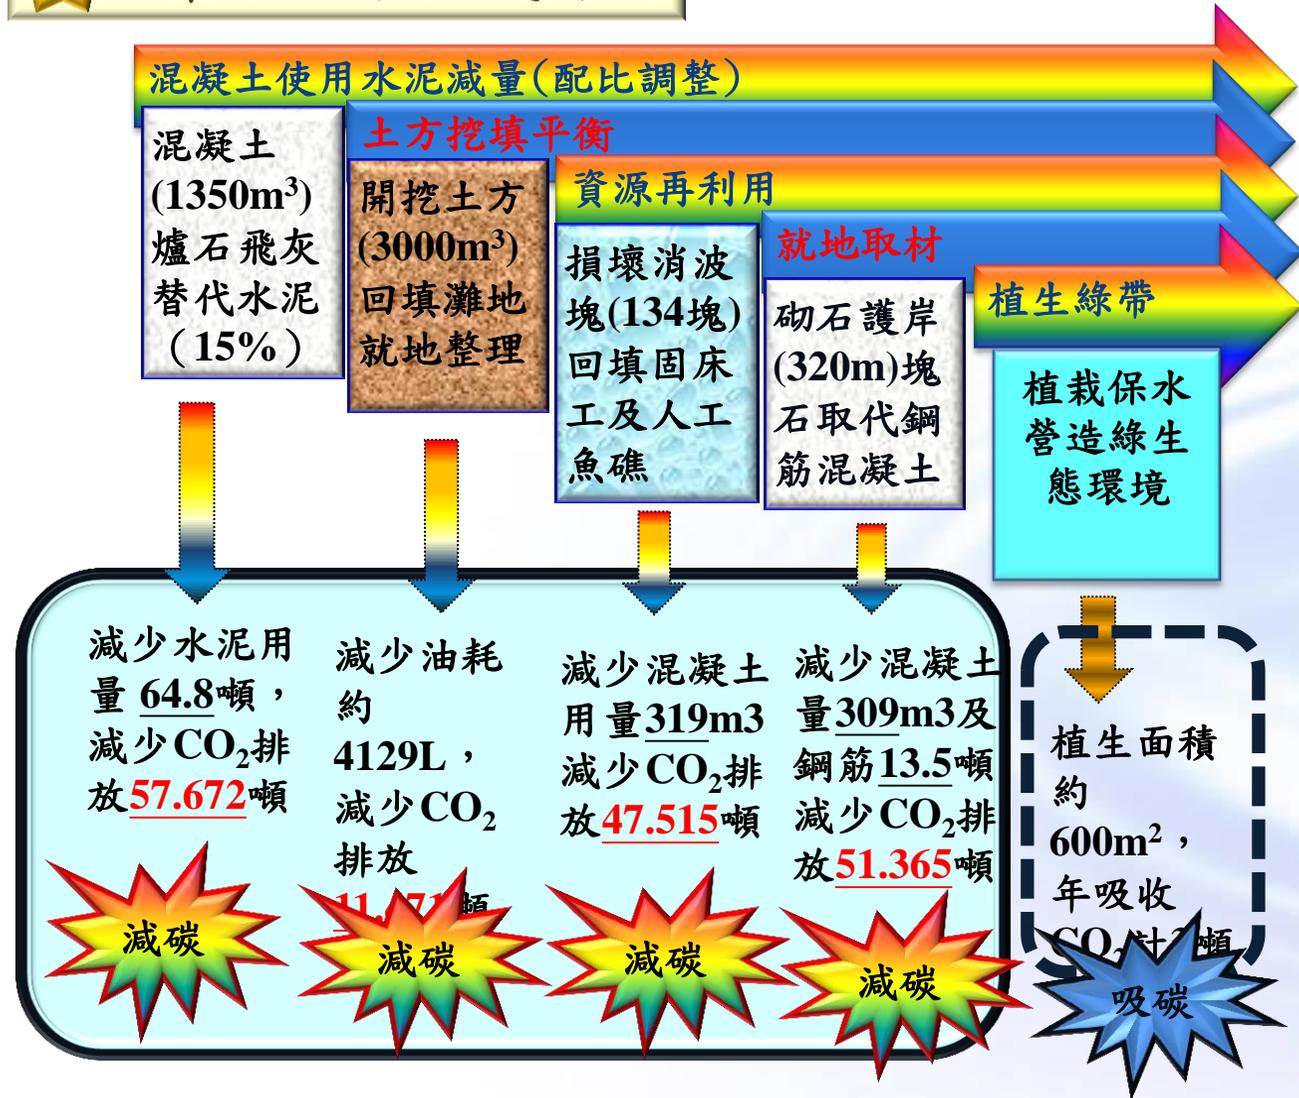
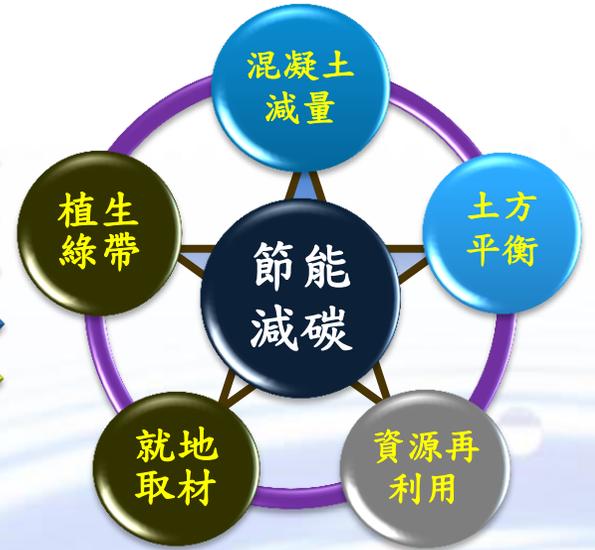
★ 節能減碳成果

工程施工減少
CO₂排放量
共計 **168**噸！

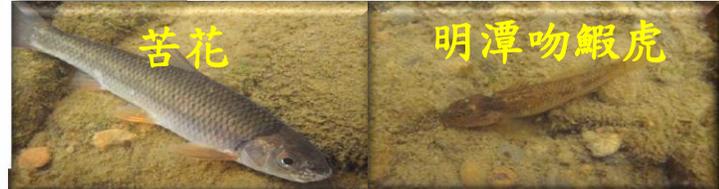
4/9水中攝影(工區深潭)紀錄常見魚種

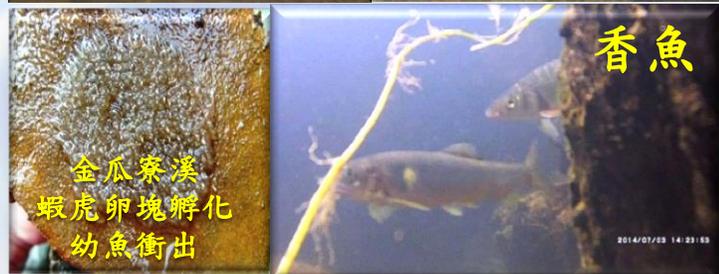
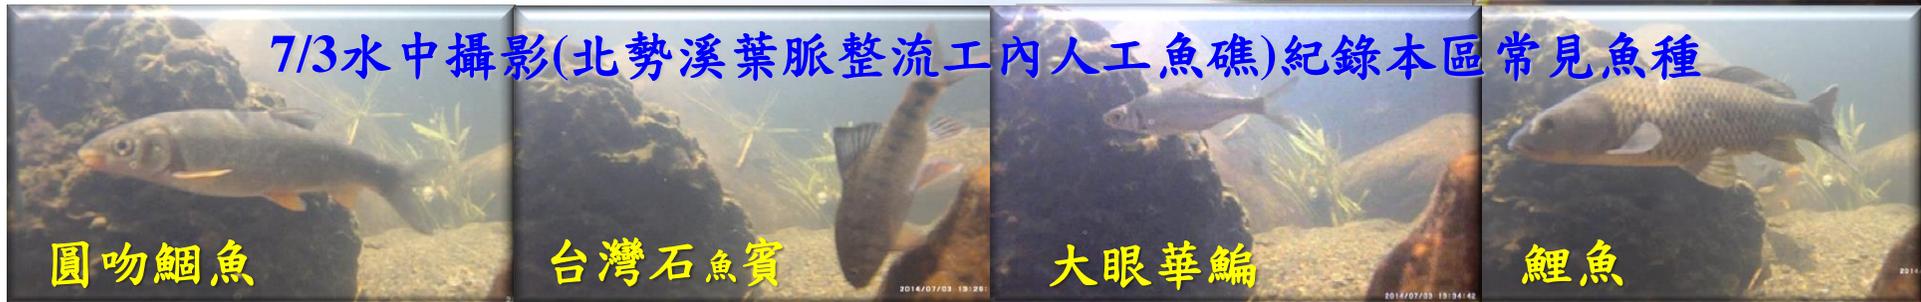
7/3水中攝影(北勢溪葉脈整流工內人工魚礁)紀錄本區常見魚種
