一、計畫說明

依招標文件，本計畫預定選擇9件工程辦理全工程生命週期生態檢核(表1.2-1)，初期成果報告提供4件設計階段工程，工程皆位於新北市，分別為「大漢溪左岸堤防基礎加固防災減災工程」、「三峽河東園護岸下游延長工程(第二期)」、「基隆河龍川段護岸改建工程」、「基隆河平陽橋上游左岸基礎保護防災減災工程」，位置如圖1.2-1。

重要河川暨海岸環境營造生態檢核作業

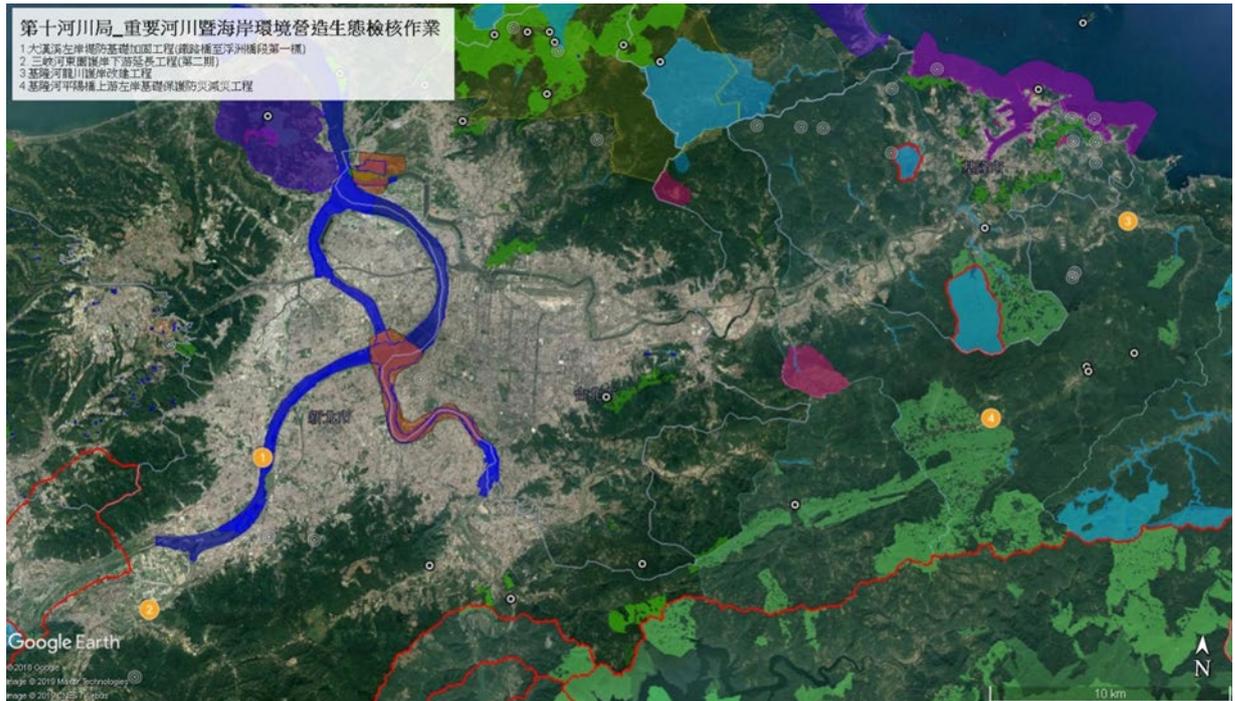
圖 2-1 本期四件工程套疊生態資源相關圖層

本計畫套疊的法定生態敏感區、中央主管機關與管制依據如表2.1-1，4件工程於16項生態敏感區圖層中計畫範圍內佔有2項，其「大漢溪左岸堤防基礎加固防災減災工程」位處於淡水河流域重要濕地範圍濕地法有「為確保濕地天然滯洪等功能，維護生物多樣性，促進濕地生態保育及明智利用，特制定本法」；「濕地之規劃、保育、復育、利用、經營管理相關事務，依本法之規定；其他法律有較嚴格之規定者，從其規定」等規範(濕地保育法

新北市瑞芳區「基隆河龍川護岸改建工程」及新北市平溪區「基隆河平陽橋上游左岸基礎保護防災減災工程」位處基隆河自來水水質水量保護區範圍，自來水法第十一條自來水水質水量保護區禁止或限制事項補充規定中，像是「自來水法第十一條第一項第三款規定所稱土石採取或探礦、採礦致污染水源，指土石採取或探礦、採礦所排放之廢水違反水污染防治法第七條規定者」；「自來法第十一條第一項

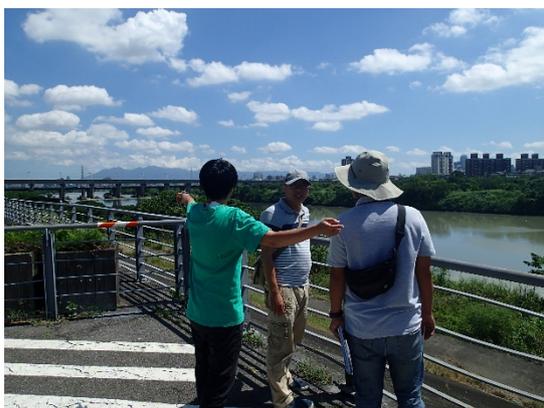
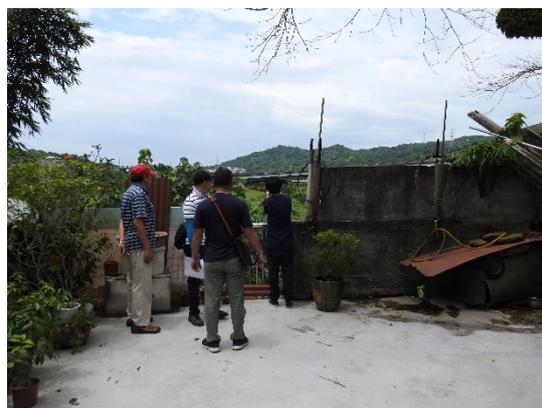
圖 3-1 現場勘查照片

由工程主辦單位、設計團隊、生態專業人員至現場勘查(圖3-1)，共同瞭解環境現況與工程目的。並依據生態檢核作業流程執行內容，紀錄生態環境與提供相關資訊，俾利生態影響評估分析作業。生態專業人員應描述現場環境概況，指認應保全之生態標的、關注區域與可能議題，提供相關生態資訊並與工程團隊溝通討論可行之環境衝擊減輕措施，可搭配相關意見回覆說明表單，確認各項生態意見是否執行。

大漢溪工程現勘 108/08/22

基隆河工程現勘 108/08/12

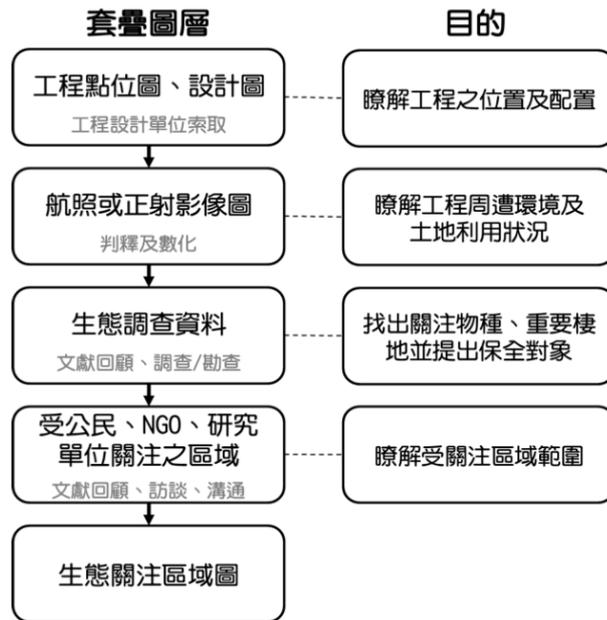
圖 3-2 生態關注區域圖繪製流程

生態關注區位圖係以圖面指認工區周邊生態議題之位置、範圍, 以及空間關係, 其繪製流程與範例如圖3-2所示。生態專業人員應套疊工程設計圖, 考量法定保護留區、學術文獻與地方生態文史, 並依據現地調查結果, 繪製呈現出工程影響範圍內應受關注之重要生態區位, 明確呈現應關注之生態敏感區域, 作為工程規劃設計之參考。

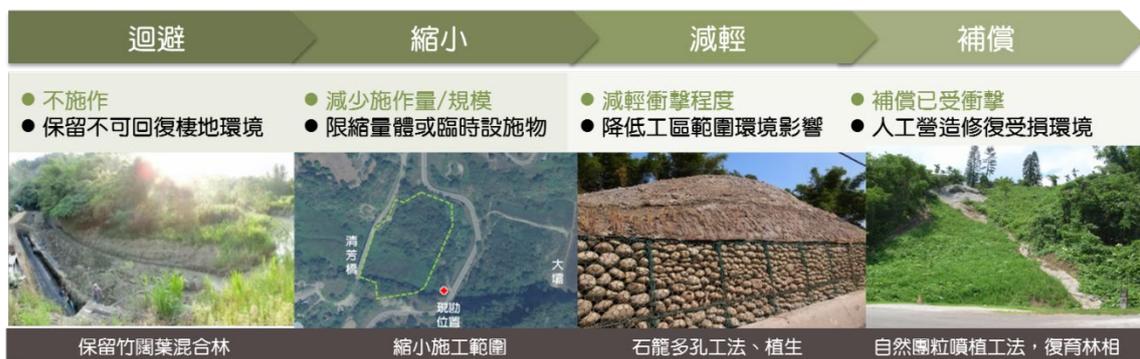
圖 3-3 生態保育原則及策略方向

生態檢核應整合文獻蒐集、調查結果及民眾意見，評估工程可能造成之生態環境衝擊，並根據工程目的與規劃設計，提供保全重要棲地或降低生態衝擊的保育對策。保育對策應優先採用最能降低干擾或避免負面生態影響之方式，亦即依迴避、縮小、減輕與補償之優先順序考量與施作(圖3-3)。

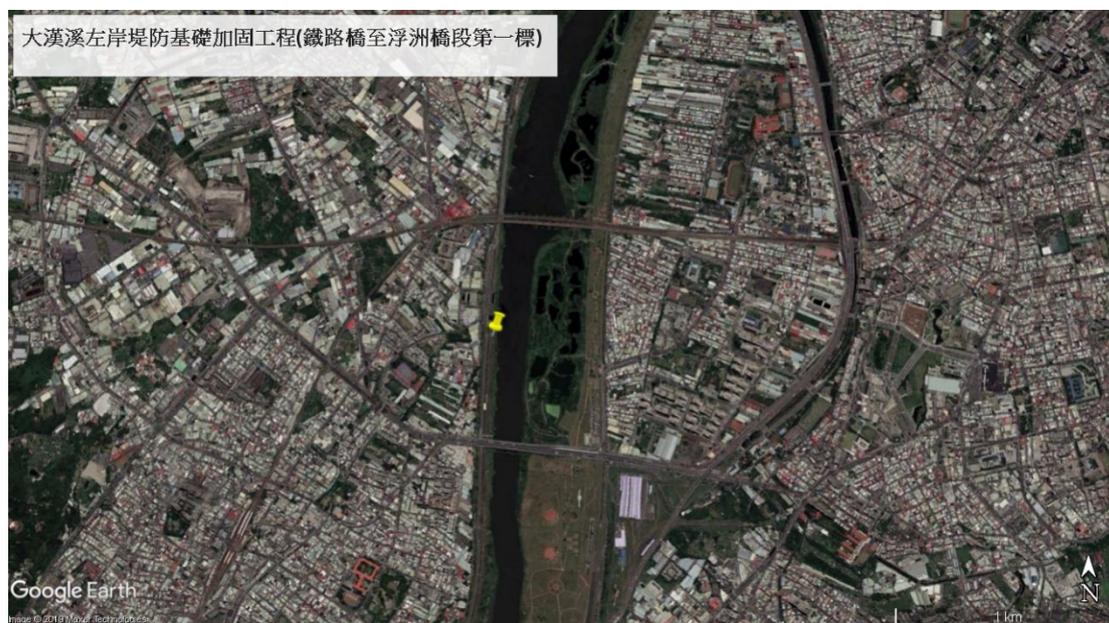
圖 3.1-1 大漢溪左岸堤防基礎加固防災減災工程

大漢溪左岸堤防基礎加固防災減災工程位於新北市板橋區(圖 3.1-1)，對岸為國家級浮洲人工濕地，工程目的為堤防基礎加固補強，未來有機會設置堤外道路改善交通(表3.1-1)。

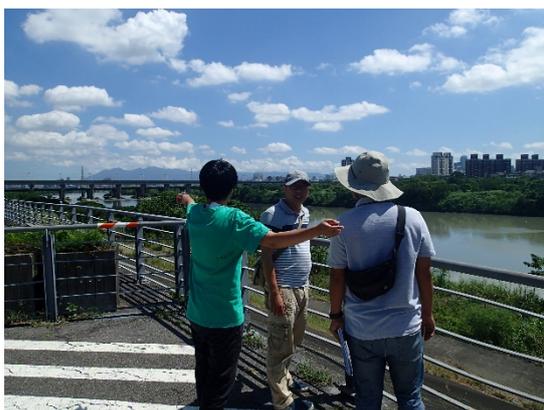
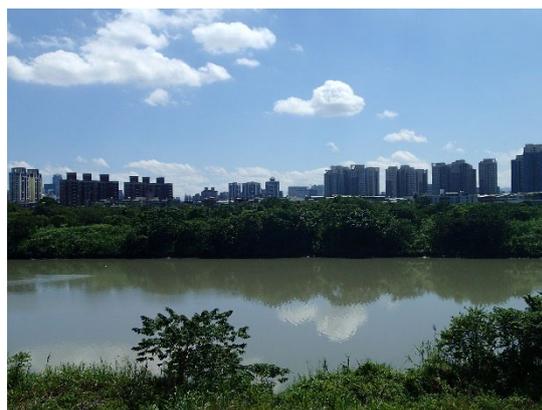
圖 3.1-2 現場勘查照片

108年8月22日由工程主辦單位、設計團隊、生態專業人員至現場勘查(圖3.1-2)。工程預計位置在大漢溪浮洲橋往下游300公尺處，此處行水區大於200公尺，有一半的河為浮洲人工濕地(右岸)，左岸工程預定地為高草地，有許多先驅喬木。

本次工程區域之關注物種為鷺科的親水鳥類，也有居住在高草地中的鷓鴣與斑文鳥；此區域河道兩側皆有土堤，為翠鳥棲息之環境，也有記錄到保育類紅尾伯勞與游隼。

工程位置為大漢溪浮洲橋下游，行水區超過200公尺，左岸靠近河道的地方為高草地，也有許多喬木生長，右岸為人工溼地，面積約占整個河道的一半。棲地生態品質監測「公共工程生態檢核機制」之水利工程快速棲地生態評估表於附件二。

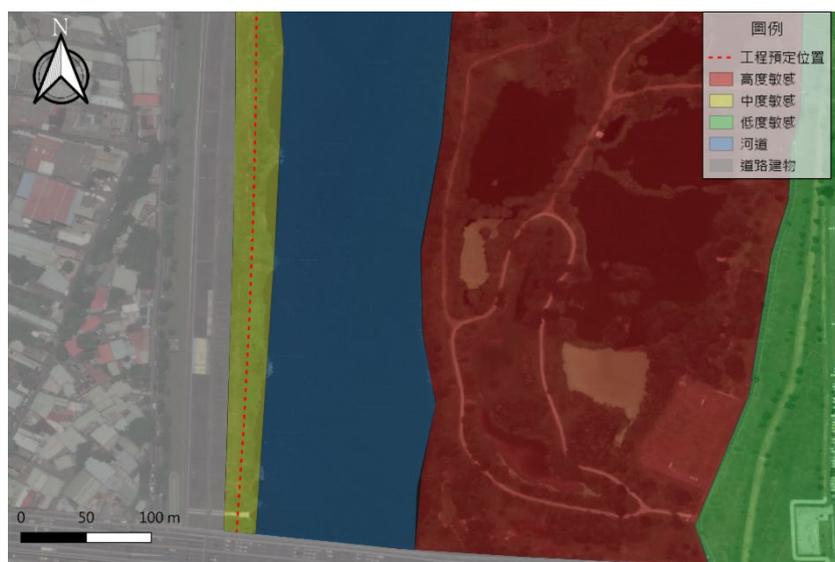
圖 3-1-3 大漢溪左岸堤防基礎加固防災減災工程生態關注區域圖

大漢溪左岸堤防基礎加固防災減災工程關注區域圖如圖3.1-3。本工程預定位置曾為人為擾動區，下方為消能異形塊，上方已因泥沙淤積與覆土關係長出草地與先驅喬木，並無道路串連，故少人為干擾，在關注區域圖中設定為中度敏感。工程對岸為人工濕地，設定為高度敏感。

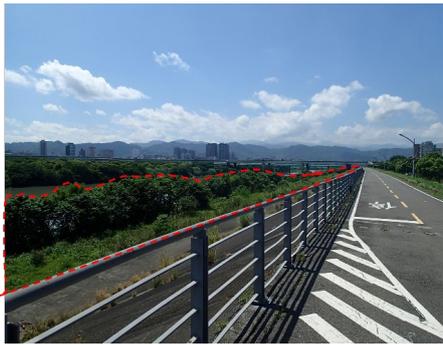
大漢溪左岸堤防基礎加固防災減災工程				
時間	地點	工程內容	友善措施	處理回覆
108.08.22	工地現場	與工程師於工程現地現勘	1.「迴避」：濱溪植被帶(紅框處)已有喬木生長，工程若會破壞植被，則應評估工程必要性，建議不施作。	1.本工程屬基礎加固，難避免不破壞灘地植被，本工程採分標的施作，預計先行施作300M。 2.施工便道更改至左岸。 3.本工程設計灘地整理後，施作箱型石籠，屬

<p>工區內濱溪植被帶。</p> <p>2.「迴避」：施工便道建議迴避浮洲人工濕地，由大漢溪左岸開設施工便道。</p> <p>3.「縮小」：若無法迴避濱溪植被帶，應縮小工程量體或調整位置，減少工程擾動。</p> <p>4.「減輕」：若無法迴避濱溪植被帶，應採用高孔隙工法，保留植被生長空間。</p> <p>5.「減輕」：若無法迴避濱溪植被帶，應限制施工範圍，以最小擾動為原則。</p> <p>6.「減輕」：若無法迴避濱溪植被帶，應限制施工範圍應，保留濱溪植被帶上生態價值高的喬木，或非必要施工的區域，以不大面積連續開挖的原則提高濱溪植被帶復原機會。</p> <p>7.「減輕」：施工便道利用既有便道，以最小擾動為原則。</p>	<p>高孔隙工法，且完成後覆土以利後續植生。</p>
--	--	--	--	----------------------------

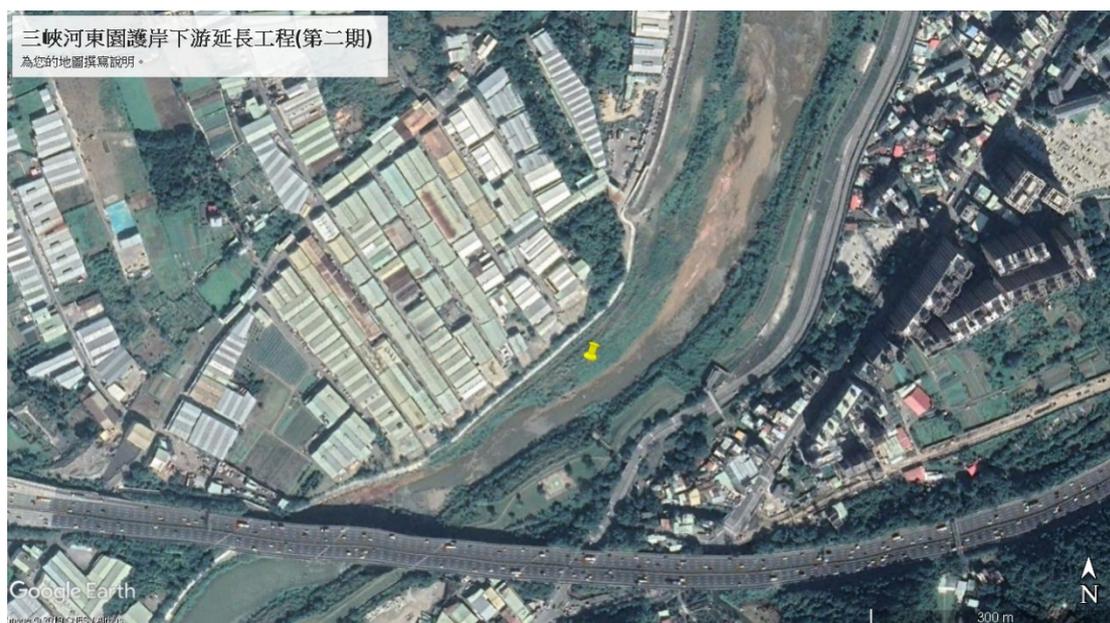
圖 3.2-1 三峽河東園護岸下游延長工程(第二期)

三峽河東園護岸下游延長工程(第二期)位於新北市三峽區(圖3.2-1)，附近多為農田及少數工廠，工程目的為延續前案計畫，延伸護岸補足原不足計畫堤頂高河段，並處理原土中廢棄物，拓寬通水斷面，保障河防安全(表3.2-1)。

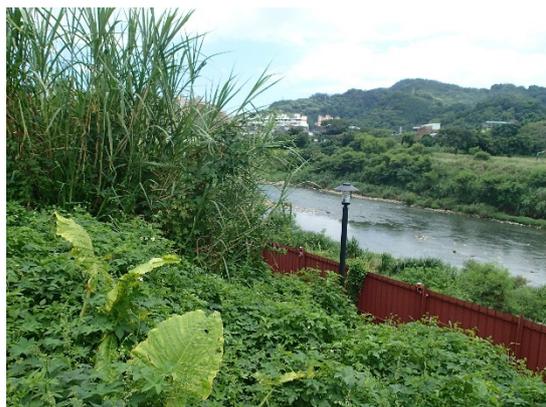
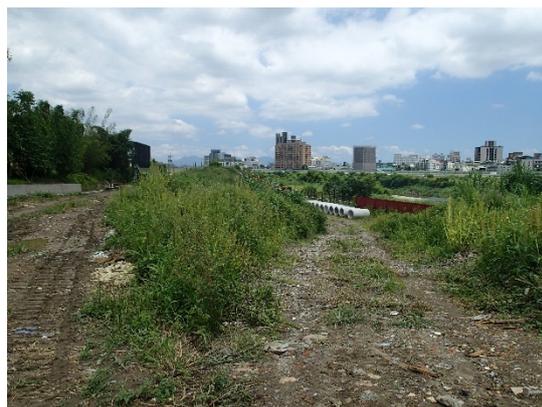
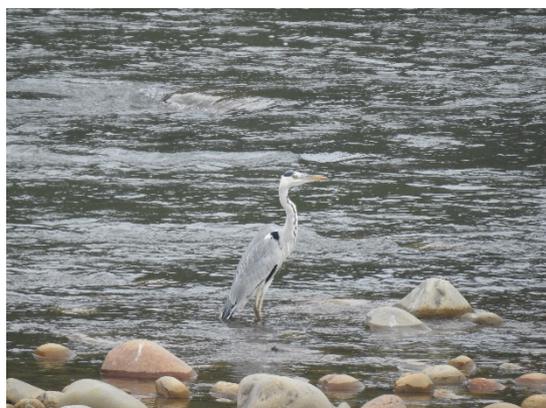
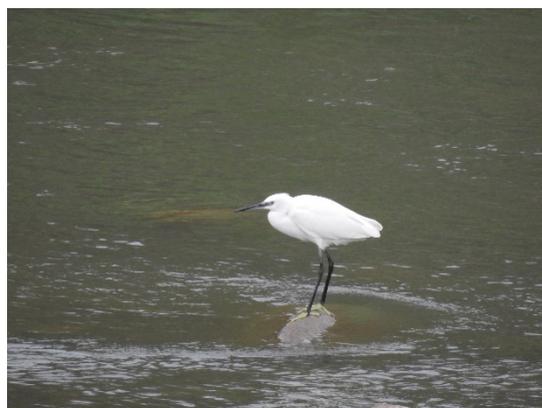
圖 3.2-2 現場勘查照片

108年8月22日由工程主辦單位、設計團隊、生態專業人員至現場勘查(圖3.2-2)。工程預計位置在三峽河三角湧大橋下游約500

公尺處，此處高灘地為高草地與灌木叢，喬木非常少，工程段靠河道處有自行車道，另一邊為工廠。

本次工程區域組成多為高草地，關注物種為棲息於高草地中的鷓鴣，也記錄到保育類黑鳶，此區為保育類唐水蛇與鉛色水蛇的潛在棲地。

植生種數量多樣性較低，原生種植被覆蓋度尚可，多為一層結構，大多為草本植生，較少喬木生長。於108年11月19日進行坡

地棲地評估，結果如(表3.2-2)，坡地植被整體植生現況為不理想，因以外來種-象草、大黍、銀合歡為主，覆蓋面積約佔70%；原生種-構樹和山葛則零星分布，覆蓋面積約佔10%，且木本植物與草本植物齊高，約3公尺以下，尚未有植被之分層，評分方式如附件七。此外工區範圍之坡地尚有前期工程干擾之裸露地，評估指標詳見附件七。

建議工程完工後，裸露地加強栽植原生且適生植栽。後續維管階段也可定期安排人工移除銀合歡之作業。

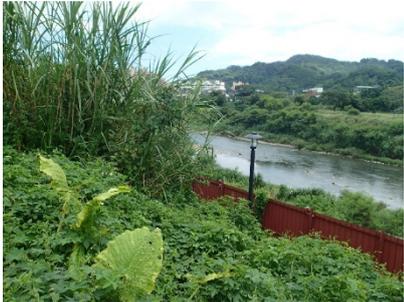
<p>108. 08. 22</p>	<p>工地 現場</p>	<p>與工程師 於工程現 地現勘</p>	<p>1.「補償」：護坡完工後裸露地加強栽植原生且適生植被。</p>

<p>護坡植生現狀</p> <p>2.「減輕」：施工便道限制於防汛道路上，以最小擾動範圍為主(建議限制於紅線內)。</p>

<p>建議施工便道分範圍</p> <p>3.「減輕」：施工期間落實排檔水措施，避免泥沙進入水體造成水質混濁。</p>	<p>1.護坡完工後，將委由林務局造林。</p> <p>2.工程發包後，將要求施工廠商施工便道儘量設置於防汛道路範圍，若施工必須超出，應告知監造並經研議有其必要性後始可超出。</p> <p>3.工程發包後，將要求施工廠商施工期間加強排檔水措施，及施工時儘量勿擾動河水，避免水質混濁。</p>
----------------------------	------------------	------------------------------	--	---

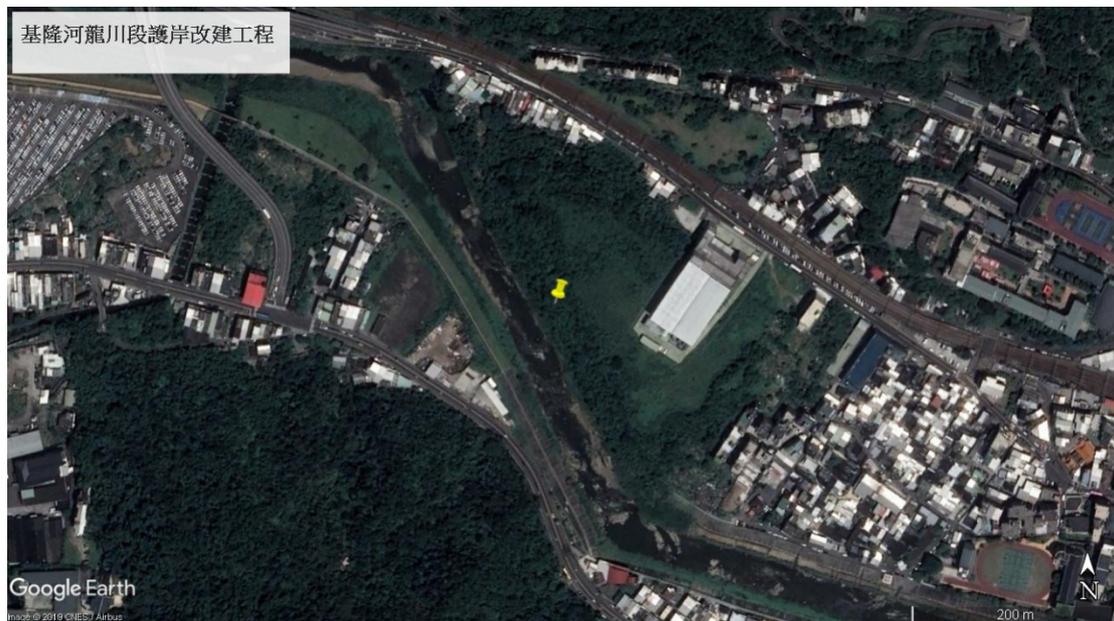
圖 3.3-1 基隆河龍川段護岸改建工程

基隆河龍川段護岸改建工程位於新北市瑞芳區(圖3.3-1)，位於基隆河自來水水質水量保護區內，工程目的加強水土保持及植生工程(表3.1-1)。

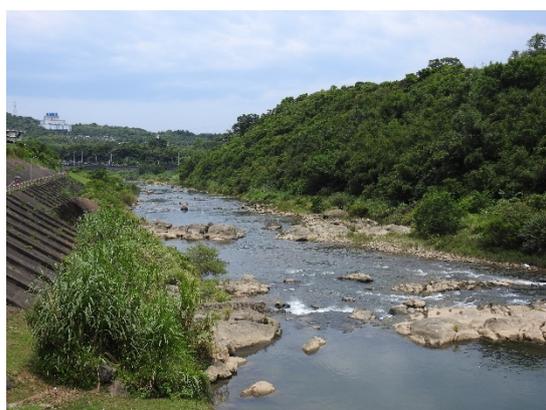
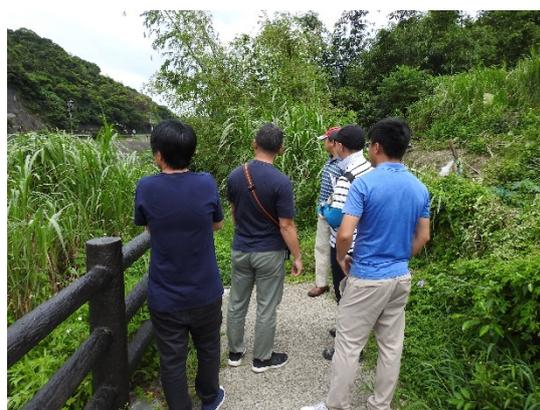
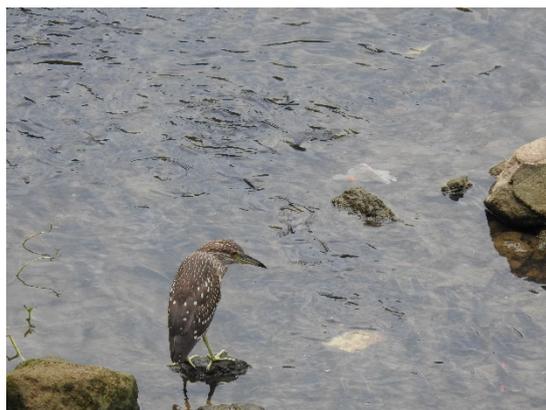
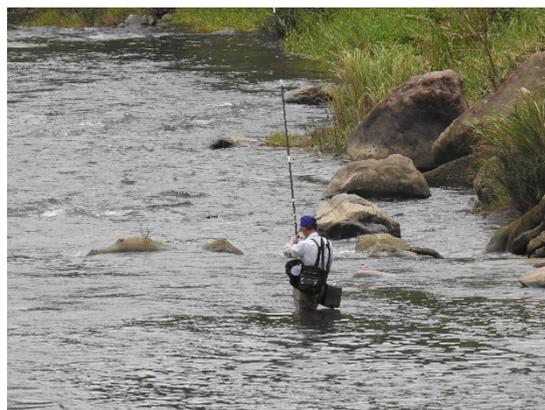
圖 3.3-2 現場勘查照片

108年8月12日由工程主辦單位、設計團隊、生態專業人員至現場勘查(圖3.3-2)。工程位置於基隆河自來水水質水量保護區內，預定位置為次森林於右岸，有既有石籠護岸，此處行水區約50公尺，溪流內有人文關注地景-壺穴地形。

本次工程區域組成多為高草地與次森林，關注物種為棲息於溪流周遭的親水鷺科鳥類與黑鳶，自1992年起台灣猛禽研究會在此開始記錄黑鳶的巢位與棲地的變動。

工程位置為基隆河瑞芳區段，行水區約50公尺，右岸靠近河道的地方為次森林，早期因採礦的緣故，此區為煤礦渣堆出的高地，後來植生於此地生長，目前狀況良好。棲地生態品質監測「公共工程生態檢核機制」之水利工程快速棲地生態評估表於附件四。

現地狀況水質狀況普通，有些人在此釣魚，溪床底質多為不同大小石塊組成；河床底質包埋度良好，代表溪床間有足夠的孔隙度，提供底棲水生生物足夠之空間；水深流速組合佳，分別為深水緩流及淺水緩流，深水急流與淺水急流，也有深潭；湍賴出現頻率良好，河道內有巨石等天然物可激起湍賴，但湍賴沒有全部連續；河道水流狀態為佳，河道水量充沛；堤岸植生分布左岸與右岸皆為人為擾動過的環境，擾動後再長出植被，多為高草地與喬木的組合；河岸植生帶左岸較窄，寬度約為10公尺，分別為高草地、灌木、喬木的組合，右岸植生帶超過50公尺，分別為草本植被、灌木、喬木的組合；此工程未需要拓寬河道，所以溪床寬度變化不會改變；工程段無明顯橫向構造物阻隔上下游，縱向連結性佳；兩岸河道旁皆為土砂淤積並長出植被，右岸後方為次森林，左岸則是混凝土斜坡式護岸，與溪床連結落差低，橫向連結性良好(表3.3-2)，評估指標詳見附件六。

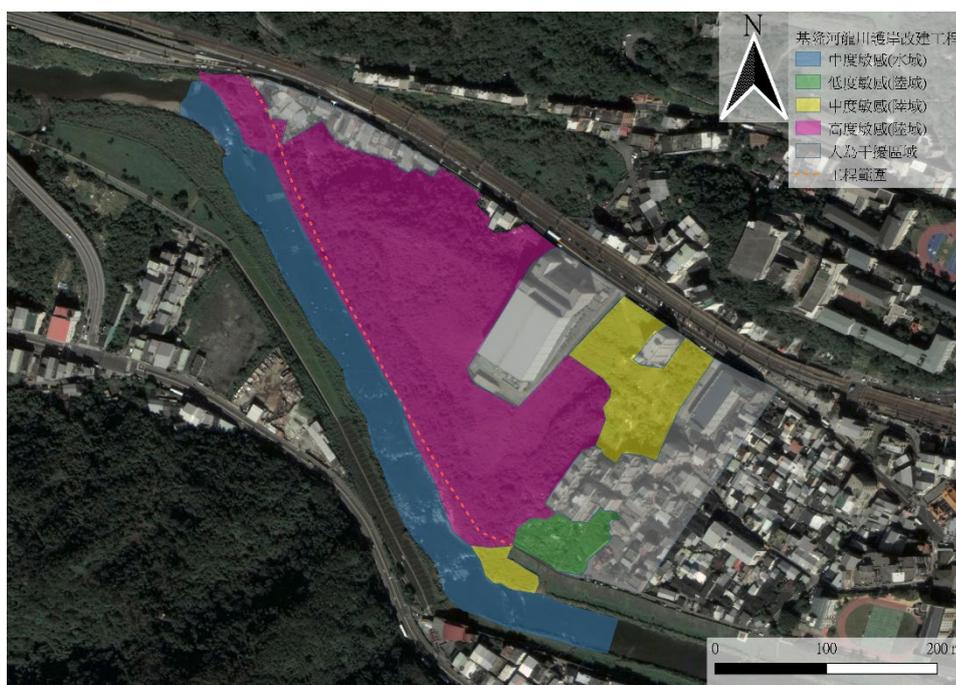
圖 3.3-3 基隆河龍川段護岸改建工程生態關注區域圖

基隆河龍川段護岸改建工程關注區域圖如圖3.3-3。本工程預定位置曾為人為擾動區，下方為煤礦渣堆出來之高地，上方已因無人為干擾利用的緣故長出草地與次森林，無既有道路聯通，所以較少人為干擾，在關注區域圖中設定為高度敏感，水域部分有天然湍瀾與壺穴地形也設為高度敏感之區域。

整合文獻蒐集、調查結果及民眾意見，與現勘紀錄，提供友善措施與保育對策如下表(表3.3-3)。108年8月12日現勘時得知需將次森林移除設置護岸，生態團隊建議不宜除森林，並邀請NGO與在地居民共同討論；設計團隊於108年9月24日邀請NGO團體進行會勘，會勘結果不移除現有森林，不使用大型機具進入次森林內，主要以手作及輕型機具施作，盡可能保持森林完整性。現勘紀錄、水利工程生態檢核自評表「水庫集水區工程生態檢核執行參考手冊」中附表(D-02、D-03)於附件四。

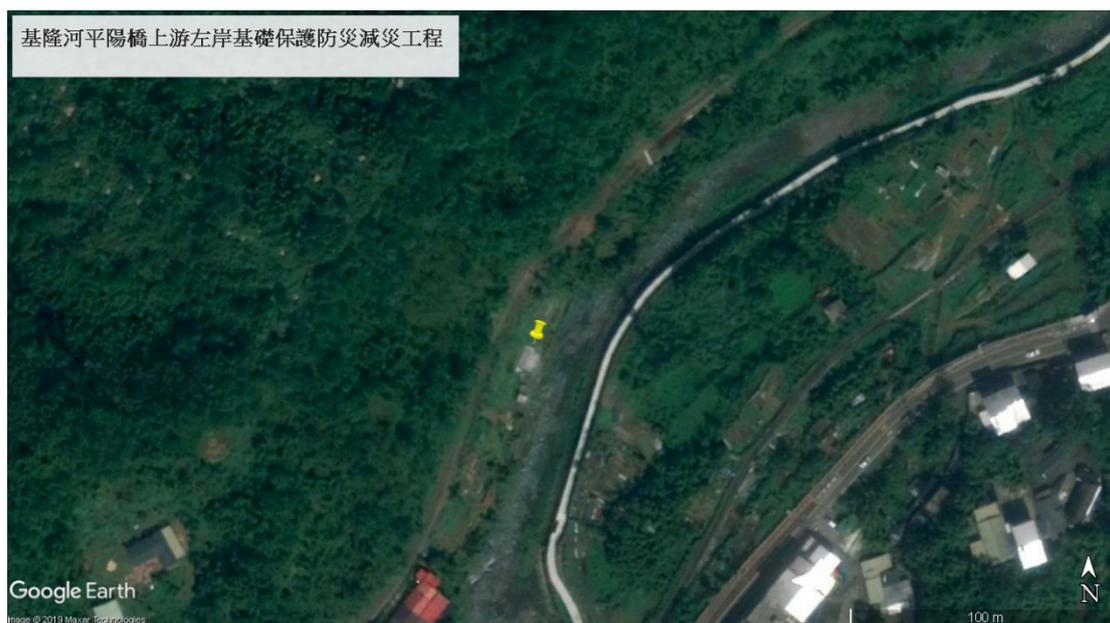
圖 3.4-1 基隆河平陽橋上游左岸基礎保護防災減災工程

基隆河平陽橋上游左岸基礎保護防災減災工程位於新北市平溪區(圖3.4-1)，位於基隆河自來水水質水量保護區內，工程目的既有護岸毀壞致邊坡土石滑落，爰辦理本工程修護既有護岸50公尺(表3.4-1)。

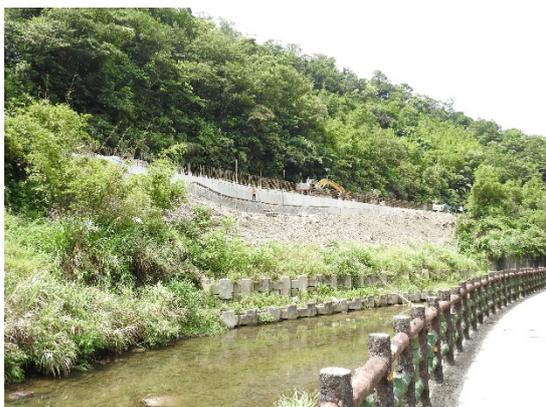
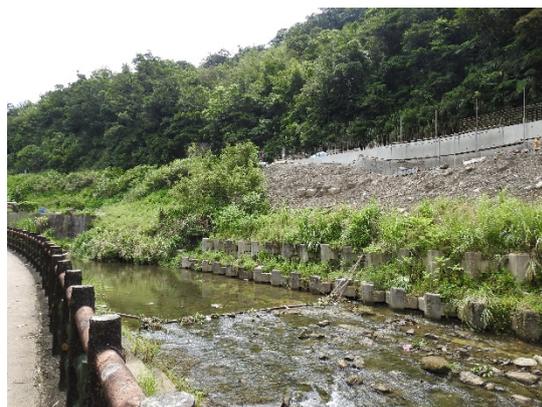
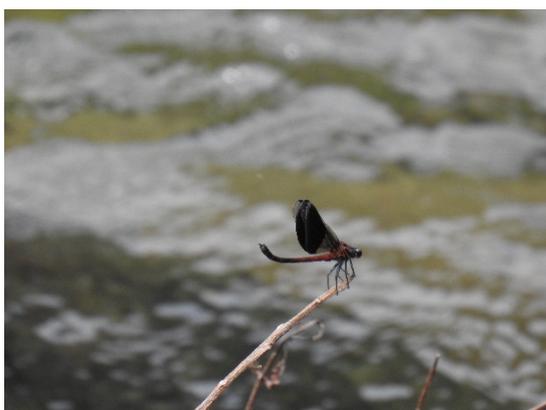
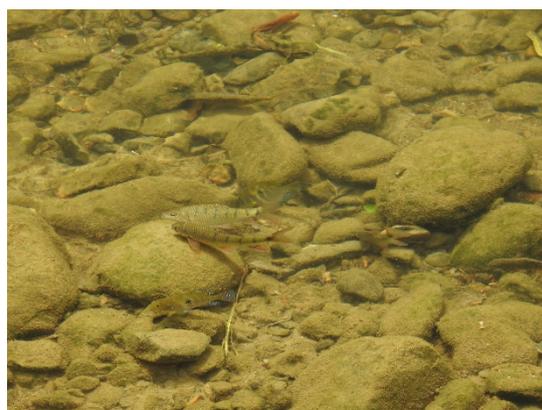
圖 3.4-2 現場勘查照片

108年8月12日由工程主辦單位、設計團隊、生態專業人員至現場勘查(圖3.3-2)。工程位置於基隆河自來水水質水量保護區內，預定位置為後方為台鐵鐵軌，邊坡滑落，現勘當天台鐵正在搶修；下方為消能異形塊，此處行水區約10公尺，溪流內有原生種魚類，

也有人文關注地景-壺穴地形。

本次工程區域組成後方為森林，關注物種為棲息於溪流周遭的親水鷺科鳥類與黑鳶，溪流中也有台灣原生種魚類，如臺灣石鱸、臺灣鬚鱨等。

工程位置為基隆河平溪段，行水區約15公尺，右岸靠近河道的地方有設置步道，步道後方為農田與無人利用的荒地，上方有些許喬木與高草地；左岸為混凝土護岸，護岸上方為台鐵軌道，軌道後為大面積森林。棲地生態品質監測「公共工程生態檢核機制」之水利工程快速棲地生態評估表於附件五。

現地狀況水質狀況良好，有許多台灣原生種魚類，溪床底質多為不同大小石塊組成；河床底質包埋度良好，此區溪床間有足夠的孔隙度，提供底棲水生生物足夠之空間；水深流速組良好，分別為深水緩流及淺水緩流，深水急流與淺水急流；湍瀨出現頻率普通，河道內缺乏巨石等天然物可激起湍瀨，多為礫石與卵石，有少許湍瀨，皆不明顯；河道水流狀態為良好，河道水量充沛；堤岸植生分布左岸與右岸皆為人為擾動過的環境，擾動後再長出植被，多為高草地與喬木的組合；河岸植生帶兩側都較窄，寬度約為10公尺，皆被人為鐵路與步道阻隔，植生分別為草本植被、灌木、喬木的組合；此工程未需要拓寬河道，所以溪床寬度變化不會改變，施工中可能會占用部分河道，導致行水寬度變窄；工程段無明顯橫向構造物阻隔上下游，縱向連結性佳；兩岸河道旁皆人為干擾之混凝土，橫向連結性差(表3.4-2)，評估指標詳見附件六。

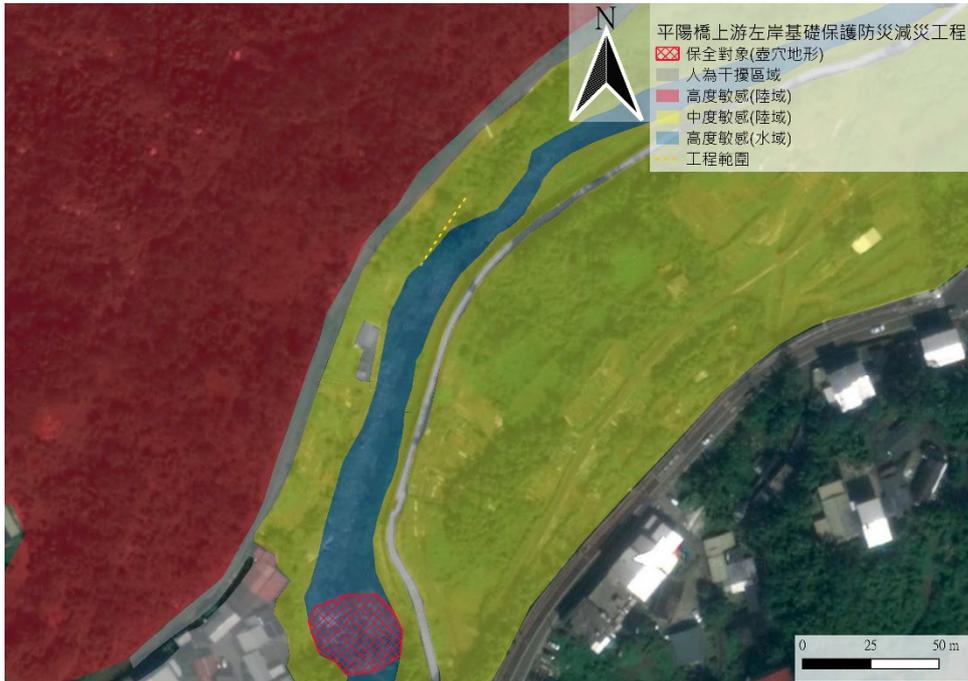
圖 3.4-3 基隆河平陽橋上游左岸基礎保護防災減災工程生態關注區域圖

基隆河平陽橋上游左岸基礎保護防災減災工程關注區域圖如圖3.4-3。本工程預定位置曾為台鐵行徑路線下方，後方為森林，此區域較少人為干擾，工程區域在關注區域圖中設定為中度敏感，

水域部分有天然湍瀾與壺穴地形也設為高度敏感之區域。

整合文獻蒐集、調查結果及民眾意見，與現勘紀錄，提供友善措施與保育對策如下表(表3.4-3)。108年8月12日現勘時確認為災害治理工程，建議設置動物通道於治理段，暫定以土石覆蓋護岸待植生長出後形成動物通道。現勘紀錄、水利工程生態檢核自評表「水庫集水區工程生態檢核執行參考手冊」中附表(D-02、D-03)於附件五。
