為改善三峽區橫溪溪東里段淹水問題，及瑞芳區基隆河國芳橋段護岸毀損，由第十河局來進行改善治理工程。本計畫協助兩件工程執行生態檢核，為減輕工程對生態環境造成的負面影響，維護當地生物多樣性資源與棲地環境品質，秉持生態保育之原則，提出生態友善方案，供相關單位辦理改善工程參考。

本計畫治理的工程為橫溪右岸粗坑上、下游堤防工程及基隆河國芳橋段基礎保護工程，兩件工程皆為淡水河溪流域，位置如圖1.2-1。

#### 3.1 橫溪右岸粗坑上、下游堤防工程

### 3.2 基隆河國芳橋段基礎保護工程

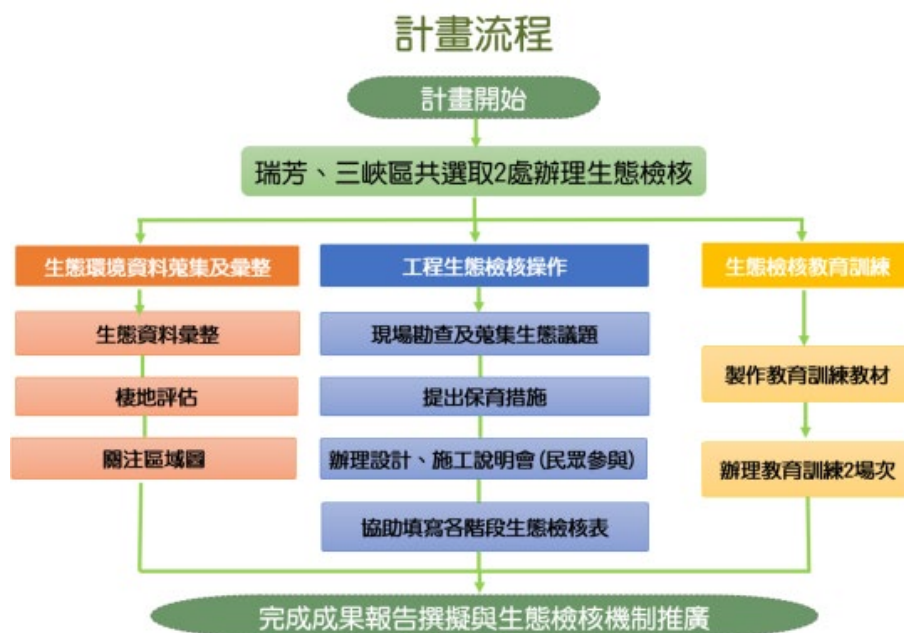
圖 1.4-1 計畫執行流程圖

本計畫工作項目主要為包含協助辦理第十河川局河川與區域排水治理工程之2件保育治理工程生態檢核操作、推廣工程生態檢核機制教育訓練2場次、辦理設計及施工說明會協助工作、生態檢核成果報告內容及編製，執行流程如圖1.4-1所示，執行進度甘特圖如圖1.4-2。

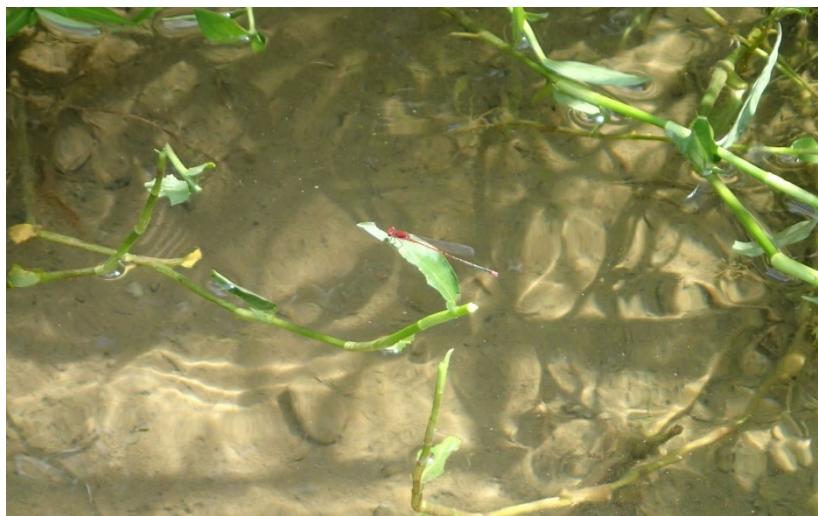
圖 2.2-1 濱溪高草地上休息的蜻蜓

植被草生地優勢物種為開卡蘆及象草，岸邊有些許白竹仔菜，溪畔的濱溪高草地提供給蜻蜓、兩棲類與爬蟲類利用，蜻蜓會停在濱溪高草地上休息(圖2.2-1)，兩棲類及爬蟲類則會躲藏於這些高草地之中，不容易被天敵發現。

溪流淺且平緩，溪中以卵石為主要基質，提供給水生昆蟲躲避的孔隙(圖2.2-1)，像是蜻蜓的幼蟲、石蠅的幼蟲等；因為溪流平緩，水流左岸後方與森林連接，推測會有爬蟲類像是白腹游蛇、草花蛇等較親水的物種棲息；也會有居住於森林中的親水哺乳類動物像是食蟹獾等，會沿著溪流覓食，並躲藏於高草地中。

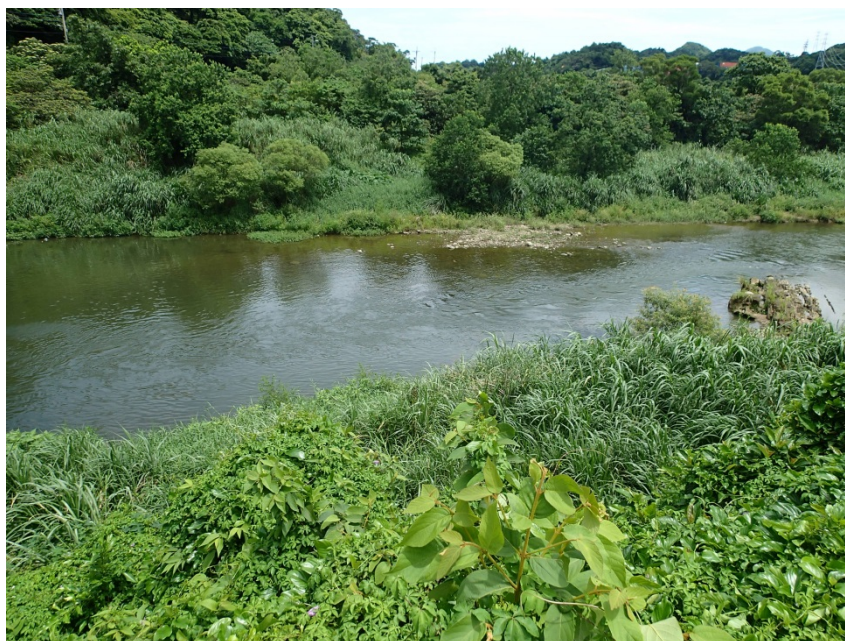
圖 2.2-2 多樣性高的濱溪高草地

基隆河國芳橋段基礎保護工程位於瑞芳市區下游，溪流中有發現雜交吳郭魚屍體，推測有可能為污染性之放流水影響所致，工程段之濱溪植被草生地優勢物種為白背芒及象草，這些濱溪高草地提供給兩棲類及爬蟲類利用，周遭皆有土堤或是自然緩坡，提供給兩棲及龜鱉類一個良好的棲地空間(圖2.2-2)。

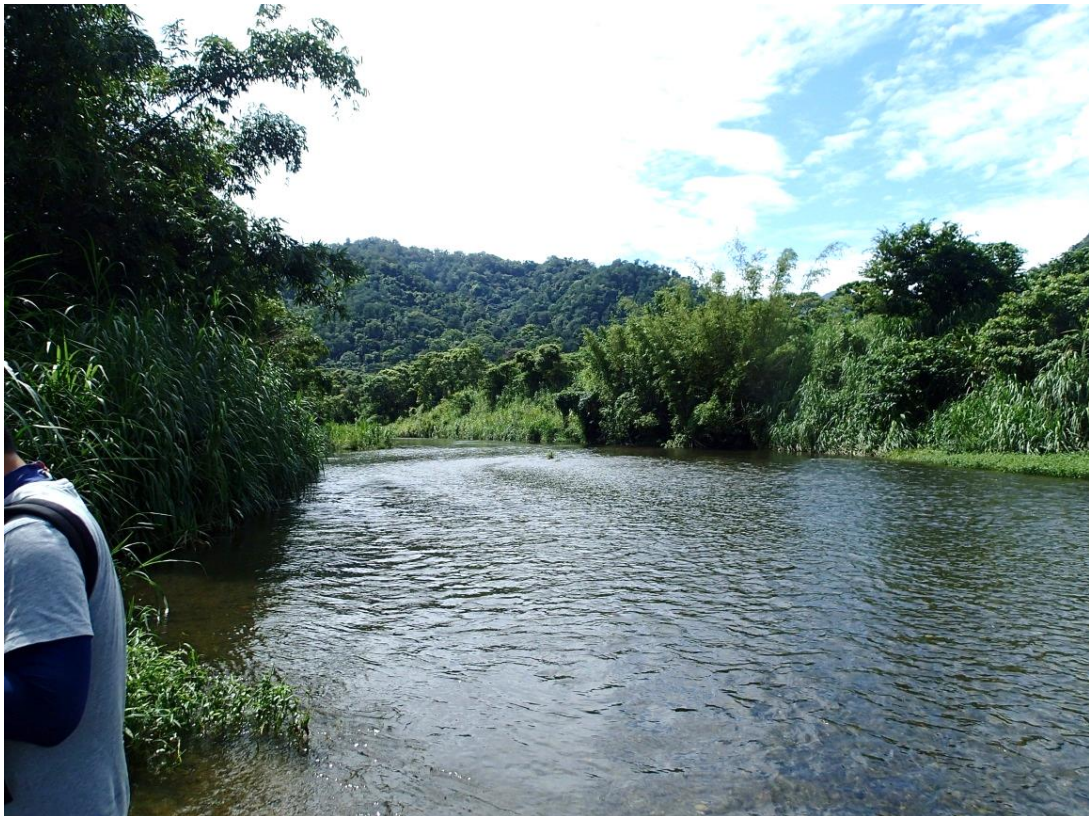
圖 3.1-2 橫溪棲地概況

溪流中底質大多為礫石及卵石組成，理想基質佔河道面積約60%，底棲生物的棲地基質為良好；大多數之礫石與卵石約有40%被土砂包埋，河床底質包埋度為好；由兩種水深流速組成，淺水緩流與深水緩流，整體而言缺少急流，水深流速組合不盡理想；河道底部受沉積物堆積影響的面積約佔10%，上游處有樹島，工程段則無明顯淤積；工程段水流充沛，幾乎沒有溪床露出水面；河道兩岸幾乎無治理工程，維持原有自然土堤狀態，河道狀況變化良好；湍瀨出現頻率低，水流平，沒有大石等可激起湍瀨的天然基質；兩側堤岸皆為自然土堤，堤岸坡度緩，無明顯沖蝕跡象；濱溪植被帶良好，左岸有灌木叢與喬木生長，右岸較多灌木叢與竹林的組合，也有少許喬木；左岸植生帶較寬，約20公尺，右岸植生帶約5-10公尺，後方有農田及零星住家(圖3.1-2、表3.1-2)。

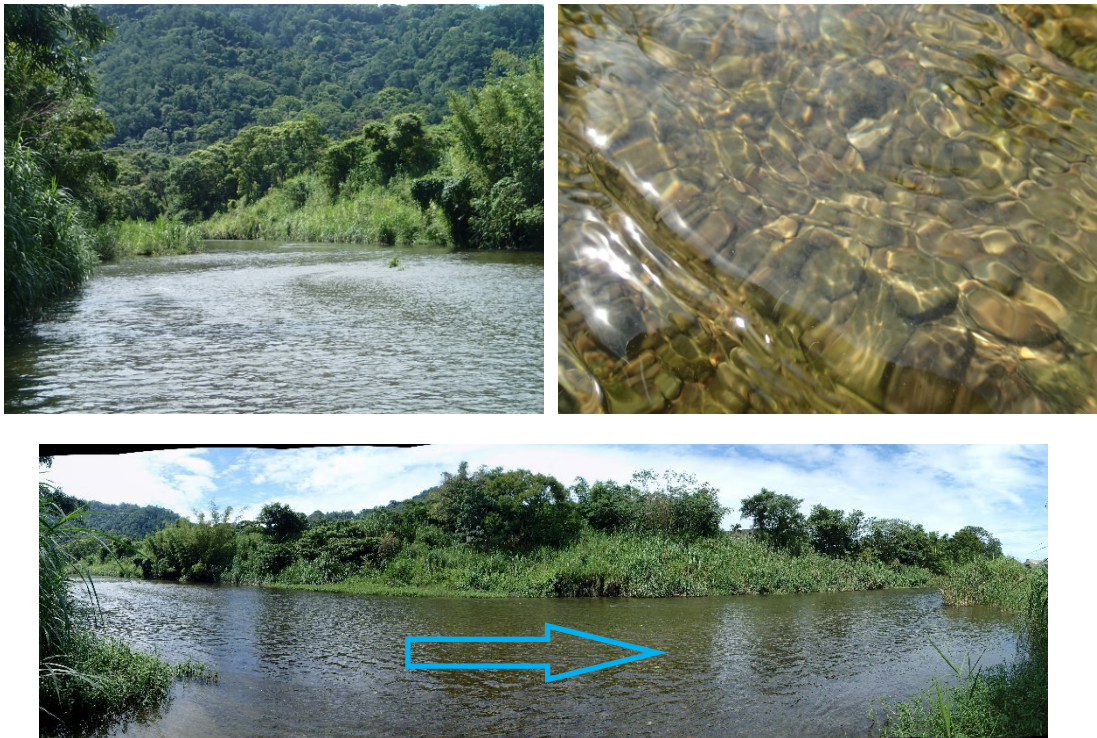
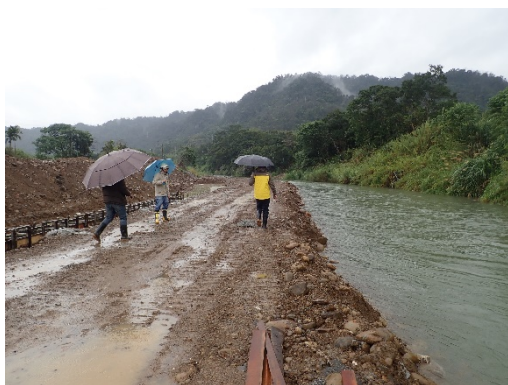
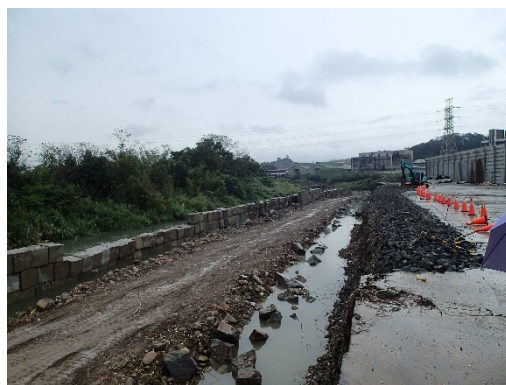
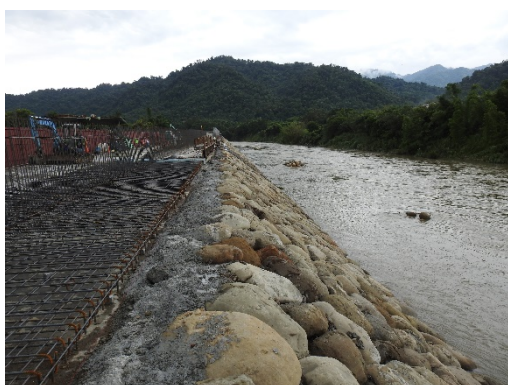
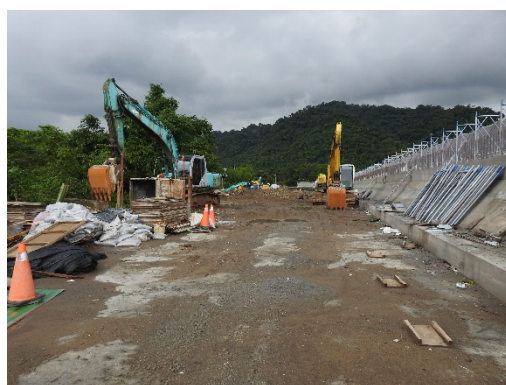
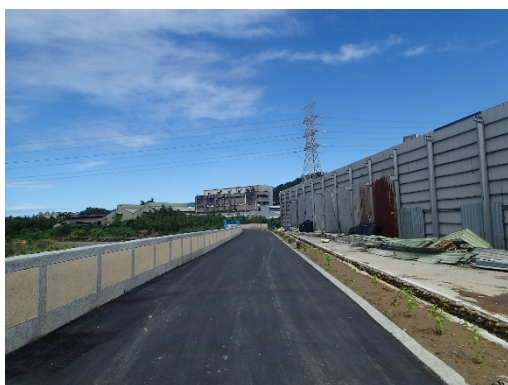
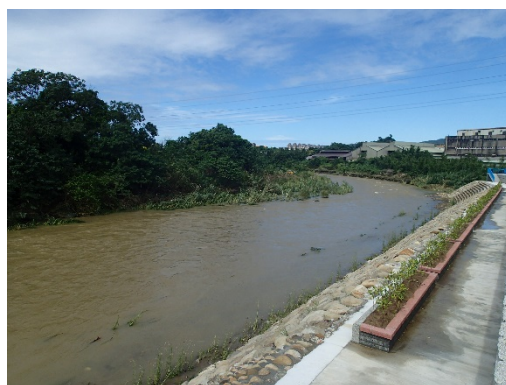
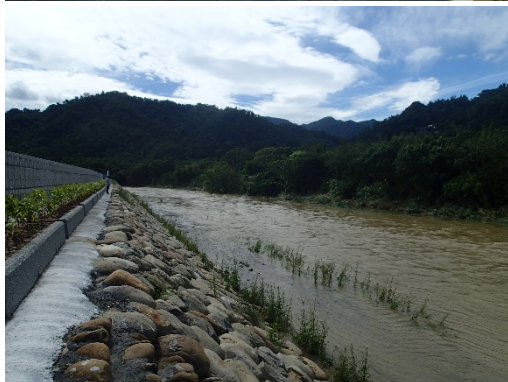
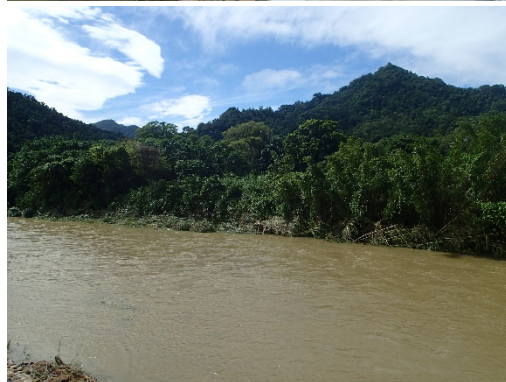
圖 3.1-4 橫溪現地狀況

保全對象為左岸次森林，施工期間現勘情況，8/3、6/14及10/1皆未發生異常情況發生，前期現勘之建議施工廠商皆納入執行。

保全對象-左岸次森林  
107 年 8 月 31 日 設計階段現場勘查

108 年 3 月 8 日 施工階段現場勘查

108 年 6 月 14 日 施工階段現場勘查

108 年 10 月 1 日 完工現勘

| 橫溪右岸粗坑上、下游堤坊工程 | | | |
|---|---|---|---|
| 107.08.31 | 工地現場 | 與工程師於工程現地現勘 | <ol style="list-style-type: none"> <li>1. 「減輕」→建議將護岸基礎鋪設土石以利植被快速回復。</li> <li>2. 「減輕」→施工過程中為防高濁度汙水排入原有河道中，建議設置排檔水設施。</li> </ol> |
| 107.09.10 | 十河局 | 工作會議 | <ol style="list-style-type: none"> <li>1. 「減輕」→保留工區河道順水左岸範圍植生帶，避免於施工作業中遭移除。</li> <li>2. 「減輕」→現有河岸的濱溪植被可能因混凝土工程結構消失，應保留濱溪植被空間，以維持自然的水陸域交界環境。建議可以退縮護岸基礎，增加植物生長範圍，或於護岸基礎與砌石面覆蓋厚土，以利植生帶復原。</li> <li>3. 「減輕」→施工過程需施以排檔水或導流溪水等水質保護措施，避免溪水流經工區導致水質汙染。</li> </ol> |
| 107.10.08 | 十河局 | 審圖會議 | <ol style="list-style-type: none"> <li>1. 「減輕」→砌石護坡建議 1:1.5，增加濱溪植被寬度。</li> <li>2. 「減輕」→護岸最下方建議堆置土方與石塊，加速回復濱溪植被。</li> </ol> |
| 108.03.08 | 工地現場 | 與監造單位於工程現地現勘 | <ol style="list-style-type: none"> <li>1. 「減輕」→保留工區河道順水左岸範圍植生帶，避免於施工作業中遭移除。</li> <li>2. 「減輕」→保留溪床塊石，不整平溪床。</li> <li>3. 「減輕」→維持水質乾淨。</li> </ol> |
| 108.06.14 | 工地現場 | 工地現勘 | <ol style="list-style-type: none"> <li>1. 建議垃圾勿置放於護岸邊，避免掉落溪流中造成污染。</li> <li>2. 左岸有許多生物利用，應保持工區現場乾淨。(位於左岸濱溪帶之夜鷺，旁邊有垃圾)</li> </ol> |
| 108.10.01 | 工地現場 | 完工現勘 | <ol style="list-style-type: none"> <li>1. 確認保全對象(左岸濱溪植被)完整。</li> <li>2. 裸露地建議可以鋪稻草，以利植生生長。</li> </ol> |

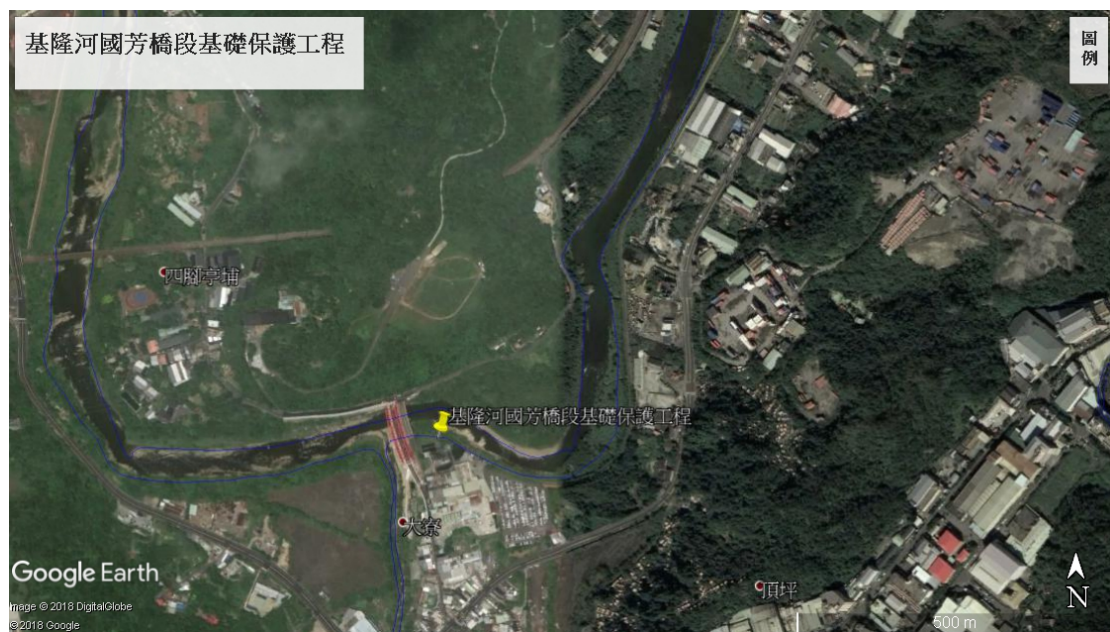
圖 3.2-1 基隆河國芳橋段基礎保護工程

基隆河國芳橋段基礎保護工程位於新北市瑞芳區(圖3.2-1)，需保護水流衝擊面基礎，因此建立國芳橋段基礎保護工程，除了補強護岸之外，並於護岸上設置步道，詳如表3.2-1。附近區域有少數工廠及住宅，有一部分為次生林，水流右岸為自然堤岸，左岸為石籠及混凝土護岸，施工位置河段寬度逾30公尺，兩岸濱溪植被帶為灌木叢及些許喬木組成，草本植物以象草最為優勢。

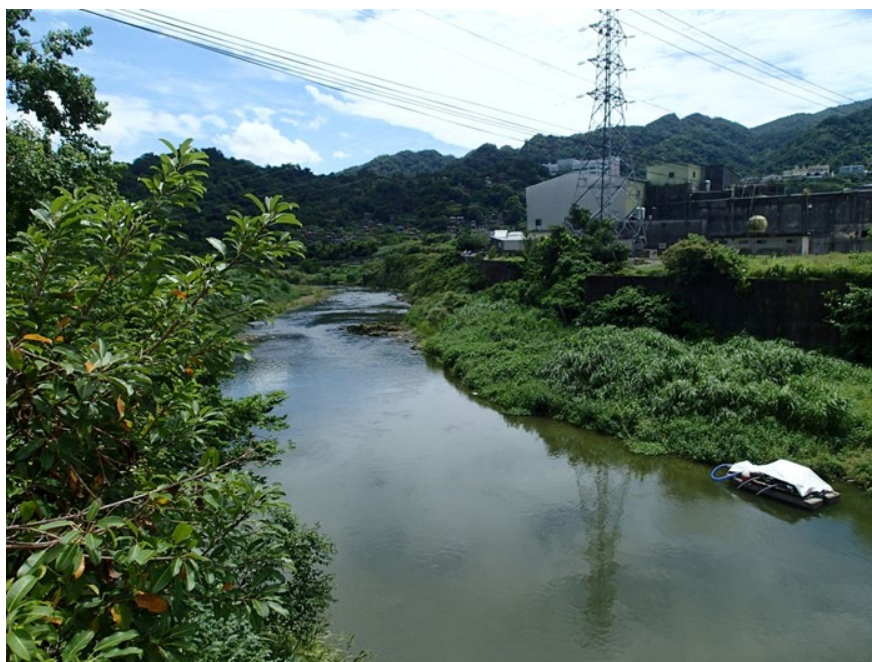
圖 3.2-2 國芳橋棲地概況

溪流中底質大多為礫石、卵石及土砂，有少數較大的石塊，理想基質佔河道面積約40%，底棲生物的棲地基質為普通；大多數礫石及卵石約有60%被土砂包埋，河床底質包埋度普通；由三種水深流速組成，淺水緩流、深水緩流與淺水急流，整體而言急流太少，水深流速組合不盡理想；河道底部受沉積物堆積影響的面積約佔25%，無明顯淤積，底質可以看到土砂；工程段水量豐沛，幾乎無溪床裸露；河道右岸無治理工程，維持原有自然土堤狀態，左岸有混凝土與石籠護岸，護岸與河道間濱溪植被為草生地及少許喬木，河道變化狀態普通；湍瀨頻率出現低，水流平緩，河道中沒有可激起湍瀨的天然基質；右岸為自然土堤，左岸有既有護岸，堤岸皆無被沖蝕；濱植被帶良好，兩岸皆有灌木叢與喬木生長，右岸連續面皆較大，植生帶有超過20公尺以上，左岸則被護岸阻隔，且後方有一間工廠，植生帶寬度約10公尺(圖3.2-2、表3.2-2)。

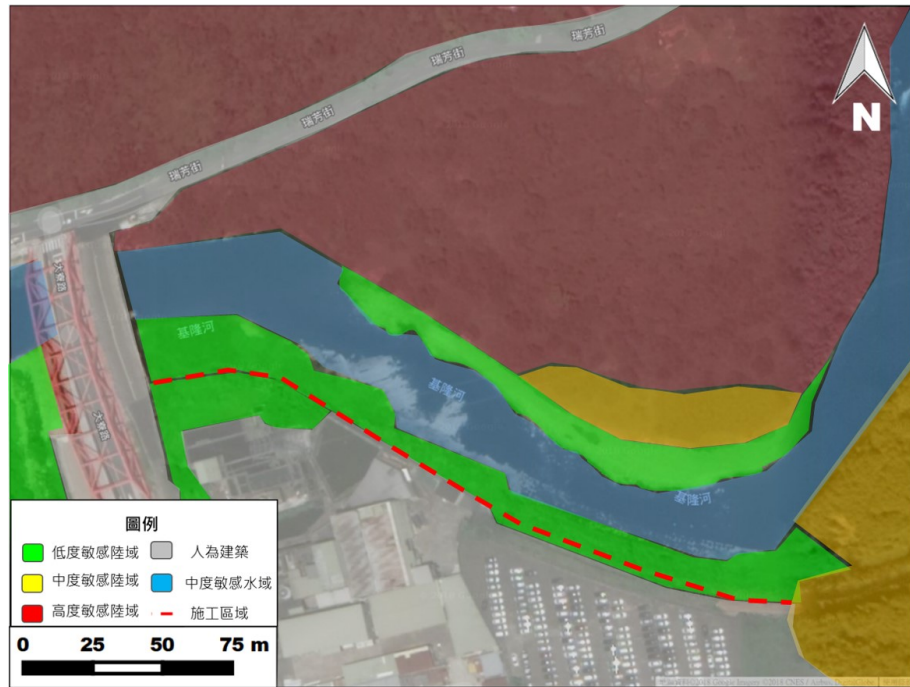
圖 3.2-3 「基隆河國芳橋段基礎保護工程」生態關注圖

工程段處濱溪植被良好，前期雖然有石籠護岸工程，濱溪植被回復情況良好，較上游的石籠被濱溪植被包埋，附近人為活動較少。107年8月現勘當天記錄到河中有死魚，目視水質狀況濁度較高，只能隱約看到溪床邊(較淺)的石頭，推測上游流經瑞芳有些許廢水排放，國芳橋下游左岸為自然堤岸，橋下發現有居民在釣魚。生態關注圖如下(圖3.2-3)，水流左岸森林為高度敏感區域，

優先迴避。並建議施工期間，以不干擾右岸次森林為原則，施工便道與土石土方堆置區盡量堆置於建成地區，並保持水質乾淨，需引流或設置擋水板。

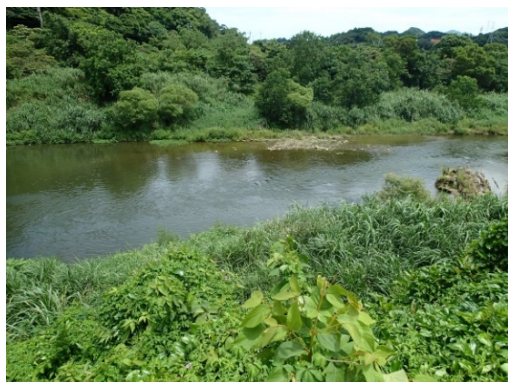
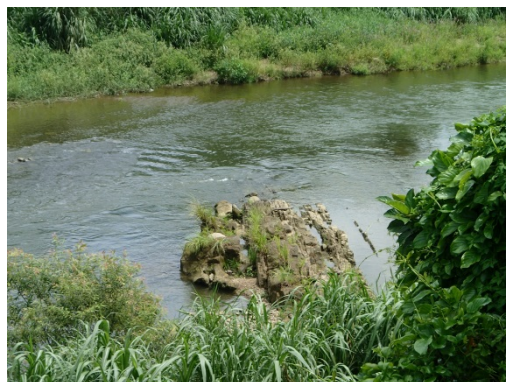
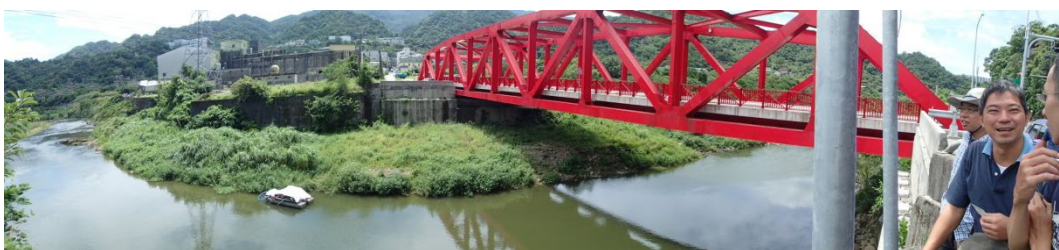
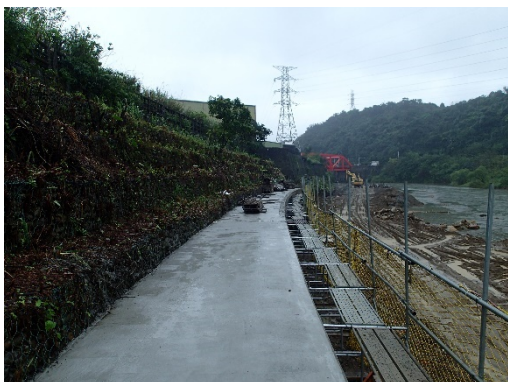
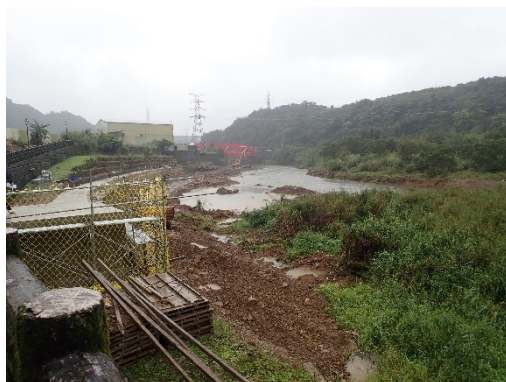
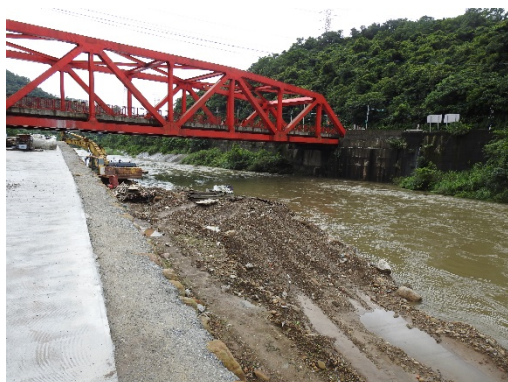
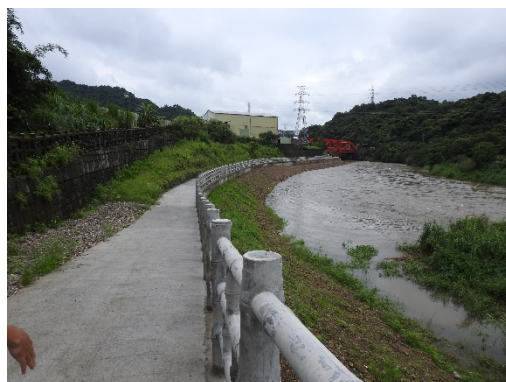
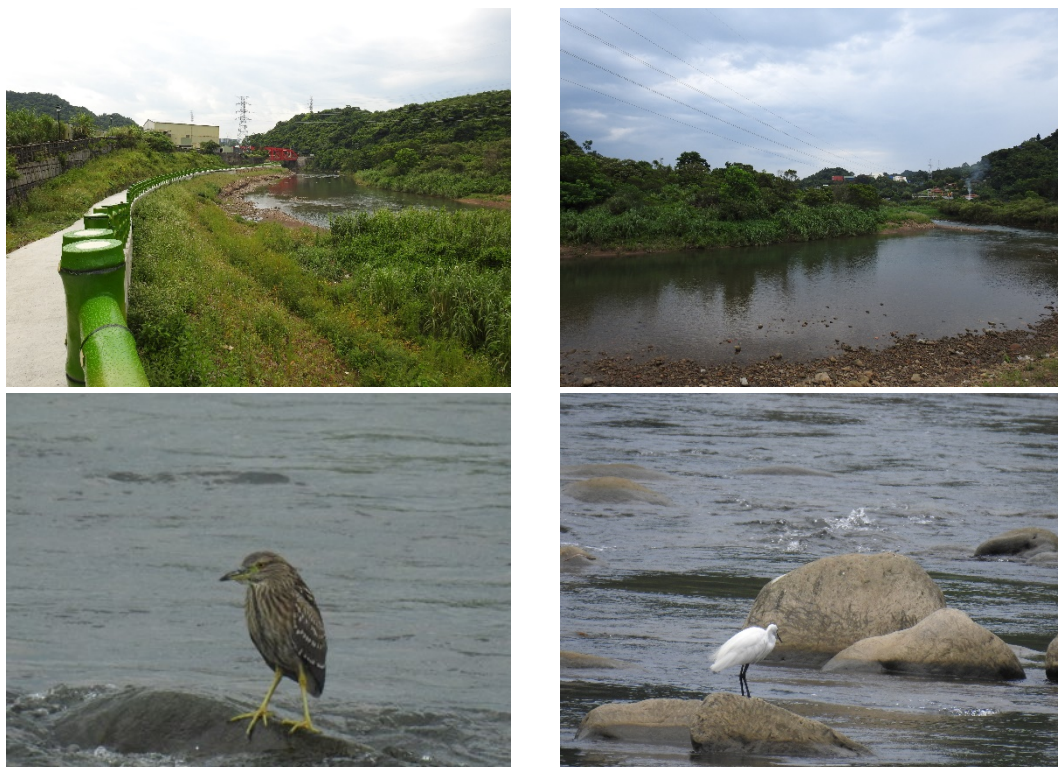
圖 3.2-4 基隆河國芳橋段現地狀況

保全對象為右岸次森林，施工期間現勘情況，8/3、6/14及10/1

皆未發生異常情況發生，前期現勘之建議施工廠商皆納入執行。

107 年 8 月 31 日 設計階段現場勘查

108 年 3 月 8 日 施工階段現場勘查

108 年 6 月 14 日 施工階段現場勘查

| | | | <p>2. 「減輕」→僅針對破損護岸周邊進行施工作業，避免移除於工區範圍外非必要開挖之植生帶。</p> <p>3. 「減輕」→施工過程須以排檔水貨倒流溪水等水質保護措施，避免溪水流經工區導致水質污染。盡可能減少河床干擾，建議縮小河道整理規模。</p> <p>4. 「減輕」→現有石籠護岸已有植物生長，建議保留原貌，並以干擾最小化的方式建置步道。</p> |
| 108.03.08 | 工地現場 | 與承辦於工程現地現勘 | <p>1. 施工區需施做排檔水設施，維持水質乾淨。</p> <p>2. 工程中間有小溪流通過施工便道，請施做排檔水設施，維持泥沙不流入溪流中。</p> |
| 108.06.14 | 工地現場 | 與承辦於工程現地現勘 | <p>1. 建議工區垃圾盡量集中於較高的地方，散落在邊坡很容易順著溪流被沖走。</p> <p>2. 完工時巡視工區將現地廢棄物清理乾淨。</p> |

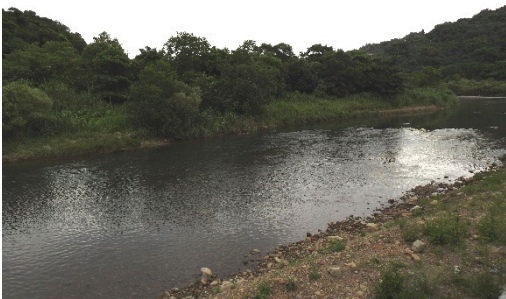
| 108.08.12 | 工地現場 | 完工現勘 | <p>1. 確認保全對象(右岸濱溪植被)完整。</p> |
