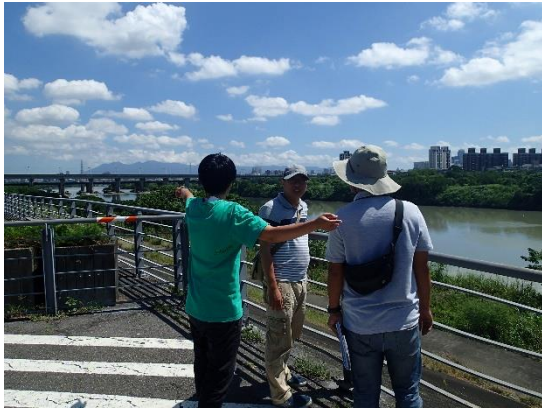
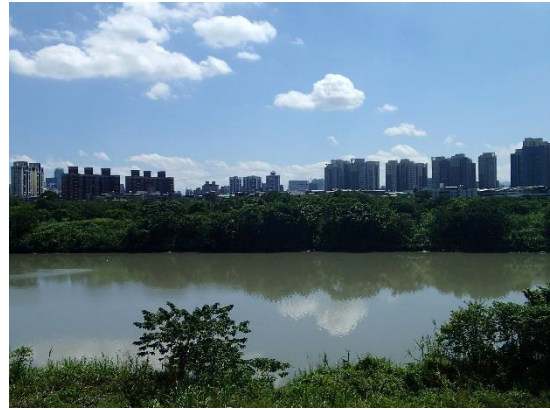
圖 3.1-2 現場勘查照片

108年8月22日由工程主辦單位、設計團隊、生態專業人員至現場勘查(圖3.1-2)。工程預計位置在大漢溪浮洲橋往下游300公尺處，此處行水區大於200公尺，有一半的河為浮洲人工濕地(右岸)，左岸工程預定地為高草地，有許多先驅喬木。

工程位置為大漢溪下游，行水區超過200公尺，左岸靠近河道的地方為高草地，也有許多喬木生長，右岸為人工溼地，面積約占整個河道的一半。棲地生態品質監測「公共工程生態檢核機制」之水利工程快速棲地生態評估表於附件二。

現地狀況水質混濁，夾雜許多土砂，沒辦法看見溪床底質；河床底質包埋度差，代表溪床間未有足夠的孔隙度，無法提供底棲水生生物足夠之空間；水深流速組合普通，分別為深水緩流及淺水緩流，整體而言缺乏急流；湍瀨出現頻率低，幾乎無湍瀨於工程範圍，缺乏大多數水生昆蟲之棲地環境；河道水流狀態為佳，河道水量充沛；堤岸植生分布左岸與右岸皆為人為擾動過的環境，擾動後再長出植被，多為高草地與喬木的組合；河岸植生帶左岸較窄，寬度約為15公尺，分別為高草地、灌木、喬木的組合，右岸植生帶超過100公尺，分別為草本植被、灌木、喬木、埤塘的組合；此工程不需要拓寬河道，所以溪床寬度變化不會改變，於施工中設置施工便道可能會束縮一部分寬度；工程段無明顯橫向構造物阻隔上下游，縱向連結性佳；兩岸河道旁皆為土砂淤積並長出植被，下方有推石塊，與溪床連結落差低，橫向連結性良好(表3.1-2)。

整合文獻蒐集、調查結果及民眾意見，與現勘紀錄，提供友善措施與保育對策如下表(表3.1-3)。108年8月22日現勘時得知施工便道將由河道右岸之浮洲濕地開至左岸，生態團隊建議應從左岸進出設置施工便道，設計團隊回去研議後更改施工便道從左岸進出。現勘紀錄、水利工程生態檢核自評表「水庫集水區工程生態檢核執行參考手冊」中附表(D-02、D-03)於附件二。

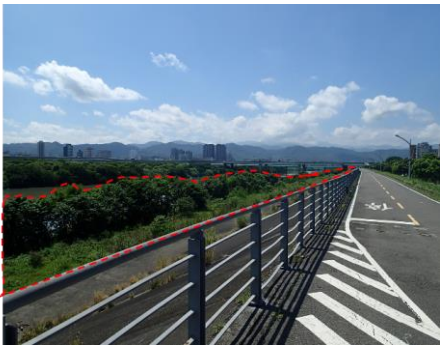
大漢溪左岸堤防基礎加固工程(鐵路橋至浮洲橋第一標)				
時間	地點	工程內容	友善措施	處理回覆
108.08.22	工地現場	與工程師於工程現地現勘	<p>1.「迴避」：濱溪植被帶(紅框處)已有喬木生長，工程若會破壞植被，則應評估工程必要性，建議不施作。</p>

<p>工區內濱溪植被帶。</p> <p>2.「迴避」：施工便道建議迴避浮洲人工濕地，由大漢溪左岸開設施工便道。</p> <p>3.「縮小」：若無法迴避濱溪植被帶，應縮小工程量體或調整位置，減少工程擾動。</p> <p>4.「減輕」：若無法迴避濱溪植被帶，應採用高孔隙工法，保留植被生長空間。</p> <p>5.「減輕」：若無法迴避濱溪植被帶，應限制施工範圍，以最小擾動為原則。</p> <p>6.「減輕」：若無法迴避濱溪植被</p>	<p>1.本工程屬基礎加固，難避免不破壞灘地植被，本工程採分標的施作，預計先行施作 300M。</p> <p>2.施工便道更改至左岸。</p> <p>3.本工程設計灘地整理後，施作箱型石籠，屬高孔隙工法，且完成後覆土以利後續植生。</p>

<p>帶，應限制施工範圍應，保留濱溪植被帶上生態價值高的喬木，或非必要施工的區域，以不大面積連續開挖的原則提高濱溪植被帶復原機會。</p> <p>7.「減輕」：施工便道利用既有便道，以最小擾動為原則。</p>	
--	--	--	--

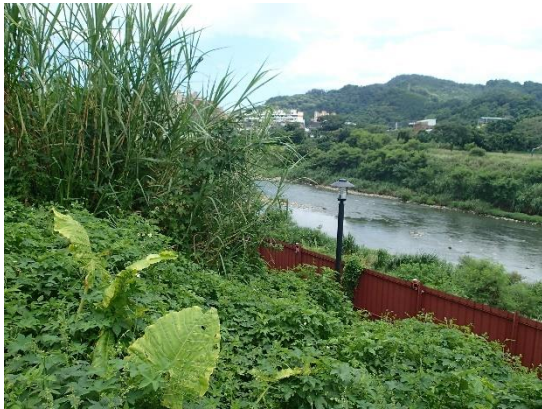
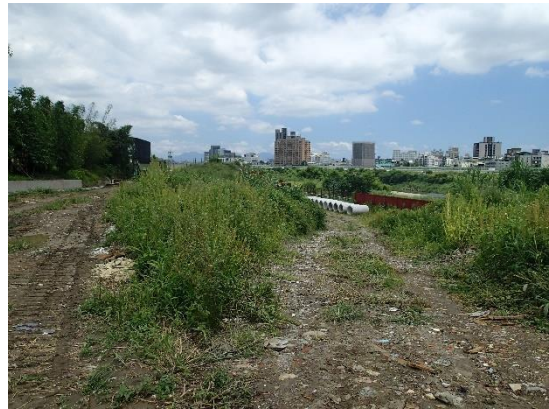
圖 3.2-2 現場勘查照片

108年8月22日由工程主辦單位、設計團隊、生態專業人員至現場勘查(圖3.2-2)。工程預計位置在三峽河三角湧大橋下游約500公尺處，此處高灘地為高草地與灌木叢，喬木非常少，工程段靠河道處有自行車道，另一邊為工廠。

此區之木本植物覆蓋度不盡理想，植生種數量多樣性較低，原生種植被覆蓋度尚可，多為一層結構，大多為草本植生，較少喬木生長。

整合文獻蒐集、調查結果及民眾意見，與現勘紀錄，提供友善措施與保育對策如下表(表3.2-2)。108年8月22日現勘時發現第一期工程排水溝內有許多蝌蚪，推測此區有兩棲類棲息，後續若有延續工程建議於水溝內製作動物坡道；本工程區域若無安全顧慮，則不建議使用抗沖蝕網，才能加快植生恢復。現勘紀錄、水利工程生態檢核自評表「水庫集水區工程生態檢核執行參考手冊」中附表(D-02、D-03)於附件三。

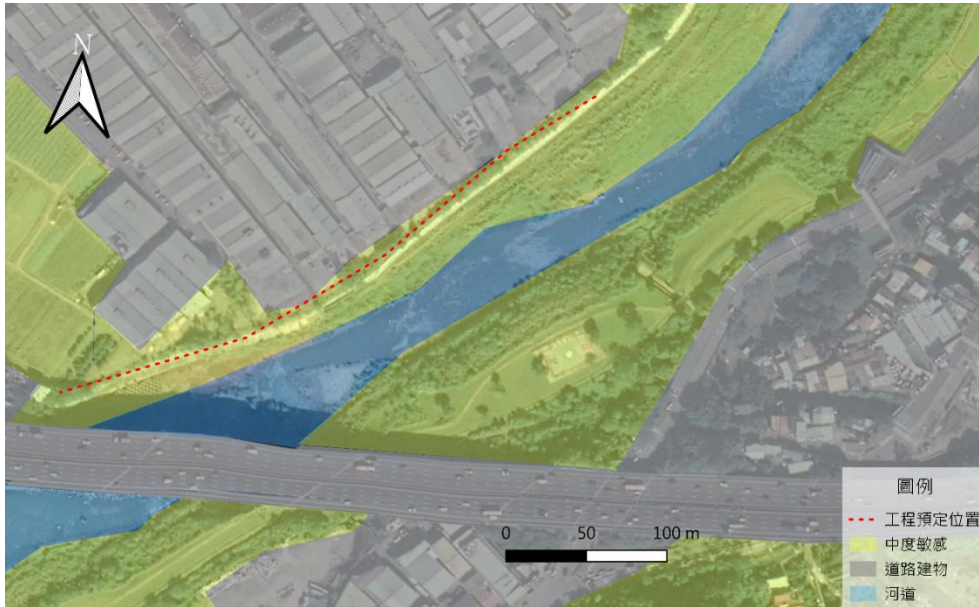
圖 3.2-3 三峽河東園護岸下游延長工程關注區域圖

三峽河東園護岸下游延長工程關注區域圖如圖3.2-3。本工程預定位置曾為人為擾動區，目前因為附近在施工，本計畫之工程預定地目前有些區域為土石暫置區。工程段多為高草地與灌木，

於溪流旁之濱溪植生區域推測會有許多親水鳥類利用，將濱溪植被區域設為中度敏感。

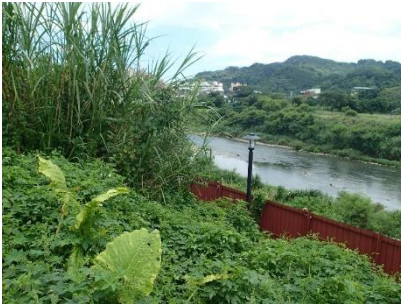
<p>108. 08. 22</p>	<p>工地 現場</p>	<p>與工程師 於工程現 地現勘</p>	<p>1.「補償」：護坡完工後裸露地加強栽植原生且適生植被。</p>

<p>護坡植生現狀</p> <p>2.「減輕」：施工便道限制於防汛道路上，以最小擾動範圍為主(建議限制於紅線內)。</p>   <p>建議施工便道分範圍</p> <p>3.「減輕」：施工期間落實排檔水措施，避免泥沙進入水體造成水質混濁。</p>	<p>1.護坡完工後，將委由林務局造林。</p> <p>2.工程發包後，將要求施工廠商施工便道儘量設置於防汛道路範圍，若施工必須超出，應告知監造並經研議有其必要性後始可超出。</p> <p>3.工程發包後，將要求施工廠商施工期間加強排檔水措施，及施工時儘量勿擾動河水，避免水質混濁。</p>
----------------------------	------------------	------------------------------	--	---

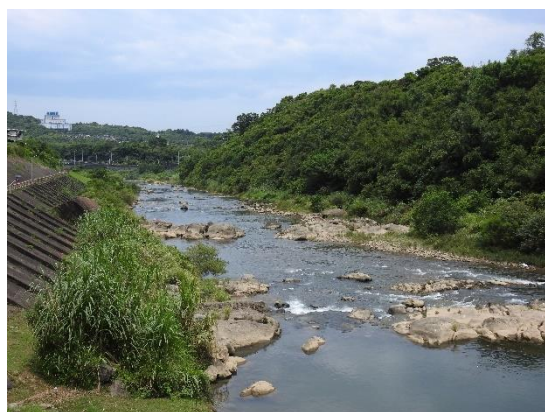
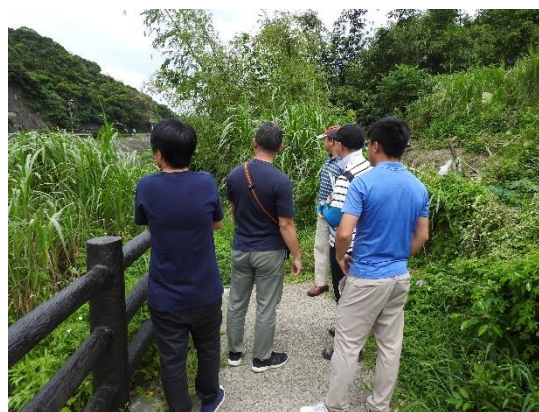
圖 3.3-2 現場勘查照片

108年8月12日由工程主辦單位、設計團隊、生態專業人員至現場勘查(圖3.3-2)。工程位置於基隆河自來水水質水量保護區內，預定位置為次森林於右岸，有既有石籠護岸，此處行水區約50公尺，溪流內有人文關注地景-壺穴地形。

工程位置為基隆河瑞芳區段，行水區約50公尺，右岸靠近河道的地方為次森林，早期因採礦的緣故，此區為煤礦渣堆出的高

地，後來植生於此地生長，目前狀況良好。棲地生態品質監測「公共工程生態檢核機制」之水利工程快速棲地生態評估表於附件四。

現地狀況水質狀況普通，有些人在此釣魚，溪床底質多為不同大小石塊組成；河床底質包埋度良好，代表溪床間有足夠的孔隙度，提供底棲水生生物足夠之空間；水深流速組合佳，分別為深水緩流及淺水緩流，深水急流與淺水急流，也有深潭；湍瀾出現頻率良好，河道內有巨石等天然物可激起湍瀾，但湍瀾沒有全部連續；河道水流狀態為佳，河道水量充沛；堤岸植生分布左岸與右岸皆為人為擾動過的環境，擾動後再長出植被，多為高草地與喬木的組合；河岸植生帶左岸較窄，寬度約為10公尺，分別為高草地、灌木、喬木的組合，右岸植生帶超過50公尺，分別為草本植被、灌木、喬木的組合；此工程未需要拓寬河道，所以溪床寬度變化不會改變；工程段無明顯橫向構造物阻隔上下游，縱向連結性佳；兩岸河道旁皆為土砂淤積並長出植被，右岸後方為次森林，左岸則是混凝土斜坡式護岸，與溪床連結落差低，橫向連結性良好(表3.3-2)。

整合文獻蒐集、調查結果及民眾意見，與現勘紀錄，提供友善措施與保育對策如下表(表3.3-3)。108年8月12日現勘時得知需將次森林移除設置護岸，生態團隊建議不宜除森林，並邀請NGO與在地居民共同討論；設計團隊於108年9月24日邀請水患治理聯盟林淑英老師與千里步道徐銘謙老師進行會勘，會勘結果不移除現有森林，不使用大型機具進入次森林內，主要以手作及輕型機具施作，盡可能保持森林完整性。現勘紀錄、水利工程生態檢核自評表「水庫集水區工程生態檢核執行參考手冊」中附表(D-02、D-03)於附件四。

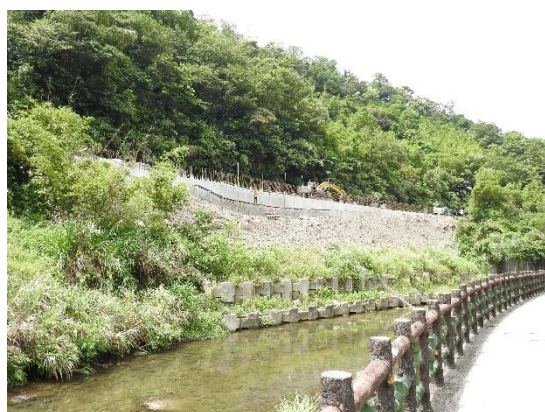
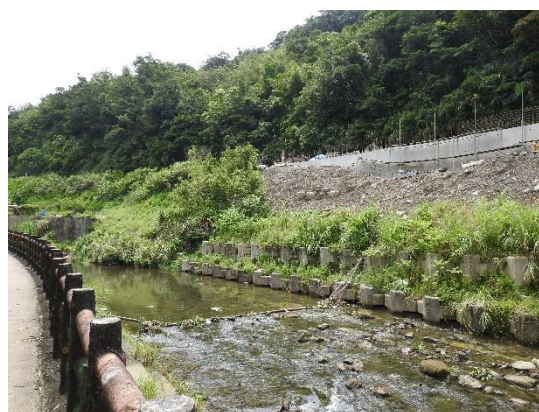
圖 3.4-2 現場勘查照片

108年8月12日由工程主辦單位、設計團隊、生態專業人員至現場勘查(圖3.3-2)。工程位置於基隆河自來水水質水量保護區內，預定位置為後方為台鐵鐵軌，邊坡滑落，現勘當天台鐵正在搶修；下方為消能異形塊，此處行水區約10公尺，溪流內有原生種魚類，也有人文關注地景-壺穴地形。

工程位置為基隆河平溪段，行水區約15公尺，右岸靠近河道的地方有設置步道，步道後方為農田與無人利用的荒地，上方有些許橋與高草地；左岸為混凝土護岸，護岸上方為台鐵軌道，軌道後為大面積森林。棲地生態品質監測「公共工程生態檢核機制」之水利工程快速棲地生態評估表於附件五。

現地狀況水質狀況良好，有許多台灣原生種魚類，溪床底質多為不同大小石塊組成；河床底質包埋度良好，此區溪床間有足夠的孔隙度，提供底棲水生生物足夠之空間；水深流速組良好，分別為深水緩流及淺水緩流，深水急流與淺水急流；湍瀨出現頻率普通，河道內缺乏巨石等天然物可激起湍瀨，多為礫石與卵石，有少許湍瀨，皆不明顯；河道水流狀態為良好，河道水量充沛；堤岸植生分布左岸與右岸皆為人為擾動過的環境，擾動後再長出植被，多為高草地與喬木的組合；河岸植生帶兩側都較窄，寬度約為10公尺，皆被人為鐵路與步道阻隔，植生分別為草本植被、灌木、喬木的組合；此工程未需要拓寬河道，所以溪床寬度變化不會改變，施工中可能會占用部分河道，導致行水寬度變窄；工程段無明顯橫向構造物阻隔上下游，縱向連結性佳；兩岸河道旁皆人為干擾之混凝土，橫向連結性差(表3.4-2)。

整合文獻蒐集、調查結果及民眾意見，與現勘紀錄，提供友善措施與保育對策如下表(表3.4-3)。108年8月12日現勘時確認為災害治理工程，建議設置動物通道於治理段，暫定以土石覆蓋護岸待植生長出後形成動物通道。現勘紀錄、水利工程生態檢核自評表「水庫集水區工程生態檢核執行參考手冊」中附表(D-02、D-03)於附件五。

時間	地點	工程內容	友善措施	處理回覆
108.08.12	工地現場	與工程師於工程現地現勘	1. 「縮小」周遭生態豐富，建議盡可能縮小工程量體，減少不必要之開挖。 2. 「減輕」施工時維持水質乾淨，溪流中大多為台灣原生魚種。 3. 「減輕」確認施工便道與圖時暫置區，周遭有壺穴地形，須迴避壺穴位置。 4. 「減輕」建議施做動物通道連接至後方森林。	1. 本案工程量體由原先預算1千8百萬縮減至約6百萬元，以減少影響周遭生態。 2. 本工程將以施工便道為分界避免影響水質。 3. 施工便道將避開上游壺穴位置。 4. 動物通道將再行研議辦理。
