# 宜蘭河壯圍堤防（中央大橋上游段） 高灘地保護防災減災工程

# 一、工程緣起

## 二、設計理念

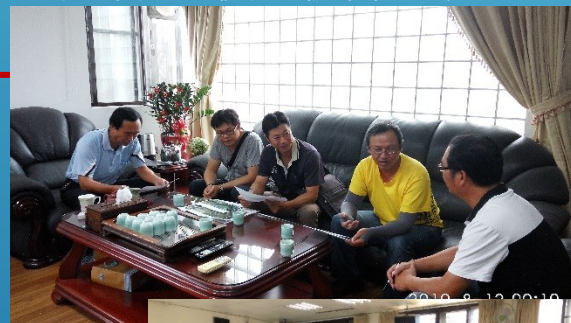
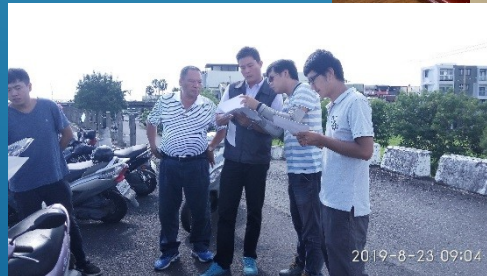
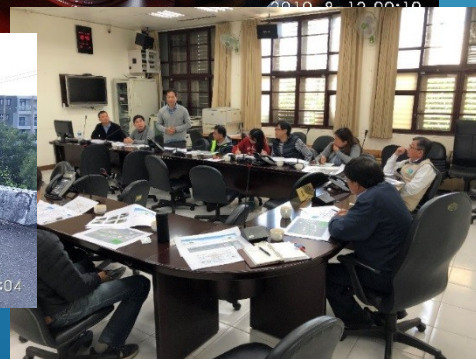
- A.→本工程設計說明之平面圖，如附件；經生態現地勘查並與本局會議討論後建議調整方案如下。↵
- B.→宜蘭河沿岸有豐富的高草莖植被帶，為秧雞科喜好的棲息環境，因人為的開發及利用，導致這類型的棲地銳減，目前僅剩宜蘭河下游少許幾處仍存有這類型的棲地。然而，本次工程範圍正好涉及這類型的棲地環境，因此，盼能達到工程防災減災及兼顧生態之要點，提供以下幾點建議：↵
  - 1.→右岸以複式護岸施作，營造3公尺寬之高草莖植被帶(現地植栽扦插)，作為濱溪植物的緩衝帶，隔離步道或人為對生物的干擾。↵
  - 2.→左岸縮小取土面積，以淺深河道增加通洪斷面↵
  - 3.→左右兩岸的坡度拉緩，增加草澤與溼草地的環境。↵
  - 4.→工程施作時間應避開4月稀有水雞類群(如董雞)的繁殖期。↵

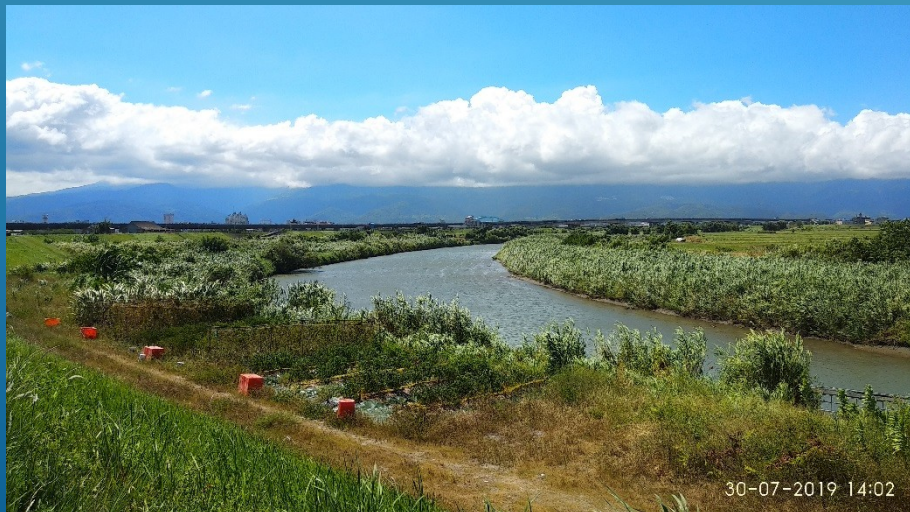
違規種植佔用清除

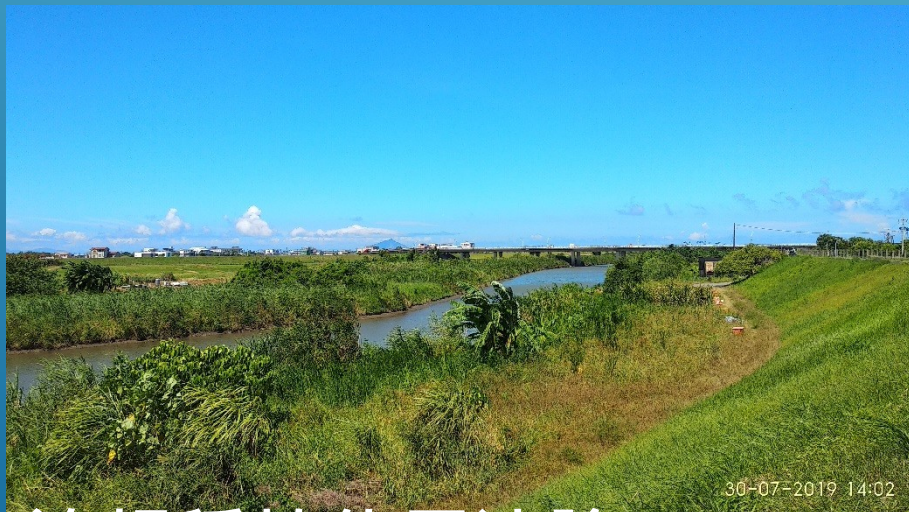
違規種植佔用清除
