金門縣政府

「108~109 年度金門縣政府水環境改善輔導顧問團委辦計畫」委託專業服務案

# 浚仔溝流域水環境改善計畫 生態調查成果報告

執行單位：崇峻工程顧問有限公司

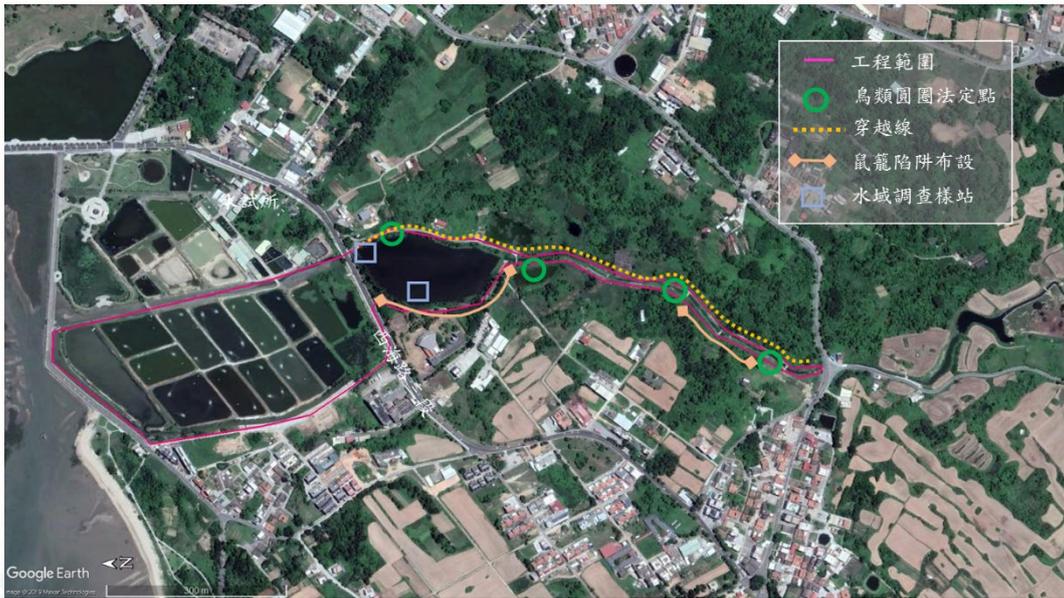
圖 1、浚仔溝流域水環境改善範圍及調查樣點示意圖

本計畫工程施作於浚仔溝流域，工程位置在始於南側金城鎮賢庵里賢厝，經浚仔溝下游，金山池、水試所、夏野護岸，往北至浯江溪出海口之區域(圖 1)。民國 105 年莫蘭蒂風災導致原有砌石護岸崩落損壞，導致池底淤積，因此重新整建浚仔溝流域之護坡，並針對結合生態與休憩改善工程。此區段目前為土渠型式，生態調查將利用渠道兩側，浚仔溝溪及金山池周邊可行走之路徑來進行。

調查人員共布置 30 個陷阱於選定的穿越線上（圖 1），陷阱包含有 27 個薛曼氏鼠籠（Sherman's trap）與 3 個臺灣製松鼠籠陷阱。調查人員每日下午將陷阱布置於調查區域，並以沾有花生醬的地瓜塊或香腸為誘餌進行捕捉，次日清晨（日出後 3 小時內）再逐個檢查，記錄捕捉到的種類及數量，捕捉到的鼠類個體原地釋放。每次調查連續進行 3 個捕捉夜，共 90 籠次。

鳥類調查以圓圈法配合穿越線法進行，在調查範圍中選定 4 個定點（圖 1），調查人員於每個定點上以目視並使用 10x25 雙筒望遠鏡輔助觀察，並輔以鳥類之鳴唱聲進行種類及數量的辨識，記錄 6 分鐘之內，在半徑 100 公尺範圍裡有察覺到的鳥類種類及數量，另循固定穿越線移動至下一個定點，移動期間若有發現未被記錄到的鳥種亦予以記錄，以補充名錄資料，但不作為隻次的統計資料。調查在日出後 3

水域生態的調查於 2 個樣站（圖 1），使用 2 組籠具陷阱進行，每組籠具陷阱為 1 個長城籠與 2 個蝦籠的組合，每次將陷阱放置隔夜，再由調查人員回收，檢查所捕捉到的物種種類及數量。共進行 1 個捕捉夜。

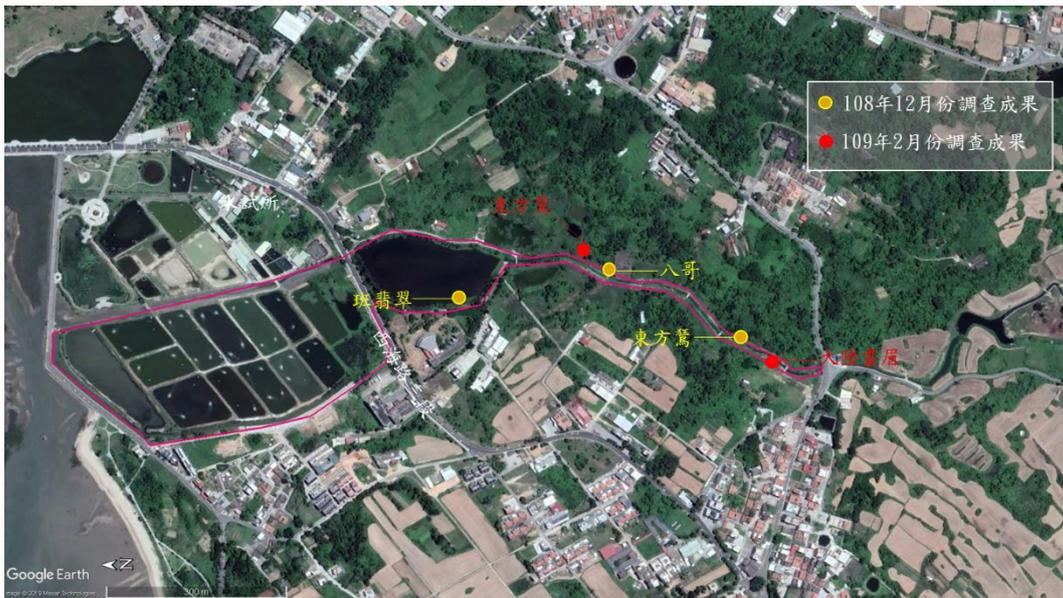
圖 2、調查發現之生物資源分布圖

兩次枯水期的調查，時逢冬季，大多數的蝶類、蜻蛉類、兩棲類及爬蟲類容易受季節或天候的影響而沒有出現，故調查成果中階僅鳥類有發現較多物種(表 3)，鳥類的調查結果也是因為兩次的調查努力量不一樣，而呈現有較大差異的結果；本次調查(109 年 2 月)鳥類種類數較前一次(108 年 12 月)多了 14 種紀錄，但有部分鳥種並非兩次調查都有發現，故目前累積共有 36 種鳥種的紀錄。綜合而言，本次枯水期調查有較高的調查努力量，因此，所發現的物種數量也較第一次枯水期的調查豐富，但這趨勢以鳥類的結果較明顯，其他類群則在兩次調查間的差異不大，並將發現的重要物種分布位置彙整為資源分布圖(圖 2)。

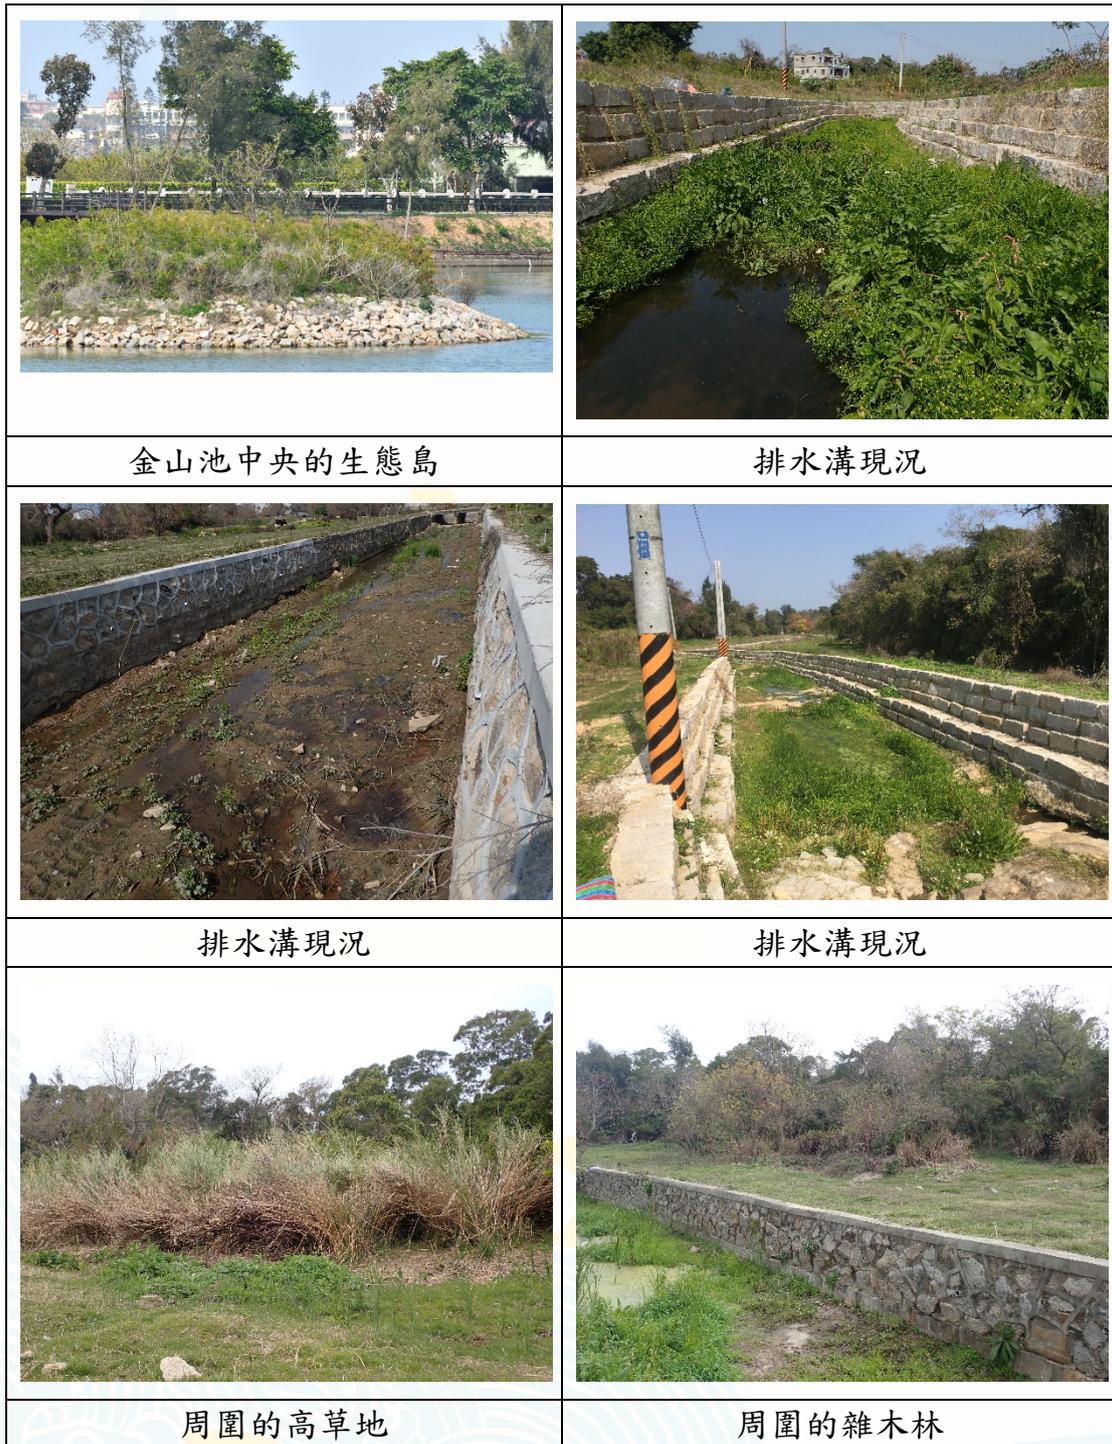
圖 3、工程現況

目前工程屬於完工階段，工程干擾後，雖有少數動物出現在區域中活動，但仍應持續觀察生態恢復狀況，建議應執行後續的生態監測，以了解環境恢復狀況。此外，現地調查中發現護岸上的植被被清除（圖 3），若河岸上植被覆蓋度太低或沒有植被，可能影響動物（如水獺）在河道周邊的利用狀況，建議維護管理時，應維持河岸綠帶的聯通，至少維持低草地的環境。計畫在金山池中央設計了一個生態陸島，希望提供動物棲息利用，本次調查中見到有蒼鷺、斑翡翠停佇在島上的岸邊及樹上，為了解這個生態島的設計是否有達到計畫中的生態效益，建議後續應觀察記錄會在生態島上棲息利用的動物種類及數量，以評估其效益，河道中目前多屬於低水位甚至無水的情況，不利於水棲生物及水獺利用。

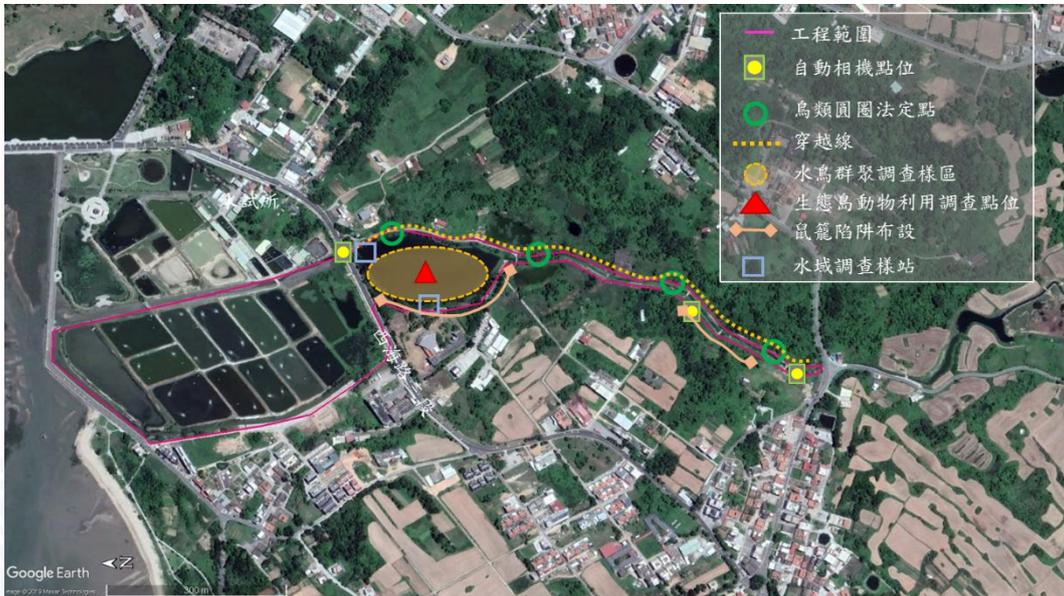
圖 4、維管階段監測建議樣線及樣點示意圖

了解環境中的生物群聚變化之趨勢，若群聚中的種數及總數量增加，或多樣性變高，可能代表在工程之後的環境有回復或變好之趨勢。多樣性監測應至少於枯水期及豐水期各進行 1 次，調查樣點及樣線的位置建議如圖 4。

水獺以自動相機調查法配合生物痕跡搜尋法調查，記錄水獺有無出現、發現資料的筆數及相機拍攝的 OI 值，每季至少進行 1 次，自動相機架設以水獺容易利用的水域、渠道為主，建議可將自動相機架設於金山池連接西海路三段陸橋下的涵洞，與浚仔溝渠道中，至少設置 3 個點位（圖 4），每季自動相機的拍攝時數應大於 800 個小時。
