前 瞻 基 礎 建 設 計 畫

「浚仔溝流域水環境營造」

成 果 報 告

工程計畫：浚仔溝流域水岸環境改善計畫

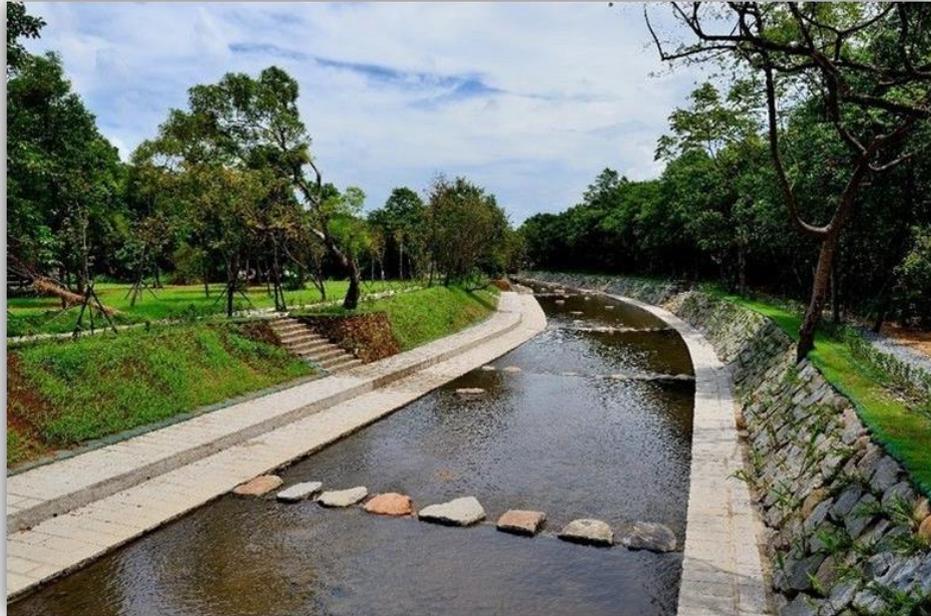
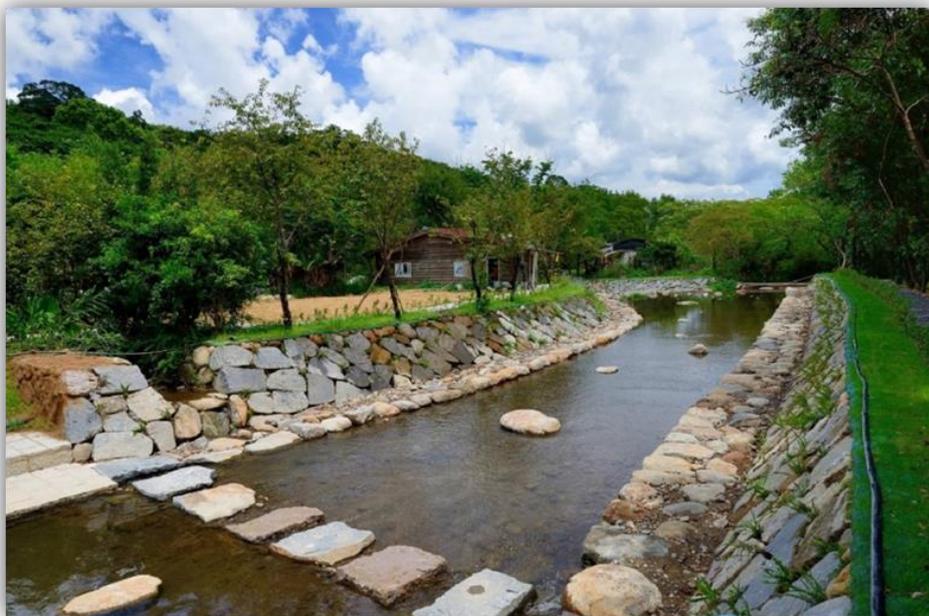
〔計畫構想圖-浚仔溝〕

以多孔隙砌石護岸堆砌並施作砌石攔水堰

浚仔溝工區改善成果：本案以花崗塊石砌築為生態護岸，除基礎施以 PC 或 RC 結構外，護岸以塊石採階梯狀逐層砌築，背部回填碎石層以增加孔隙有利排水，表面之階梯與孔隙並有利生物攀爬或附著，另適當加高之砌石攔水堰不僅外觀與環境較搭配，且有助增加各區段攔水量，有利生物棲息，並增加可跨越攔水堰之生物坡道，友善生物通行環境。註：因預算額度關係，本工區渠道全長約 573M，本次改善 184M，尚有約 389M 需另案爭取經費方能延續改善工作。

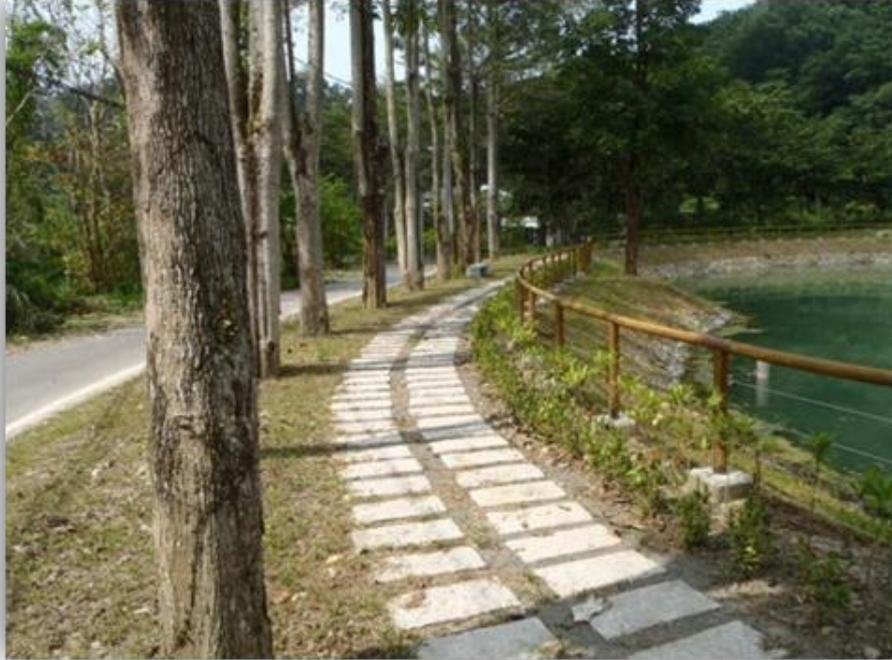
〔計畫構想圖-金山池〕
沿岸植栽疏理並營造環湖步道

金山池工區改善成果：金山池沿岸植栽因遭遇風災後傾倒數量眾多，順勢將其疏理清理，並打開空大之部分圍牆，施作環湖步道接續至前後出入口，金山池北側步道增設觀景平台，南側端點增設石拱三孔橋，使步道可串連環湖一周，另湖心增設生態島一座，利用浚仔溝拆除之塊石及金山池之風倒木等回收材料營造而成，島上種植數棵金門原生種喬木，以營造生

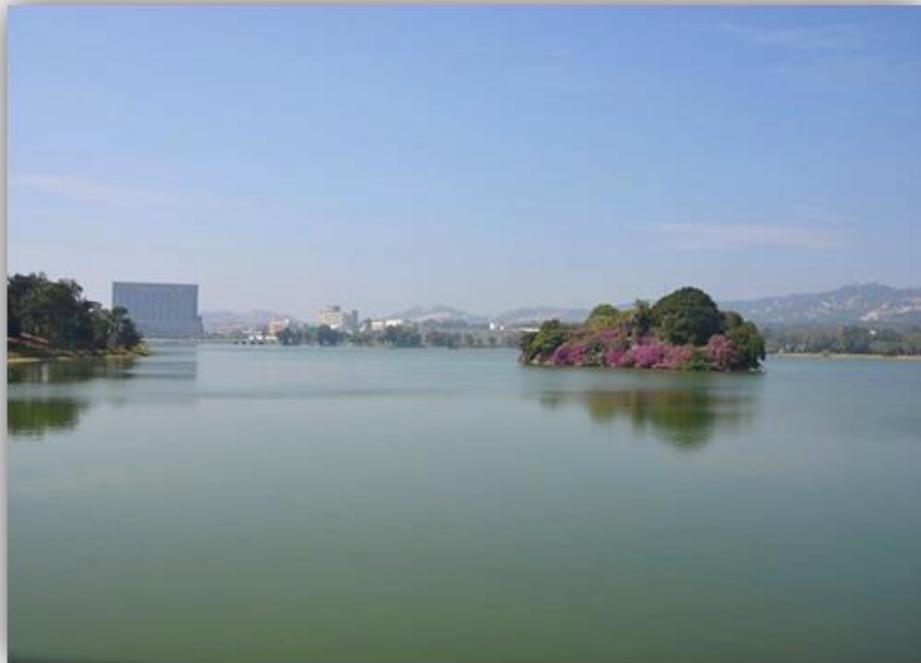
〔計畫構想圖-金山池〕
金山池中打造人工島提供多樣生物棲地

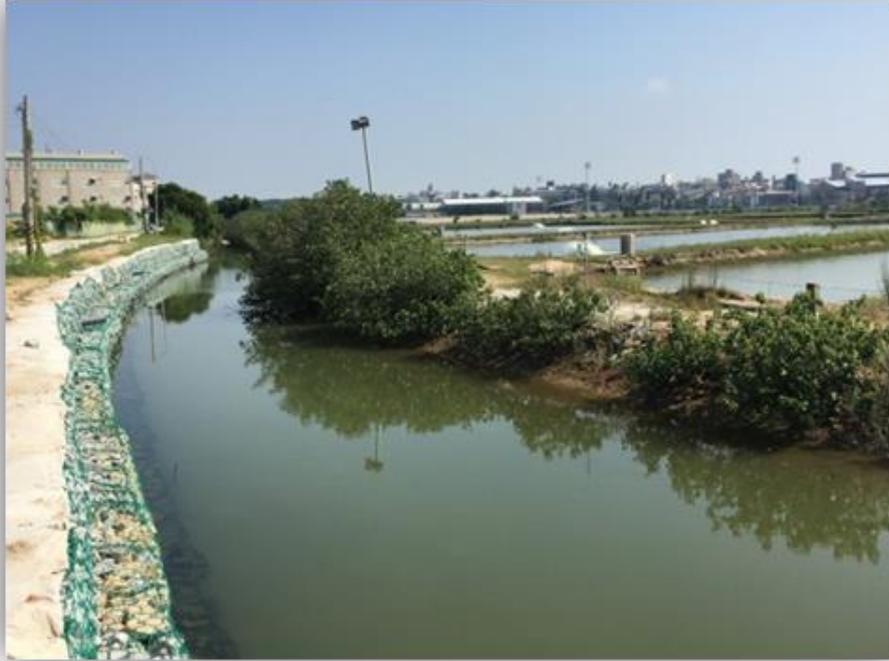
〔計畫構想圖-夏墅渠道〕

延續生態石籠護岸使其整體連貫並增設人行道

夏墅渠道工區改善成果：本案將未完成段落延續採用石籠護岸砌築，其部分充填塊石以水試所拆除塊石回收再利用，不僅節能亦節省經費，護岸完成後，並將堤岸旁道路進行區段改善，護岸與道路間之綠帶空間增設人行步道，串聯前後既有人行道，形成環狀路線，工區起點端增設入口端景植栽區，終點端增設親水廣場，提升整體休憩生活空間。

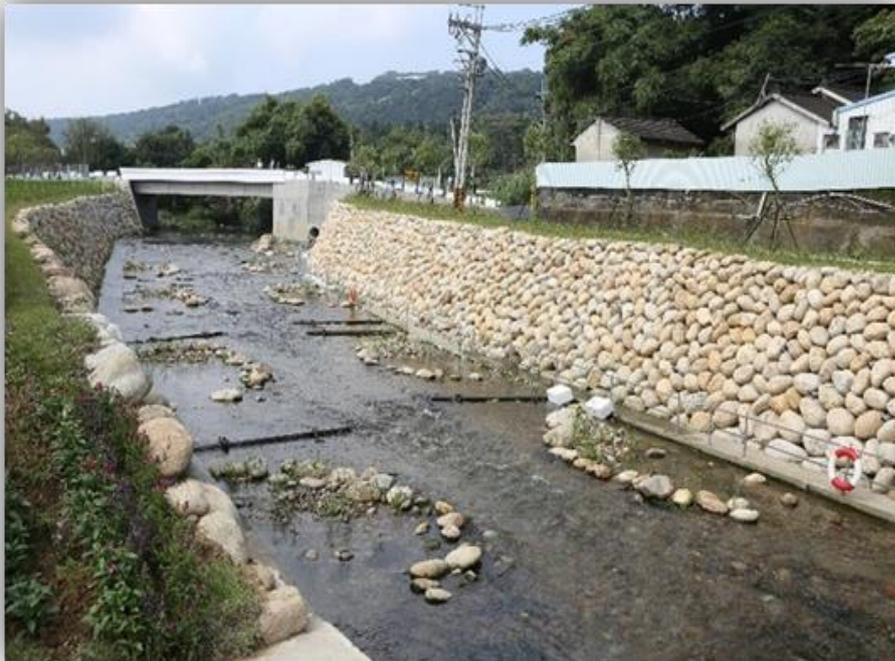
〔計畫構想圖-水試所渠道〕

採用生態護岸友善環境

水試所渠道工區改善成果：本段渠道將已損壞之砌石護岸全數敲除，並將其石塊回收至夏墅石籠護岸裝填，新作護岸考量渠道長期受海水漲退潮影響，故採用 RC 為結構體，表面施以造型模版，以仿卵石造型使整體景觀較為美觀；渠道入口池塘左側及相鄰池塘，經觀察其水生植物生長良好，常態有鳥類棲息，甚至有水獺出沒等，生態甚為豐富，水試所管理方平時也未使用該區域，故本次保留原始生態不刻意擾動，盡量降低衝擊。另改善兩座箱涵橋，兼顧水試所養殖通路及景觀美化，並於出海口前之緩流區設置親水廣場，以利民眾休憩使用。

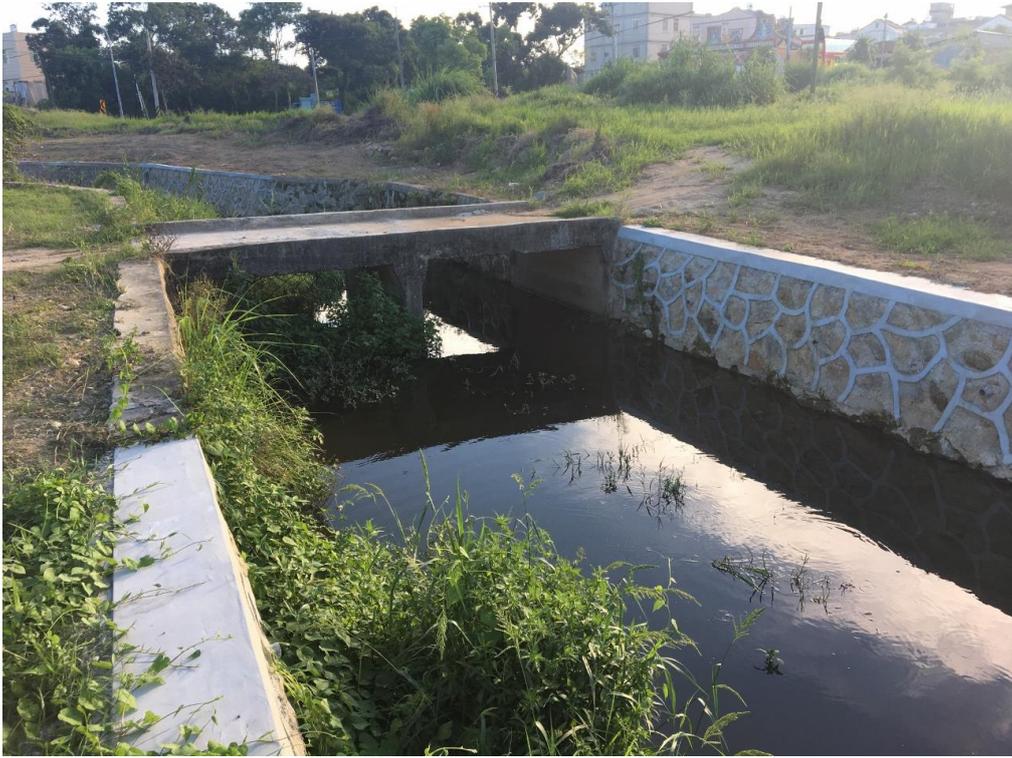
〔施工前照片-浚仔溝〕

浚仔溝工區預期計畫：早期整建之溝渠以漿砌塊石為溝牆結構，主要以護岸穩定為考量，外觀上較為生硬且無孔隙空間，在經年累月使用及遭受颱風之豪大雨侵蝕下已有多處破損龜裂情形，既有水泥攔水堰不僅高度不足且亦有破損無法攔水之情況，故本次予以檢討改善。

<既有漿砌塊石護岸(幾近垂直)>

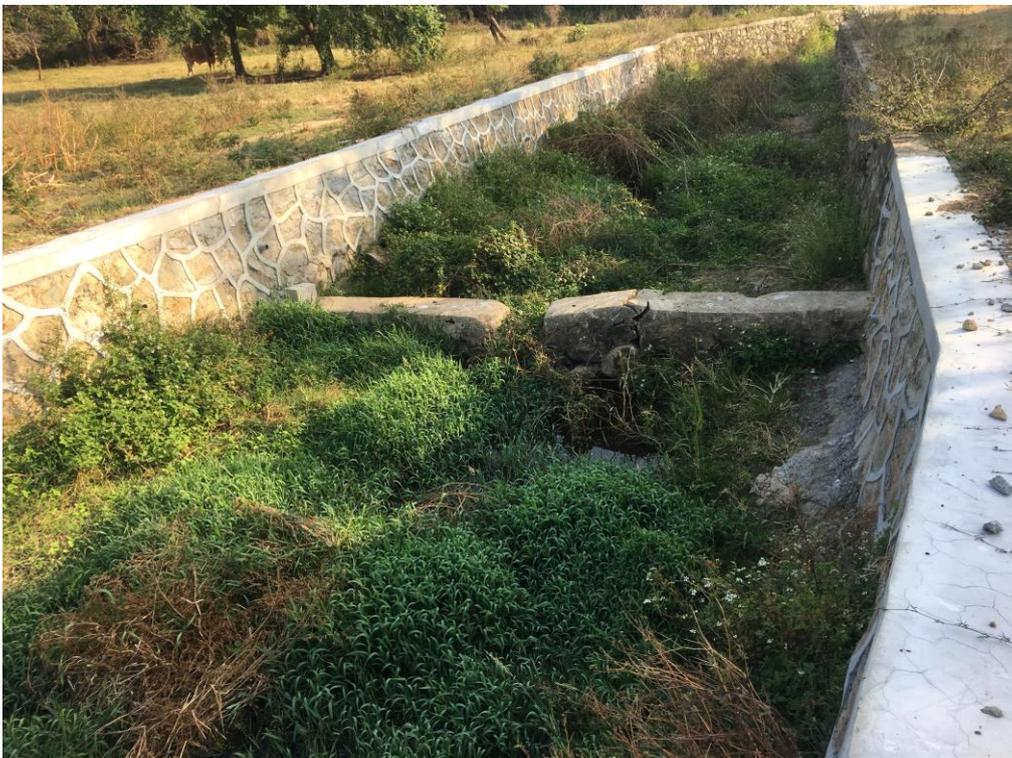
<既有水泥攔水堰已破損無功能)>

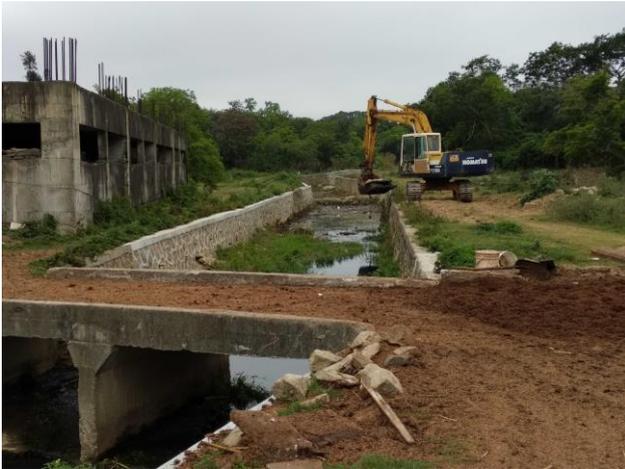
<渠道清淤疏濬(護岸未改善段)>

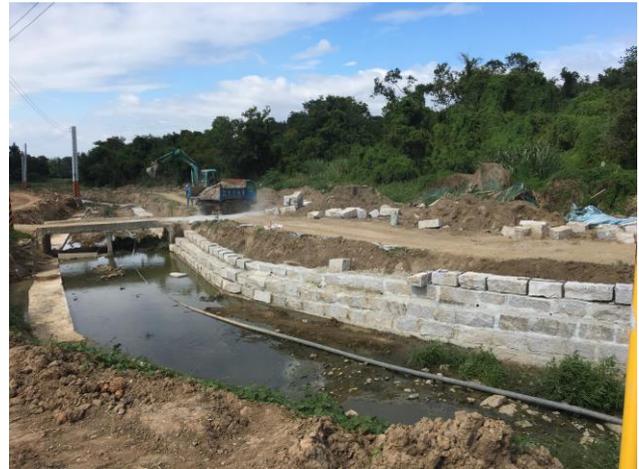
<砌石堆疊(回填碎石階段)>

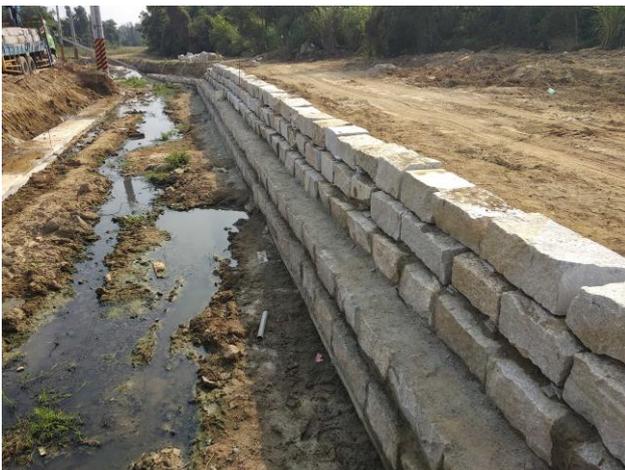
<砌石堆疊(底層填縫上層透水)>

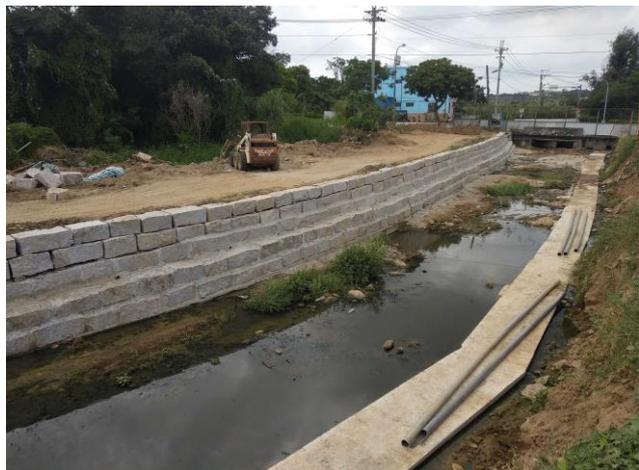
<左右岸分段施工，避免降雨冲刷>

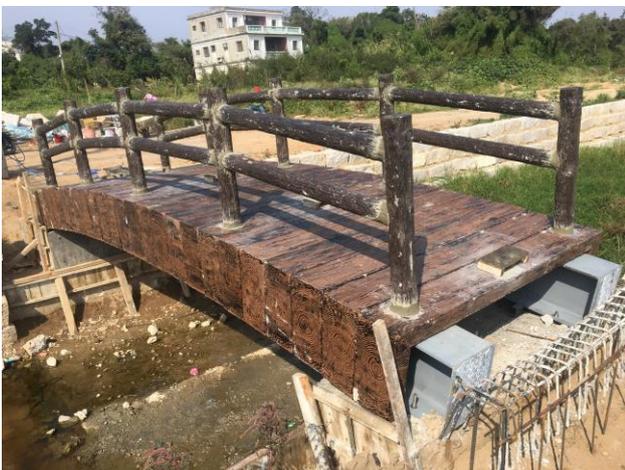
<預鑄仿木拱橋施作>

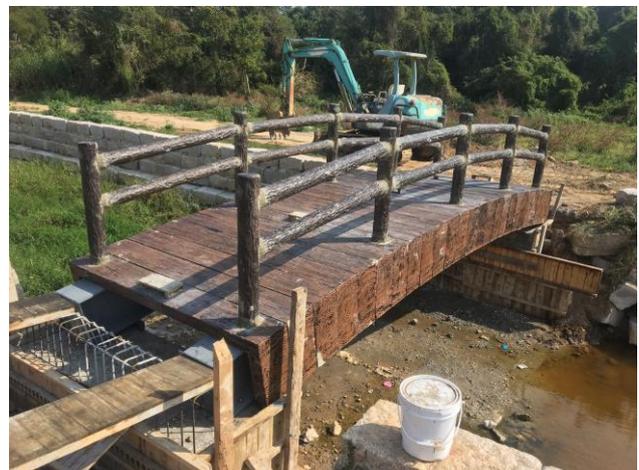
<預鑄仿木拱橋施作>

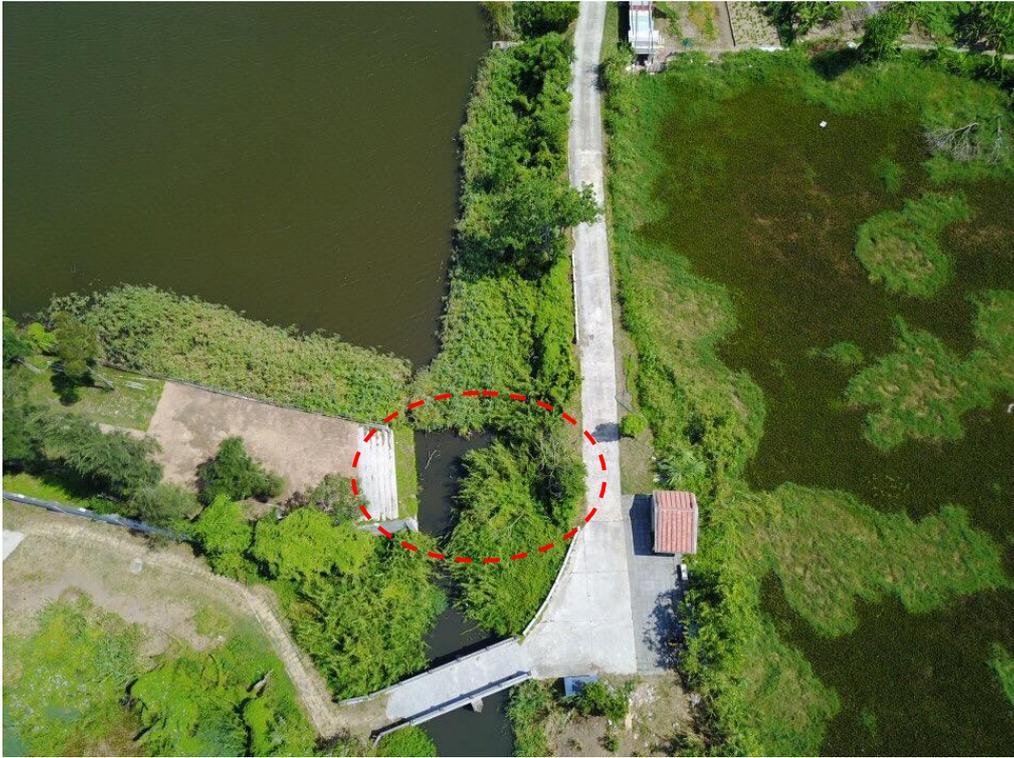
〔施工前照片-金山池〕

<步道受水道阻斷無法環湖串聯>

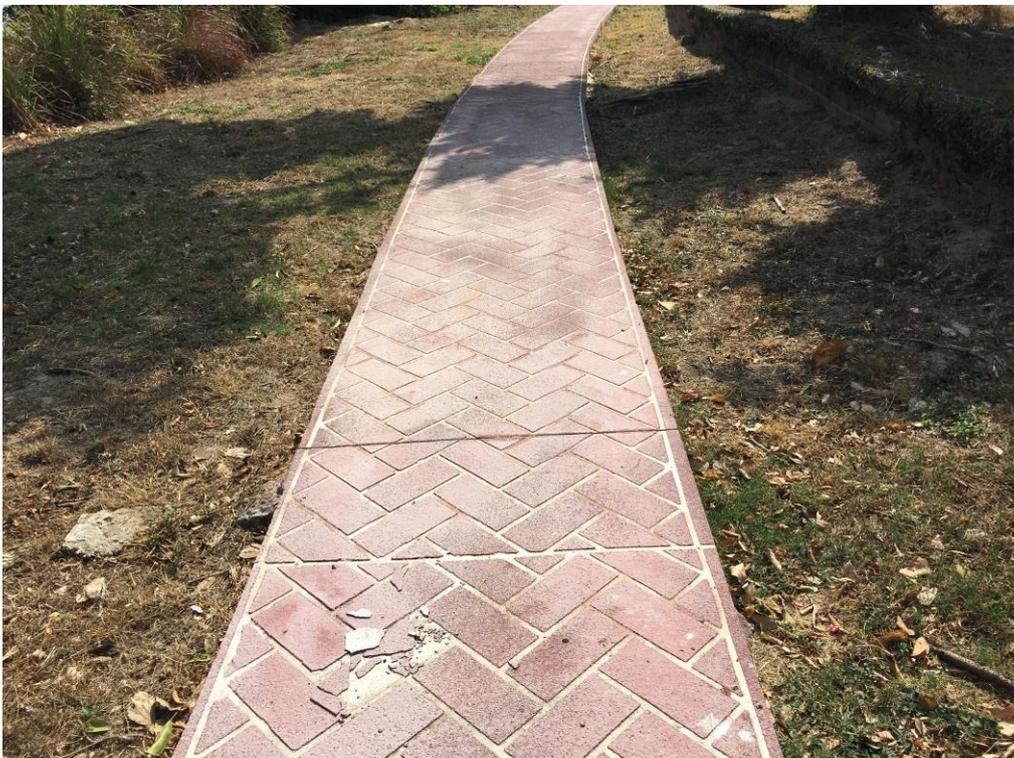
<湖邊既有步道老舊褪色剝落>

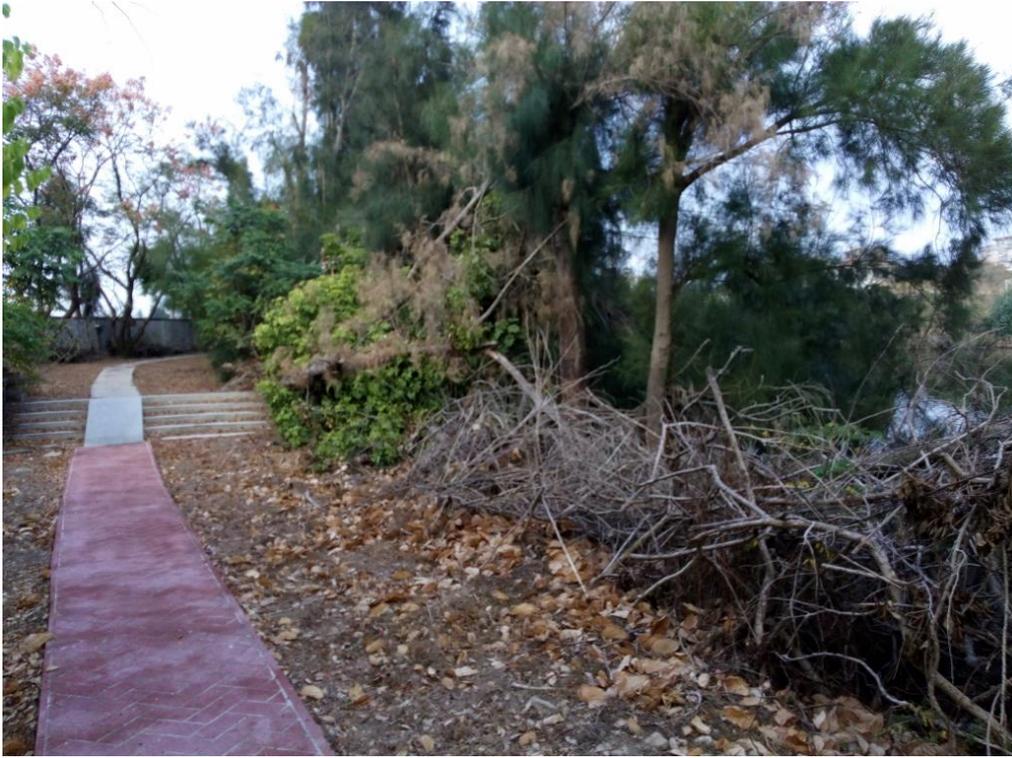
〔施工前照片-金山池〕

<湖邊既有步道老舊褪色且銜接不順，周邊林相雜亂>

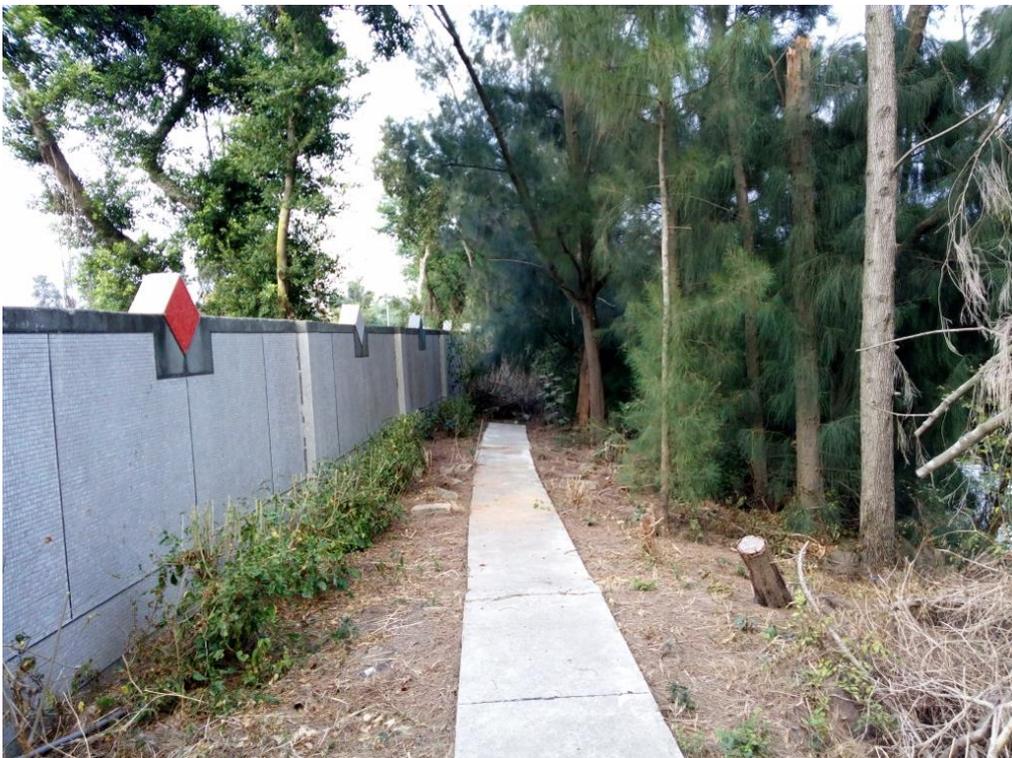
<湖邊既有步道斷頭未銜接，空大圍牆阻礙視線、林相雜亂>

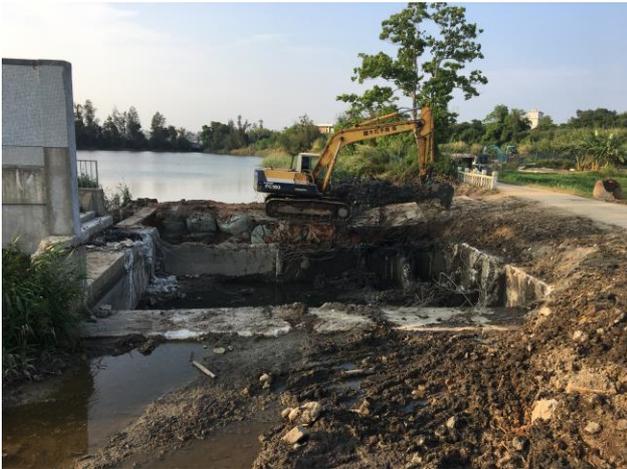
<三孔橋基礎淤泥清除>

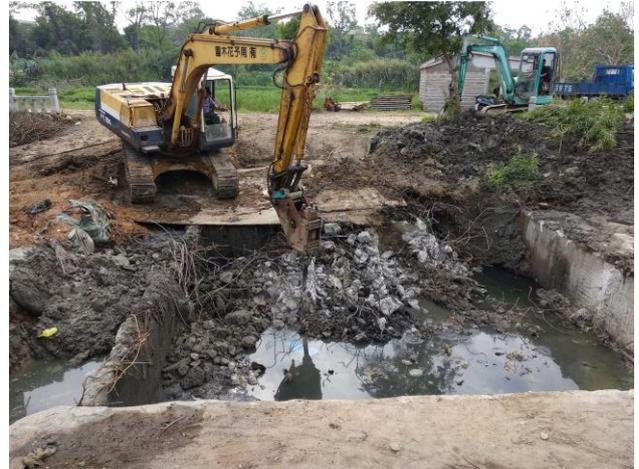
<三孔橋基礎舊有結構物清除>

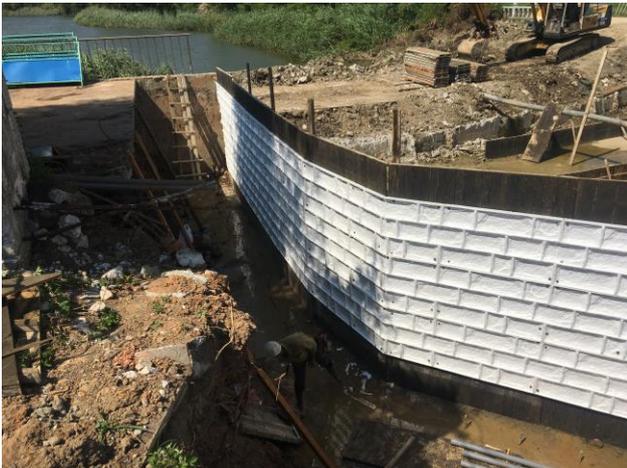
<三孔橋兩側翼牆施作>

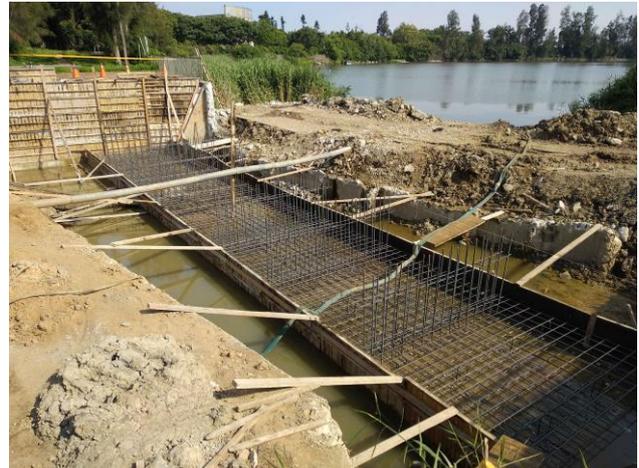
<三孔橋基礎鋼筋綁紮>

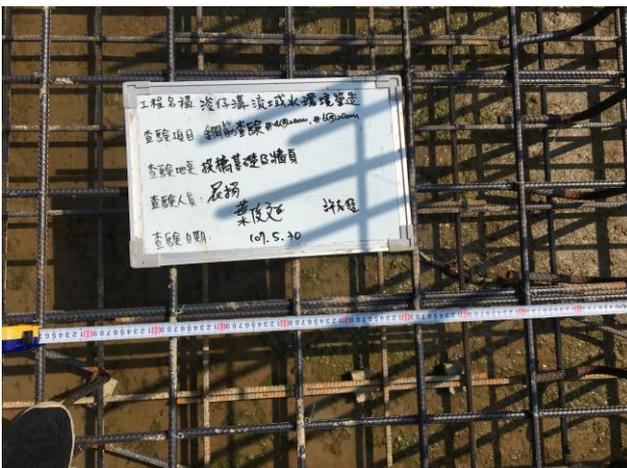
<三孔橋基礎鋼筋查驗>

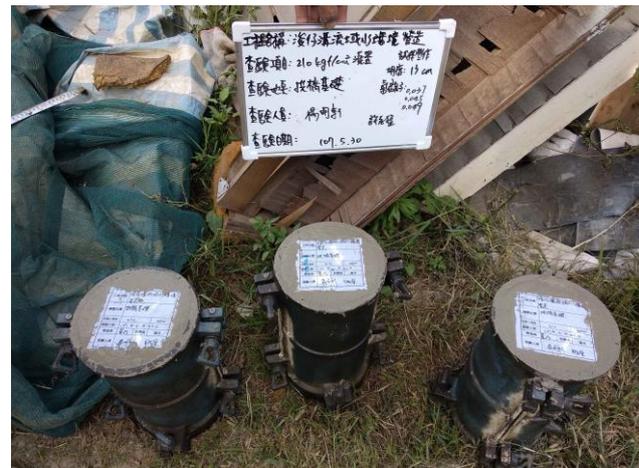
<三孔橋基礎混凝土澆置取樣>

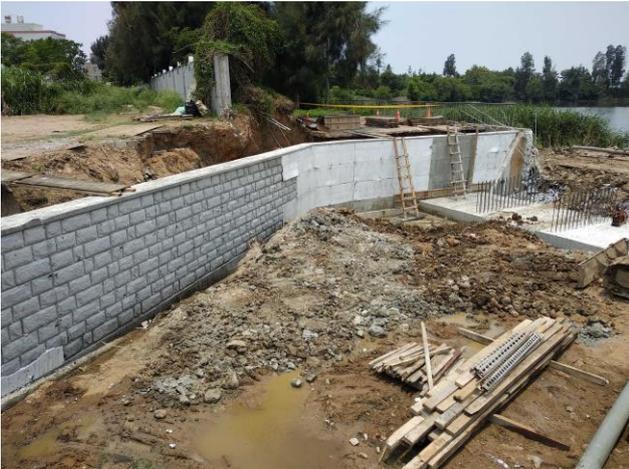
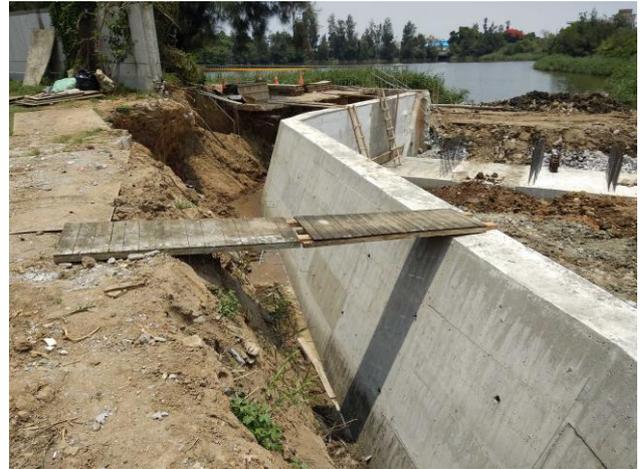
<三孔橋翼牆澆置完成><三孔橋翼牆澆置完成>

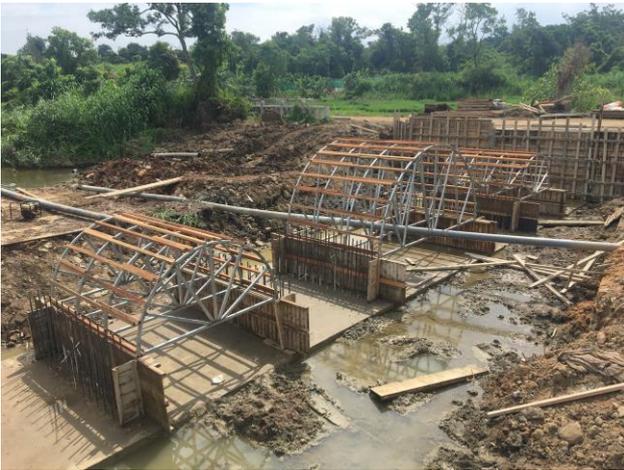
<三孔橋圓拱鋼支架組立>

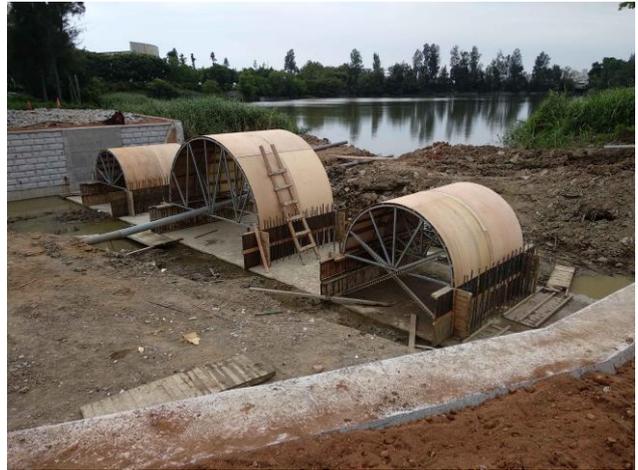
<三孔橋圓拱底模組立>

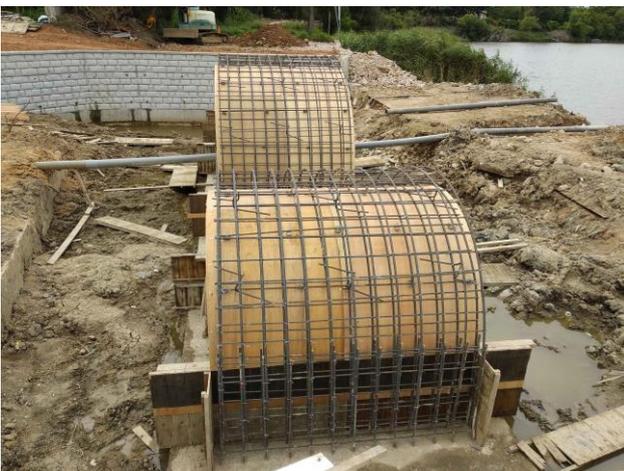
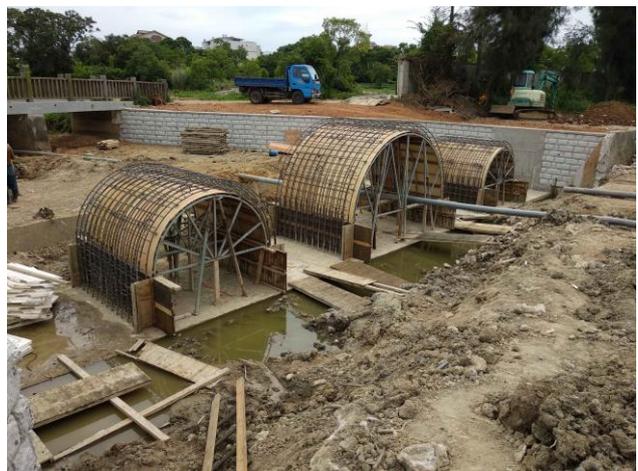
<三孔橋圓拱鋼筋綁紮>

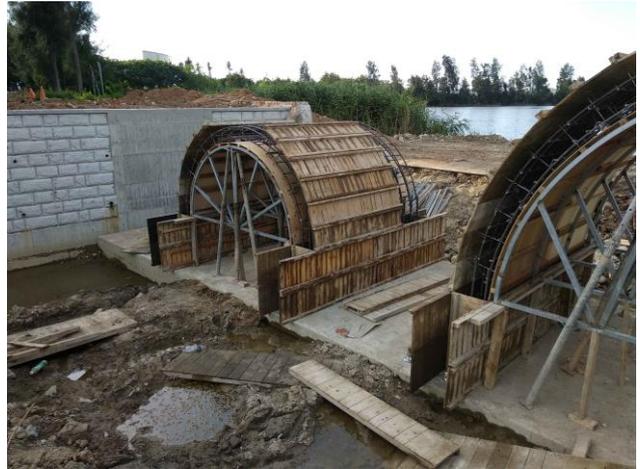
<三孔橋圓拱模板組立>

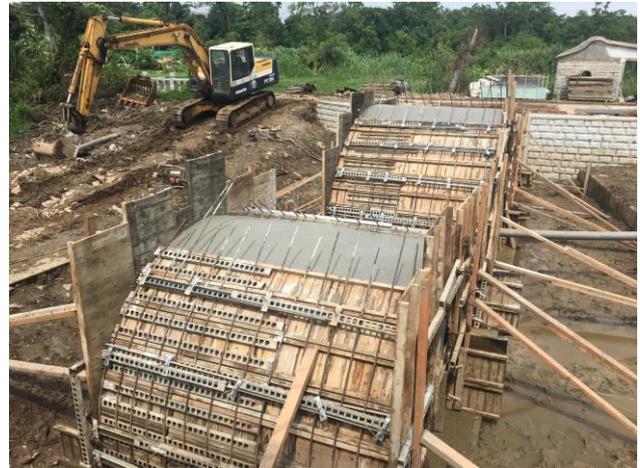
<三孔橋圓拱混凝土澆置>

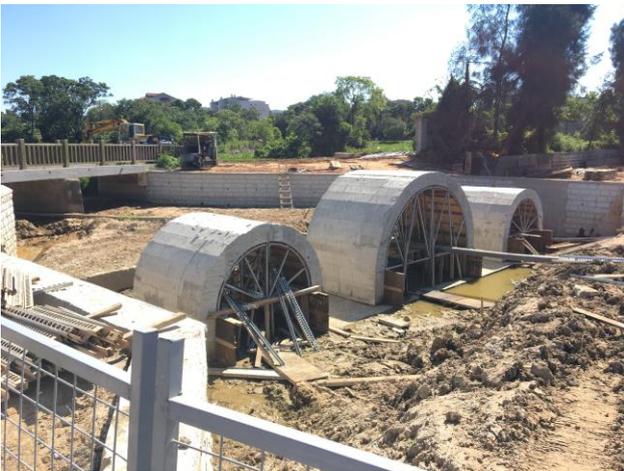
<三孔橋圓拱拆模檢查>

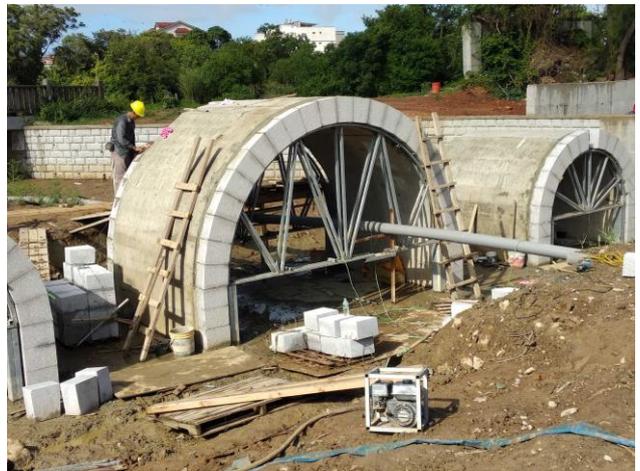
<三孔橋圓拱花崗石砌築>

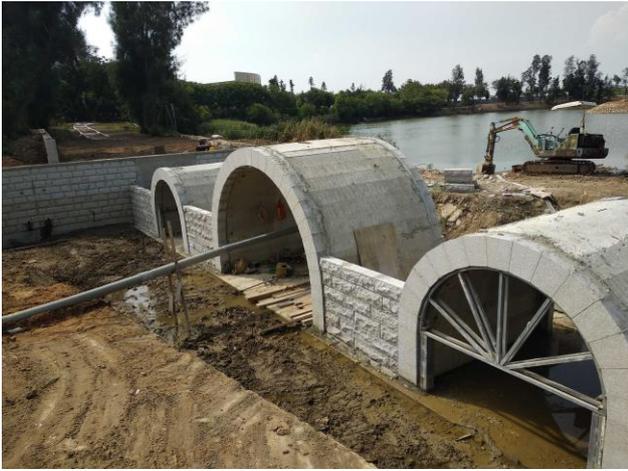
<三孔橋圓拱花崗石砌築>

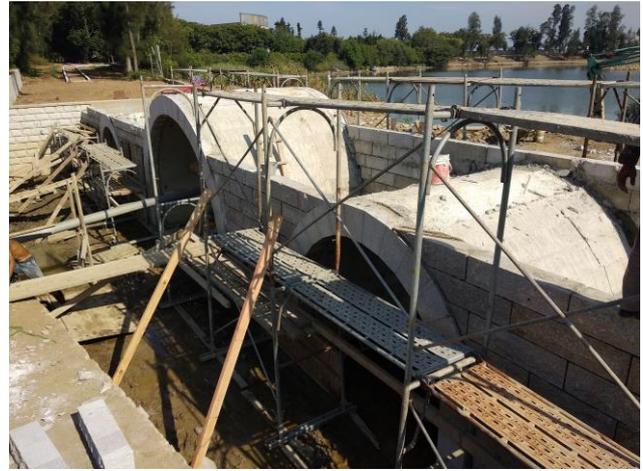
<三孔橋圓拱花崗石砌築>

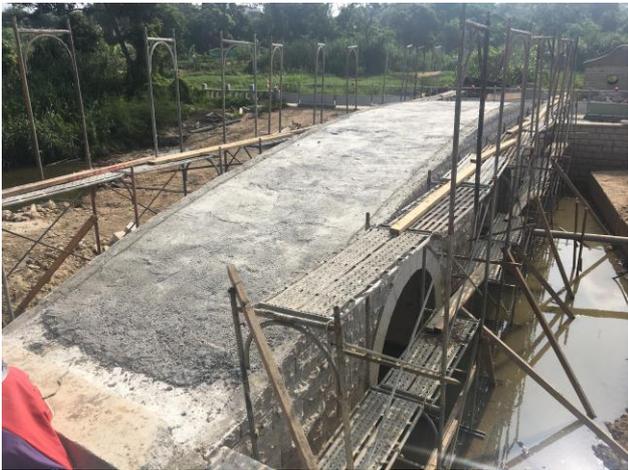
<三孔橋圓拱內澆置完成>

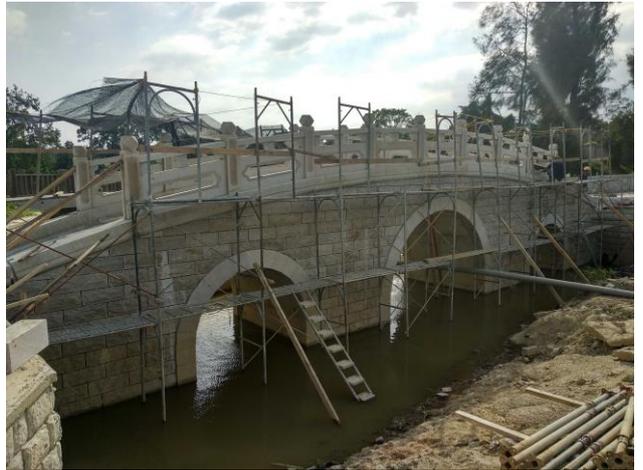
<三孔橋花崗石欄杆組立>

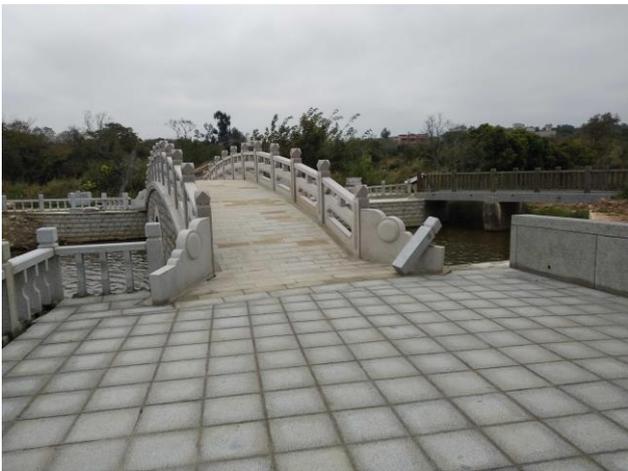
<三孔橋橋面及周邊廣場花崗石板鋪設>

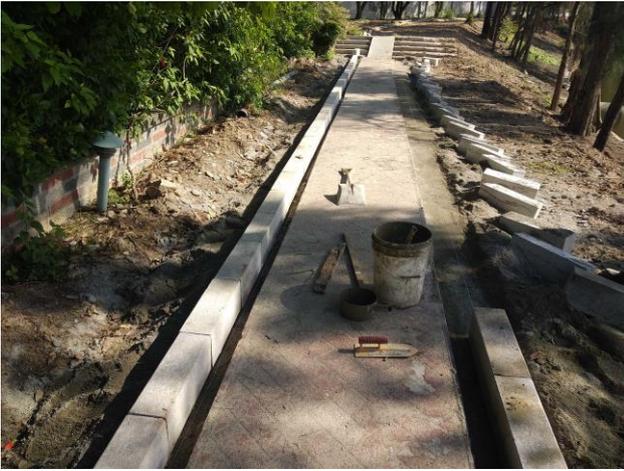
<環湖步道鋪設>

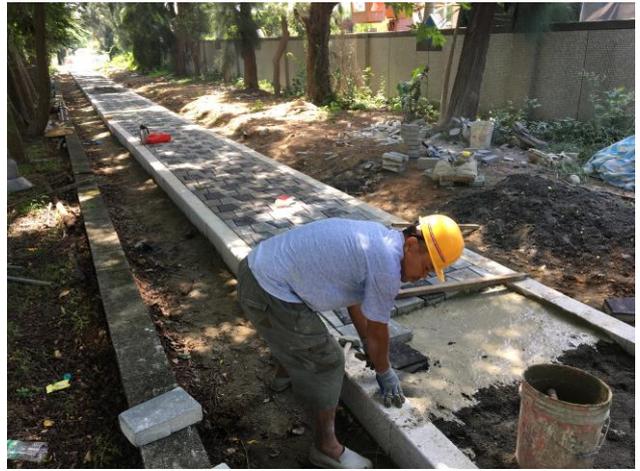
<環湖步道鋪設>

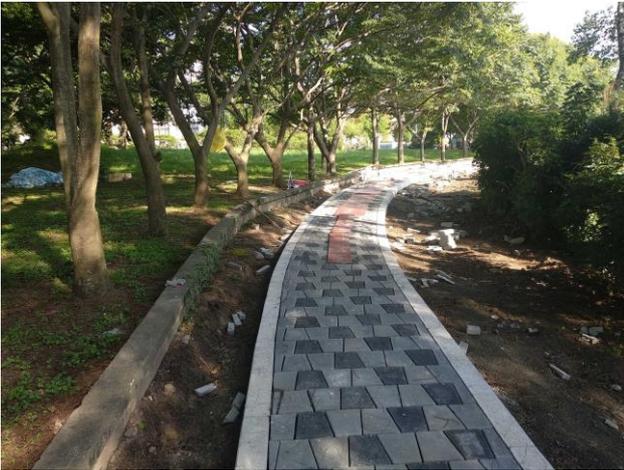
<環湖步道鋪設>

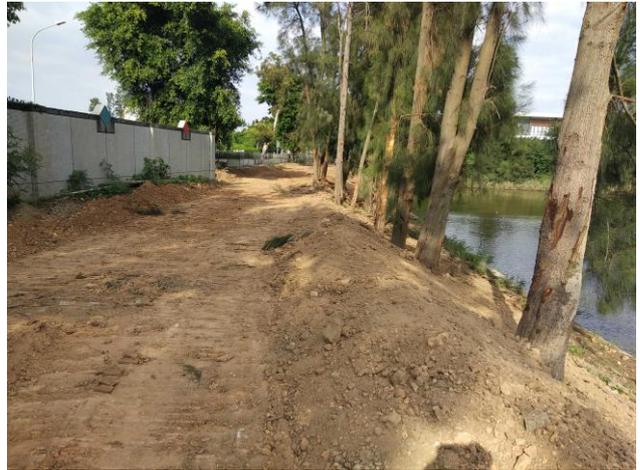
<風倒木雜林清理>

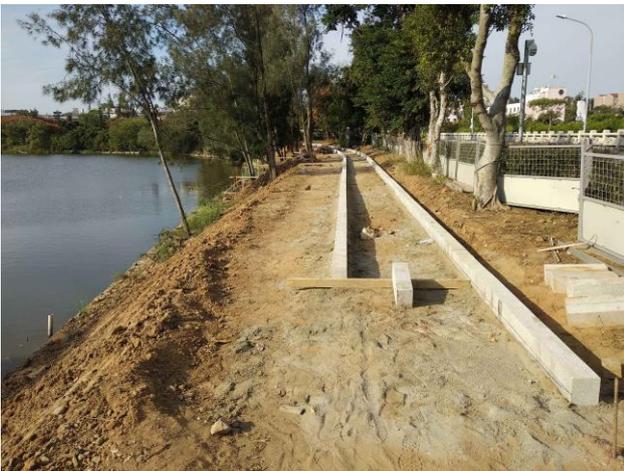
<環湖步道緣石鋪設>

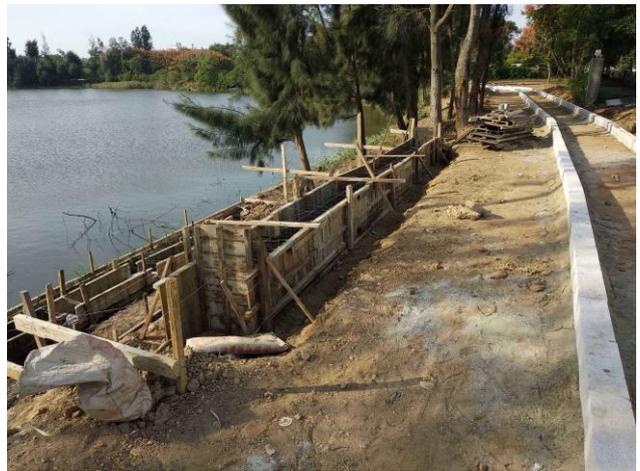
<預鑄仿木平台基礎施作>

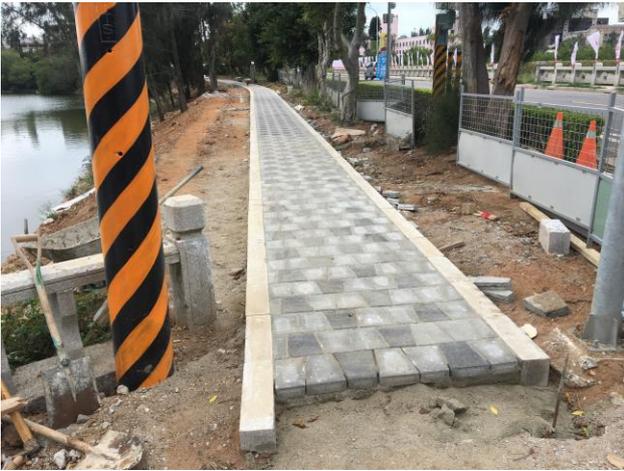
<環湖步道鋪設>

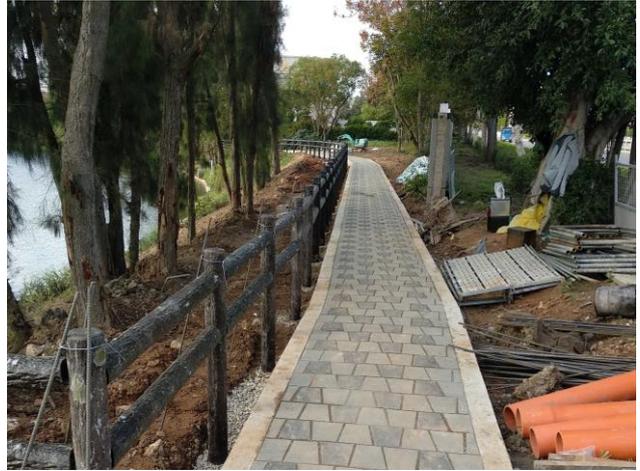
<預鑄仿木欄杆組裝>

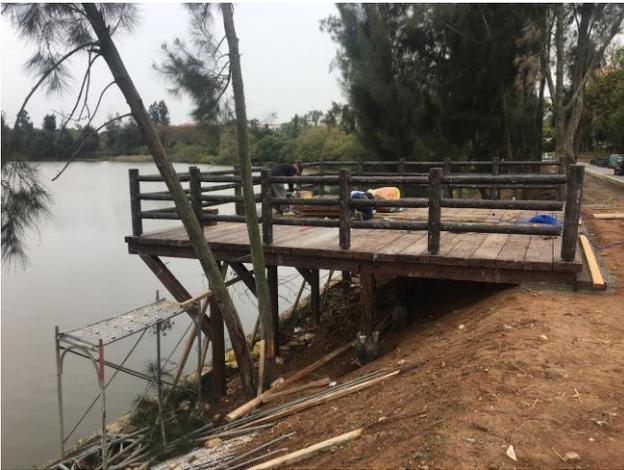
<預鑄仿木觀景台組裝>

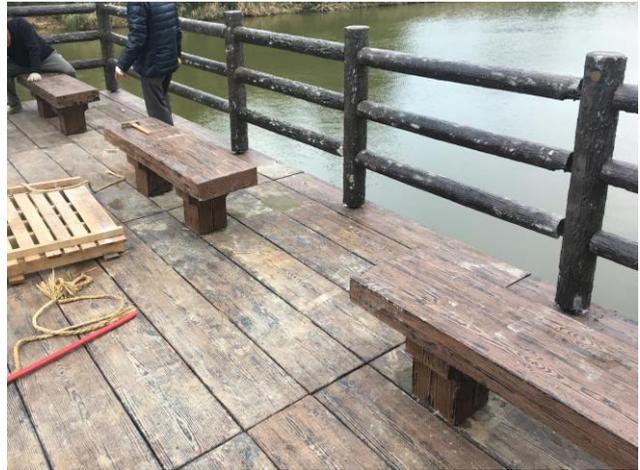
<預鑄仿木座椅組裝>

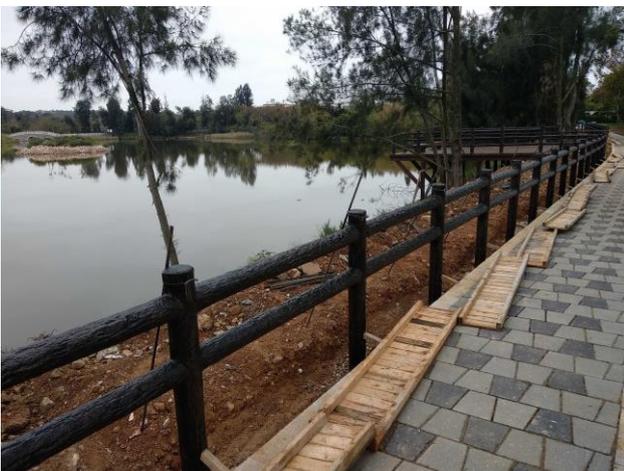
<預鑄仿木欄杆組裝>

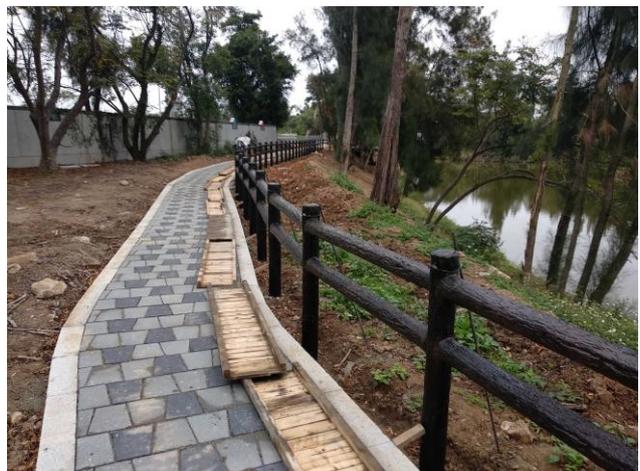
<預鑄仿木欄杆組裝>

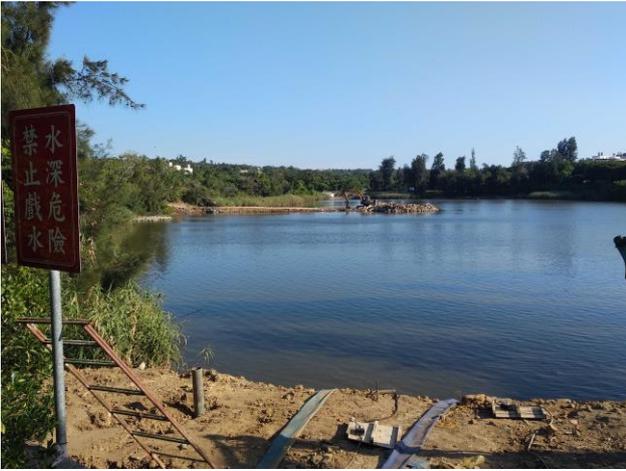
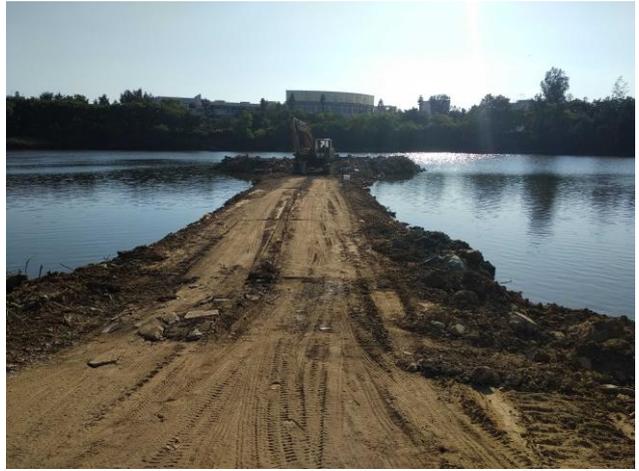
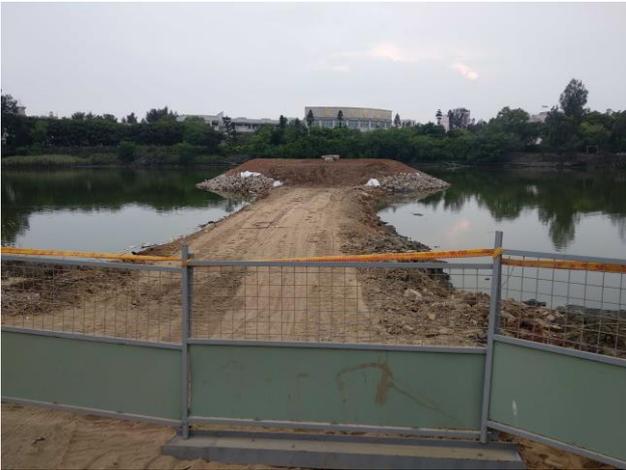
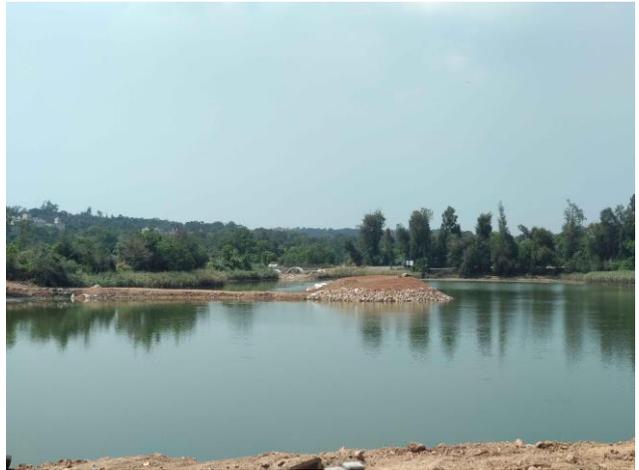
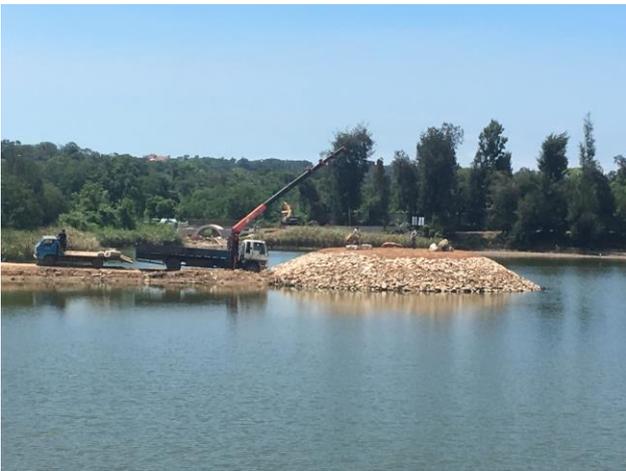
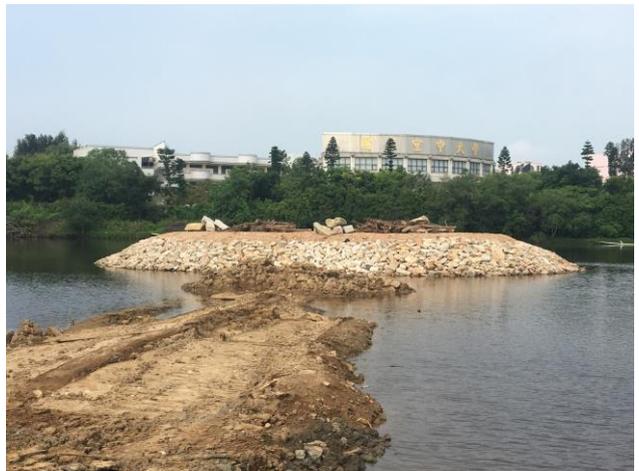
施工中照片-金山池)

<生態島填築>
