盧山疏濬外運辦理情形

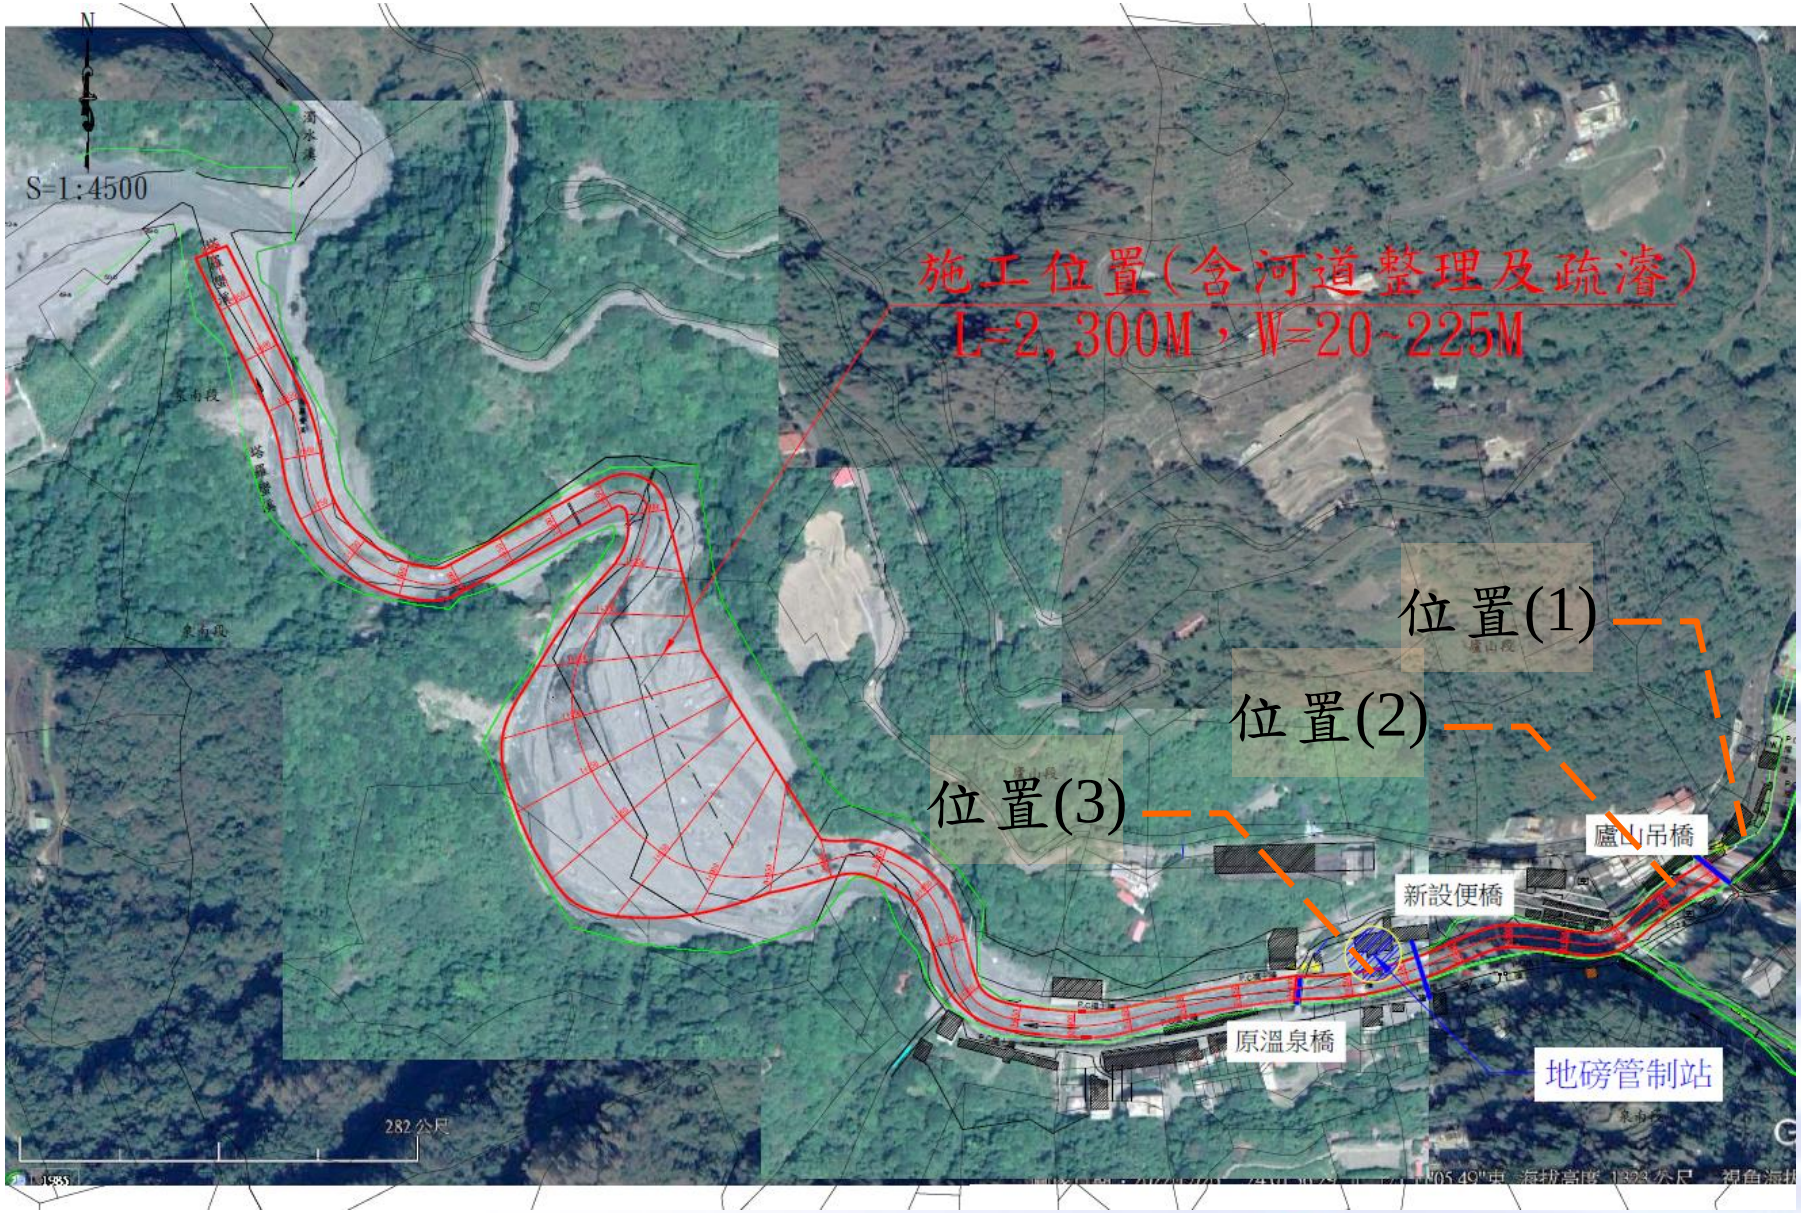
位置(1) 吊橋上游	位置(2) 吊橋下游	位置(3) 廬山鋼橋
災害前			
災害後

1. 廬山地區自莫拉克颱風~112年期間，執行外運約120萬m^3，已恢復河道原有通洪能力。
2. 112年間逢卡努、小犬等颱洪來襲，造成河道嚴重淤積，為因應該次災害又辦理緊急外運約17萬m^3及河道整理約46.1萬m^3。
3. 113年度又逢凱米、山陀兒、康芮等颱風來襲，地磅管制站先後遭溪水沖毀流失2次，河道又復淤滿，本案緊急辦理河道疏通約35萬m^3，將水流導回原河道。
4. 後續辦理下期疏濬計畫(發包中)，預計外運約15萬m^3，河道疏通約20萬m^3(例行每年辦理)。

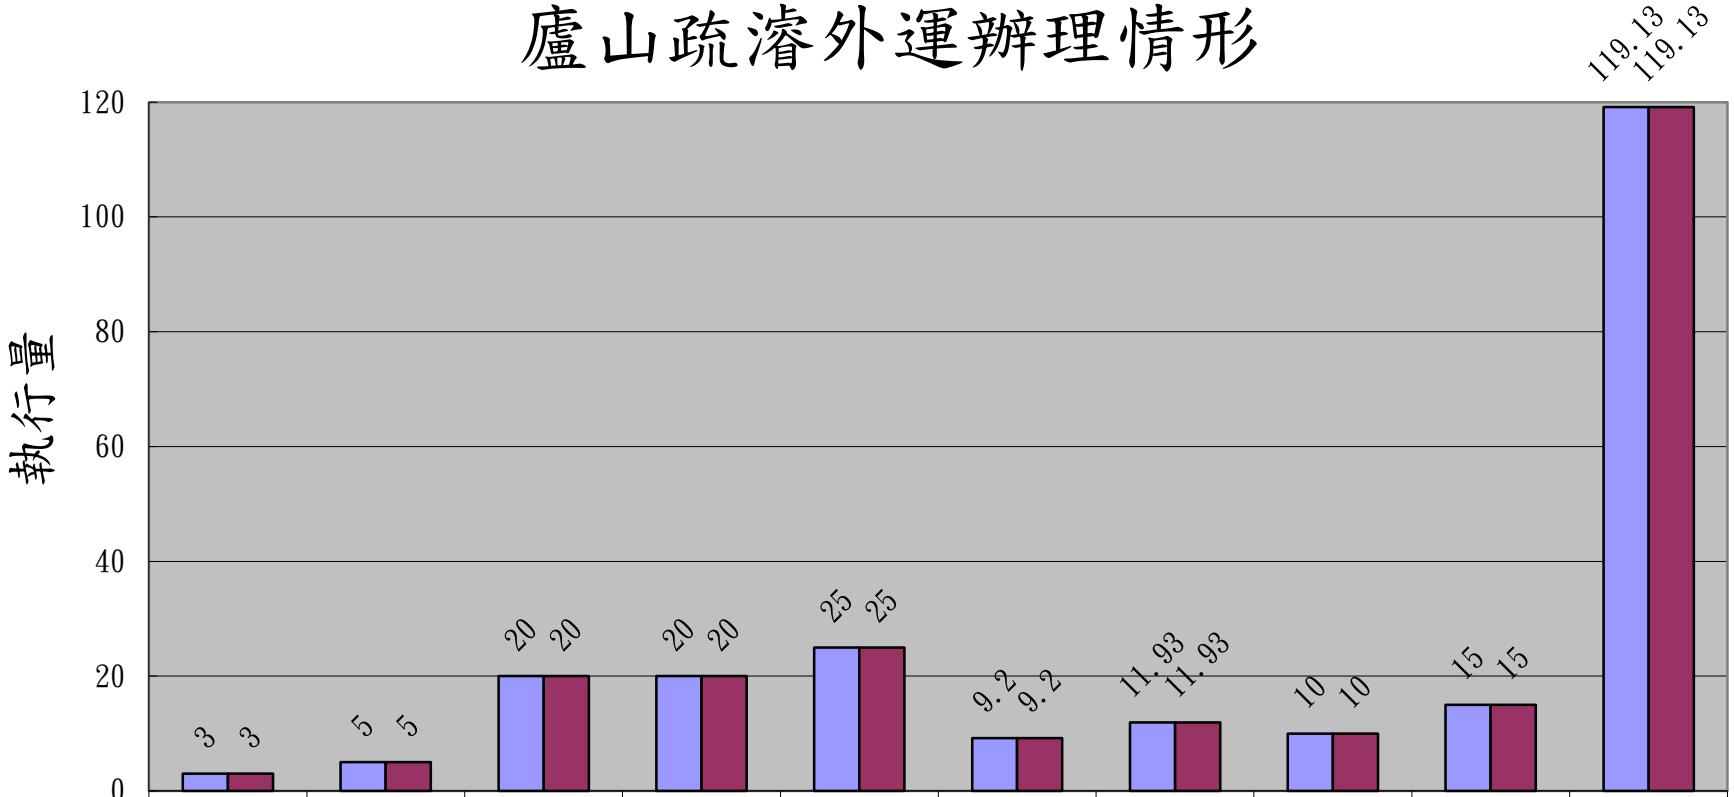
S=1:4500
施工位置(含河道整理及疏濬)
L=2,300M，W=20~225M
位置(1)
位置(2)
位置(3)
廬山吊橋
新設便橋
原溫泉橋
地磅管制站
282 公尺
