水庫集水區保育治理工程生態檢核表 規劃設計階段附表
 附表 D-02 生態專業人員現場勘查紀錄表

勘查日期	民國 111 年 9 月 27 日	填表日期	民國 111 年 9 月 30 日
紀錄人員	李珮慈	勘查地點	#1~5 工區、 土方及施工材料堆置區
人員	單位/職稱	參與勘查事項	
李宗德	台南荒野	生態及工法相關建議	
周駿宏	南水局曾管中心/工程員	說明工程設計、保育措施討論	
李珮慈	漢林生態顧問有限公司/調查專員	生態評估及棲地環境紀錄	
現場勘查意見提出人員(單位/職稱): 李宗德(台南荒野) 李珮慈(漢林生態顧問有限公司/調查專員)		處理情形回覆 回覆人員(單位/職稱): 周駿宏 (南水局曾管中心/副工程司)

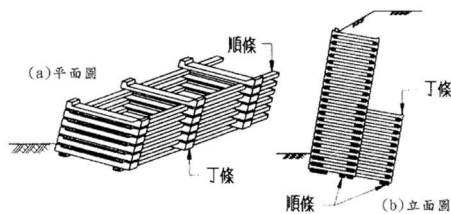
圖 2、格框擋土牆示意圖(周功台、趙基盛，1987)

1. #1 工區原規劃設計為損害擋土牆重建為混凝土擋土牆。建議擋土牆採取能維持通透性之類型，如格框擋土牆(圖 2)、團粒噴植等，避免純混凝土形式，以利完工後植生回復使邊坡穩固。

1. 依現場擋土牆破壞情況研判，現場有邊坡滑動之情形，考量邊坡穩定性及工法可靠性，又本次擋土牆修復長度僅 45 公尺，且邊坡已採用格框掛網木本噴植工法復育自然生態，本次修復暫不採用格框擋土牆工法，後續庫區範圍如有崩塌（非滑動）之情形，將研擬採用格框擋土牆工法或其他通透性較高之生態工法（如加勁擋土牆）。
