# 「全國水環境改善計畫」水環境改善輔導顧問團計畫

## 生態檢核作業檢討會議

執行單位：明道大學、民享生態調查公司

### 一、鹿港溪再現計畫-彰化縣鹿港溪排水護岸及水岸景觀環境營造

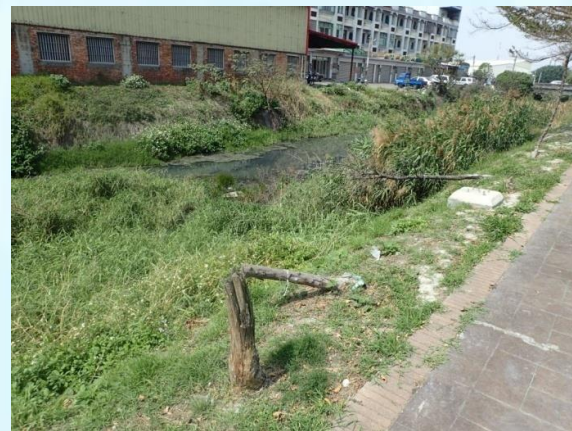
部分河道旁有景觀樹木乾枯未整理

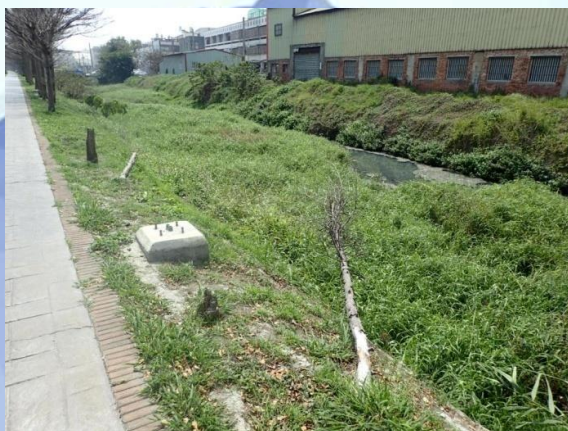
部分河道旁有景觀樹木乾枯未整理

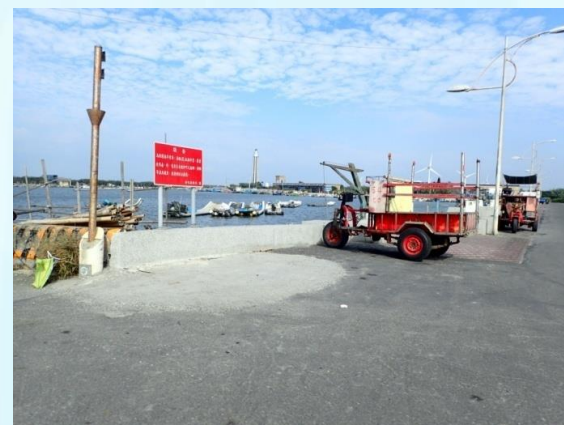
計畫範圍內之漁船停泊區現況

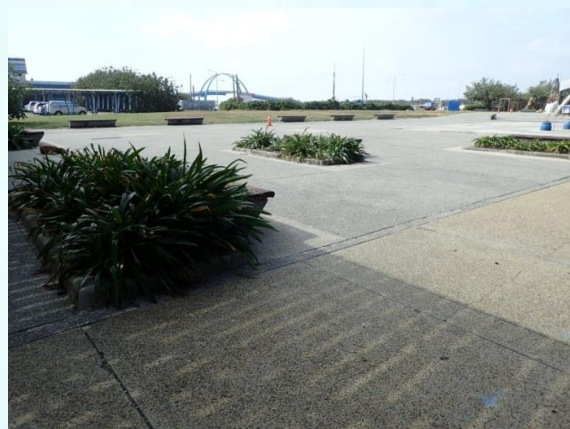
計畫範圍內的廣場設施現況

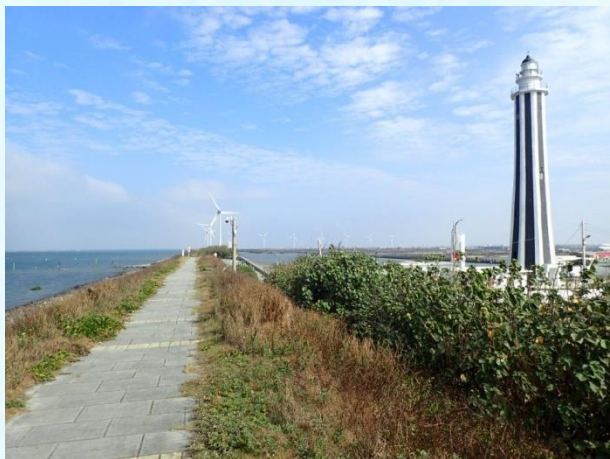
計畫範圍邊緣的堤岸環境現況

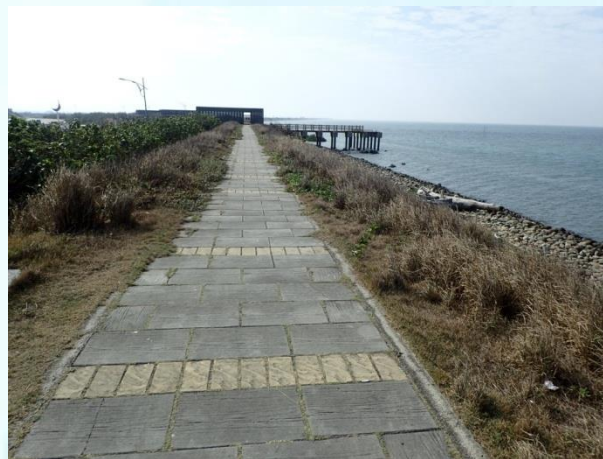
計畫範圍邊緣的堤岸環境現況
